Normas de Intervención para Zona Típica

CENTRO HISTÓRICO Y CALLE COMERCIO DE PUTAENDO

Comuna de Putaendo, Región de Valparaíso, Enero 2019

Consejo de Monumentos Nacionales

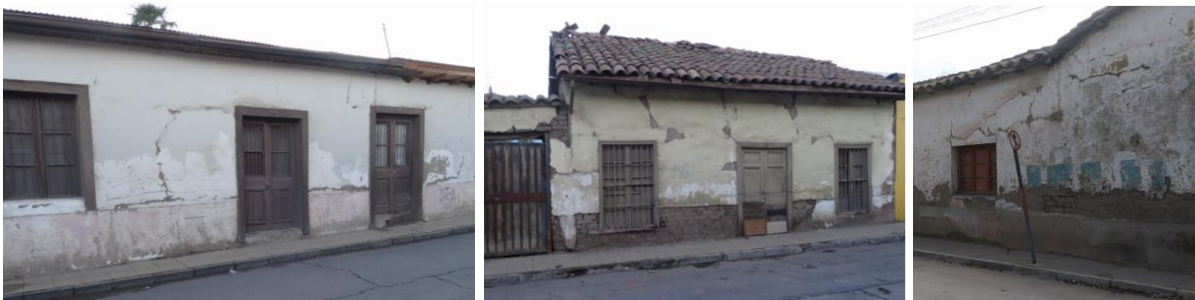
Las edificaciones en mal estado más significativas son las localizadas en calle Comercio, ya que rompen la uniformidad que caracteriza este sector de la Zona Típica; también en calle Chacabuco se aprecia esta situación, como se ilustra en las fotografías siguientes:

Edificaciones en mal estado hacia calle Comercio

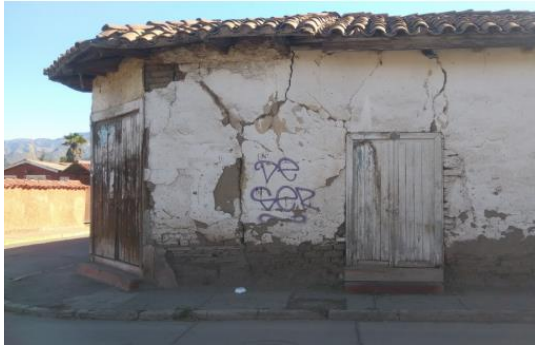
Edificación en mal estado hacia calle Chacabuco, esquina Bernardo O'Higgins.
Fuente: Surplan año 2017

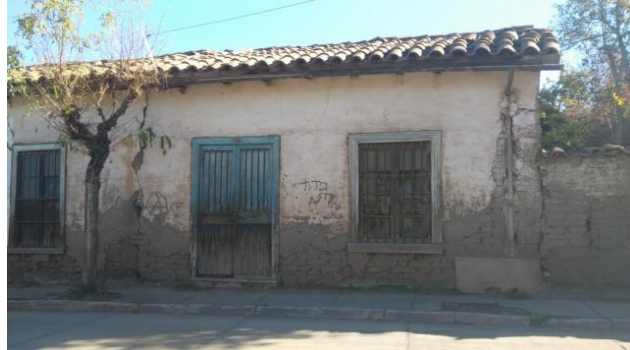
Edificación en mal estado hacia calle Chacabuco, entre Bernardo O'Higgins y Buin
Fuente: Surplan año 2017

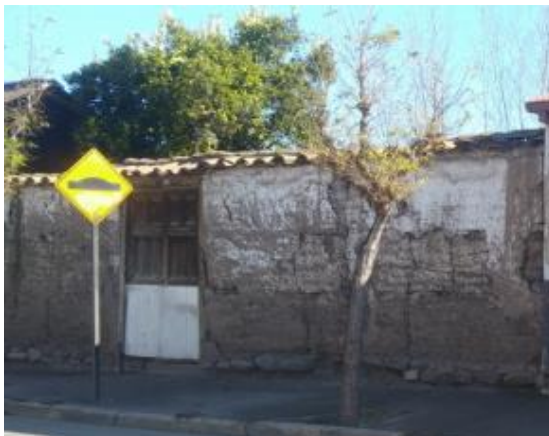
Edificación en mal estado hacia calle Chacabuco
Fuente: Surplan año 2017

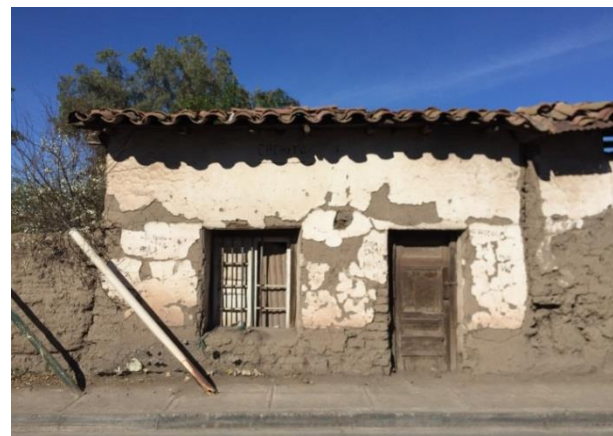
Edificación en mal estado hacia calle Comercio esquina Eduardo Weggner
Fuente: CMN año 2018

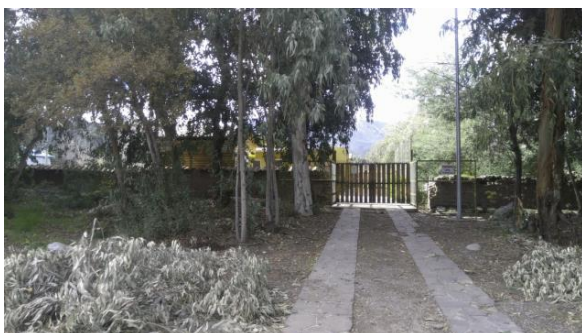
Construcción con cierro de piedra y argamasa de tierra hacia avenida Alejandrina Carvajal
Fuente: Surplan 2017

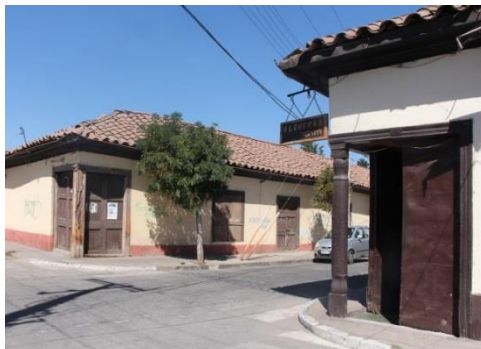
Se deberá mantener la condición volumétrica y patrón existente, sea ésta con o sin ochavo. En los casos donde exista pilar de esquina, este deberá conservarse.

Con pilar de esquina - Calle Comercio
Fuente: CMN 2017

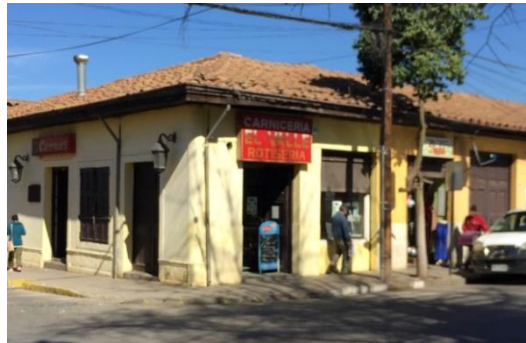
Sin ochavo - Calle Comercio
Fuente: CMN 2018

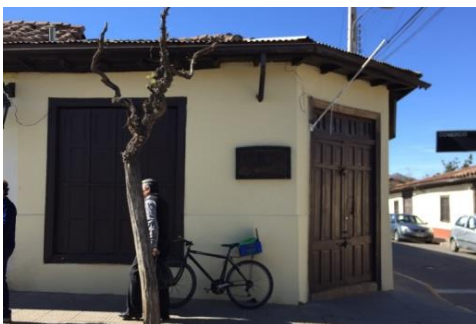
Con ochavo - Calle Comercio
Fuente: CMN 2018

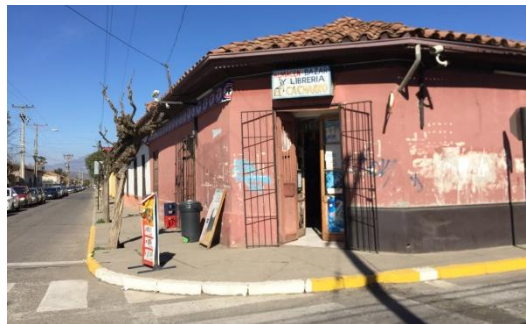
Con ochavo - Calle Comercio
Fuente: CMN 2018

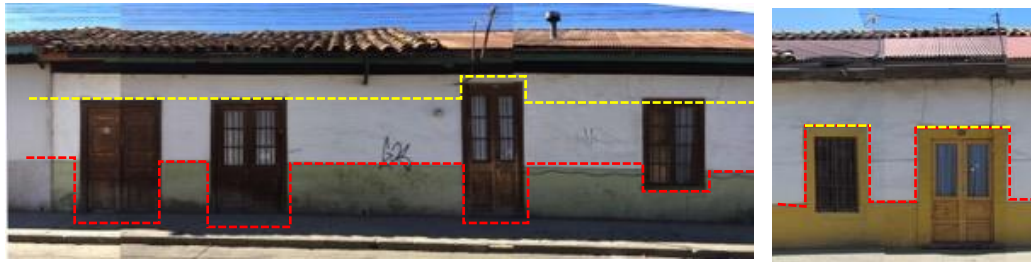
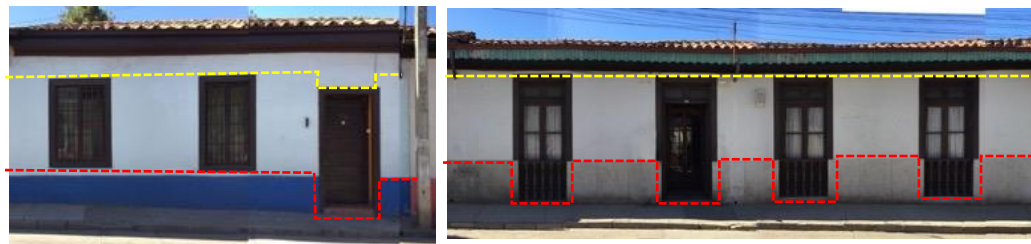
Solo se permitirán casos excepcionales de alteración o apertura de vanos, siempre y cuando éstos se encuentren debidamente justificados y mientras la propuesta no implique alterar la verticalidad predominante dada por una proporción de 1:2 en vanos y 1:3 en puertas, la predominancia de lleno sobre vacío de 20-80% como mínimo y 30-70% como máximo. Igualmente, el distanciamiento entre vanos deberá ser igual o superior al ancho de los mismos, contemplando un mínimo de 1 m.

- Dintel
- Antepecho

Por su parte, la propuesta deberá enmarcarse en las reglas de composición predominantes del sector señaladas en el punto anterior, así como también, con las consideraciones estructurales dispuestas en la **NCh 3332:2013, Estructuras – Intervención de construcciones patrimoniales de tierra cruda – Requisitos del proyecto estructural.**

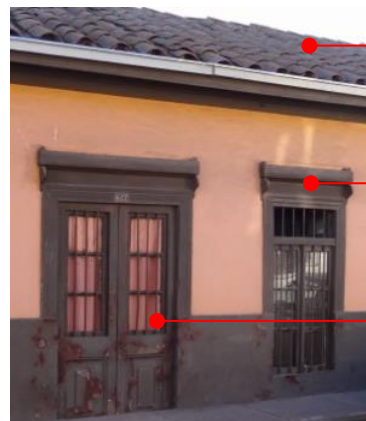
Teja de arcilla cocida
Ventana de madera
Puerta de madera

Construcción hacia calle Comercio
Fuente: CMN 2017

Se deben mantener marcos, pilastras, palillaje y balaustradas de madera existente en vanos de fachada. En casos en que se requiera de la reposición del existente, se deberá priorizar la reutilización de los elementos de madera que no presenten daño o bien, su reemplazo respetando diseño y madera de similar calidad.

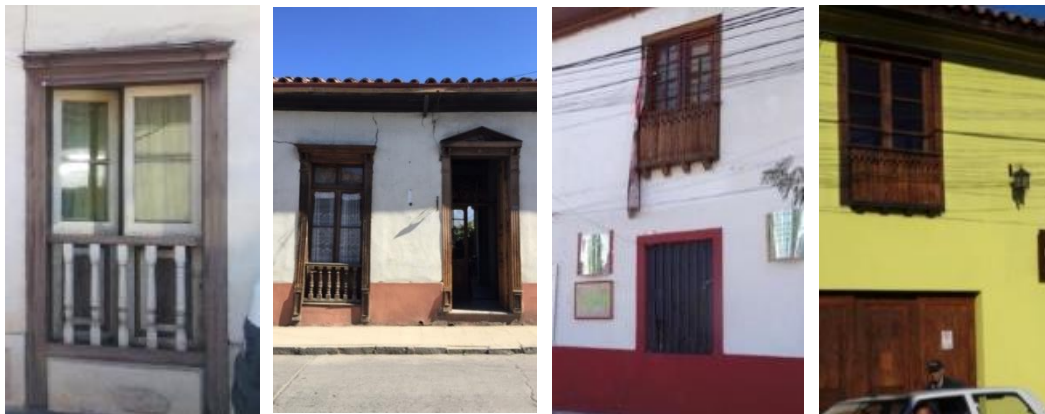
Se deberán mantener los elementos ornamentales propios de la zona típica cuando existan, tales como: balaustres, sobremarcos, tímpanos de madera en puertas y ventanas, balcones u otros.

Ejemplos de elementos ornamentales en calle Comercio, Prat Poniente y Bulnes

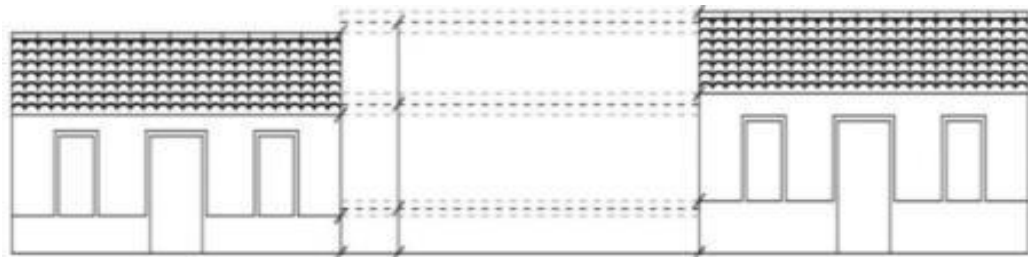
Figura N° 2
Altura de fachadas

En caso de reconstrucción de un inmueble de alto valor, se deberá solo tomar como referencia la condición del preexistente.

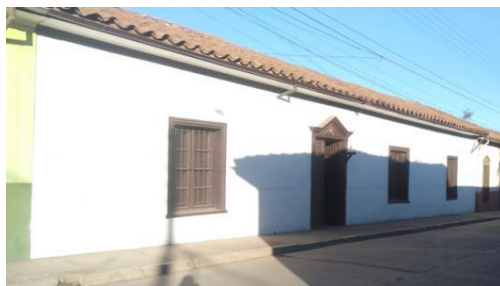
Construcción continua de un piso en calle Chacabuco

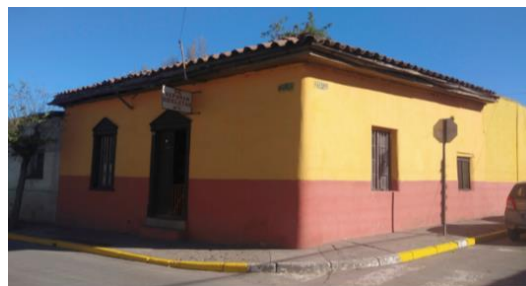
Tratamiento de esquinas en sector Chacabuco

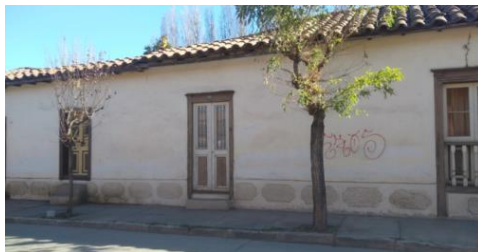
Inmueble de alto valor con vanos en proporción vertical hacia calle Chacabuco
Fuente: Surplan 2017

Independiente de la calificación del inmueble, se deberá mantener la predominancia de lleno sobre vacío existente y la proporción de vanos, que dependiendo del caso, puede ser vertical o cuadrada. Igualmente, deberá respetarse la altura de antepecho y dintel existente.

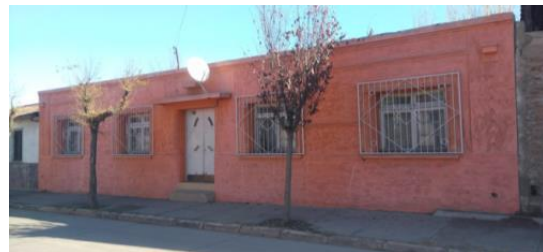
Inmueble de valor intermedio con vanos en proporción cuadrada y antepecho hacia calle Chacabuco
Fuente: Surplan 2017

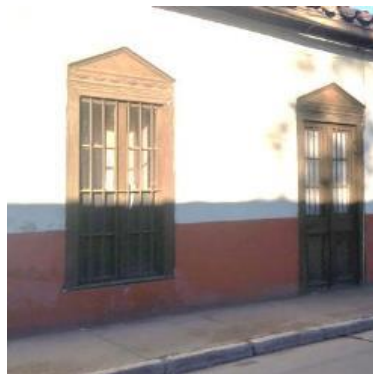
Se deberán mantener los elementos ornamentales propios del sector cuando ésta sea la condición existente, tales como: balaustres, sobre marcos, tímpanos de madera en ventanas, entre otros.

Tímpanos de ventanas en calle Chacabuco
Fuente: Surplan 2017

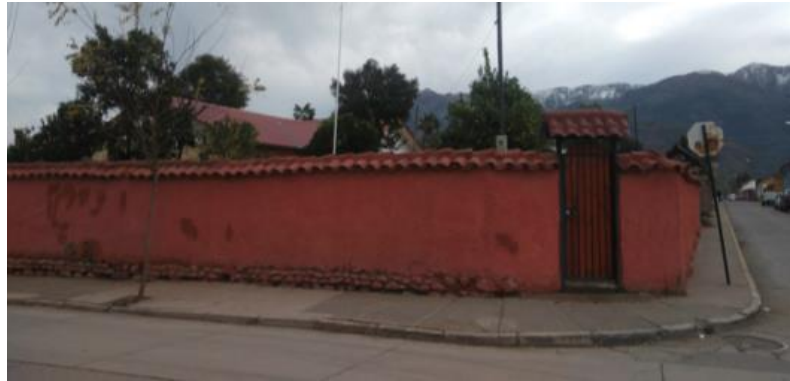
Se deberán mantener los cierros en tapial o adobe existentes con coronación de teja de arcilla cocida. En caso justificado de reposición del cierro, éstos deberán contemplar el mismo sistema constructivo, coronación y no superar los 1.8 m.

Cierros de tapial en sector Chacabuco

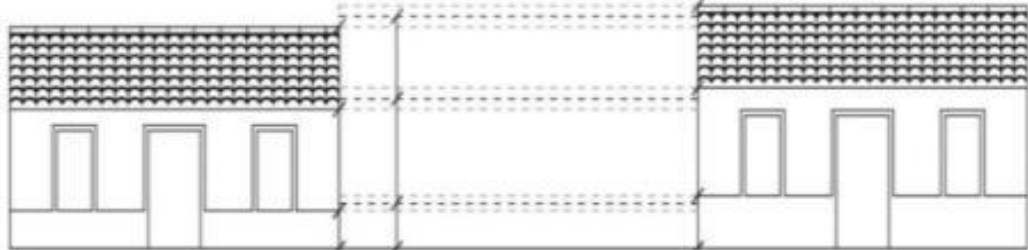
Figura N° 2
Altura de fachadas

En casos de reconstrucción de inmuebles sin valor o discordantes, se deberá adoptar como máximo, la altura de los inmuebles de alto valor.

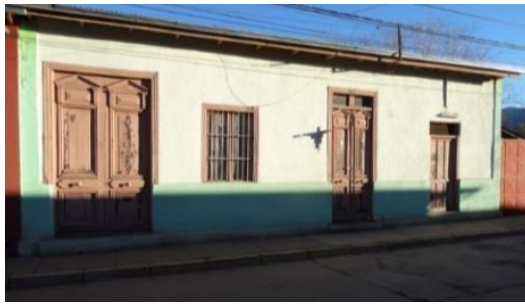
Inmueble de alto valor con vanos en proporción vertical en calle Sarmiento
Fuente: Surplan 2017

Se debe mantener la predominancia del lleno sobre vacío existente y la proporción de vanos que puede ser vertical o cuadrada. Igualmente la altura de antepecho y dintel, deberá ser la existente.

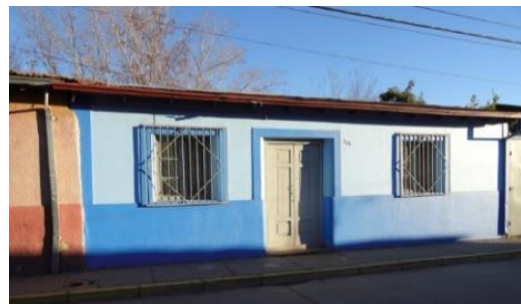
Inmueble de valor intermedio con vanos en proporción cuadrada en calle Sarmiento
Fuente: Surplan 2017

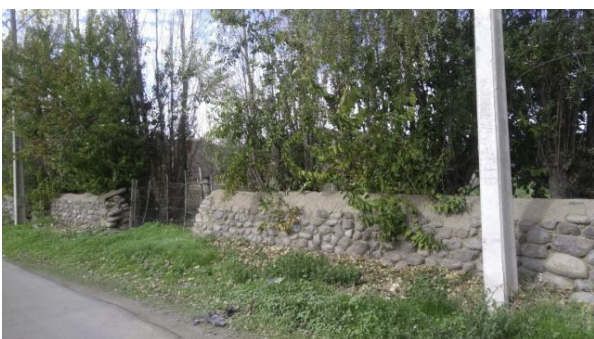
Cierros hacia avenida Alejandrina Carvajal

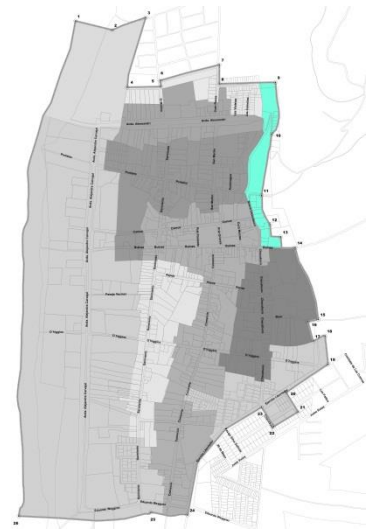
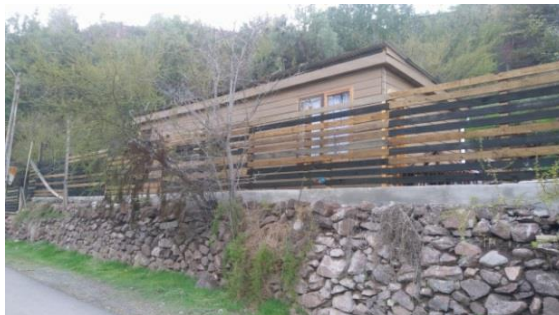
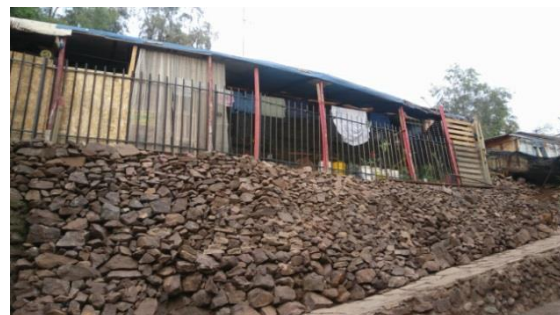
Las construcciones existentes son de carácter espontáneo y de autoconstrucción, aisladas, de uno o dos pisos y cuyo interés radica en la adecuación de la edificación a la pendiente y al uso de la piedra como base.

Ejemplos de inmuebles hacia el borde cerro
Fuente: CMN 2017

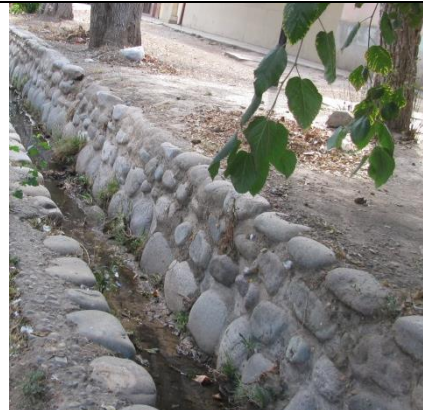
Canales empedrados
Fuente: CMN 2017

Se deberán mantener los canales revestidos en piedra existentes a cada costado de la calzada. Igualmente, los puentes de losa de hormigón que comunican con la acera.

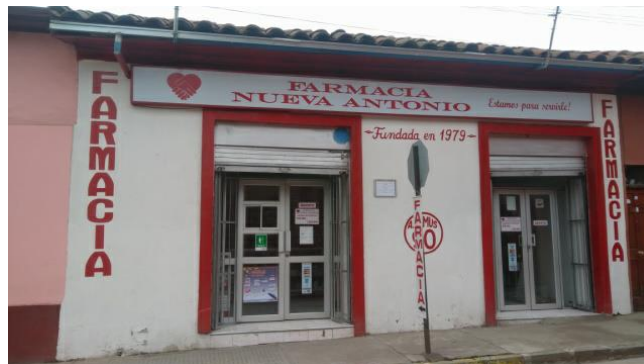
Letreros en muro en calle Camus
Fuente: Surplan 2017

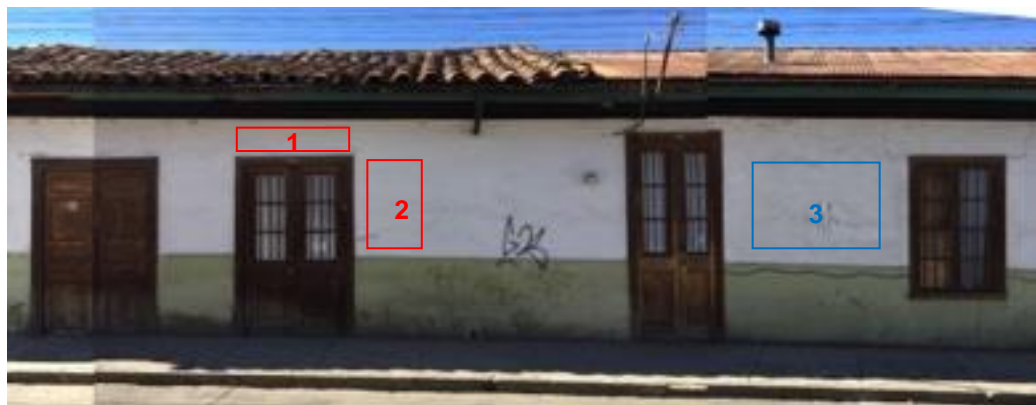
En cuanto a la superficie a pintar, solo se permitirá ocupar un área de la fachada y una parte acotada de la misma, por ejemplo, sobre un vano o al costado de éste.

Letrero en muro (opción 1 o 2)
