**DECLARA MONUMENTO NACIONAL
 CATEGORÍA DE MONUMENTO HISTÓRICO A LA
 "IGLESIA NUESTRA SEÑORA DE LOURDES DE
 REUMÉN", UBICADA EN LA COMUNA DE PAILLACO,
 PROVINCIA DE VALDIVIA, REGIÓN DE LOS RÍOS.**

DECRETO N° 0057 *16.02.2018

Plano N°:
045-1-2017

Plano N°:
045-3-2017

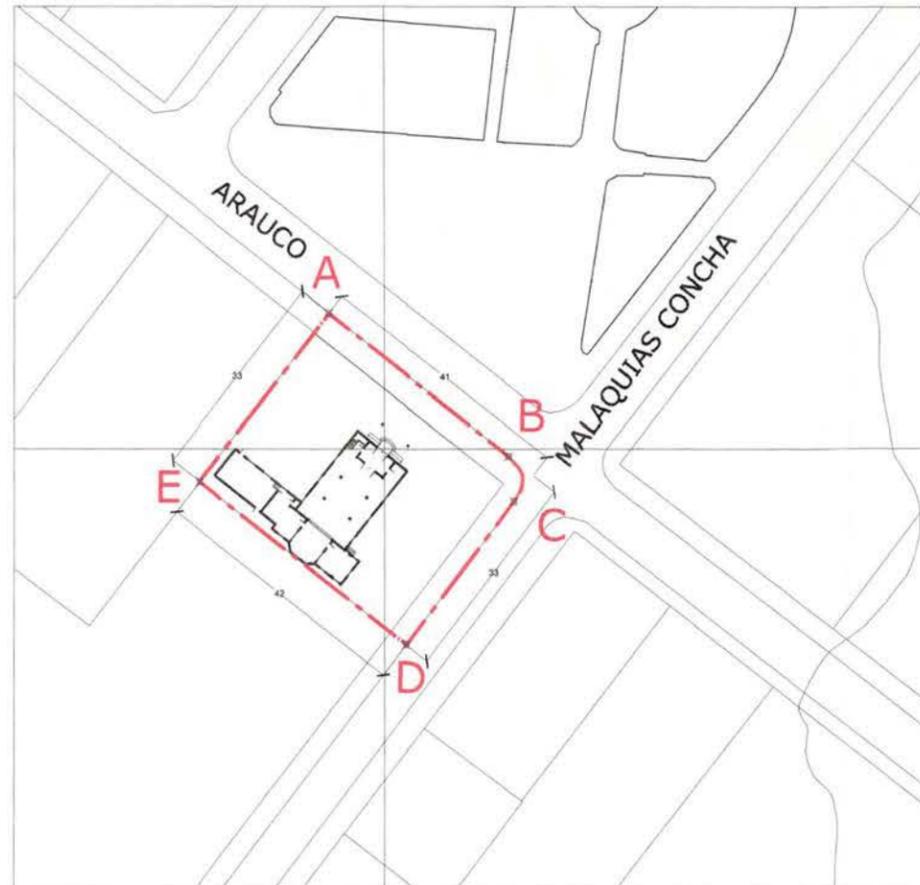
PLANO DE LÍMITES
ESCALA GRÁFICA

Límites Monumento Histórico:
Polígono: A - B - C - D - E - A.

Superficie del polígono: 1.369 m²

Superficie construida: 270 m²

El área protegida tiene una superficie de 1.369 mts.², la superficie construida asciende a 270 mts.², como se grafica en el polígono con las letras A – B – C – D – E – A, del plano N° 045-1-2017, de los planos N° 045-2-2017 y N° 045-3-2017, todos de 04/10/2017, visados por el Consejo de Monumentos Nacionales y que forman parte del presente decreto y cuyos límites son los siguientes:

Descripción del área de protección	
Tramo	Descripción según exposición de los tramos del polígono
A – B	Límite Nororiente, línea de solera de calle Arauco.
B - C	Límite Oriente, línea de solera de intersección de calles Arauco y Malaquías Concha.
C - D	Límite Suroriente, línea de solera de calle Malaquías Concha.
D – E	Límite Surponiente, línea de deslinde de predio, hasta intersectarse con línea de solera de calle Malaquías Concha (punto D).
E – A	Límite Norponiente, línea de deslinde de predio, hasta intersectarse con línea de solera de calle Arauco (punto A).

Área de Protección Coordenadas UTM Datum WGS 84, Huso 18 Sur		
Punto	Este (x)	Norte(y)
A	684.991	5.571.053
B	685.020	5.571.030
C	685.020	5.571.023
D	685.003	5.571.001
E	684.971	5.571.027
