NORMAS DE INTERVENCIÓN PARA LA
ZONA TÍPICA CALLE VIÑA DEL MAR

COMUNA DE PROVIDENCIA, REGIÓN METROPOLITANA

DECRETO DEL MINISTERIO DE EDUCACIÓN N° 1043 DEL 15.10.1997

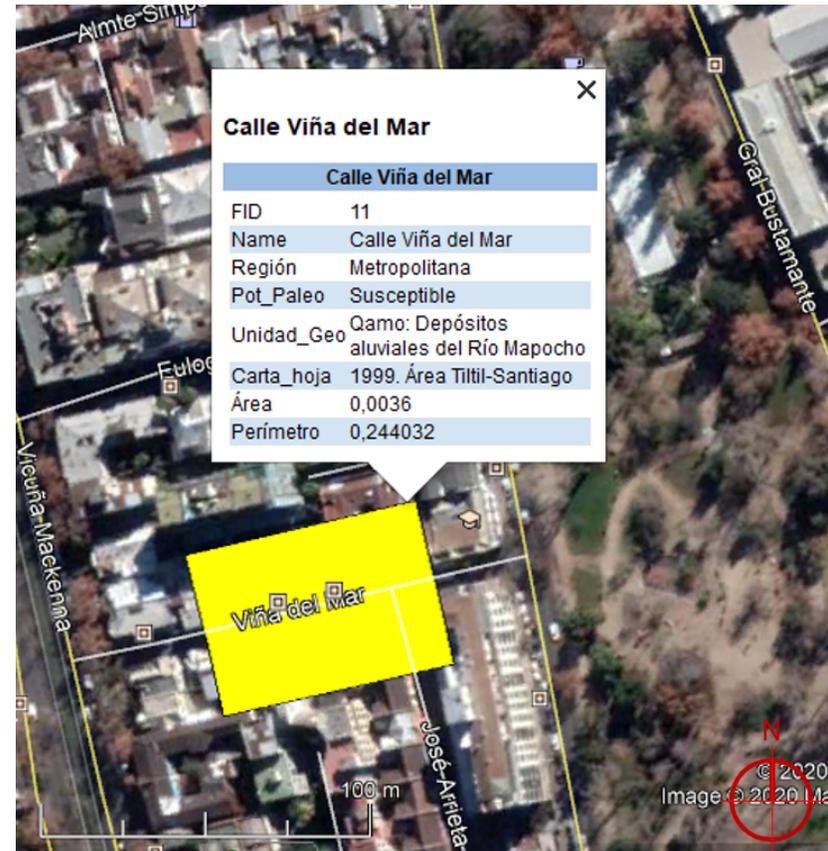
Figura 15: Componentes paleontológicos presentes en la ZT Calle Viña del Mar. Fuente: Elaboración CMN.

La ZT Calle Viña del Mar se emplaza sobre la unidad geológica denominada Depósitos del Río Mapocho (Qamo, según sigla en la geología de la Hoja Tilttil-Santiago), la cual está conformada por depósitos aluviales, en los que existen hallazgos paleontológicos de gonfoterios, caballos, megaterios y roedores (Casamiquela, 1968; Frassinetti y Azcárate, 1974; Frassinetti y Alberdi, 2000; 2001; Ortuya *et al.*, 2018). Por la baja densidad de puntos de hallazgos y las características de suelo no consolidado (no transformado en roca) de estos sedimentos, se asigna potencialidad paleontológica Susceptible.

En este mismo sentido, cabe señalar que la mayoría de los hallazgos fósiles recientes se encuentran a profundidades que cercanas a los 10 metros (como los encontrados durante las excavaciones de los proyectos de Metro S.A.), en suelos no intervenidos antrópicamente. Considerando lo anterior, si bien podrían descartarse posibles hallazgos en los primeros metros bajo la superficie, la unidad en cuestión deberá tratarse como Fosilífera en su totalidad, si la profundidad de excavación supera los 5 metros.

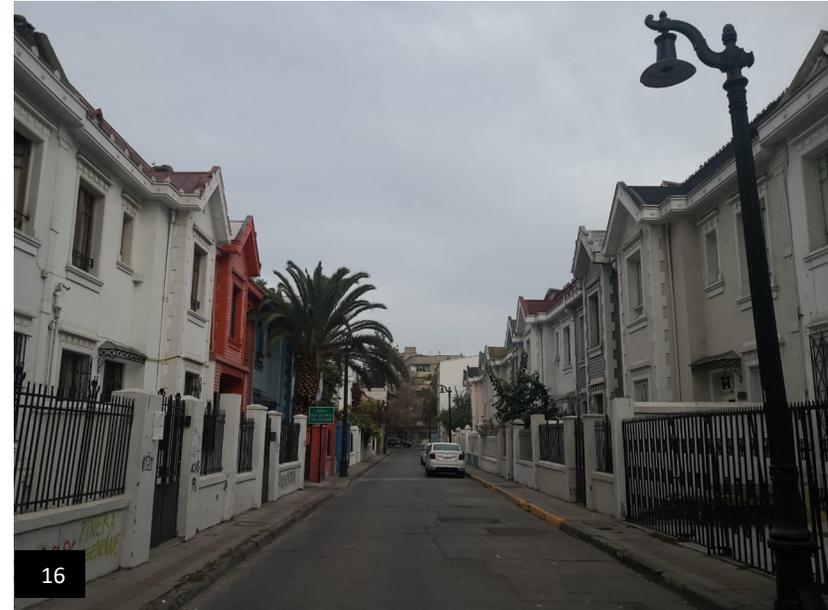
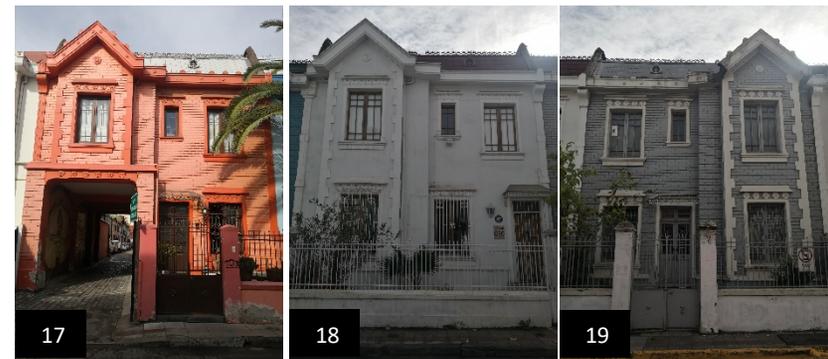
Figura 16 - 19: Inmuebles de la ZT Calle Viña del Mar.
Fuente: Elaboración CMN.

Respecto a la ZT Calle Viña del Mar del total de los inmuebles insertos dentro de esta, se aprecia que 17 edificaciones (correspondiente a un 95,5%) se encuentran en **buen estado de conservación**, lo que no presentan daños, pero que manifiestan alteraciones mínimas tales como suciedad, fisuras en pintura o elementos de terminación.

Sólo uno de los inmuebles de la ZT se encuentra en **estado regular de conservación**, presentando daños de forma puntual en sus canales y bajantes de aguas lluvias.

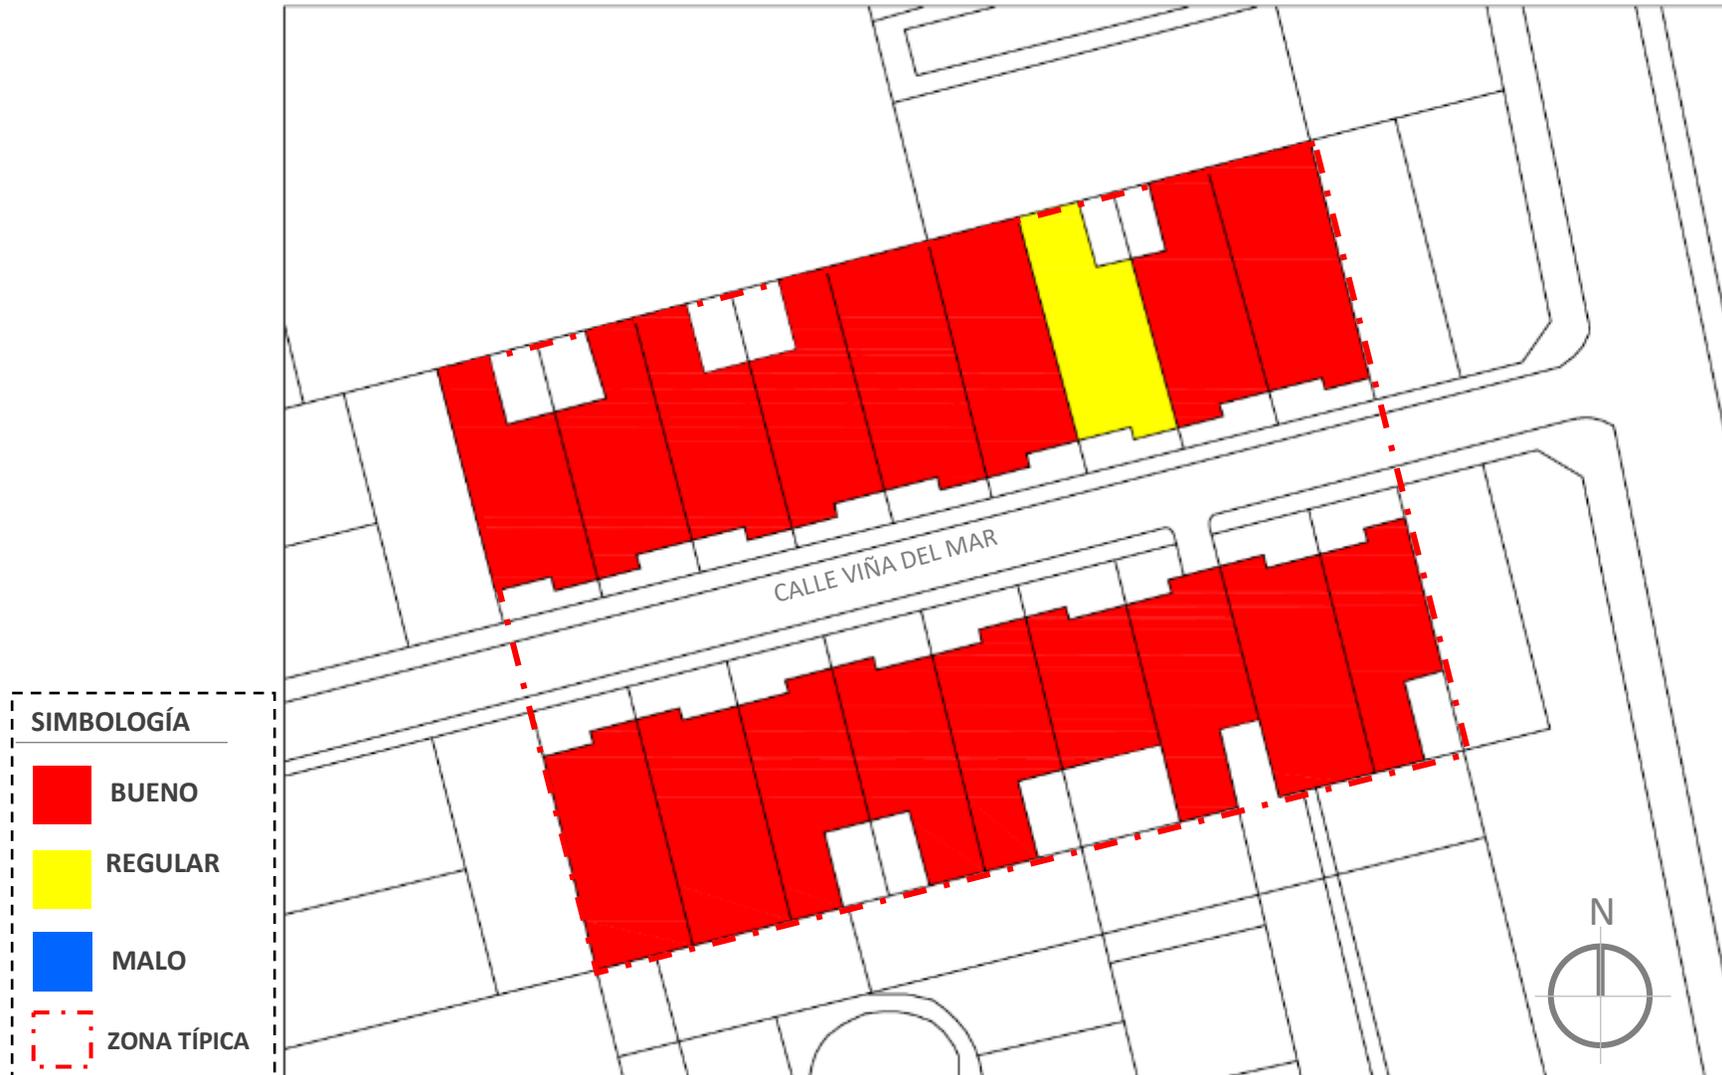
A.9.1 PLANO ESTADO DE CONSERVACIÓN

Para establecer el estado de conservación de los inmuebles, se definieron los criterios establecidos en la Guía para la Elaboración de Normas de Intervención de Zonas Típicas, documento validado por el CMN, en base a los tipos de daños identificados en las construcciones, la gravedad de dichos daños y su alcance o extensión.

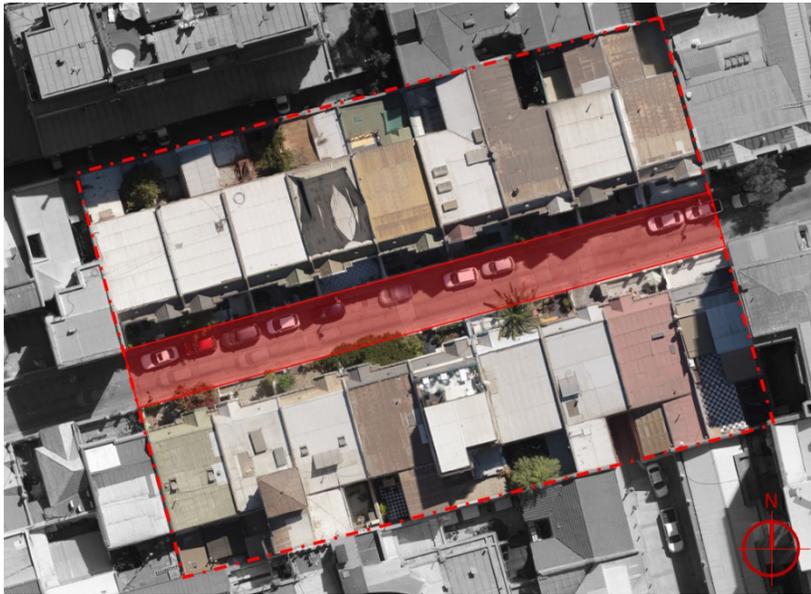
Se destaca como único espacio público existente dentro de la Zona Típica, la calzada de tipo calle con un ancho de 4,92 m y veredas que varían entre los 1,03 a 1,06 m de ancho.

Figura 20: Identificación del espacio público existente en la ZT, 2020.

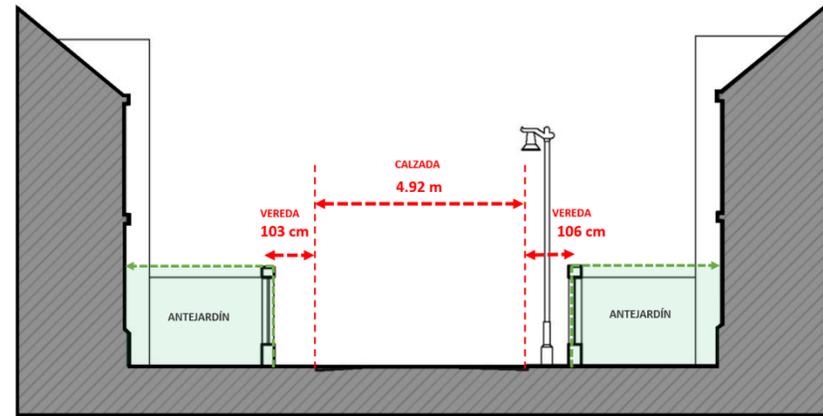
Figura 21: Perfil actual de la calle Viña del Mar, 2020.

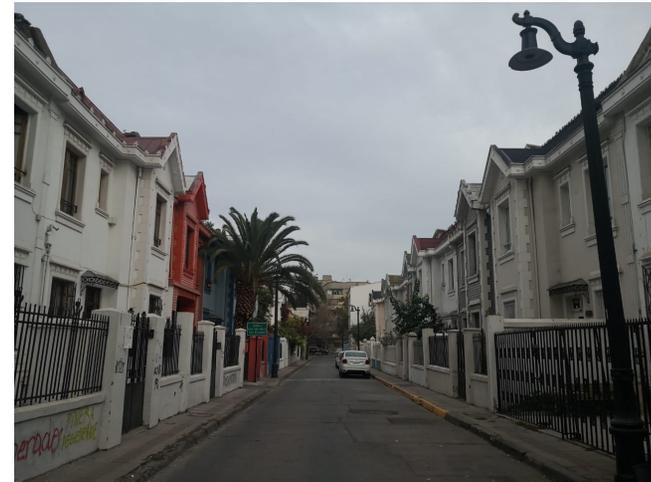
Figura 22: Espacio público de la Calle Viña del Mar, 2020.

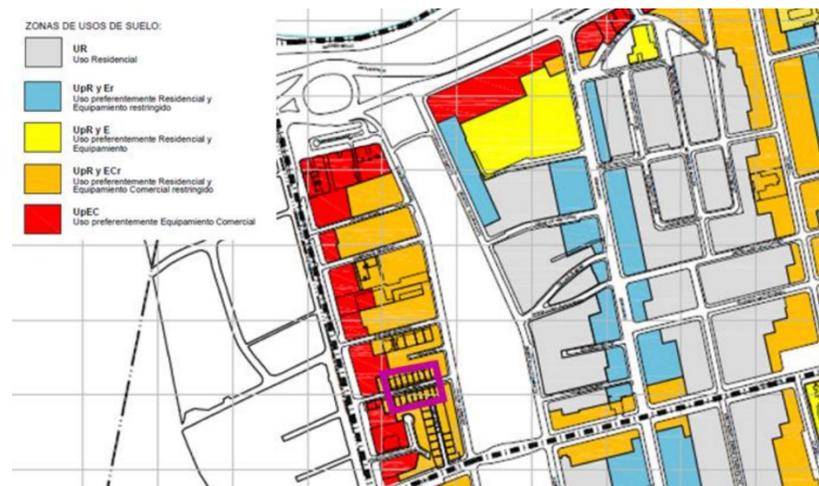
La calle Viña del Mar corresponde al sector ZEP CE2 – Zona de Edificación Patrimonial Continua con altura Existente 2.

Figura 23: Zonificación de usos de suelo PRC vigente.

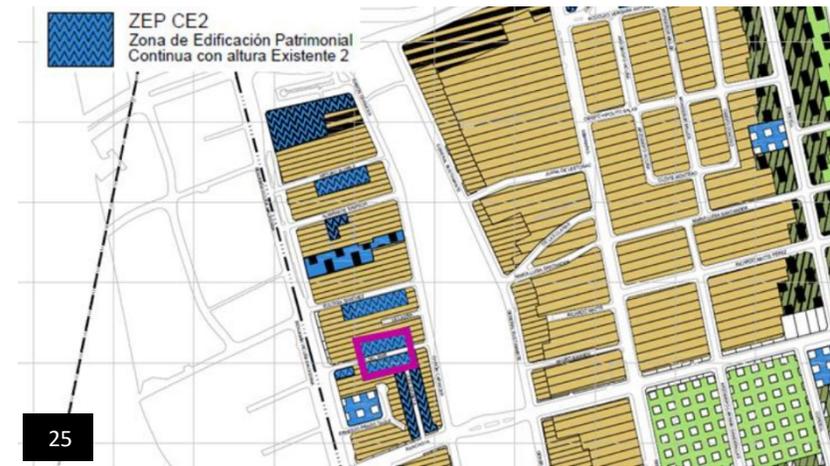
SIGLA	CONDICIONES DE EDIFICACION											
	Densidad habitacional máxima	Subvención predial mínima (m ²)	Índice máximo de Ocupación de Suelo	Coefficiente de constructibilidad	Altura Máxima de la Edificación (m)	Sistema de Agrupamiento	Altura máxima del cuerpo continuo	Longitud máxima del cuerpo continuo	Adosamiento	Profundidad mínima del cuerpo continuo o adosamiento	Distancia mínima a los deslindes	Antejardín
ZEP CE2			0,8		EXISTENTE	C

Figura 25 - 26: Zonificación y cuadro de ZEP CE2 - Zona de Edificación Patrimonial Continua con altura Existente 2.

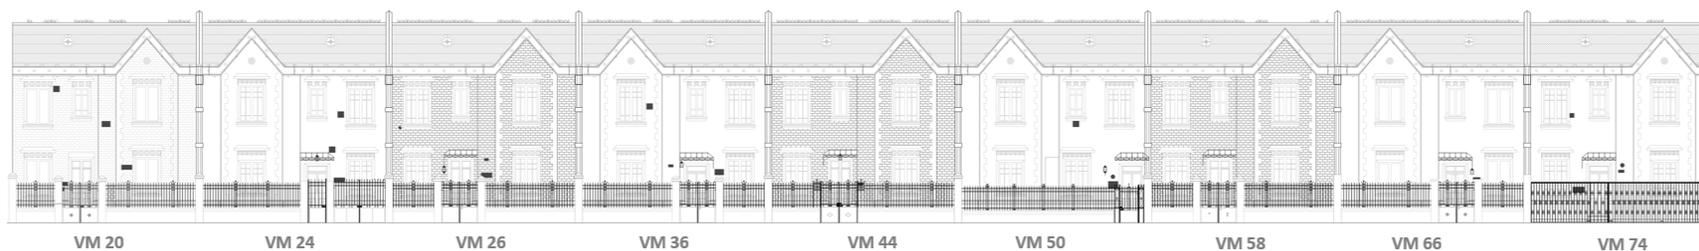
FACHADAS SUR

A.11.5 ELEVACIONES DE LA ZONA TÍPICA

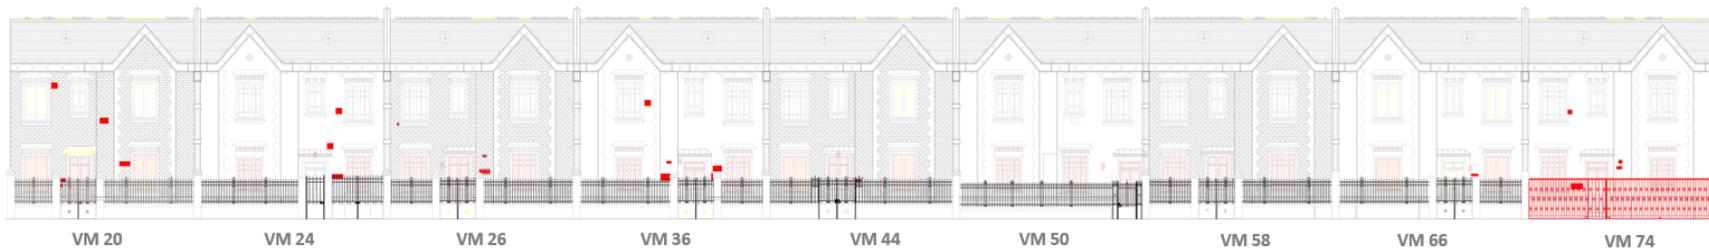
FACHADAS SUR

SITUACIÓN ACTUAL CON INTERVENCIONES

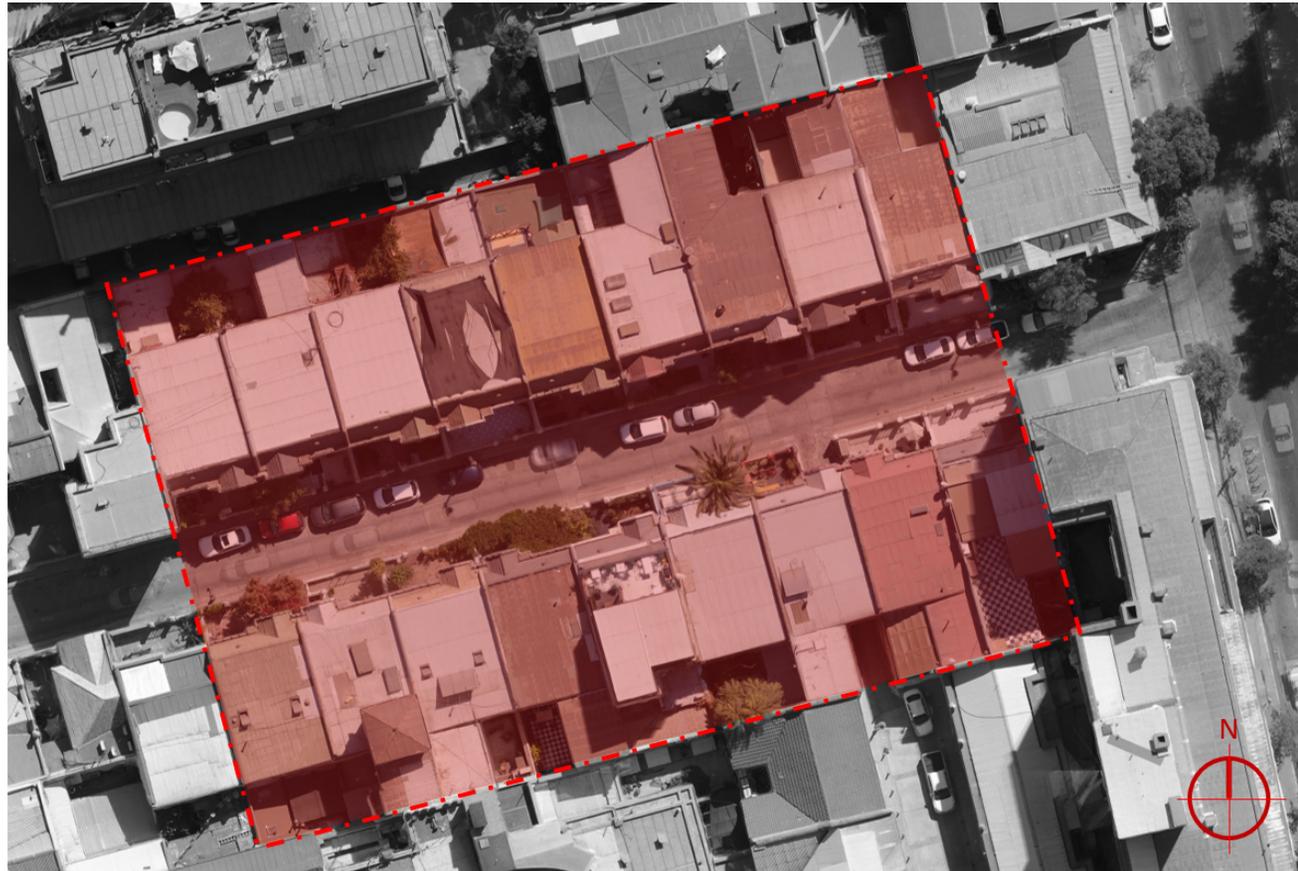
B.1. PLANO DE SECTORIZACIÓN

Se plantea una única sectorización debido a la existencia de una sola tipología de inmuebles y disposición en el predio.

Se destaca que el conjunto fue construido en su totalidad en una misma época y como una unidad homogénea en cuanto a morfología, alturas y volumetría, manteniendo hasta la actualidad aquellos aspectos relevantes de su diseño original.

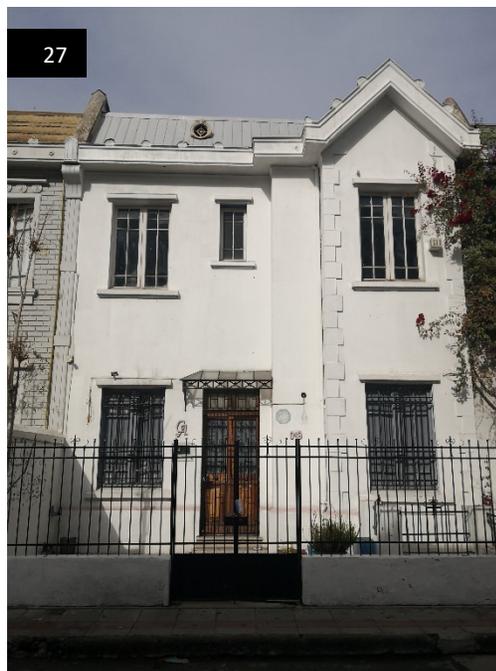
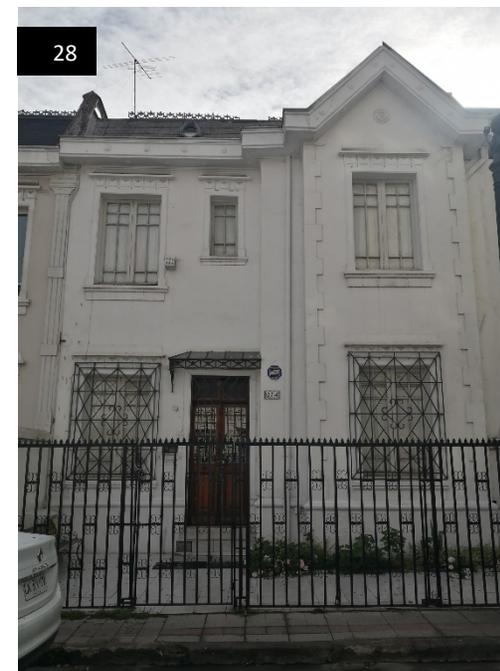
- Se realizan ampliaciones en la cubierta del inmueble que son visibles desde el espacio público.
- Se elimina la totalidad de los elementos ornamentales: como las molduras en sobre relieve ubicadas en los dinteles de vanos o elementos decorativos metálicos en fachada y cubierta.
- Se elimina la totalidad del cierro perimetral original.

Figura 27 - 30: Alteraciones que afectan los valores y atributos de la ZT. Fuente: Elaboración CMN.

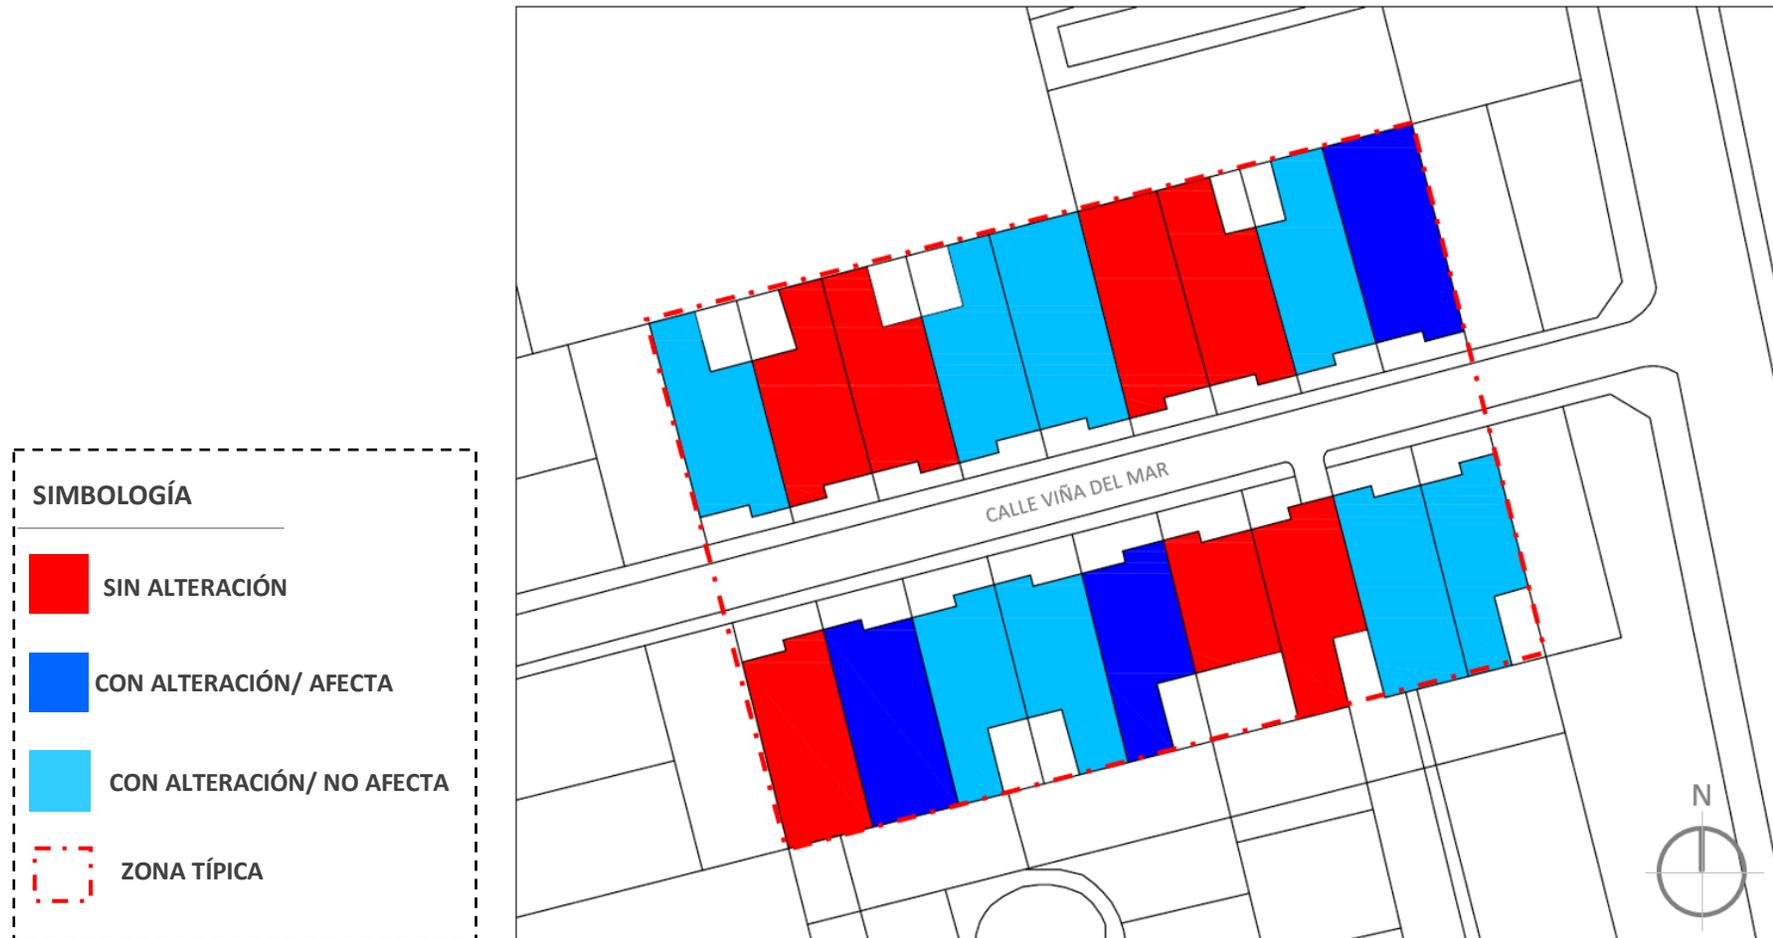
B.2.4 PLANO DE ALTERACIONES DE LOS INMUEBLES

Gran parte de los inmuebles de la ZT se encuentran modificados, existiendo dos categorías de agrupamiento para dichas intervenciones:

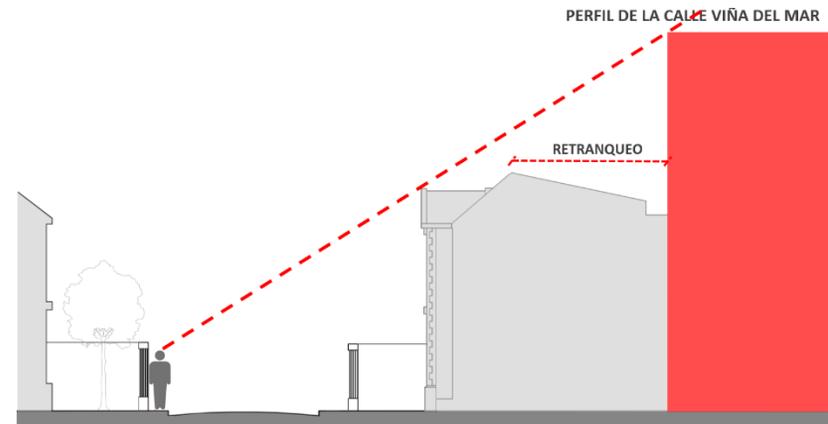
AMPLIACIONES: Se podrán realizar ampliaciones hacia el interior del predio. No se podrá modificar la fachada, antejardín o la primera sección de la cubierta, planteando las nuevas construcciones retranqueadas hacia el fondo predial, de manera que no sean visibles desde el espacio público.

Figura 31: Propuesta de ampliación retranqueada en el perfil de la calle Viña del Mar. Fuente: Elaboración CMN.

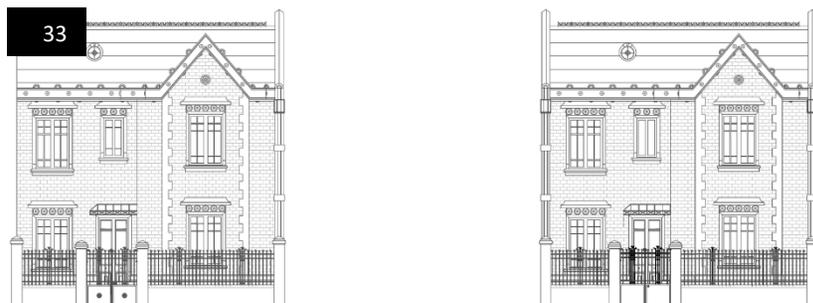
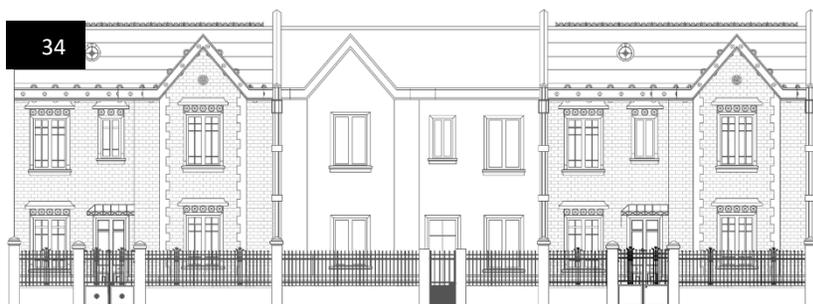
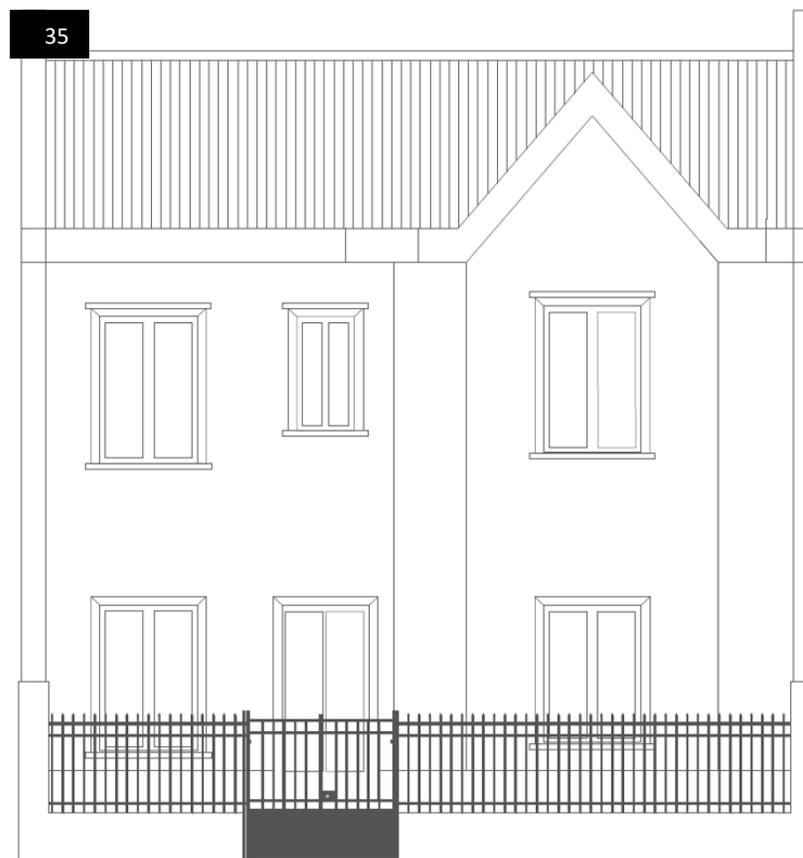
No se aceptará la demolición parcial o total de los inmuebles existentes en la ZT. Para la ejecución de obras nuevas, sólo se aceptarán nuevas edificaciones en caso de incendio o derrumbe, las construcciones sustitutivas deberán respetar diseño, volumetría y composición de los aspectos mencionados anteriormente.

La nueva propuesta deberá considerar los valores y atributos de la ZT donde se emplaza, planteando una construcción simple que releve el diseño, volumetría y composición original del conjunto.

Figura 33 - 35: Criterios y propuesta de elevación para obra nueva en la ZT Calle Viña del Mar. Fuente: Elaboración CMN.

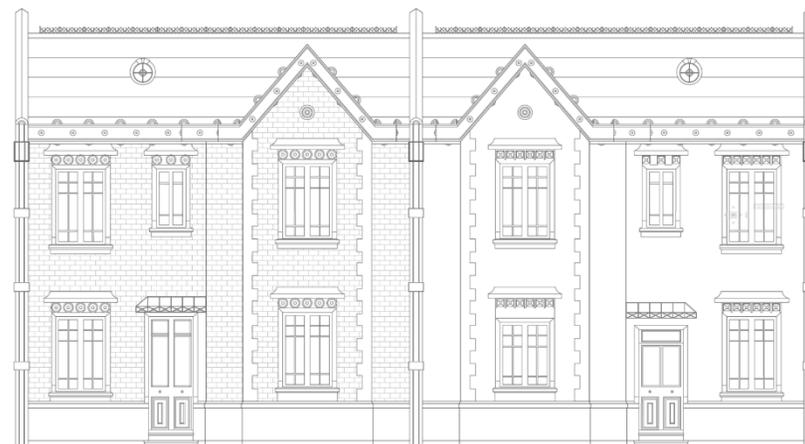
OTROS: En caso de incendio o derrumbe, las construcciones sustitutivas deberán tener igual o similar expresión de terminaciones que las originales.

Figura 36: Terminación diferenciada en las fachadas de los inmuebles de la ZT Calle Viña del Mar. Fuente: Elaboración CMN.

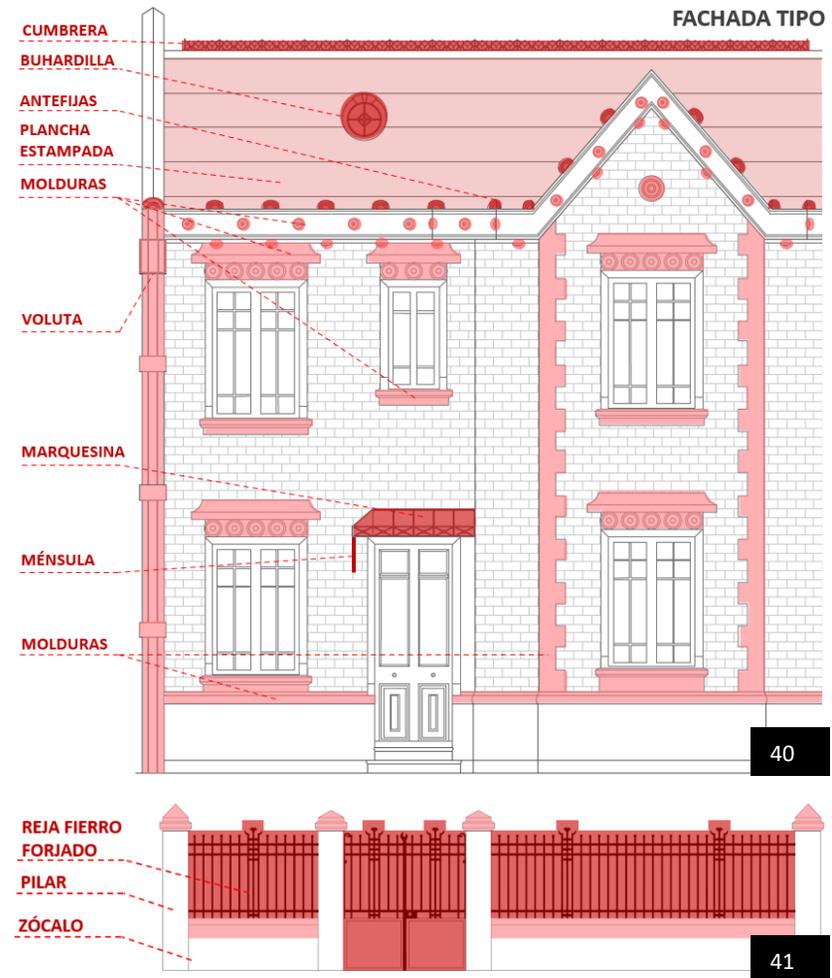
En caso de ser necesario el reemplazo de los elementos ornamentales, se deberá privilegiar la reutilización de los elementos que no presenten daño. En caso de requerir el cambio de estos, su reemplazo deberá tener características similares a las originales

- Antefijas de metal, cumbrera y buhardilla en la cubierta.
- Marquesina y ménsula de fierro forjado sobre la puerta de acceso.
- Cerrajería en reja perimetral de fierro forjado.

Figura 40 - 41: Elementos ornamentales presentes en fachada y cierre perimetral de los inmuebles de la ZT Calle Viña del Mar.

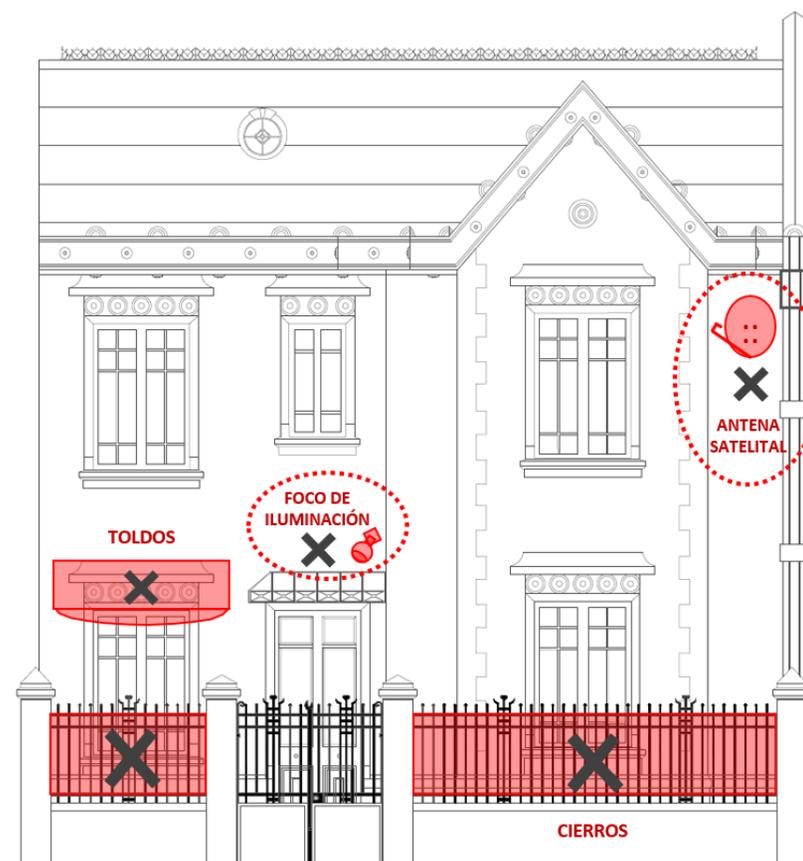
Figura 42: Elementos discordantes presentes en la fachada y cierro perimetral de los inmuebles de la ZT Calle Viña del Mar.

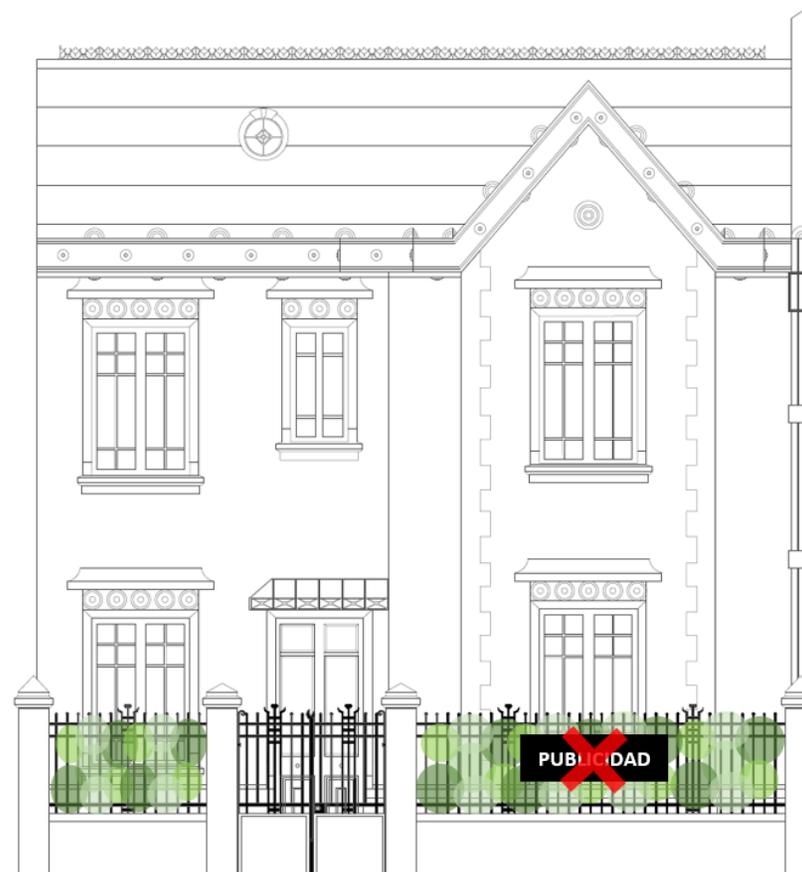
No se permite adosar ningún elemento ajeno. Está prohibido agregar elementos publicitarios o de propaganda.

Figura 43: Elementos discordantes comunes presentes en fachada y cierre perimetral de los inmuebles de la ZT Calle Viña del Mar.

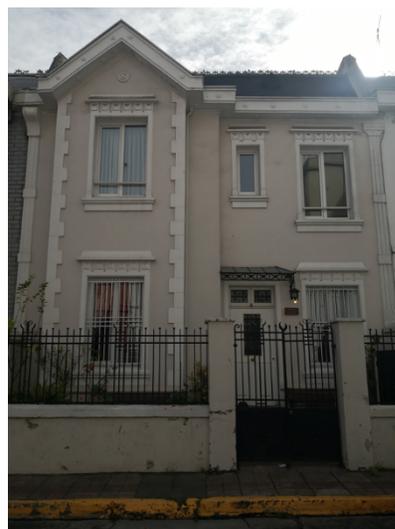
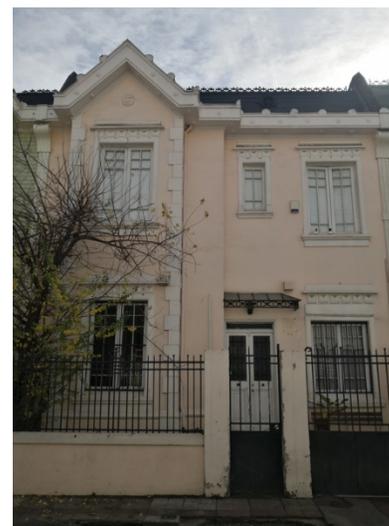
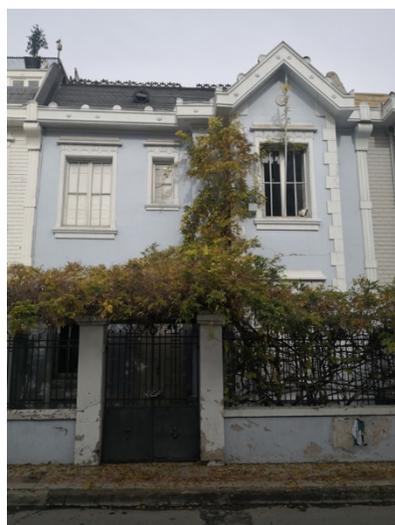
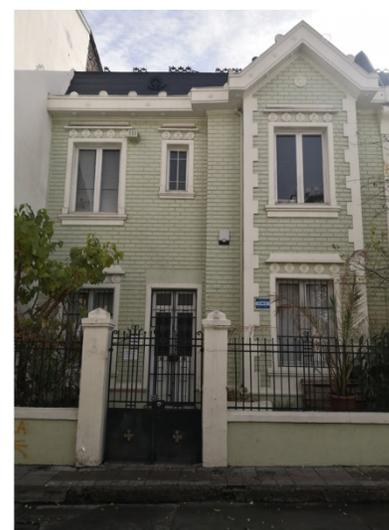
Figura 47 - 50: Pintura de fachadas de la ZT. Fuente: Elaboración CMN.

- MUROS
- ELEMENTOS ORNAMENTALES (YESO)
- MARCOS VENTANAS Y PUERTAS
- ELEMENTOS METÁLICOS
- CUBIERTA

- **Para muro (base):** color pastel de base.
- **Para elementos decorativos (yeserías):** color pastel base con 10% de variabilidad (dos tonos más claros).
- **Para elementos decorativos (metálicos):** color pastel claro (antefijas), otros en negro.
- **Para puertas y ventanas:** color blanco.
- Para muros del cierre: mismo color que muro de base.
- **Para reja de cierre:** color negro.
- **Para muros medianeros:** mismo color que muro de base y tono más claro.
- **Para cubierta:** color negro.

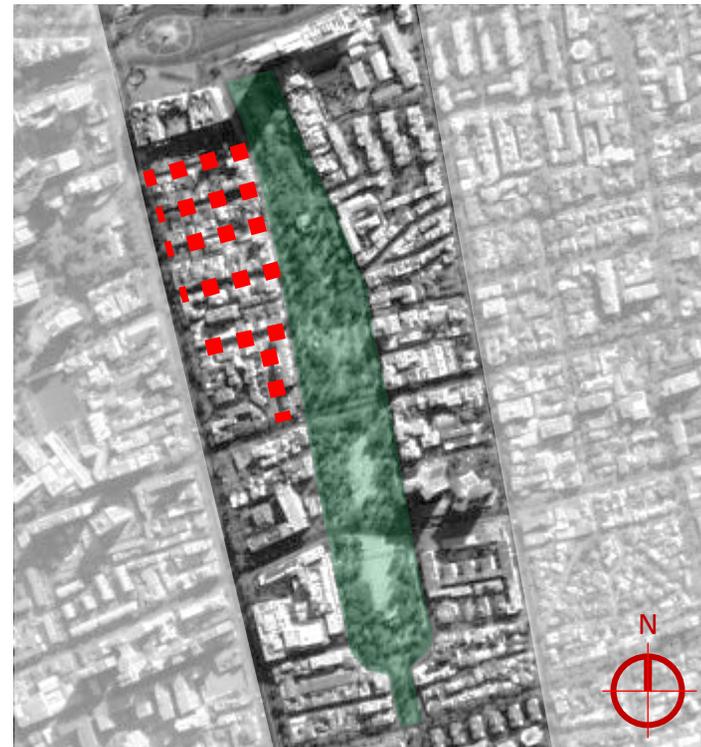
- Se proyectan veredas con ancho suficiente para cumplir con los estándares de accesibilidad universal y confort peatonal.
- Se incorporan elementos de diseño que apuntan al tráfico calmado, como el uso de resaltos y bolardos.

Figura 51: Sector Parque Bustamante, Providencia.

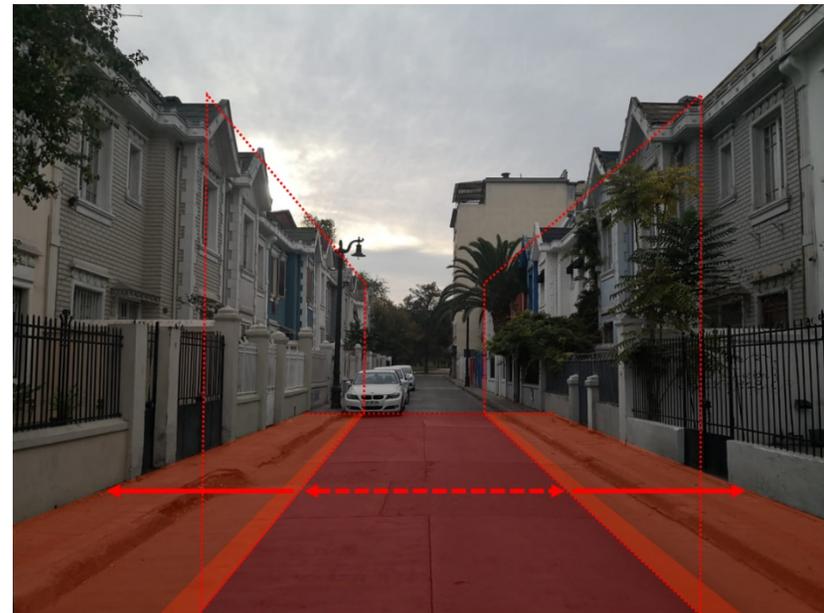
- Nivelar la calzada a la altimetría de la acera.
- Redistribuir el espacio de la calle en favor del peatón, priorizando áreas peatonales protegidas y reduciendo el ancho de las pistas para circulación de vehículos motorizados.
- Generar una diferenciación entre el diseño de los pavimentos del sector vehicular del peatonal.
- Incorporar topes verticales de tipo bolardos para diferenciar uso vehicular del peatonal.
- Habilitar atraviesos peatonales seguros.
- Incorporar mobiliario urbano como escaños, bolardos, bicicleteros, en caso de que el perfil lo permita.
- Disminuir y ordenar los estacionamientos en superficie (carga y descarga, reservados, servicios, entre otros).
- Soterrar cables de servicios actualmente en postación.
- Renovar iluminación con tecnología Led telegestionada.

Figura 52: Espacio público de la Zona Típica Calle Viña del Mar.

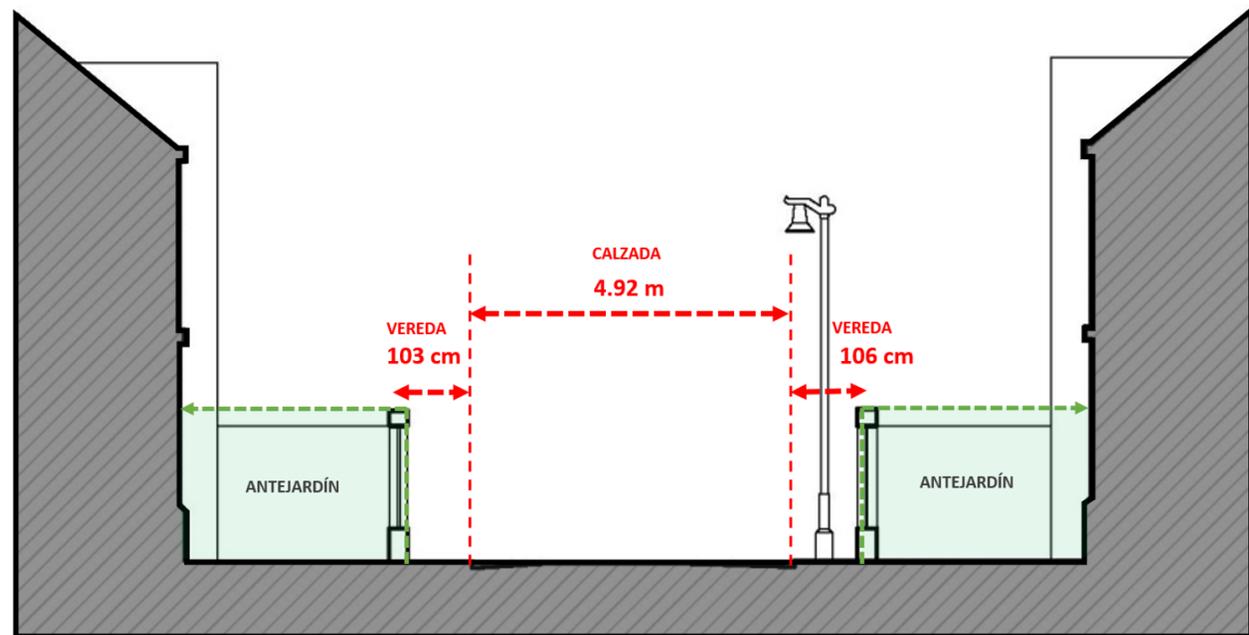
Figura 56: Medidas del actual perfil de la calle Viña del Mar.

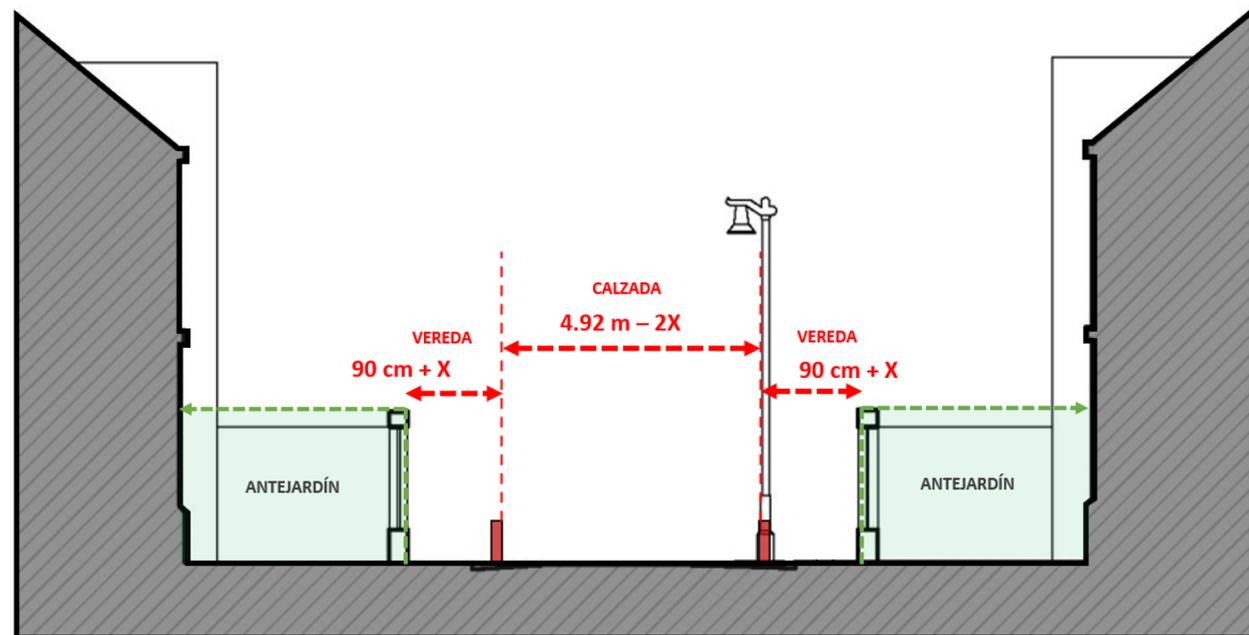
- Considerar relevante la implementación de una ruta de accesibilidad universal, generando un ancho mínimo de 90 cms y 210 cm de alto, libres de obstáculos.
- Reubicar luminarias e instalar bolardos que delimiten zona peatonal de vehicular.
- Considerar para el diseño y materialidades de la nueva propuesta, los lineamientos entregados por el Plan de Infraestructura de Movilidad y Espacio Público.
- A modo de ejemplo intervención realizada en calle José Arrieta. Con uso de adoquines y bolardos de acero de 65 cm de alto en color verde Santiago.

Figura 57: Modificaciones a las medidas de perfil de la calle Viña del Mar.

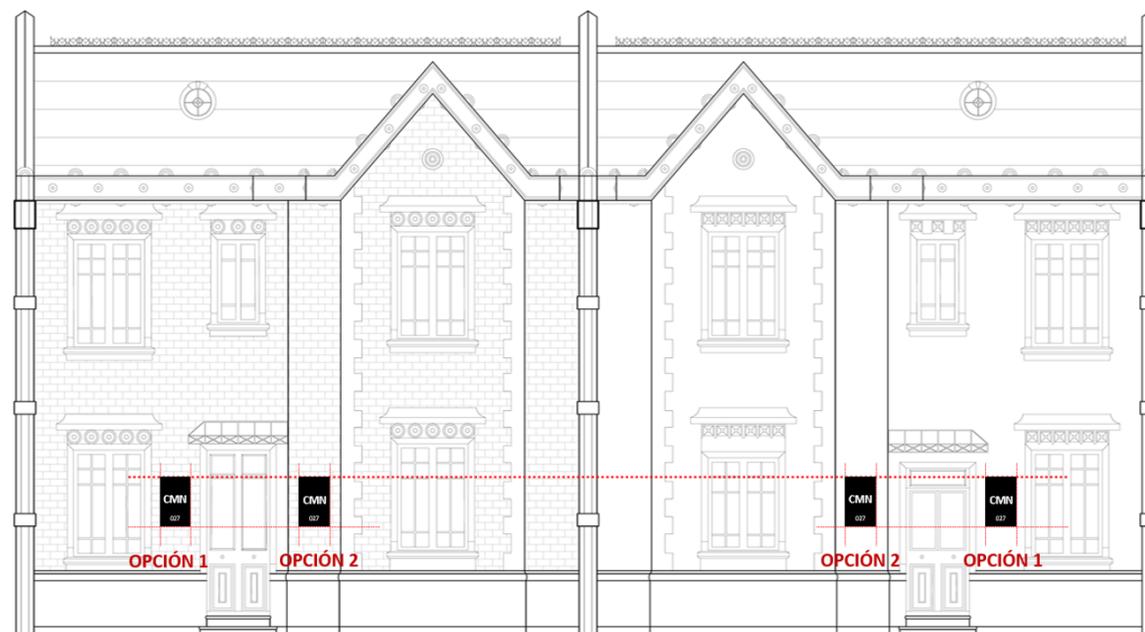
SE PERMITEN 2 OPCIONES.

Figura 59: Opciones de propuesta publicitaria en fachada de los inmuebles de la ZT Calle Viña del Mar.

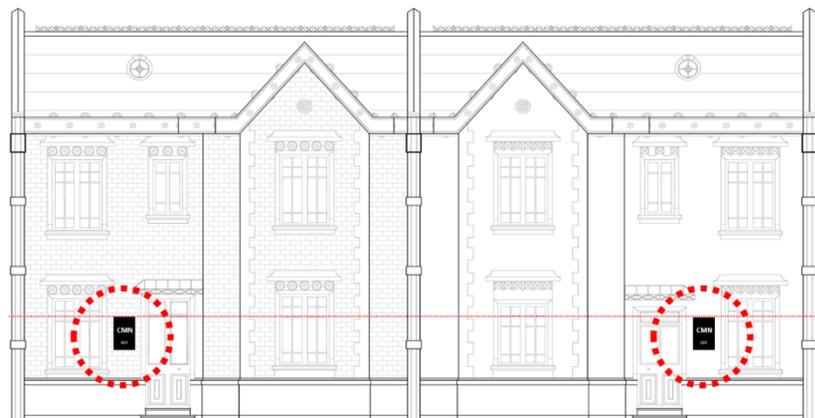
Figura 60: Propuesta de publicidad opción 1 entre vanos.

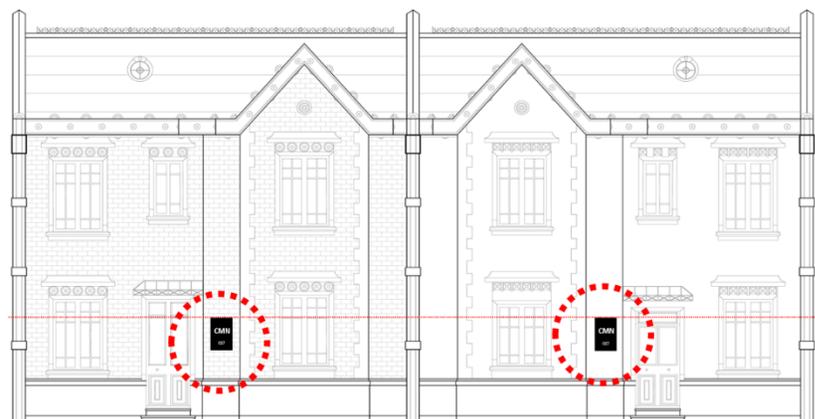
Figura 61: Propuesta de publicidad opción 2 en volumen saliente.

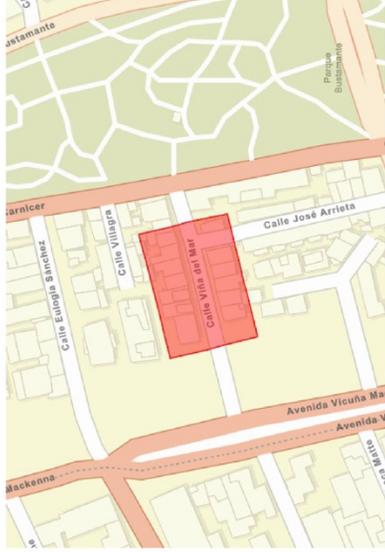
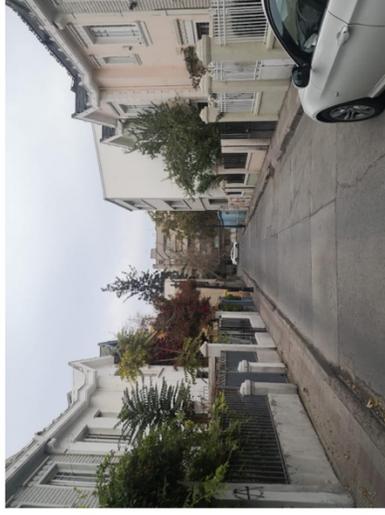
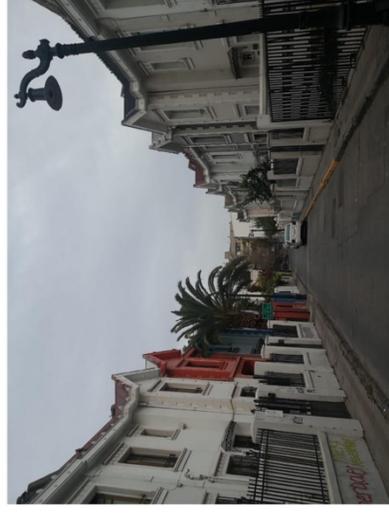
**FICHA DE IDENTIFICACIÓN DE BIENES COMPONENTES
C.- ESPACIOS PÚBLICOS DE LA ZONA TÍPICA O PINTORESCA
CALLE VINA DEL MAR**

Inmueble de dos pisos de fachada continua con presencia de antejardín y vegetación.
En fachada se destacan elementos ornamentales de yesería con molduras en cornisas, frisos, dinteles, alfeizar de ventanas, zócalo y en la unión de dos edificaciones. Además, se destaca la presencia de elementos ornamentales metálicos como anteñas, cumbriera y buhardilla en cubierta y la cerrajería en reja perimetral de fierro forjado.
