NORMAS DE INTERVENCIÓN PARA LA
ZONA TÍPICA CALLE VIÑA DEL MAR

COMUNA DE PROVIDENCIA, REGIÓN METROPOLITANA

DECRETO DEL MINISTERIO DE EDUCACIÓN N° 1043 DEL 15.10.1997

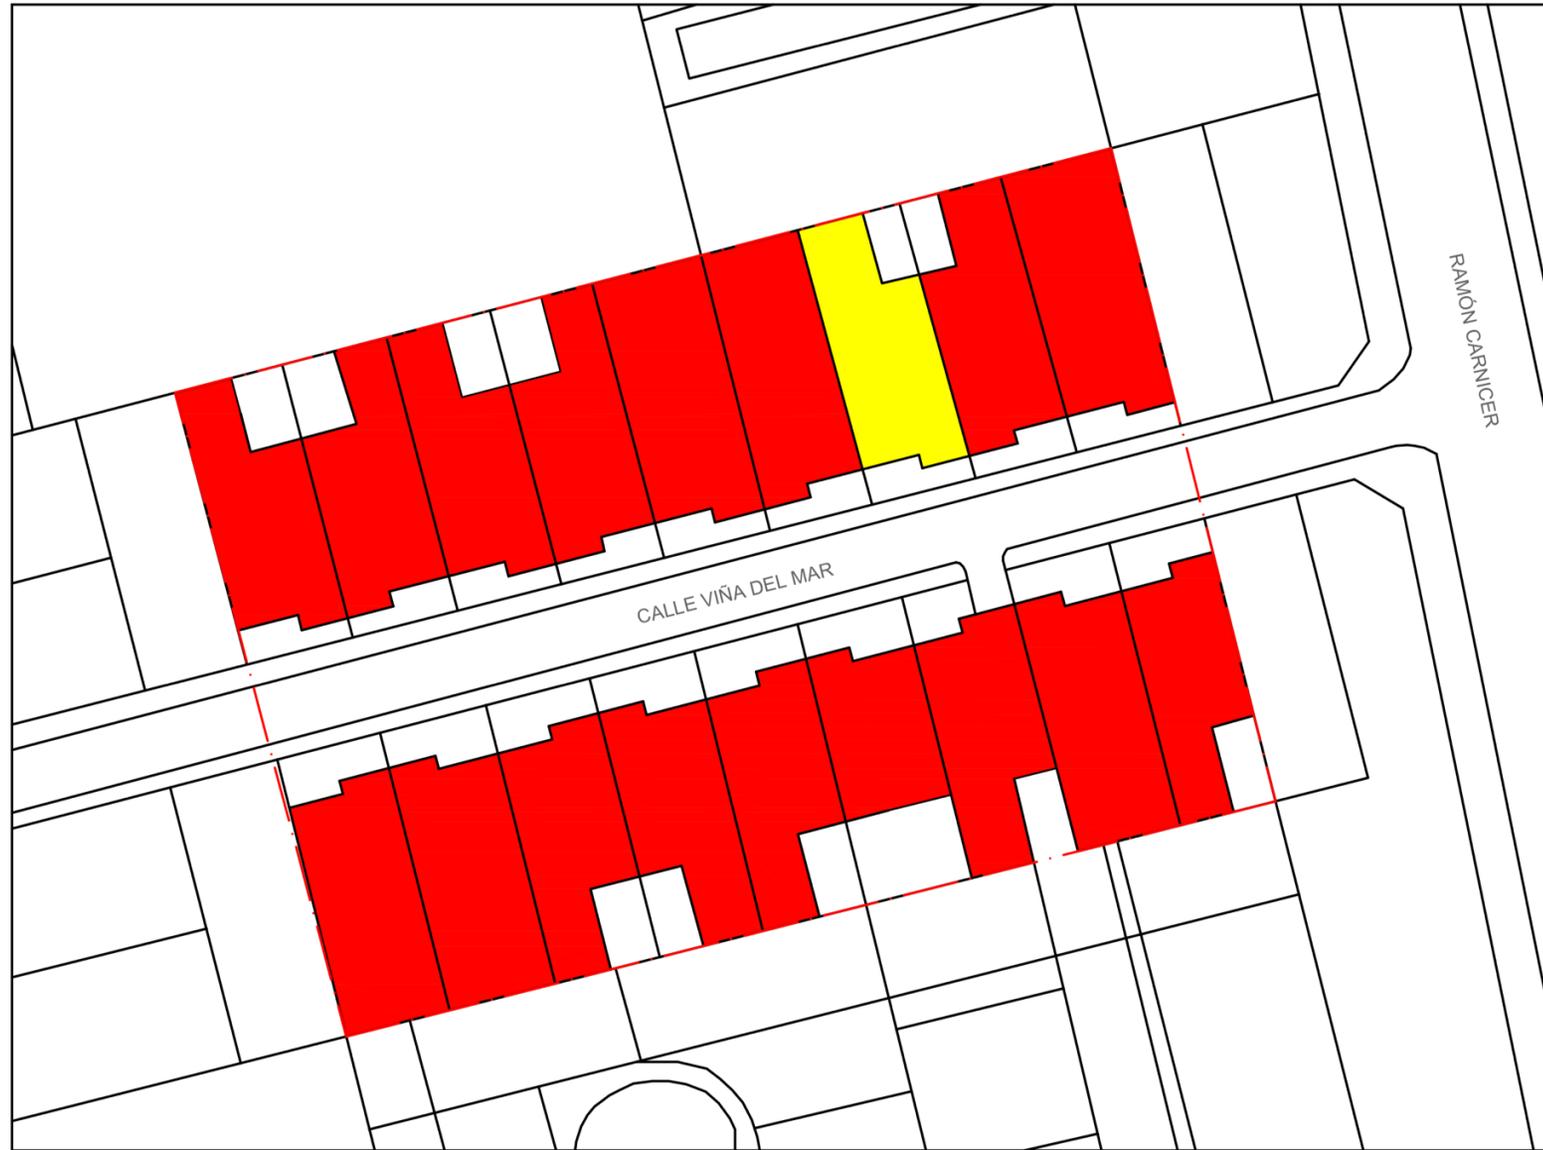
- SIMBOLOGÍA
- ZONA TÍPICA
 - BUENO
 - REGULAR
 - MALO

Respecto a la ZT Calle Viña del Mar del total de los inmuebles insertos dentro de esta, se aprecia que 17 edificaciones (correspondiente a un 95,5%) se encuentran en **buen estado de conservación**, lo que no presentan daños, pero que manifiestan alteraciones mínimas tales como suciedad, fisuras en pintura o elementos de terminación.

Sólo uno de los inmuebles de la ZT se encuentra en **estado regular de conservación**, presentando daños de forma puntual en sus canales y bajantes de aguas lluvias.
