# ZONA TÍPICA BARRIO SUÁREZ MUJICA

Comuna de Ñuñoa  
Provincia de Santiago  
Región Metropolitana de Santiago

Decreto del Ministerio de las Culturas,  
el Arte y el Patrimonio  
N° 35 del 17.10.2018

## **NORMAS DE INTERVENCIÓN PARA LA ZONA TÍPICA O PINTORESCA BARRIO SUÁREZ MUJICA**

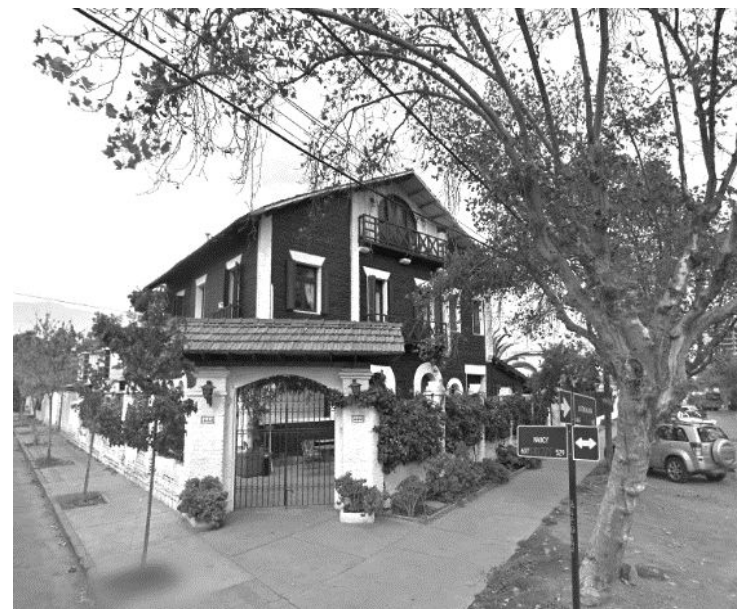
15 Casa Lo Encalada, calle Lo Encalada N° 444.  
Recopilado por la OTR Metropolitana, CMN (2021).

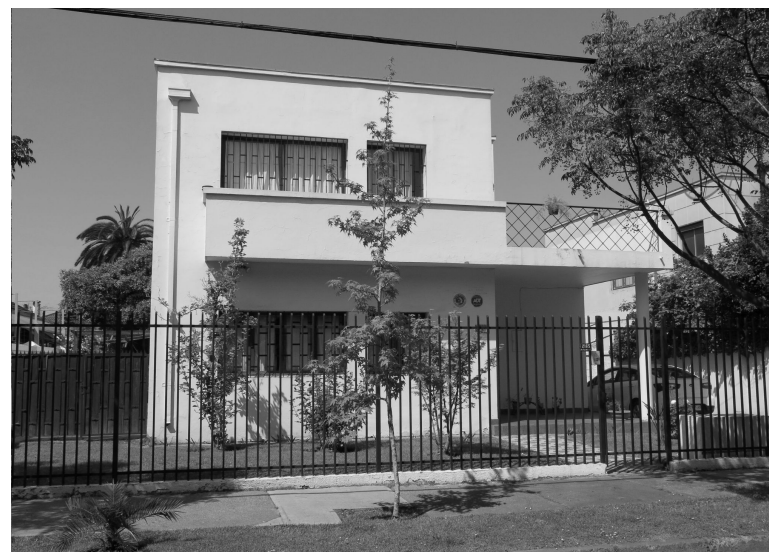
16 Inmueble en calle General Miranda N° 2165.  
Recopilado por la OTR Metropolitana, CMN (2021).

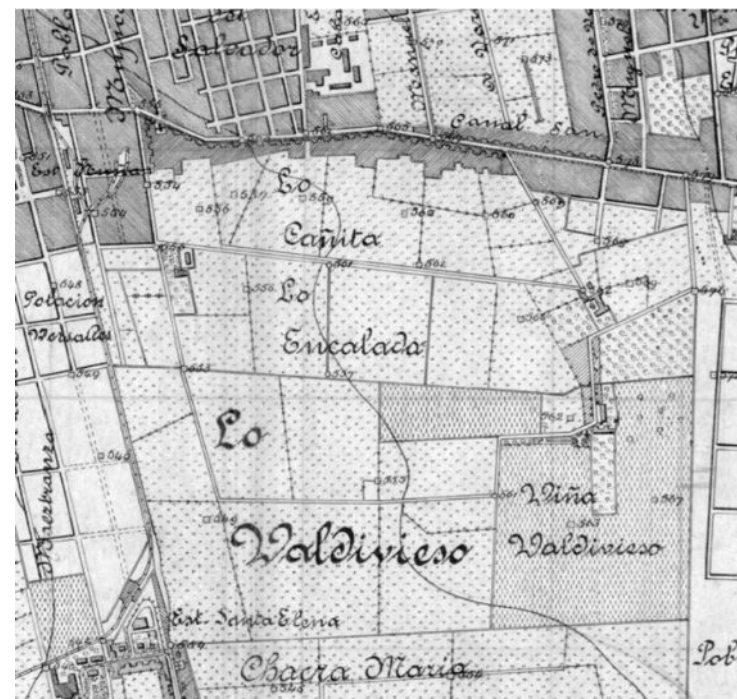
18 Chacras en el sector poniente de la actual comuna de Ñuñoa, 1910. Recopilado por Rozas, J. (2008).

**El Barrio Suárez Mujica, al comienzo del siglo XIX, estaba conformado por las chacras de Lo Cañita, Lo Encalada y parte de la chacra Lo Mujica.** La chacra Lo Cañita, perteneciente a don José Domingo Cañas, limitaba al norte con el camino de Ñuñoa, entre San Eugenio y Pedro de Valdivia, hasta la calle Alcalde Eduardo Castillo Velasco. Justo al sur de Lo Cañita, y hasta lo que hoy conocemos como Av. Grecia, se extendía la Chacra Lo Encalada, perteneciente primeramente al almirante Manuel Blanco Encalada y posteriormente en la segunda mitad del siglo XIX perteneció a don Roberto Suárez Mujica. A su vez, la Chacra Mujica fue reconocida por la imponente mansión construida por Crispulo Mujica en 1914 frente a la línea del ferrocarril a Pirque (León, 1972) (Urbatorium, 2009).

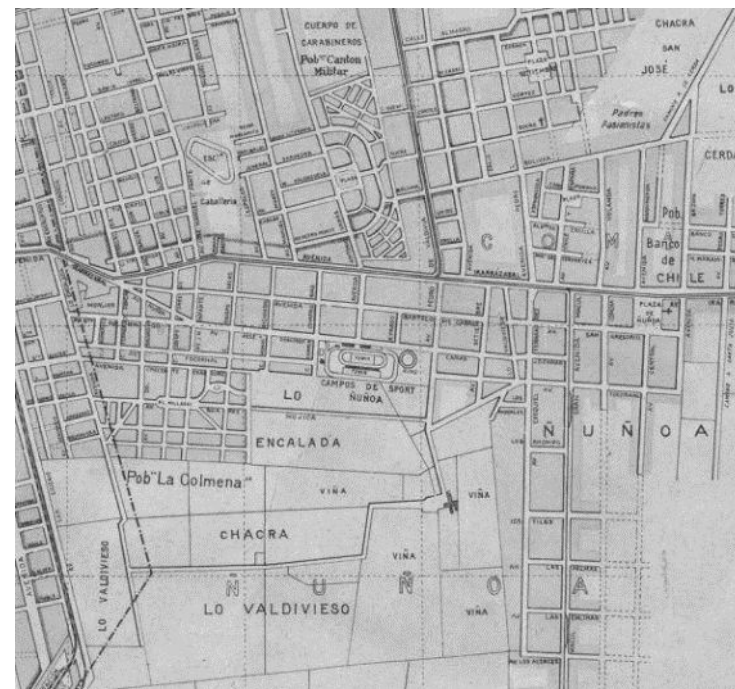
23 Urbanización de la comuna de Ñuñoa, y el retroceso de las chacras. Plano de la ciudad de Santiago. Recopilado por Biblioteca Nacional Digital de Chile, (1939).

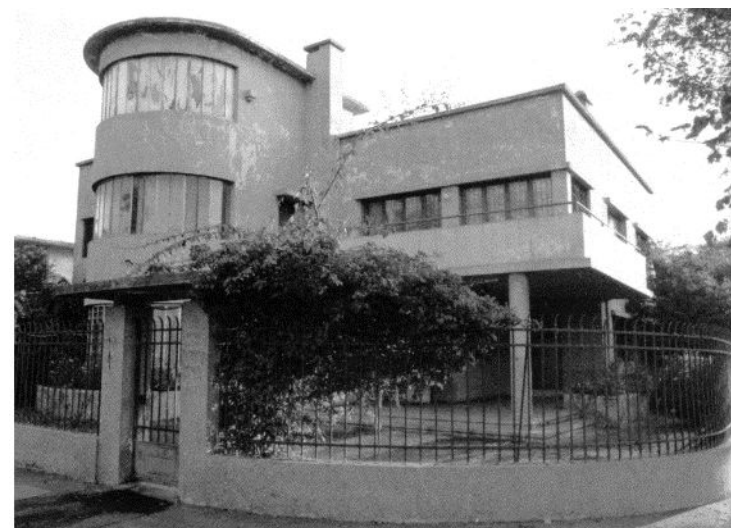
32 Casa Juana, calle Campo de Deportes  
N° 715, Recopilado desde La Tercera.

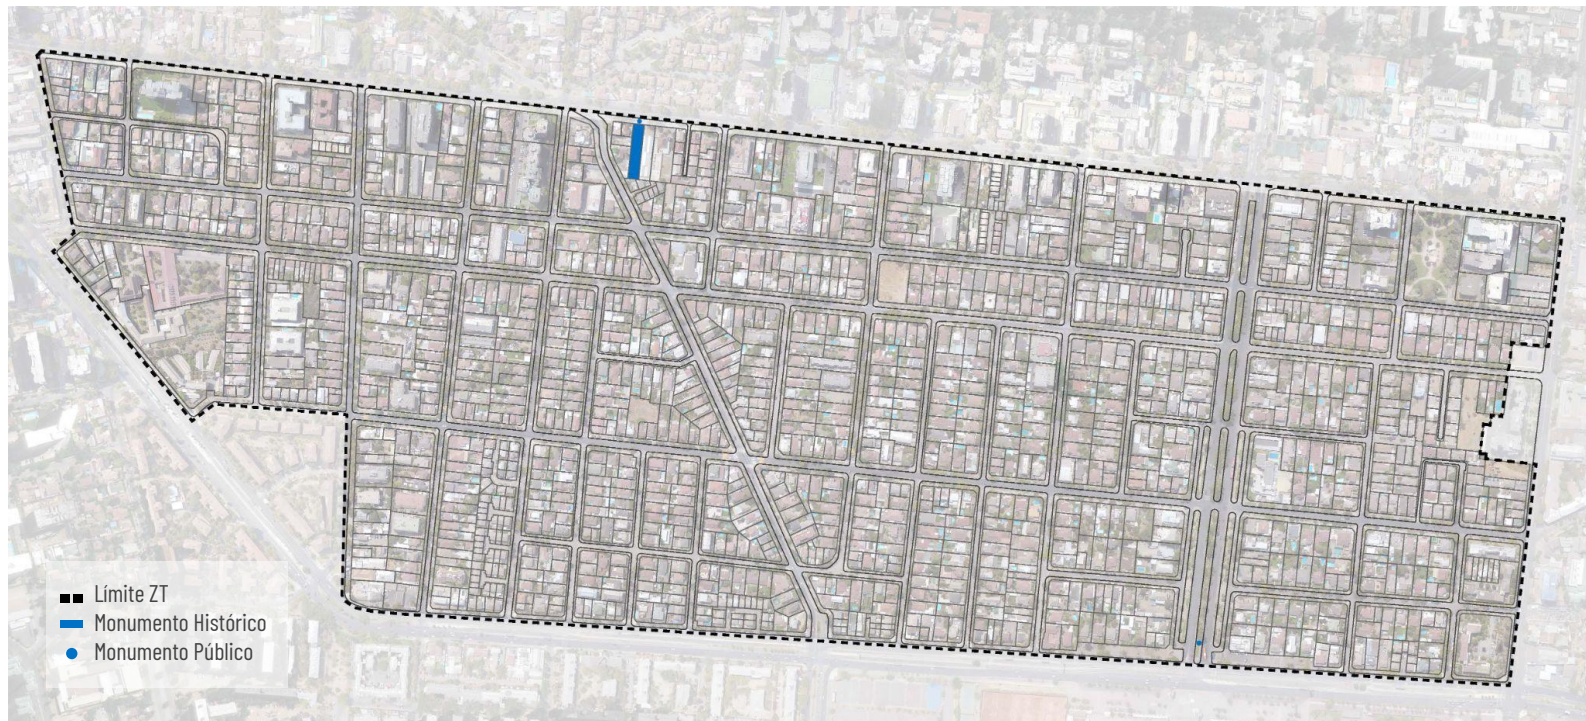
Los MP corresponden al "Homenaje a MH Sitio de Memoria José Domingo Cañas N° 1367" y al "Homenaje a Fernando Riera" emplazado en el bandejón central de Campo de Deportes con Av. Grecia.

34 Plano protecciones patrimoniales.  
Elaborado por la OTR Metropolitana, CMN (2023).

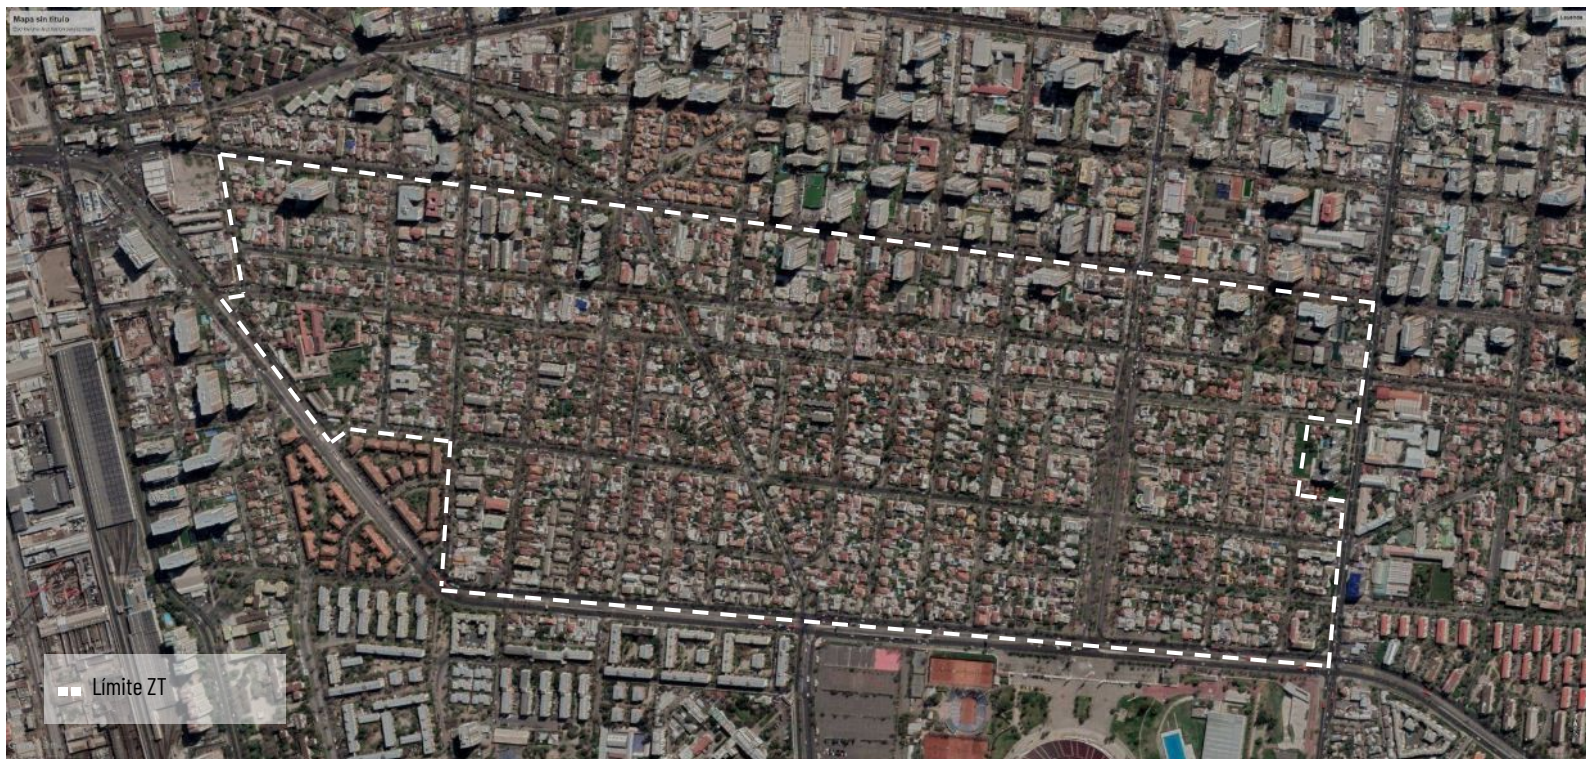
35 Imagen aérea Zona típica Barrio Suarez Mujica.  
*Elaborado por la OTR Metropolitana, CMN (2021).*

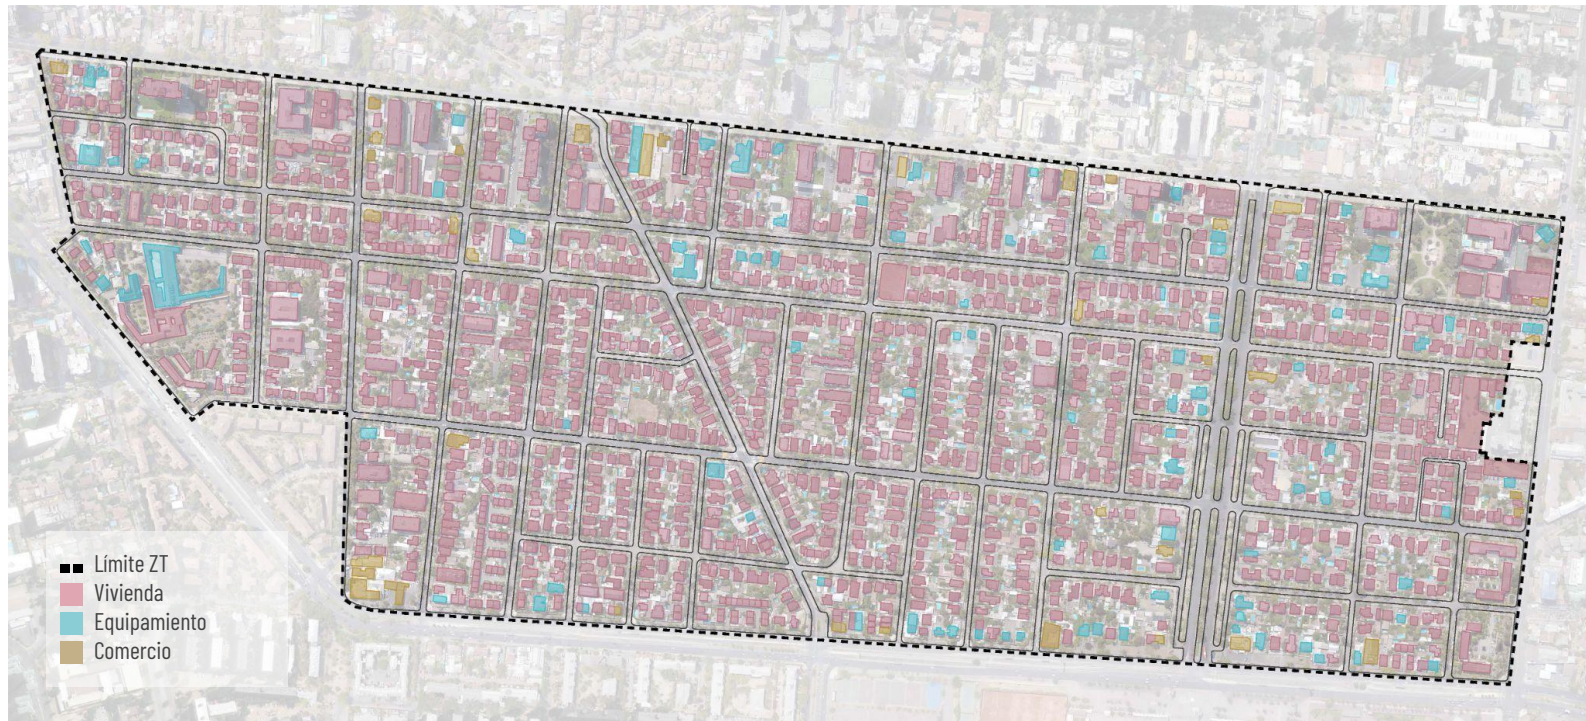
### A.8.4 Plano uso de suelos

38 Plano uso de suelos. *Elaborado por la  
OTR Metropolitana, CMN (2023).*

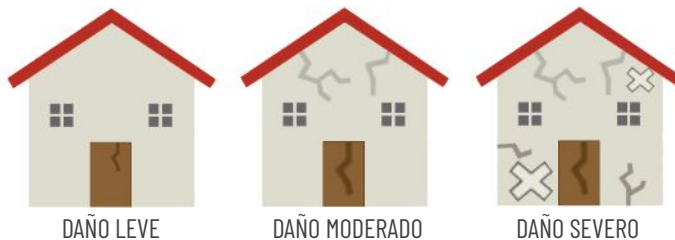
Se observan los daños en el componente morfológico, volumétrico y material, presente en fachadas, cubiertas y cierros.

Se clasifican los tipos de daños dependiendo de su nivel de afectación en leves, moderados y severos.

Mide la cantidad del daño presente en el inmueble y se clasifican en tres grupos; focalizados (en sectores o elementos puntuales), parciales (en sectores o elementos presentes en un 50% del inmueble) y generalizados (en sectores o elementos sobre un 50% del inmueble).

40 Esquema tipos de daños en inmuebles.  
Elaborado por la OTR Metropolitana, CMN (2023).

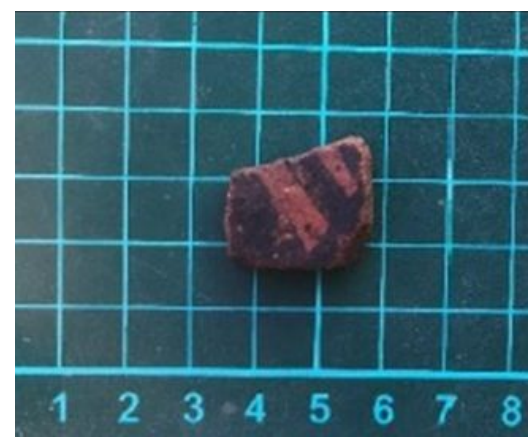
**48** Fragmento de cerámica Aconcagua, proyecto Edificio Bustamante. *Recopilado por Bahamondes y Correa (2022).*

Otro contexto para este periodo es el identificado en el marco del “Edificio Bustamante” (850 metros aproximadamente al NW de la ZT), con desechos de talla lítica y fragmentería cerámica diagnóstica, tanto del PAT como del PIT (Fig. 46 y 48, incisos y decorado negro respectivamente) (Bahamondes y Correa 2020).

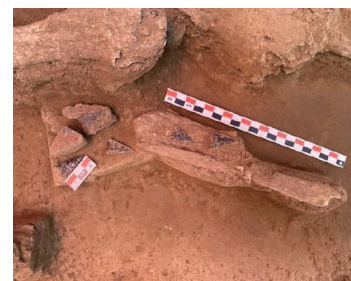
**49** Entierro con ajuar asociado al Período tardío, Sitio Ossa 260.  
*Recopilado por Andino Consultores (2023).*

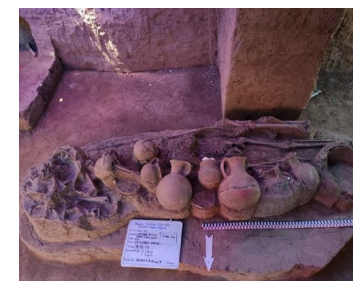
**50** Entierro con ajuar asociado al Período alfarero temprano, compuesto por puntas de proyectil obsidiana y huesos de camélido. Sitio Ossa 260. *Recopilado por Andino Consultores (2023).*

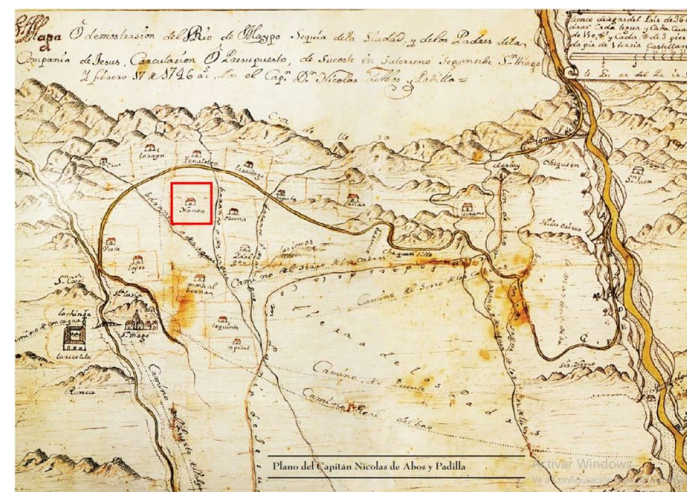
51 Plano de 1746 de uno de los proyectos de canalización del Maipo, donde se indica el sector de Ñuñoa, respecto a Santiago y dentro del valle. Además se grafican los principales caminos y acequias. Recopilado de 180 años Sociedad del Canal del Maipo 1827-2007. Asociación de Canalistas Sociedad del Canal del Maipo.

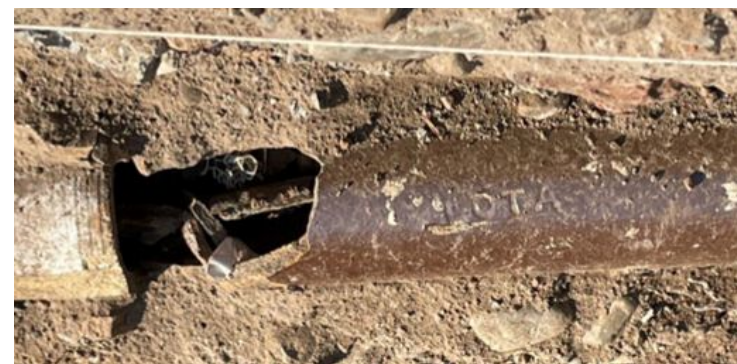
Un ejemplo de esto dado en las cercanías del Barrio Suárez Mujica es el sitio Edificio Bustamante, en donde, dentro de los 11 sectores que se definieron a partir de la existencia de diversas estructuras arquitectónicas, se registran los cimientos de hormigón de una casona de los años 1930, que a su vez se encuentra asociada a estructuras posiblemente correspondientes a acequias para transporte de aguas lluvias o de riego, las cuales habrían sido construidas años antes, durante el siglo XIX (Bahamondes y Correa 2022).

**54** Tubo cerámico con la inscripción “LOTA”. Sitio Bustamante. Recopilado por Bahamondes y Correa (2022).

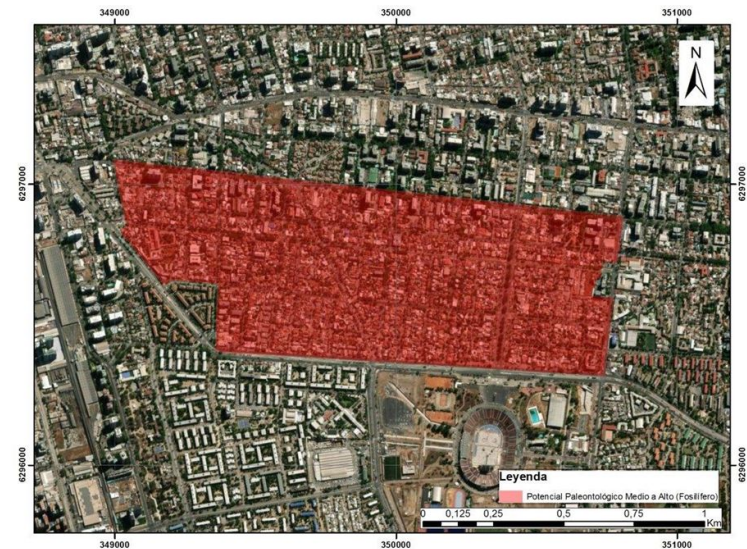
Si bien la zona de estudio se encuentra altamente intervenida y antropizada, y no es posible observar fósiles en superficie, se le asigna un **potencial paleontológico medio a alto, clasificándose dentro de la categoría fosilífera**, sobre la base de los antecedentes paleontológicos disponibles y la génesis de la unidad. Lo anterior se ve reflejado en la figura 1, que grafica el potencial del área.

58 Potencial Paleontológico en el área de estudio. *Elaborado por la Unidad de Patrimonio Paleontológico, CMN (2023).*

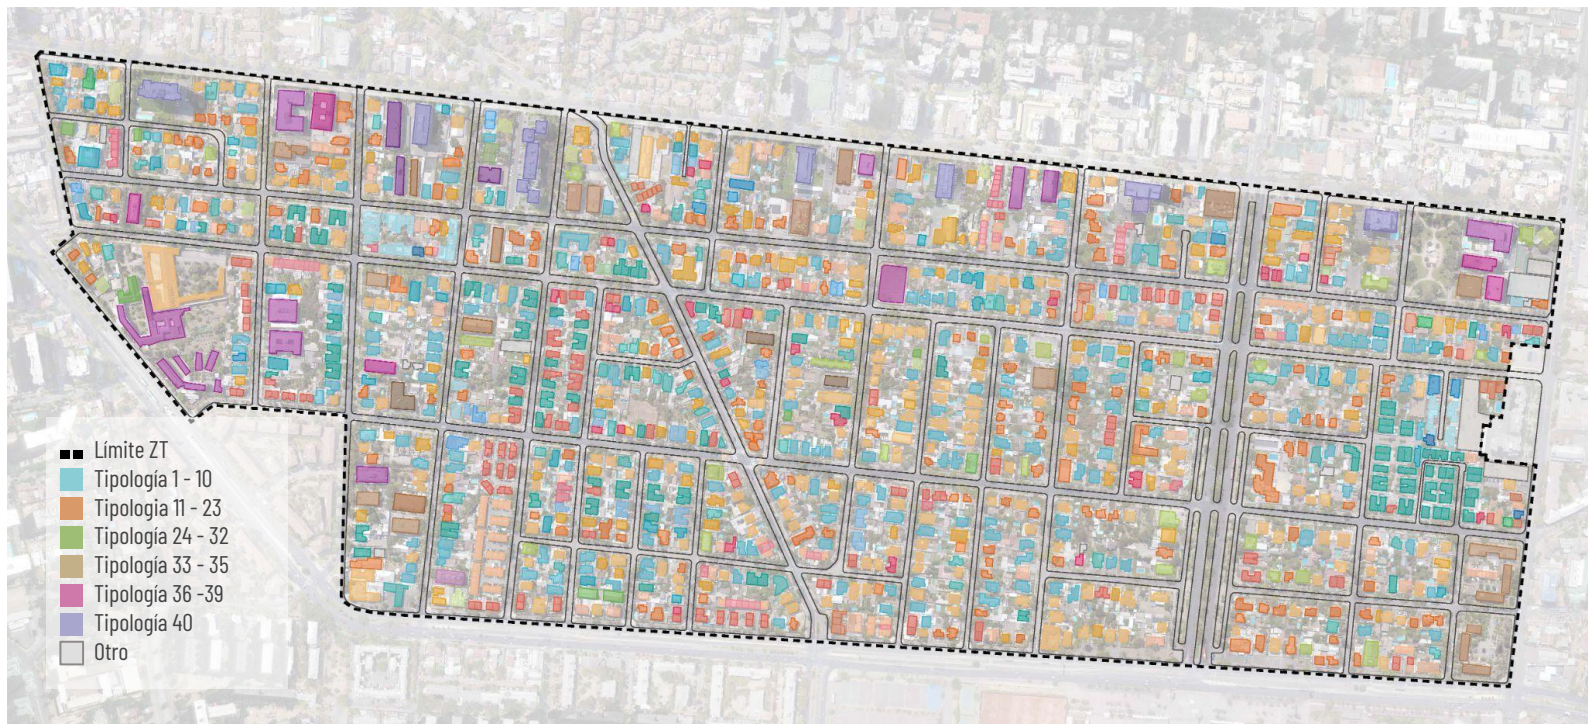
En base a la información levantada se grafican los 40 tipos morfológicos.

70 Plano tipos morfológicos. Elaborado por la OTR Metropolitana, CMN (2023).

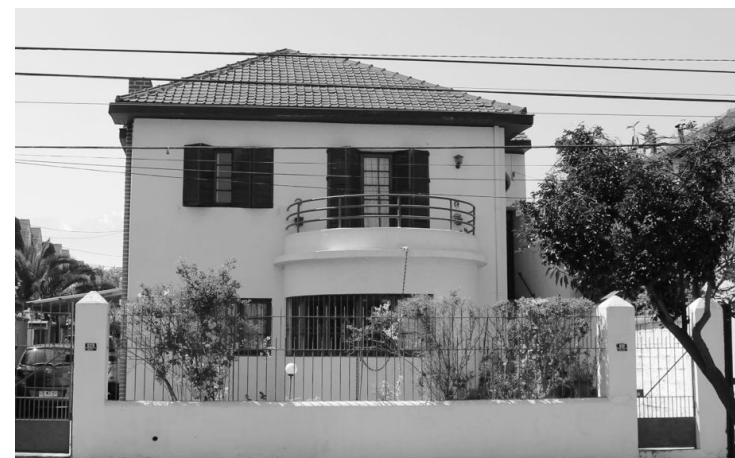
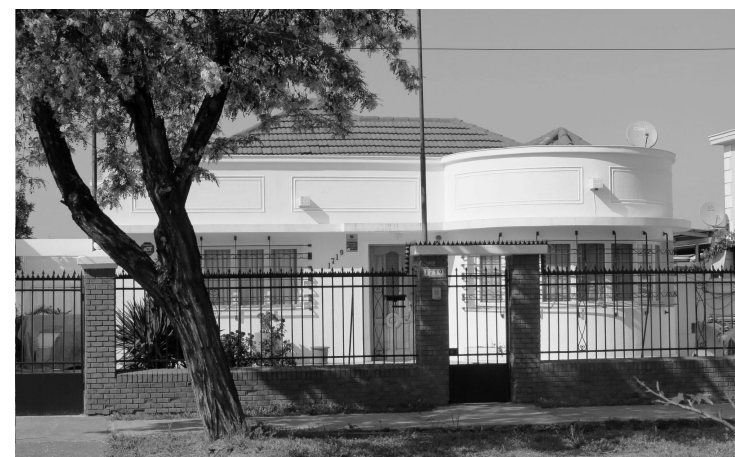
#### Característico 3: Moderno Ecléctico

Cuenta con **elementos propios de la arquitectura moderna**, enumerados en los característicos 1 y 2 (Moderno streamline y Moderno racionalista), **sumados a los elementos de otros estilos arquitectónicos, tales como tejas de arcilla, persianas de madera, frisos, cornisas, columnas de inspiración greco-romana, entre otros.**

**77** Inmueble en calle Bernardo de Amaza N° 629-631.  
*Recopilado por la OTR Metropolitana, CMN (2020).*

**78** Inmueble en calle Suárez Mujica N° 1719.  
*Recopilado por la OTR Metropolitana, CMN (2020).*

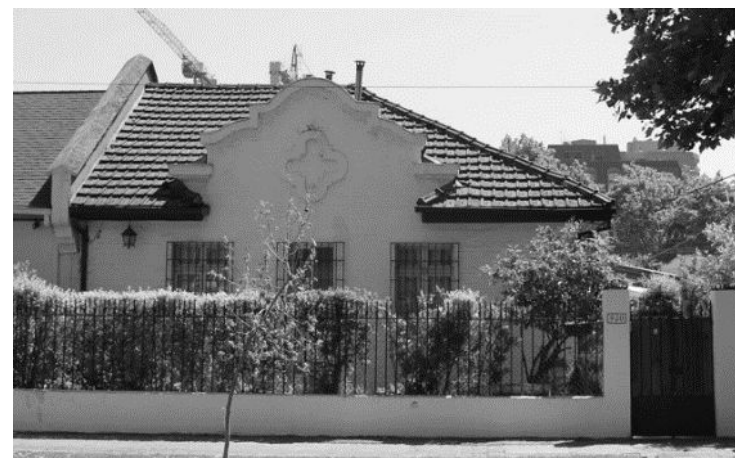
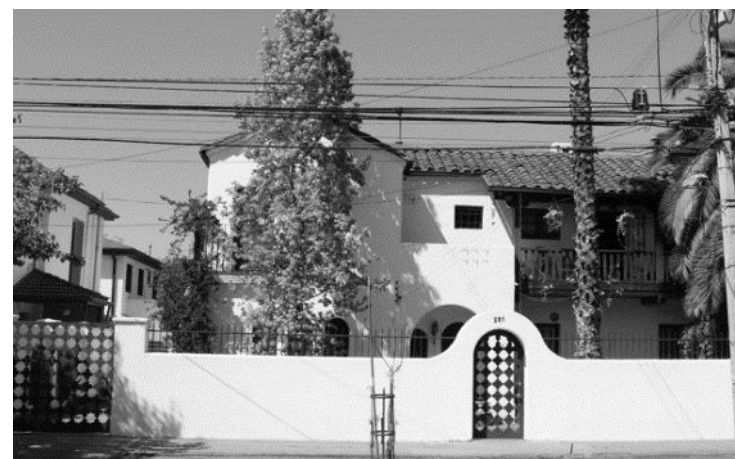
Se caracteriza por **presentar en su fachada elementos tales como balcones, madera talladas, rejas de fierro forjado, arcos de medio punto y postigos o celosías de madera en ventanas.** Asimismo, cuentan con **techumbres de tejas de arcilla cocida, muslera o de cerámica.** La ornamentación es de motivos florales y medievales, tales como escudos de armas, armaduras o armamento medieval.

En los cierros presenta muros o combinaciones de basamentos con pilar y reja metálica.

**85** Inmueble en calle Crescente Errázuriz N° 940. *Recopilado por la OTR Metropolitana, CMN (2020).*

**86** Inmueble en calle Alcalde Eduardo Castillo Velasco N° 581. *Recopilado por la OTR Metropolitana, CMN (2020).*

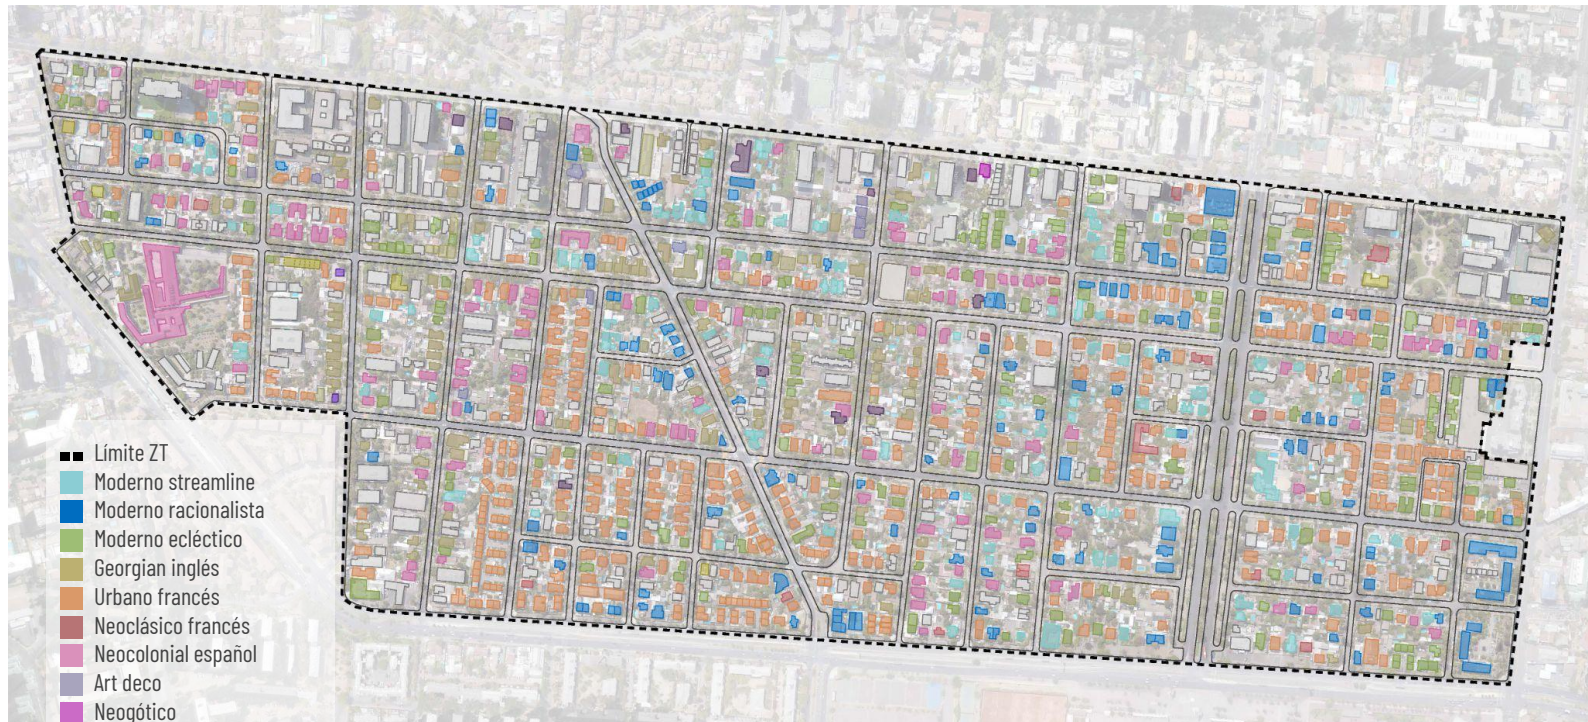
#### 1.1.8 Plano expresión arquitectónica

89 Plano expresión arquitectónica. *Elaborado por la OTR Metropolitana, CMN (2023).*

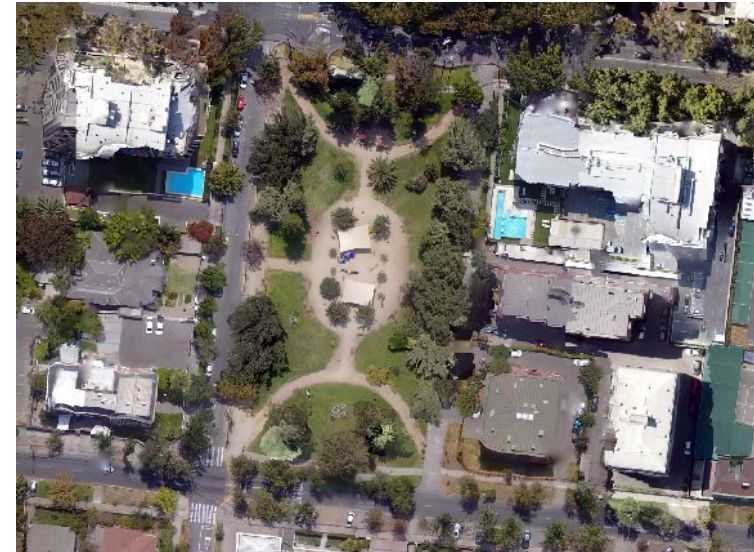
104 Perfil Plaza Eusebio Lillo entre calle Rafael Prado y Pje. José Domingo Cañas. *Elaborado por la OTR Metropolitana, CMN (2023).*

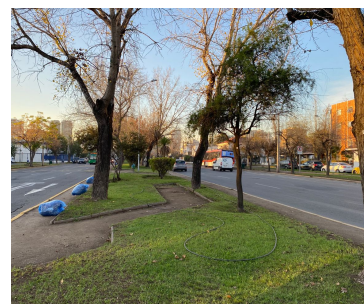
Campo de Deportes se constituye como un eje dominante en sentido Norte - Sur, el que se caracteriza por la gran distancia existente entre las líneas de edificación lo cual genera una gran accesibilidad y amplitud visual hacia el Monumento Histórico Estadio Nacional. Asimismo, esta vía cuenta con la presencia de platabandas y bandejones centrales; estos últimos se configuran como una importante área verde pública, que ofrece un servicio ecosistémico de regulación de temperatura, además de favorecer la circulación de viento.

Esta área verde cuenta además con espacios de circulación, principalmente por senderos de maicillo, mobiliario y equipamiento deportivo.

**109** Vistas Av. Campo de Deportes, Recopilado por la OTR Metropolitana, CMN (2023).

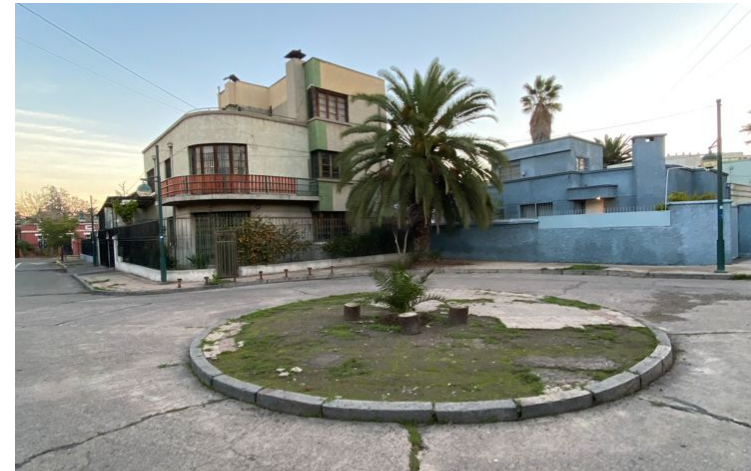
Este espacio cuenta con un estado de conservación regular y con un uso y función que carece de definición clara. No obstante, se encuentra en vías de ser definido como área verde en el Plan Regulador Comunal

**110** Vista espacio Nancy. Recopilado por la OTR Metropolitana, CMN (2023).

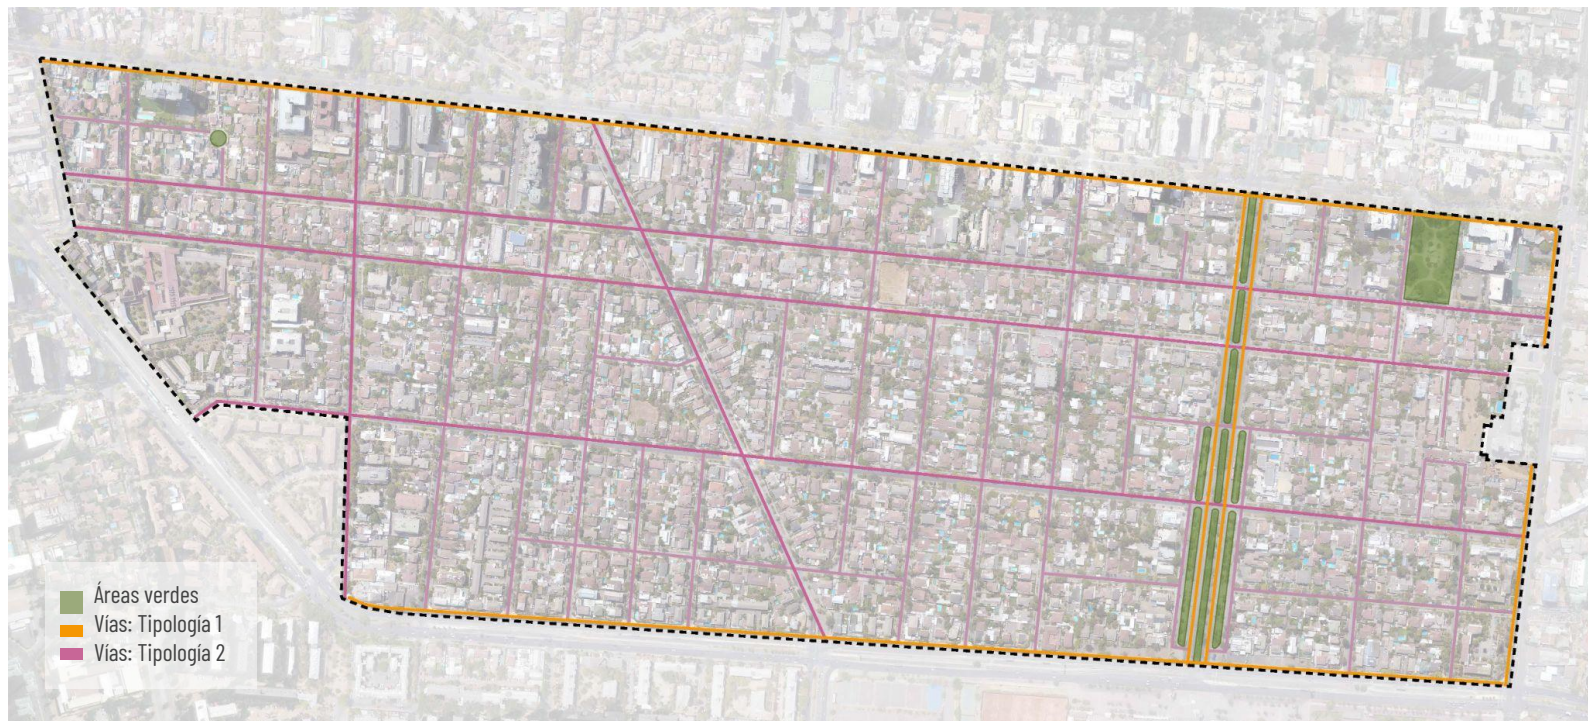
#### 4.3.4 Plano espacios públicos

112 Plano espacios públicos. *Elaborado por la OTR Metropolitana, CMN (2023).*

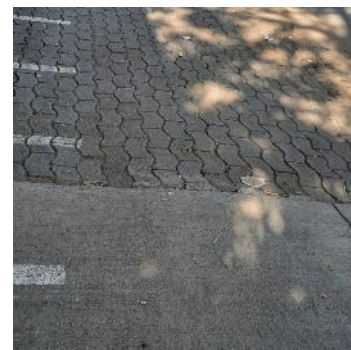
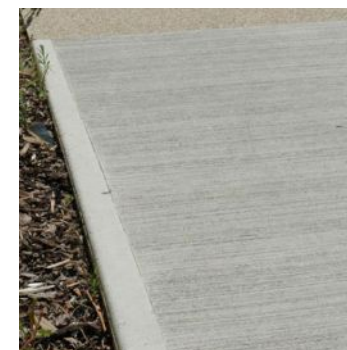
Por otra parte, existen cuatro tipos de materialidades que se pueden encontrar en la composición de las veredas, estas son donde la que predomina es la baldosa diagonal vereda gris con franjas rojas, y en un segundo lugar veredas de hormigón

Cabe señalar que conforme a la iniciativa presentada por el municipio de Ñuñoa, en acuerdo con la Junta de Vecinos y la Asociación Funcional Barrio Suárez Mujica, el CMN autorizó un proyecto integral de reposición de veredas mediante Ord. CMN N° 4413 del 30.09.2021, que dispone como material de reposición la baldosa diagonal vereda y en caso de los accesos a estacionamientos el hormigón.

113 Tipos de veredas presentes en el barrio. *Recopilado por la OTR Metropolitana, CMN (2022).*

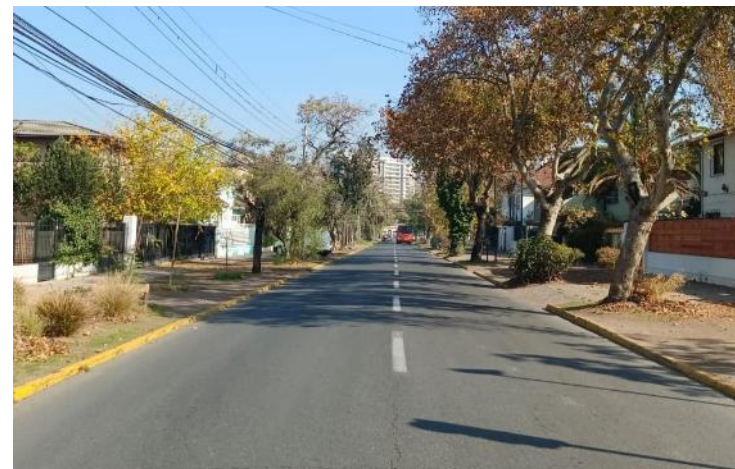
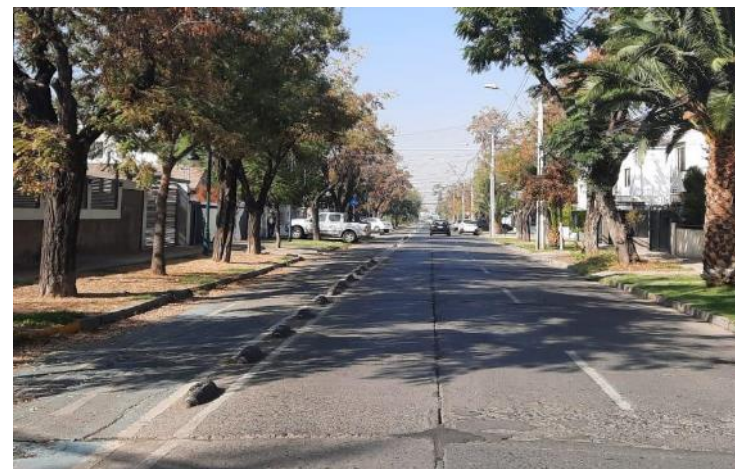
Corresponden al área específica por donde circulan los vehículos, en cuanto a sus dimensiones estas son variables, dependiendo si se tratan de una vía troncal, colectora, de servicio, o local, variando sus anchos entre los 5 metros y 16.5 metros.

Se presentan dentro de ellas dos tipos de materialidades, siendo estas el asfalto y el hormigón, donde este último es la más frecuente.

**117** Calzada de Suárez Mujica. Recopilado por la OTR Metropolitana, CMN (2022).

**118** Calzada de República de Israel. Recopilado por la OTR Metropolitana, CMN (2022).

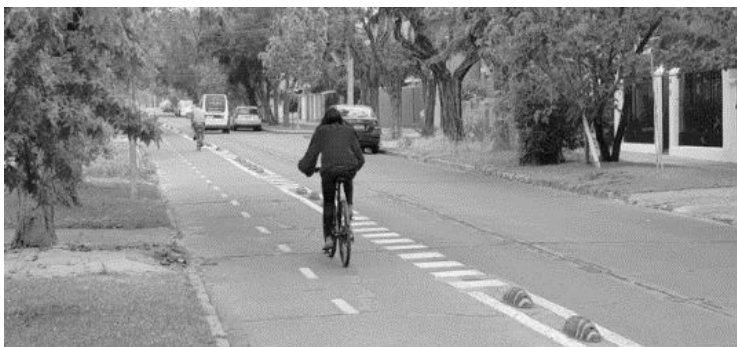
Estos tramos de ciclovías de caracterizan por ser tramos bidireccionales, los cuales presentan una segregación física, dada por una franja de seguridad de 0.50metros en base a tachas visibles dispuestas a una distancia no mayor de 1 metro entre sí.

119 Imagen ciclovía tipo. Recopilado desde La Tercera.

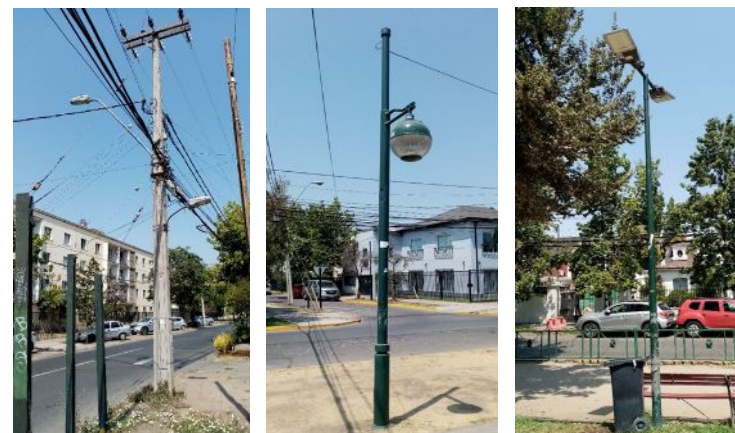
Son aquellas que se disponen en áreas verdes, ya que responden a la necesidad de proveer iluminación a áreas de permanencia o circulación dentro de esta, descartando la sola funcionalidad del tránsito por la vialidad. En la plaza Eusebio Lillo se presentan dos lámparas LED sobre un poste metálico a 5 metros de altura. En el bandejón de Av. Campo de Deportes entre Av. Grecia y Av. José Domingo Cañas, las luminarias solo están dispuestas para la vialidad.

121 Tipos de luminarias existentes. *Recopilado de Memoria Lineamientos iluminación BSM, I. Municipalidad de Ñuñoa (2022).*

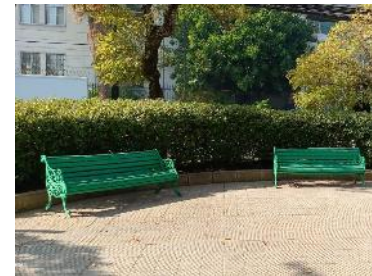
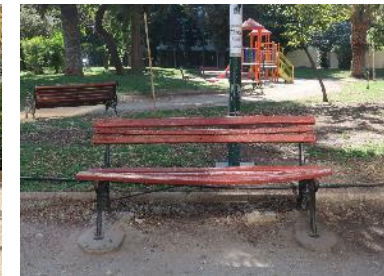
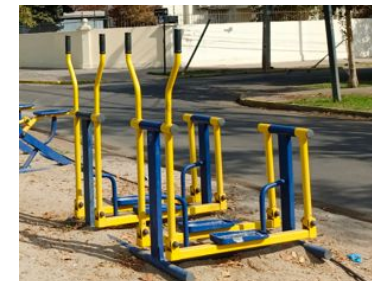
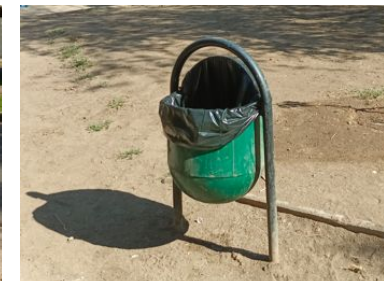
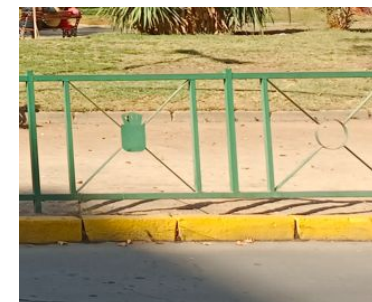
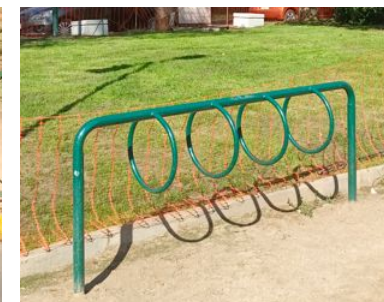
A partir del levantamiento realizado, se puede inferir que tanto la Plaza de Eusebio Lillo en conjunto con el bandejón de Campo de Deportes son los sectores con mayor presencia de mobiliario urbano en la ZT, siendo este mayoritariamente conformado por escaños, basureros, y equipamiento deportivo. Adicionalmente en la plaza encontramos juegos infantiles y de recreación canina.

122 Mobiliario urbano presente en la Plaza Eusebio Lillo. *Recopilado por la OTR Metropolitana, CMN (2022).*

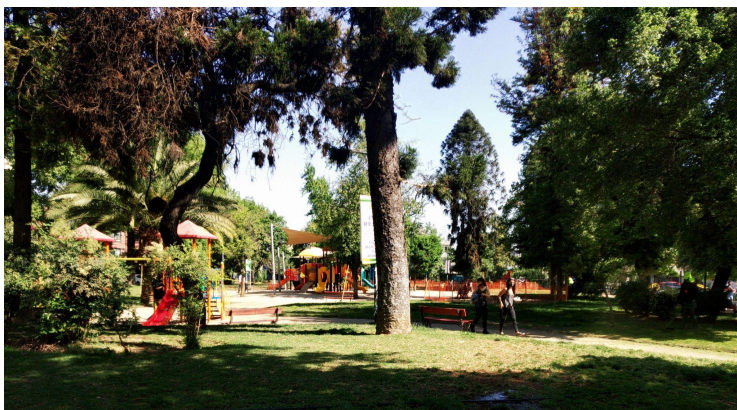
El arbolado se emplaza en los límites del área verde, proveyendo de sombra para el tránsito de peatones por los caminos de maicillo. Al interior de la plaza se observan árboles más jóvenes y otros de tamaño monumental como la *Araucaria bidwillii* y la *Araucaria columnaris*.

124 Vista interior Plaza Eusebio Lillo. *Recopilado por la OTR Metropolitana, CMN (2023).*

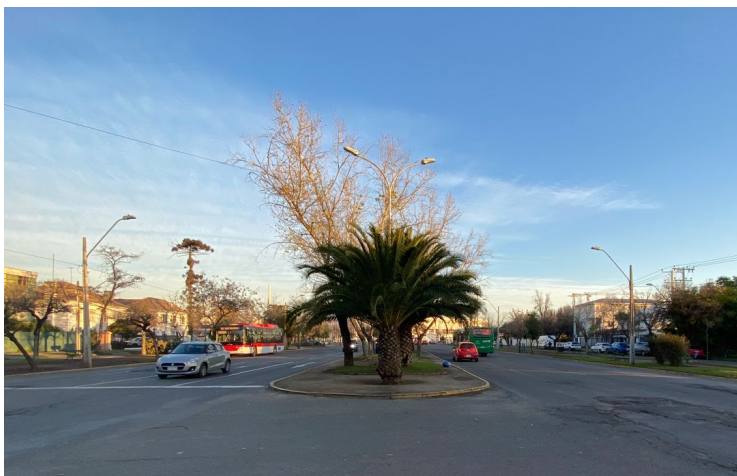
Campo de Deportes se constituye como un eje dominante en sentido Norte - Sur, el que se caracteriza por la gran distancia entre las líneas de edificación y la presencia del bandejón central, que se configura como un área verde, generando gran accesibilidad y amplitud visual hacia el Monumento Histórico Estadio Nacional. Asimismo, este bandejón genera un servicio ecosistémico de regulación de la temperatura, además de favorecer la circulación de viento.

126 Vista perfil Av. Campo de Deportes, entre calle Suárez Mujica y Av. Grecia. Recopilado por la OTR Metropolitana, CMN (2023).

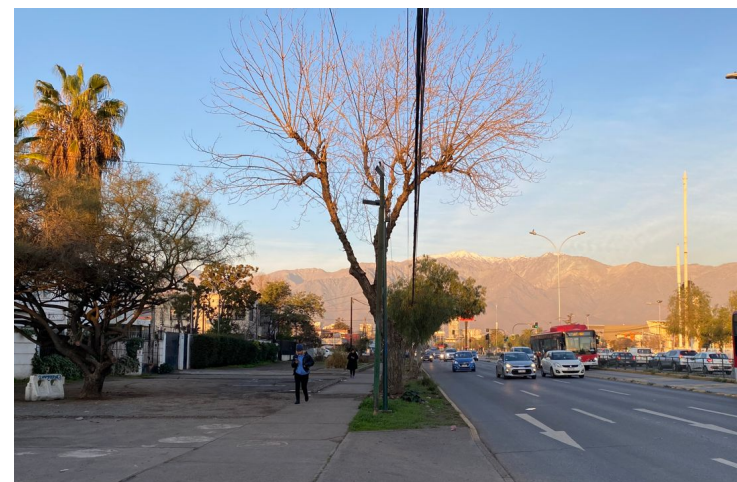
129 Perfil Av. Grecia, entre Av. Campo de Deportes y calle Carmen Covarrubias. *Elaborado por la OTR Metropolitana, CMN (2023).*

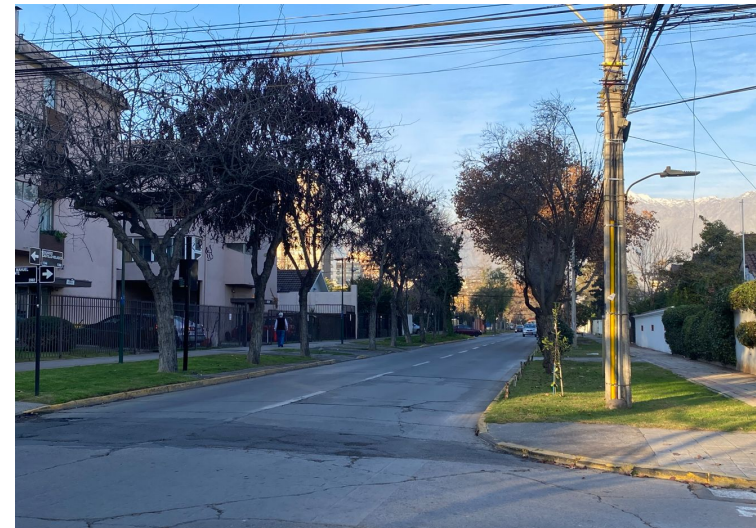
Es un sector que destaca por una gran diversidad de especies, tanto arbóreas como arbustivas, en un primer sector, desde Av. Pedro de Valdivia hasta la Plaza Lillo, el arbolado se conforma principalmente por especies como *Fraxinus excelsior* y *Populus alba*. Estos árboles se siguen presentando a lo largo de la calle con otras especies como *Acer negundo*, *Robinia pseudoacacia*, *Ligustrum lucidum*, *Quillaja saponaria*, *Liquidambar styraciflua*, entre otras.

Esta calle presenta un ancho que permite la comunicación entre ambos frentes de la acera, destacando por sus amplias veredas y platabandas. Son en estas últimas, donde predomina el tratamiento con césped, lo que concuerda con el diseño que muchas casas tienen en sus antejardines, lo que las convierte en prolongaciones de los jardines interiores.

**130** Vista calle Alcalde Eduardo Castillo Velasco, entre calles Obispo Orrego y Salvador. *Recopilado por la OTR Metropolitana, CMN (2023).*

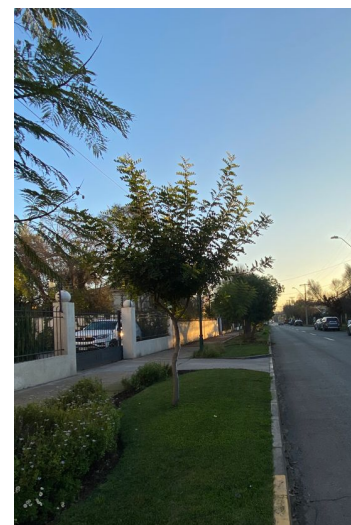
Se caracteriza por presentar una heterogeneidad en cuanto a las especies existentes, donde *Ulmus americana*, *Jacaranda mimosifolia*, *Acer negundo* y *Fraxinus excelsior* son unas de las especies más predominantes del sector. Por otra parte, también se presentan algunas especies nativas como *Quillaja saponaria*, *Cryptocarya alba* y *Beilschmiedia miersii*.

Esta calle presenta un ancho que permite la comunicación entre ambos frentes de la acera. A su vez, las platabandas contienen importantes superficies, donde predomina el tratamiento con césped, lo que las convierte en prolongaciones de los jardines presentes en los inmuebles.

**132** Vistas calle Suárez Mujica, entre calles Campo de Deportes y Carmen Covarrubias. *Recopilado por la OTR Metropolitana, CMN (2023).*

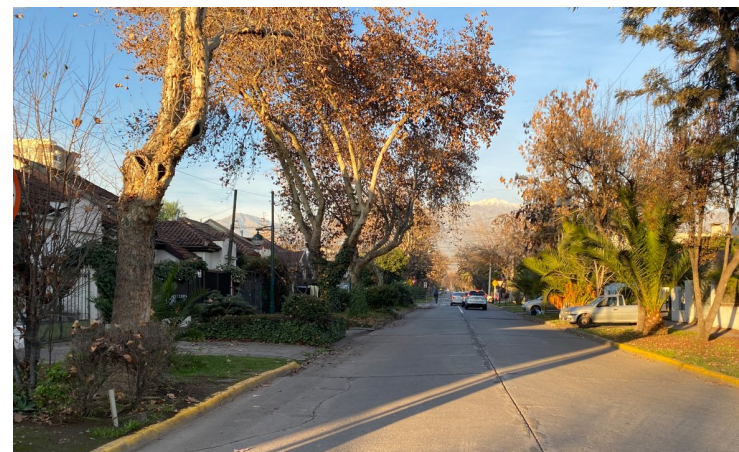
Esta calle presenta un ancho que permite la comunicación entre ambas veredas. A su vez, las platabandas contienen importantes superficies, donde predomina el césped, lo que concuerda con el diseño que muchas casas mantienen en sus antejardines.

Es por lo anterior, que las platabandas son prolongaciones de los jardines interiores, lo que, dado esta mayor diversidad de especies vegetales, se propicia la generación de corredores biológicos en beneficio de aves, insectos y otros grupos de fauna.

**134** Vista calle Crescente Errázuriz, entre calles José Manuel Infante y República de Israel. *Recopilado por la OTR Metropolitana, CMN (2023).*

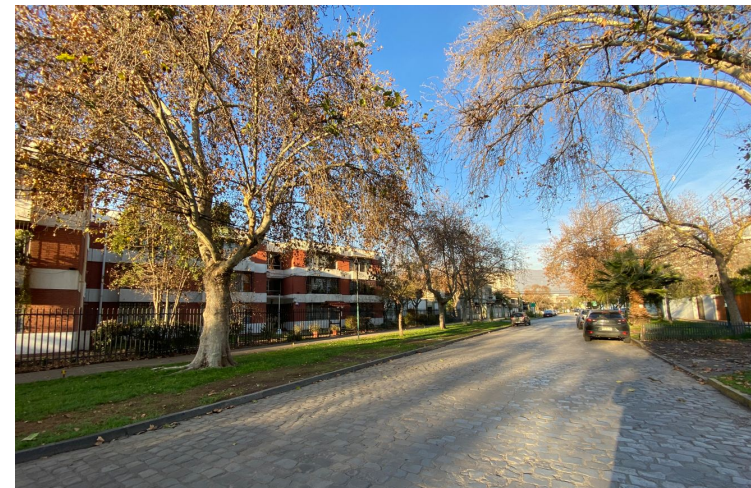
Esta diagonal presenta un ancho mayor y, al igual que otras de la Zona Típica, presenta una variedad de especies icónicas del espacio urbano de Santiago, donde *Acer negundo*, *Fraxinus excelsior*, *Robinia pseudoacacia*, *Liquidambar styraciflua* y *Schinus molle* son ejemplos de árboles que se pueden encontrar en este sector. Gran parte de estos corresponden a individuos adultos o maduros, que presentan signos de podas mal ejecutadas, como heridas, oquedades, brotes epicómicos y copas con exceso de ramas secas.

Debido a la heterogeneidad de especies, dentro de este sector se destaca principalmente la alta cobertura de césped y del estrato arbóreo del sector.

**136** Vista calle República de Israel, entre calles Obispo Orrego y Salvador. *Recopilado por la OTR Metropolitana, CMN (2023).*

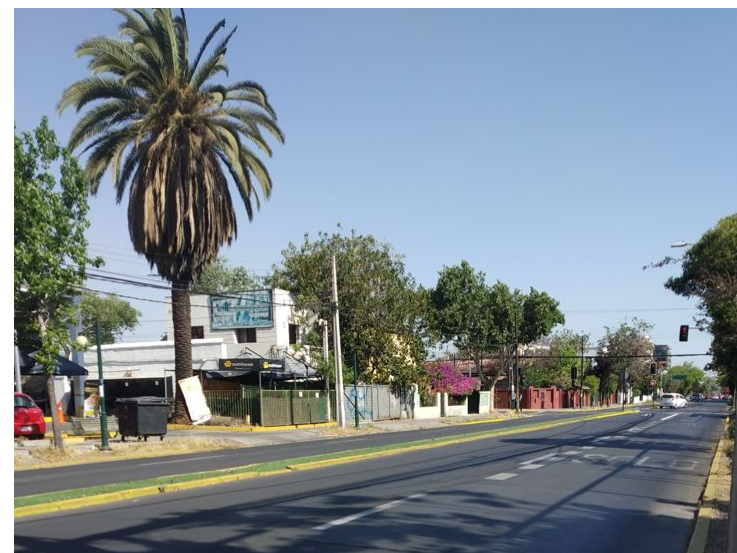
Las especies existentes en este sector corresponden a *Prunus cerasifera*, *Robinia pseudoacacia*, *Ailanthus altissima*, *Acer negundo*, entre otras, las cuales también presentan problemas en su mantención.

Las malas condiciones de los árboles y el tamaño medio que estos poseen no permiten aportar en la estética del sector. Esto también influye en la capacidad de aporte de servicios ecosistémicos importantes para la ciudad como la generación de sombra y la regulación de la temperatura.

**138** Vista Av. Pedro de Valdivia, entre calles José Domingo Cañas y Eduardo Castillo Velasco. *Recopilado por la OTR Metropolitana, CMN (2023).*

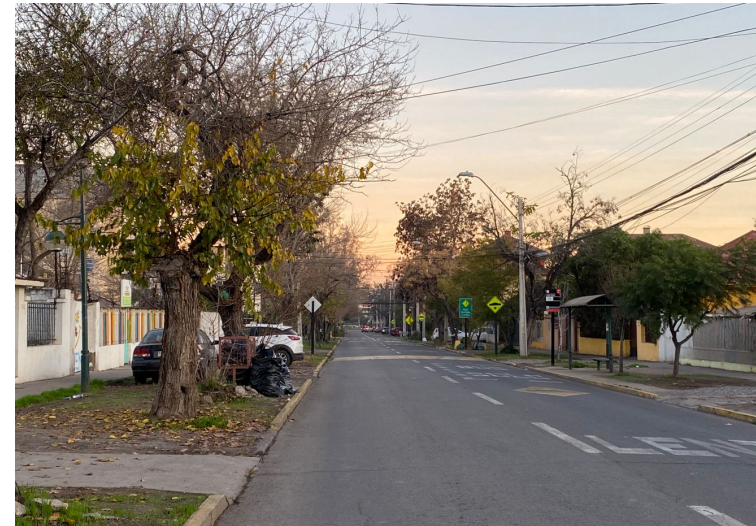
En este sector, *Platanus Orientalis* es la especie con mayor presencia y a la vez la de mayores alturas y años de vida. Así mismo, *Ligustrum lucidum*, *Liquidambar styraciflua*, *Fraxinus excelsior*, *Melia azedarach*, son otras de las especies que se presentan en el sector.

El arbolado presente en platabandas, con una mantención regular, poseen una mejor condición, por lo que su aporte a la estética es mayor que aquellos árboles que se sitúan en platabandas sin mantención, de los cuales muchos presentan problemas de sequedad.

**140** Vista Av. Salvador, entre calles Crescente Errázuriz y Suárez Mujica. *Recopilado por la OTR Metropolitana, CMN (2023).*
