# ZONA TÍPICA BARRIO SUÁREZ MUJICA

Comuna de Ñuñoa  
Provincia de Santiago  
Región Metropolitana de Santiago

Decreto del Ministerio de las Culturas,  
el Arte y el Patrimonio  
N° 35 del 17.10.2018

## **NORMAS DE INTERVENCIÓN PARA LA ZONA TÍPICA O PINTORESCA BARRIO SUÁREZ MUJICA**

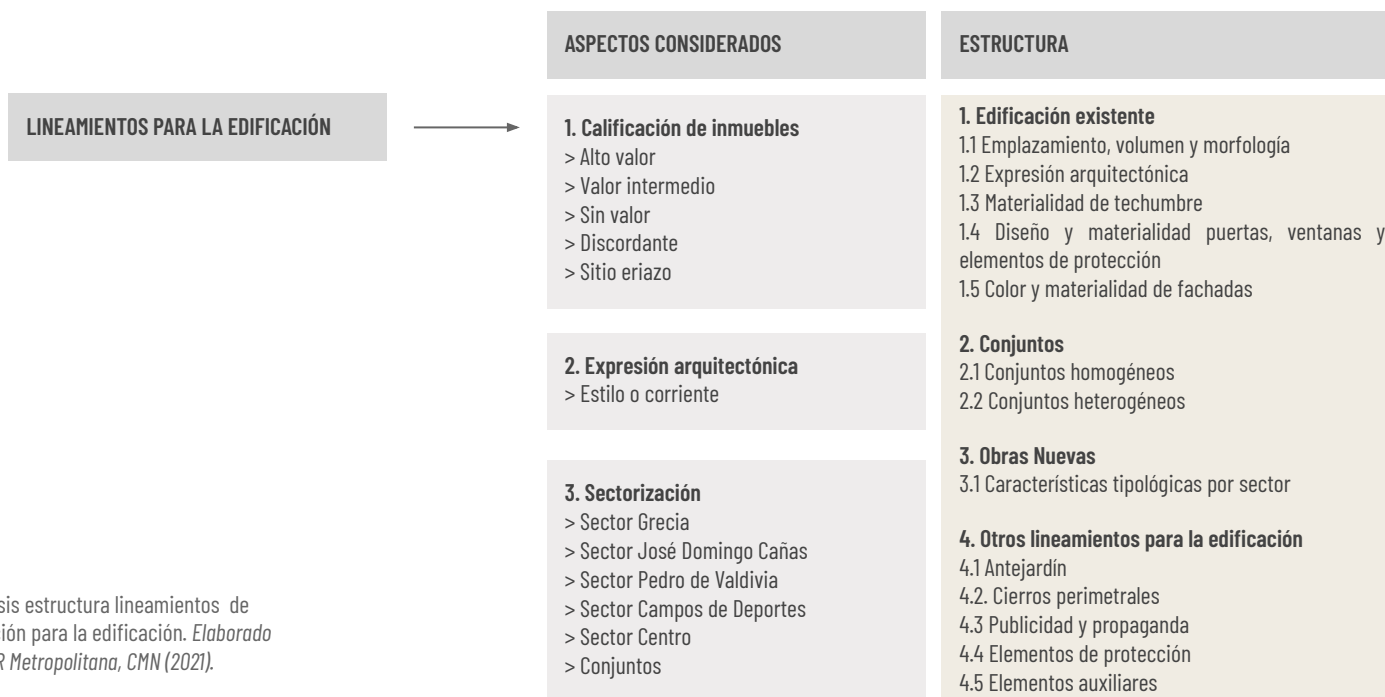
Se plantea una estructura y orden de los lineamientos considerando la volumetría, morfología y tipología de la edificación, seguido de la expresión arquitectónica, para luego definir materialidades y colores de fachadas, techumbre, puertas, ventanas, entre otros. Asimismo, contempla otros lineamientos para antejardines, elementos de protección, entre otros, aplicables a todas las edificaciones.

149 Síntesis estructura lineamientos de intervención para la edificación. *Elaborado por la OTR Metropolitana, CMN (2021).*

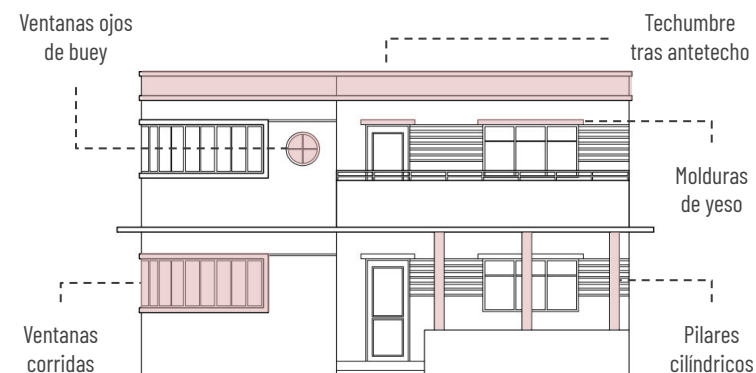
- Muros curvos, en su mayoría con ventanas corridas.
- Ojos de buey o ventanales de proporción vertical, de materialidad principalmente de madera y con palillaje.
- Pilotes y pilares cilíndricos.
- Terrazas o balcones con antepecho de hormigón, en algunos casos con barandas metálicas.
- Techumbre oculta tras antechos.
- Fachada con estucos lisos o texturizados, a la vista (lito estuco) o pintados.
- Diseño de protecciones metálicas originales.

154 Esquema inmuebles moderno racionalista y moderno streamline. Elaborado por la OTR Metropolitana, CMN (2021).

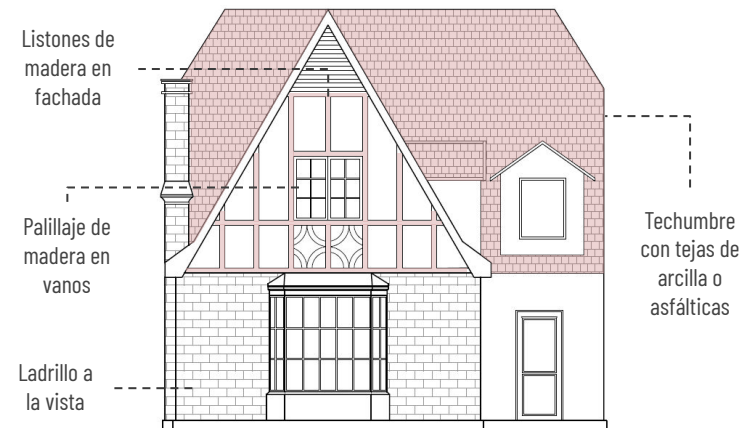
**159** Esquema inmueble neotudor. *Elaborado por la OTR Metropolitana, CMN (2021).*

#### 8. Neotudor

- Techumbres inclinadas (45°) con tejas de arcilla o tejas asfálticas.
- Presencia de frontones, chimeneas, entre otros.
- Entramado de madera a la vista en fachada (de color café o negro).
- Muros de estuco liso (blanco), con ladrillo a la vista, piedra o estuco con terminación tipo piedra.
- Ventanas de madera con palillaje.

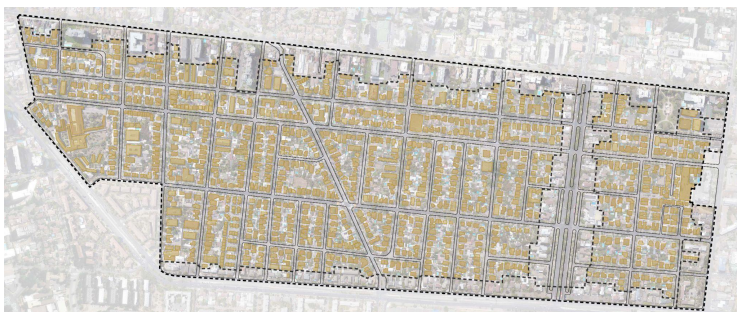
174 Plano sector Centro. Elaborado por la OTR Metropolitana, CMN (2021).

Es un sector tipológicamente heterogéneo, predominando construcciones de 1 a 2 pisos. Las nuevas edificaciones o transformaciones deberán contemplar:

- Mantener las alturas predominantes del sector, tomando como referencia la altura dada por los inmuebles vecinos de alto valor. Se podrá evaluar un piso adicional (máximo 3 pisos).
- Se deberá conservar la composición de volúmenes aislados en el predio con antejardín, manteniendo el grano urbano existente.
- Se recomiendan los tipos morfológicos correspondientes de 1, 2 y 3 pisos (correspondientes a los números del 1 al 32),

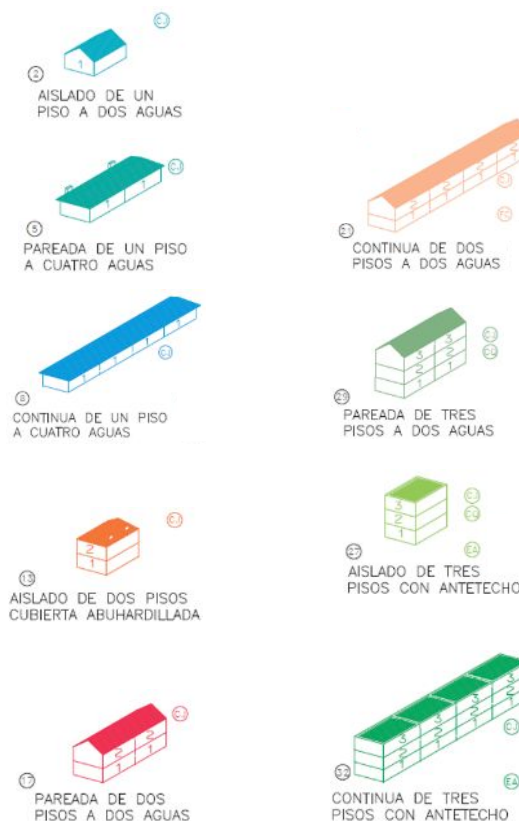
175 Esquema tipos morfológicos sector Centro. Elaborado por la OTR Metropolitana, CMN (2021).

### Tipos morfológicos recomendados

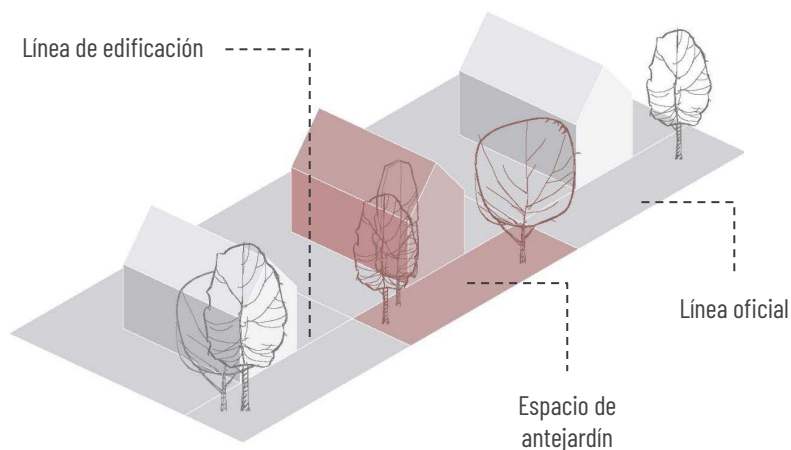
179 Esquema de intervenciones en el área de antejardín.  
Elaborado por la OTR Metropolitana, CMN (2021).

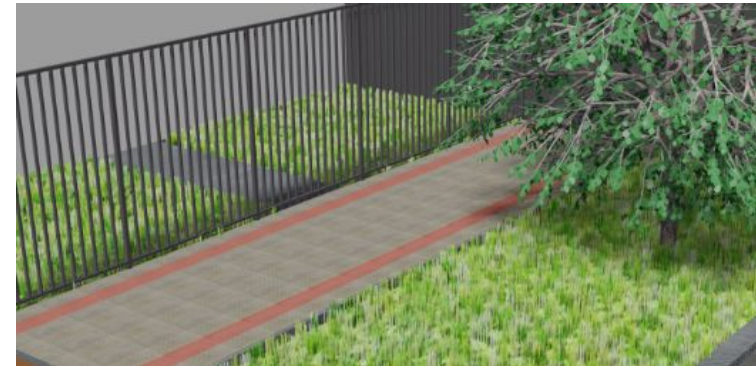
**189** Tipos baldosa diagonal vereda, gris y roja.  
*Recopilado del “Proyecto integral de reposición de veredas”, I. Municipalidad de Ñuñoa (2021).*

- (2) Hormigón de forma excepcional, cuando se trate de la situación general de la cuadra.

En casos donde el pavimento predominante de la cuadra sea hormigón, las reposiciones puntuales deberán plantearse en el mismo material, sin perjuicio, de que en el marco de proyectos de reposición integral de veredas completas, se pueda considerar pavimento diagonal vereda, conforme a lo dispuesto en el proyecto autorizado por el CMN.

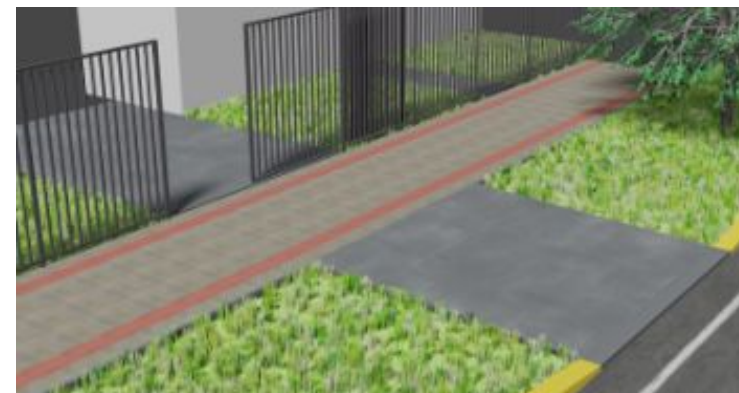
Detalle Acceso Vehicular 10 cm.

Se deberá mantener la continuidad de la baldosa en la vereda, no obstante esta deberá ser reforzada, con el fin de evitar daños producto del tránsito de vehículos. El acceso sobre la platabanda deberá ser de hormigón con terminación lisa.

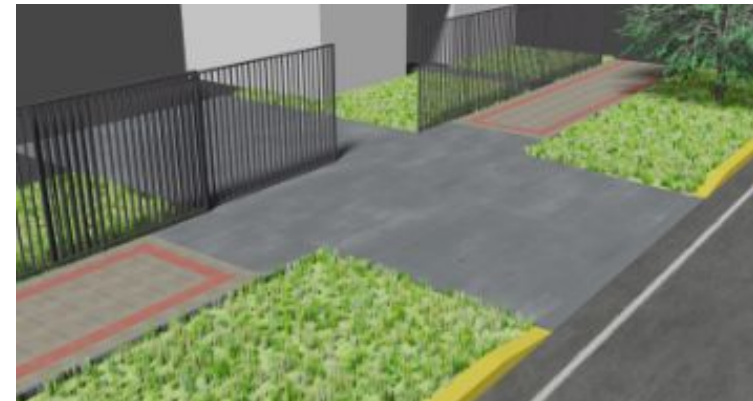
**193** Detalle acceso unifamiliar. Recopilado del "Proyecto integral de reposición de veredas", I. Municipalidad de Ñuñoa (2021).

Se permitirá un pavimento de hormigón armado sobre la vereda y platabanda, considerando que la sobrecarga, de tránsito vehicular, pudiera dañar los pavimentos (baldosa diagonal vereda).

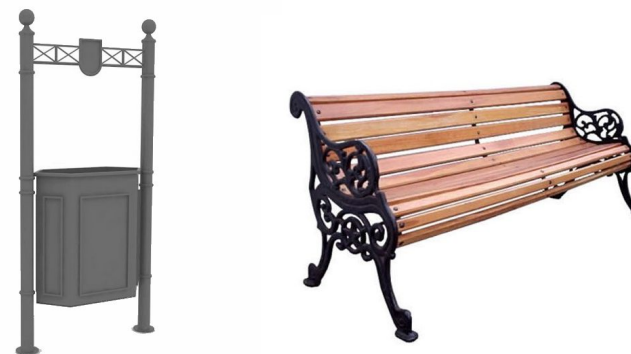
Se propone un escaño tipo cisne elaborado con fierro o acero fundido y madera cepillada con bordes canteados. Los elementos metálicos deberán contemplar color RAL 7024, gris grafito y la madera barniz. El escaño debe tener una medida aproximada de 1,80 metros de largo.

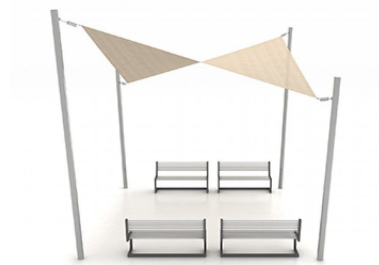
Se permitirá su instalación sobre zonas de juegos infantiles, de acuerdo al diseño existente en base a tela tensada y pilarización de acero galvanizado.

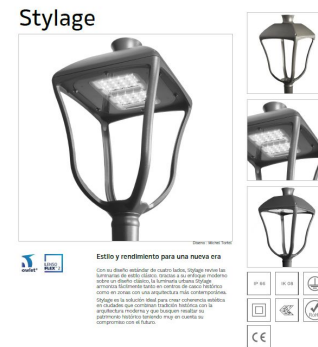
**212** Luminaria peatonal y vial tipo Teceo.  
*Recopilado de latin.schreder.com (2023).*

Se permitirá un tipo de luminaria vial de tecnología led con el fin de realizar un recambio de las luminarias existentes, para lo cual dependiendo del tipo de vía se deberá proyectar a una potencia adecuada dentro de la norma. Se busca que siempre la luz se dirija de arriba hacia abajo, evitando inclinaciones mayores al 15% para evitar fugas de luz al ambiente. El dispositivo deberá funcionar mediante un mecanismo que permita la revisión y mantención de los componentes de funcionamiento propio.
