**NORMAS DE INTERVENCIÓN**

# **ZONA TÍPICA O PINTORESCA SECTOR BANCARIO CALLE PRAT**

**Comuna de Valparaíso,  
Región de Valparaíso**

## **NORMAS DE INTERVENCIÓN DE LA ZONA TÍPICA SECTOR BANCARIO CALLE PRAT, VALPARAÍSO.**

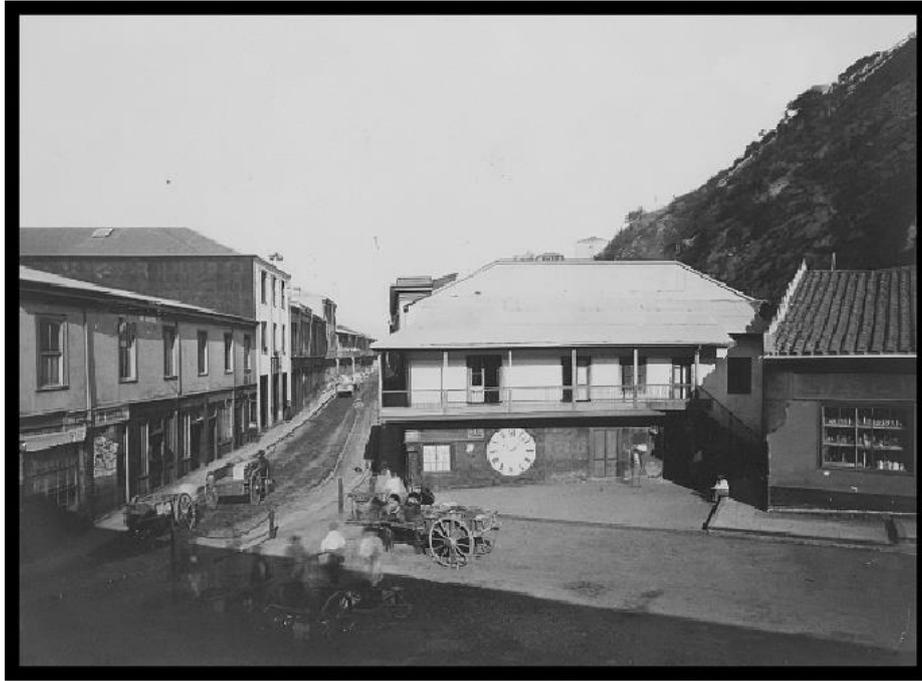
*Figura 26. Fotografía del inicio de la actual calle Prat, en ese entonces calle de la Aduana, aproximadamente de 1865. En primer plano se observa la vivienda de la familia Soffia, cuyos bajos eran ocupados por la relojería de John Mouat. Esta tipología de construcción con balcón corrido, frecuente a comienzos del siglo XIX, ya se encontraba en franca decadencia, siendo rápidamente reemplazada por nuevas construcciones de fachada continua de dos y tres pisos, antetecho y frontispicios más elaborados. Nótese a la derecha de la imagen, el pequeño inmueble donde se instaló en 1834 la droguería del genovés Antonio Puccio, antecesora de las firmas Fabian y Cía., Teichmann y Cía. y Daube y Cía., hoy conocida como Droguería del Pacífico. Fuente: Facebook *Valparaíso del Recuerdo II*, publicado por Mariano Carretero Fernández el 2020.*

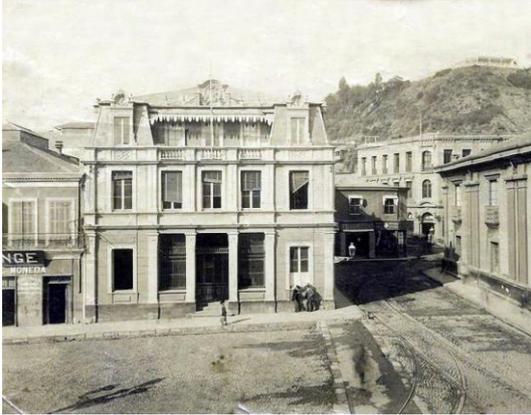
**Figura 28. Edificio de Correos, hacia 1890.** A pesar de ser construido por Manuel Aldunate, arquitecto titulado en nuestro país, se observa una cierta timidez y falta de jerarquía en el estilo y las proporciones aplicadas, especialmente frente a un espacio público de la importancia de la Plaza de la Intendencia, actual Sotomayor. A pesar de todo esto, es una de las primeras construcciones en dar cuenta de la renovación estética del lenguaje arquitectónico de la ciudad, incorporando columnas, balaustradas, jerarquizaciones laterales, mansardas y otros elementos, antes desconocidos en la ciudad. Nótese el pequeño inmueble en la parte posterior, que vino a desaparecer muchos años después con la rectificación urbana de las plazas Sotomayor y Justicia. En la parte posterior se observa el edificio Teichmann, otro de los inmuebles en renovar la jerarquía arquitectónica y urbana del barrio en la segunda mitad del siglo XIX. Fuente: Facebook Fotos Históricas de Chile, 2018.

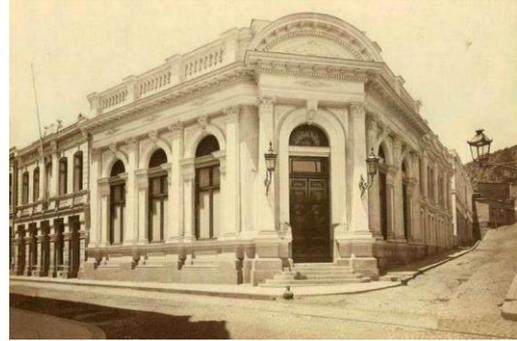
**Figura 30. Edificio del Banco Nacional,** en una imagen de la segunda mitad del siglo XIX. El inmueble, emplazado en 1870 en la calle de la Aduana esquina con la subida del Almendro, demuestra con sus imponentes proporciones, la nueva tendencia arquitectónica que se abriría paso en el sector. Sobresalen principalmente sus elaborados elementos ornamentales de inspiración neoclásica, sus enormes ventanas y puertas y lo acabado de sus detalles estéticos. El edificio, del arquitecto John Arthur Meakins, fue luego ocupado por el Banco Español de Chile, que le realizó algunas transformaciones, hasta su demolición final en la década de 1940. Se evidencia especialmente la rústica condición de la calle lateral, actual subida Urriola. Fuente: Facebook *Valparaíso del Recuerdo II*, publicado por Lautaro Triviño Hermosilla el 2018.

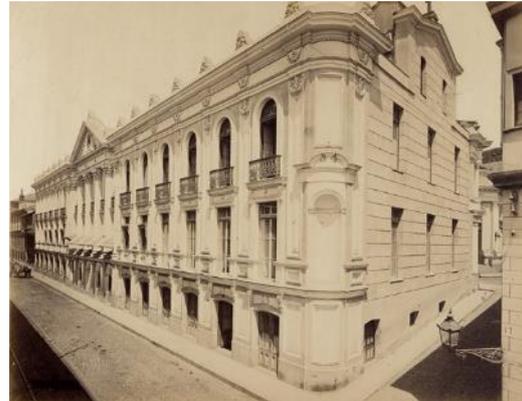
**Figura 31. Casa de Francisco Ossa,** vistas desde calle de la Aduana y desde calle Cochrane, poco tiempo después de su construcción. El inmueble, emplazado en 1870 en la esquina con la calle del Almendro, actual Urriola, es otro de los grandes ejemplos de la renovación arquitectónica y urbana del sector. La estructura, torpemente demolida en 1976, es considerada como una de las mejores obras del arquitecto Fermín Vivaceta, y en ella se da cuenta del carácter comercial de las calles del sector portuario, dejando los espacios de vivienda en el segundo piso, mientras que el nivel inferior y el piso zócalo por calle Cochrane eran ocupados por diversas empresas e instituciones. Nótese también la sobria ornamentación, que recoge elementos estéticos neoclásicos y neobarrocos de gran calidad. Fuente: Facebook *Valparaíso del Recuerdo II*, publicado por Alberto López Martínez el 2022 y José Barrios el 2020, respectivamente.

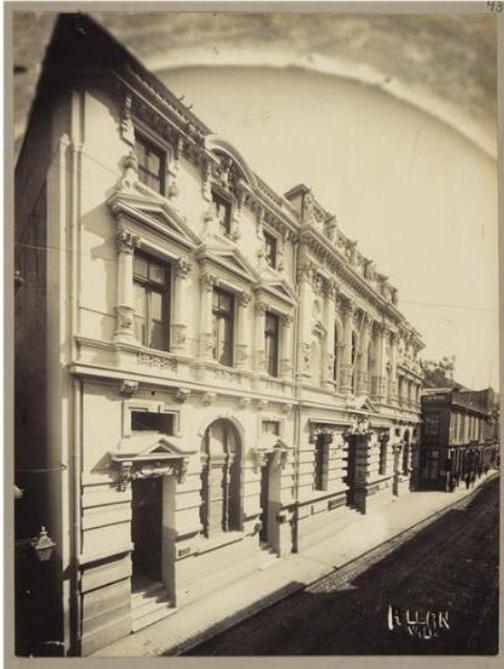
**Figura 32. Edificio del Banco Comercial de Chile, posteriormente Banco Anglo Sudamericano, foto probablemente de fines de la década de 1900.** El inmueble, emplazado junto al nuevo acceso al Ascensor Concepción, da cuenta de los excesos ornamentales del período, y de la gran jerarquía y monumentalidad empleadas por los arquitectos de la época, brindando a las empresas e instituciones los edificios más notables de la ciudad. Esta construcción, obra de Juan Eduardo Fehrman, fue demolida en 1919 y reemplazada por el edificio actual. Es evidente la comparación con su edificio vecino, de tímidas dimensiones y escaso valor estético, ejemplo de la arquitectura austera que dominó la calle en las décadas anteriores. Fuente: Facebook Valparaíso del Recuerdo II, publicado por Alberto López Martínez el 2022.

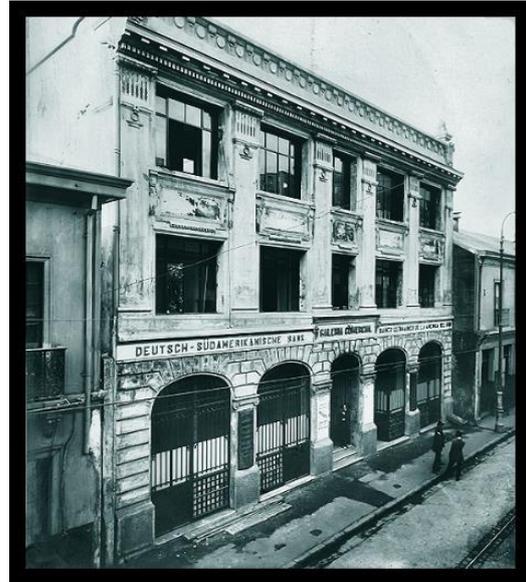
**Figura 33. Edificio Galería Comercial en 1916 aproximadamente.** El inmueble, emplazado entre calles Prat y Cochrane por encargo de Héctor Beéche Arana y ocupado inicialmente por el Banco Germánico de la América del Sud, fue construido en 1909 por los arquitectos August Geiger Schick y Albert Siegel Lübbe, como parte de la renovación urbana del sector, que tuvo su mayor ímpetu constructivo luego del terremoto de 1906. Al igual que en imágenes anteriores, se observa claramente la diferencia estilística, la materialidad y la imagen urbana de la nueva cara de la ciudad, en comparación con los pequeños edificios de madera y ladrillo de mediados del siglo XIX. El edificio, de gran calidad estética y ornamental, sin embargo, se hizo insuficiente para resistir el avance del progreso, y fue tempranamente demolido en los años 50. Al igual que el cercano edificio de Morrison y Cía., igualmente demolido - ubicado entre calles Blanco y Cochrane-, es uno de los primeros casos que ejemplifican el uso de grandes ventanales dando cuenta del uso de la estructura reticular y la ausencia de muros de carga, típicos de las décadas anteriores. Fuente: Facebook *Valparaíso del Recuerdo II*, publicado por Mariano Carretero Fernández el 2022.

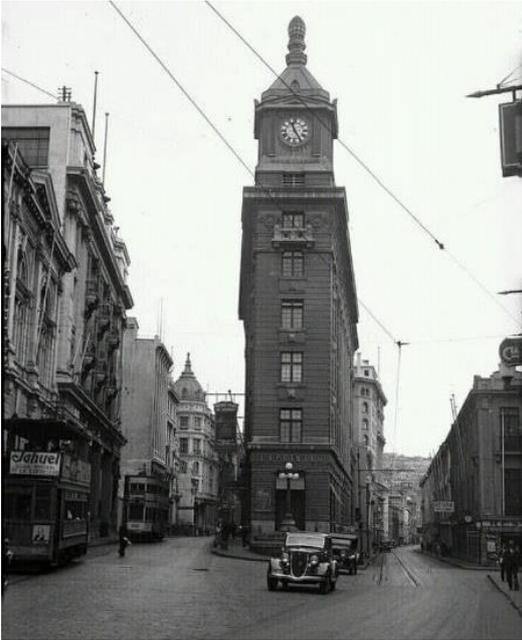
*Figura 35. Edificio Edwards o Reloj Turri, fotografía de 1936 en la que se aprecia su particular emplazamiento fruto de la traza urbana existente desde el siglo XIX. El edificio es capaz de reconocer la importancia de su ubicación y poner en valor la amplitud espacial que se genera a su alrededor, convirtiéndose en el indiscutible hito del sector. Fuente: Pinterest, publicado por Guillermo Baeza Correa.*

Erigido en 1925 por encargo del Banco de A. Edwards y Cía. como su sede porteña, siendo ocupado hoy en día por los Tribunales del Trabajo. Su diseño pertenece a los arquitectos Alberto Cruz Montt y Tomás Armstrong Ariztía y al ingeniero Adolf Wainer Müller, quienes le confirieron un particular estilo de inspiración florentina neorrománica. Su fachada estratificada posee un zócalo de sillares rústicos, vanos con arcos de medio punto, dovelaje, almohadillados, imposta y cornisamento con ventanillas en hilera, en el que resalta su gran altitud, el uso de una modulación repetitiva de vanos y un marcado carácter monumental, acrecentado por su condición urbana de esquina y por su gran altura, compartida con el vecino edificio de la Caja Nacional de Ahorros, como uno de los primeros rascacielos de la ciudad.

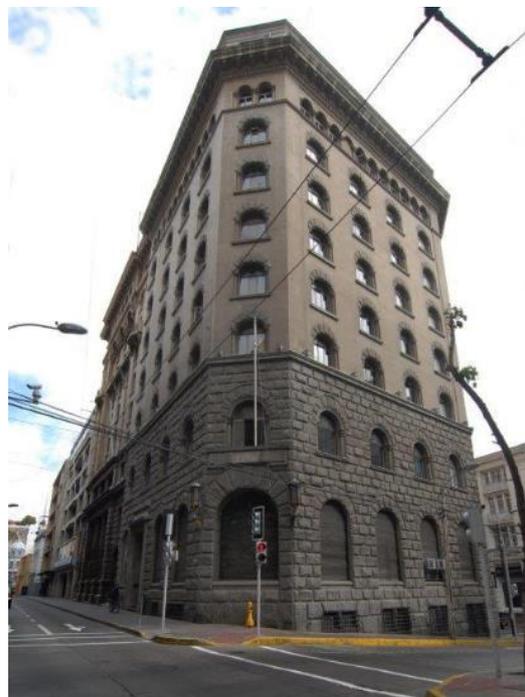
*Figura 38. Edificio ex Banco de A. Edwards y Cía., foto reciente donde se aprecia su monumental estructura y su particular situación urbana con frente a tres calles. Fuente: www.meneses.cl*

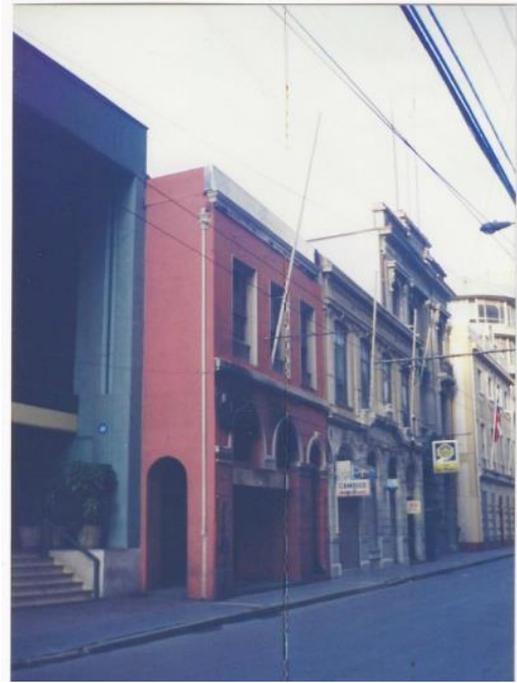
Figura 45. Edificio Obras Pías, ex Banco Yugoslavo de Chile, foto de 1999 tomada luego de un incendio que afectó su estructura. Nótese que junto con su edificio vecino forman parte de los inmuebles más antiguos de la calle, mostrando la línea de fachada anterior a 1875. Fuente: Facebook Valparaíso del Recuerdo II, publicado por Alberto López Martínez el 2021.

11	Ex Banco Yugoslavo de Chile	El inmueble presenta desprendimiento de estuco, grietas, pérdida de cohesión de la cornisa, fisuras, pérdida de pintura, rayados y suciedad por depósito.		x				x		REGULAR
12	Edificio Plaza Sotomayor 233	El inmueble exhibe desprendimiento y riesgo de desplome del enclavado del acceso principal, suciedad por depósito, y rayados antrópicos en muros y peldaños. El nivel superior retranqueado exhibe fisuras, manchas por humedad y corrosión de elementos metálicos.	x				x			BUENO
13	Edificio Esmeralda 960-970	La fachada del edificio presenta pérdida de imposta entre segundo y tercer piso, desprendimiento de estuco, grietas, fisuras, craquelado y pérdida de pintura, vidrios rotos, rayados antrópicos y suciedad por depósito.		x					x	MALO
14	Edificio Esmeralda 940	La fachada del edificio conserva gran parte de sus atributos formales distintivos y evidencia buen mantenimiento en general. Sin embargo, presenta manchas por lavado diferencial y suciedad por depósito. El primer nivel exhibe rayados antrópicos.	x				x			BUENO

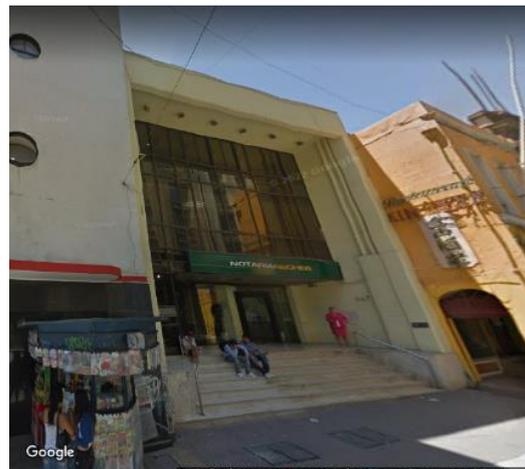
Figura 46. Edificio Notaría Fischer, foto reciente desde calle Prat, evidenciando el enmarcamiento estructural y el acceso escalonado como su principal jerarquización estética. Gracias a su altura y volumetría compacta, ayuda asimismo a mantener la continuidad urbana entre sus vecinos. Fuente: Google Maps.

Edificio institucional que data de 1982, y donde funcionó por varios años la conocida Notaría Fischer, de propiedad del abogado Luis Enrique Fischer Yávar. La estructura, de escaso interés arquitectónico, se emplaza entre el edificio de Correos y Telégrafos y el edificio de la Obra Pía de Josefa Aldunate, y se caracteriza por la jerarquía del marco exterior estructural de hormigón armado que se enfatiza desde calle Prat, dando cabida al muro cortina como verdadera fachada del edificio. Para calle Cochrane, el frontis es más convencional, desprovisto de elementos decorativos o jerarquización estética.

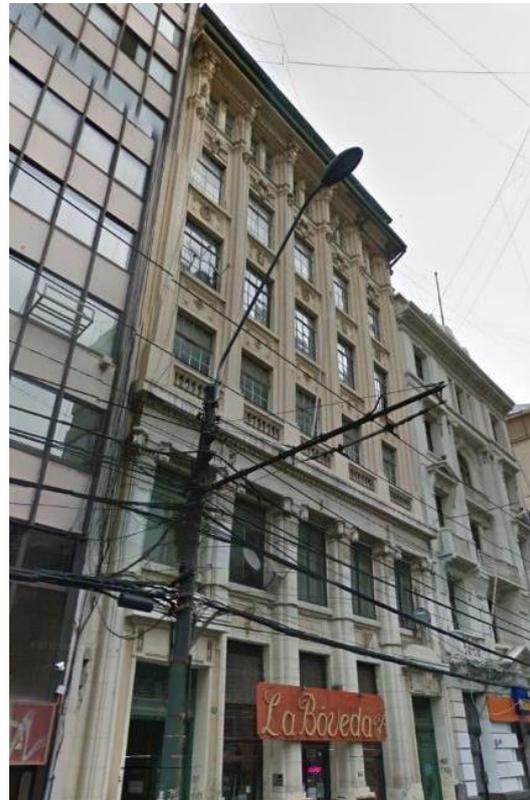
*Figura 53. Edificio ex Banco Germánico de la América del Sud, foto reciente mostrando su volumetría que ayuda a consolidar el frente urbano de calle Prat, y sus complejos detalles ornamentales. Fuente: *Google Maps*.*

19	Ex Banco Germánico de la América del Sud	La fachada del inmueble presenta pérdida de ornamentos en pilastras y cornisamento superior, desprendimiento de pintura, oxidación de hojalatería y grietas en balaustros. Asimismo, exhibe manchas por lavado diferencial, rayados antrópicos y suciedad por depósito.		x				x		REGULAR
20	Edificio Juan Brown	El edificio presenta fisuras en muros y cornisas, oxidación en canal de aguas lluvias, manchas por humedad y por lavado diferencial, rayados antrópicos y suciedad por depósito. No obstante, conserva gran parte de sus atributos formales distintivos y originales.		x				x		REGULAR

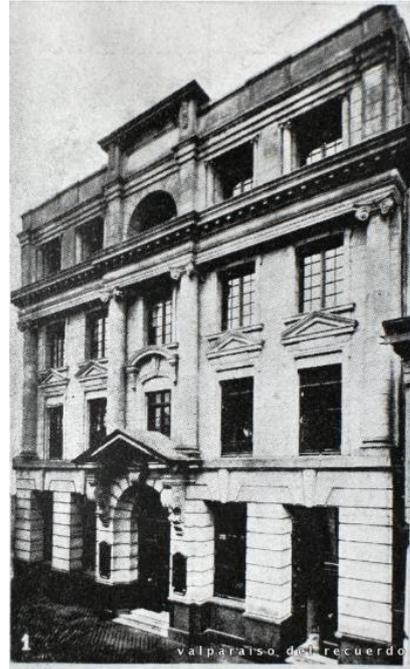
Figura 56. Edificio ex Banco de Londres y del Río de la Plata, foto de 1915 donde se muestra su estado original incluyendo varios elementos ornamentales hoy desaparecidos en el acceso y cornisamento. Fuente: Reginald Lloyd, Impresiones de la República de Chile en el Siglo XX, Jas. Truscott and Son Ltd. Artistas Impresores, Londres, 1915, pág. 366.

25	Ex Banco de Londres y del Río de la Plata	El inmueble presenta pérdida del frontón del acceso principal, y de las pilastras y el coronamiento del tercer nivel. Además, exhibe fisuras, manchas por humedad, suciedad por depósito y rayados.		x			x			BUENO
26	Ex Banco de Valparaíso	La fachada del inmueble exhibe grietas, eflorescencia, algunas fisuras, manchas de humedad por capilaridad y por lavado diferencial, y rayados antrópicos.		x				x		REGULAR
27	Ex Banco Nacional de Chile	El edificio presenta pérdida de detalles ornamentales, pérdida parcial de bajada de aguas lluvias, presencia de moho, manchas de humedad por capilaridad y por lavado diferencial, rayados y suciedad ambiental. Además, exhibe una reciente aplicación de pintura con acabado y color discordante en la fachada original del primer nivel.		x				x		REGULAR
28	Ex Asociación de productores de Salitre y Yodo	El inmueble presenta pérdida de los faroles del acceso principal, manchas de humedad por lavado diferencial, erosión de revestimiento, desplazamiento de revestimiento en zócalo, vegetación parasitaria en bajada de aguas lluvias, rayados y suciedad atmosférica.	x					x		BUENO

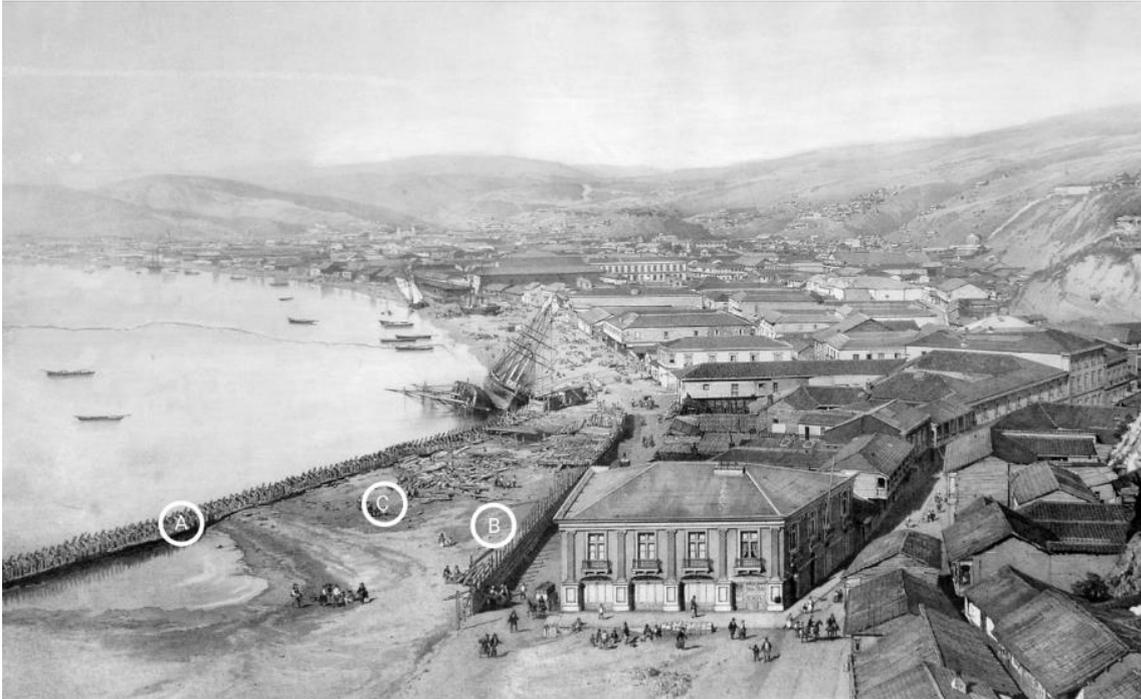
Figura 62. Ilustración tomada de la publicación de Henríquez y Vera (2017). **Grabado de Plaza Aníbal Pinto. 1854.** Museo Histórico Nacional. La imagen muestra una parte del proceso de relleno artificial pre-industrial: A. Barrera activa que permite consolidar el relleno. B. Antigua barrera con el terreno ya consolidado, se aprecian algunas edificaciones. C. Sector en proceso de consolidación, se llena el lugar con escombros y se mantiene un permanente drenaje de las aguas residuales.

Respecto a los terrenos ganados al mar, cuyo proceso se intensifica hacia mediados del siglo XIX, Henríquez y Vera (2017) señalan que se utilizaba un proceso de relleno artificial preindustrial, lo cual se puede ver ilustrado en el siguiente grabado de 1854 de sector de la plaza Aníbal Pinto, próximo al puerto de Valparaíso (Figura 62). Consistía en establecer una barrera de maderos o piedra como rompeolas o tajamar que separa el terreno a rellenar al mar abierto. De esto modo se elimina la acción destructiva del oleaje y se dejan pozas que serán drenadas progresivamente. Posteriormente se comienza con el relleno de escombros hasta la barrera o tajamar.

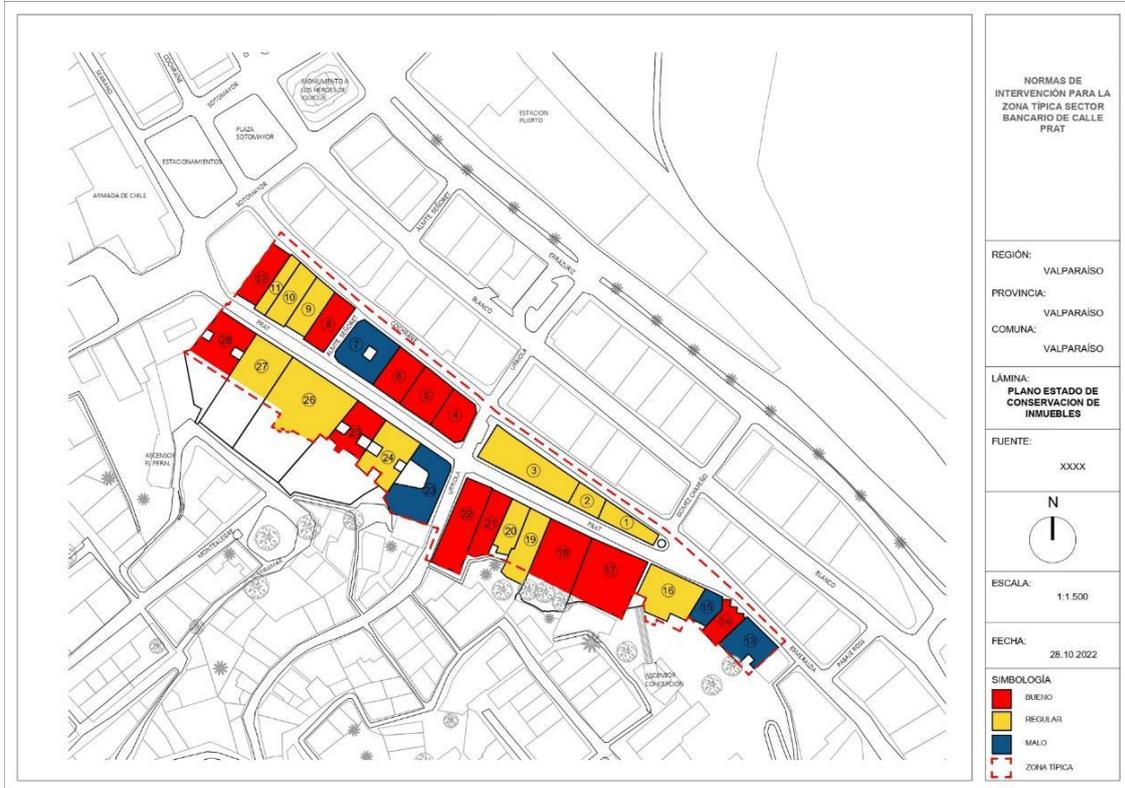
Figura 67. Plano de Estado de Conservación. Planimetría ampliada en anexo nº8. Fuente: elaboración propia.

Además, aquellos en mal estado corresponden a edificios que presentan daño severo de alcance parcial, como el edificio nº 23, Bolsa de Corredores de Valparaíso que exhibe corrosión de algunos elementos estructurales metálicos en sus balcones; daño severo de alcance generalizado como el edificio nº 7, Prat 725 que posee eflorescencia extendida en su fachada, y daño moderado de extensión generalizada como en los edificios nº 13 y 23, edificio John Brown y edificio Sucesión Matte Mesias respectivamente. Estos últimos presentan pérdida visible de ornamentos, tratamiento de fachada discordante con el original, grietas y abandono.

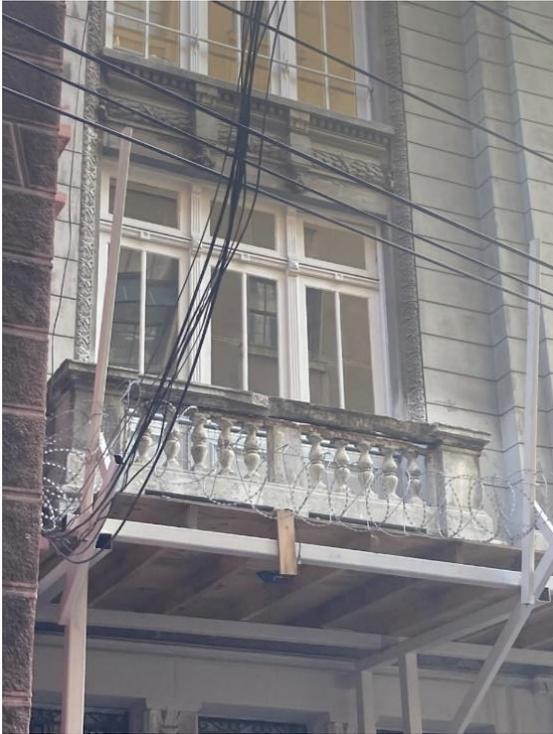
*Figura 68. Edificio Bolsa de Corredores de Valparaíso, presenta corrosión de algunos elementos estructurales metálicos en sus balcones. Fuente: elaboración propia.*

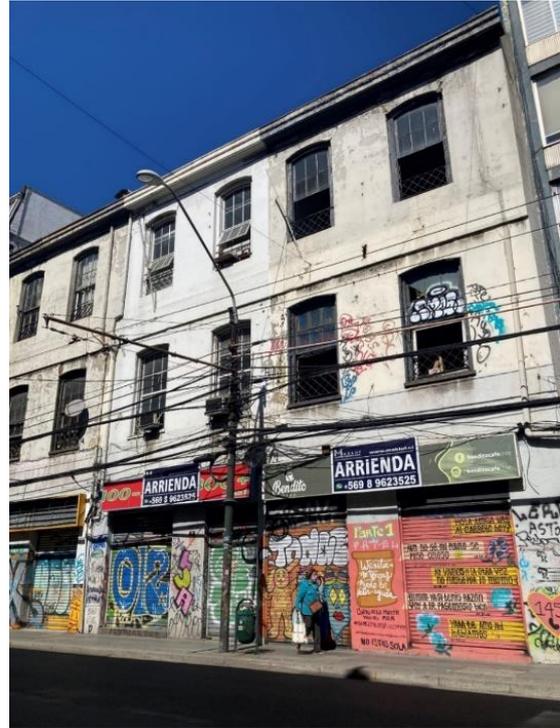
*Figura 70. Edificio John Brown. Presenta pérdida de elementos compositivos de su fachada. Fuente: elaboración propia.*

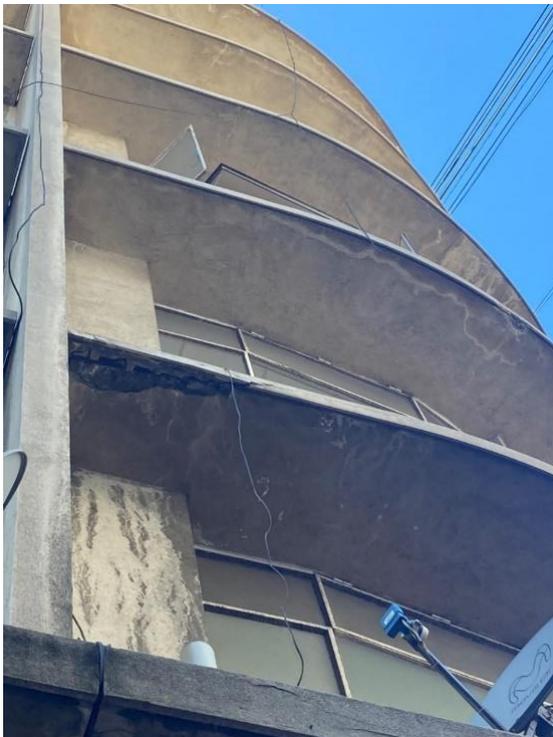
*Figura 69. Edificio Prat 725. Exhibe desprendimiento del revestimiento de fachada, oxidación de enfierradura expuesta y eflorescencia extendida en su fachada. Fuente: elaboración propia.*

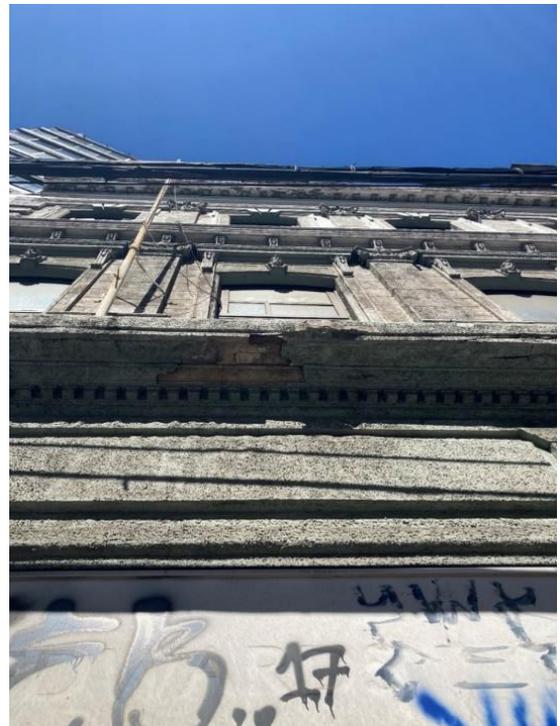
*Figura 71. Edificio Matte Mesias. Exhibe pérdida de ornamentos y tratamiento discordante en fachada. Fuente: elaboración propia.*

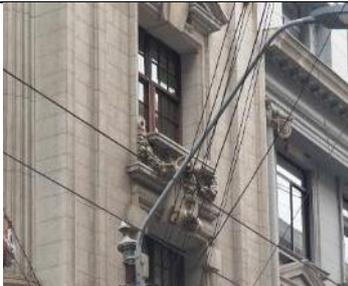
regular	Postes de planta circular y materialidad de acero, con sombrero decorativo y luminaria sujeta con pletinas. Algunos presentan pérdida del sombrero decorativo y corrosión. Existe solo un poste de hormigón, en el frente poniente de la calle Urriola, entre las calles Prat y Cochrane.
f1	Farol colgante	Portal de acceso al ascensor Concepción, calle Prat.

- ✓ Los postes históricos de alumbrado público deben ser conservados, restaurados, o en su defecto, reemplazados por otros con características similares,
- ✓ El farol histórico ubicado en la plazuela Turri debe ser retenido y su conservación es prioridad,
- ✓ Algunos edificios cuentan con faroles empotrados en sus fachadas. Estos son de gran relevancia urbana y su conservación y rehabilitación es prioridad.

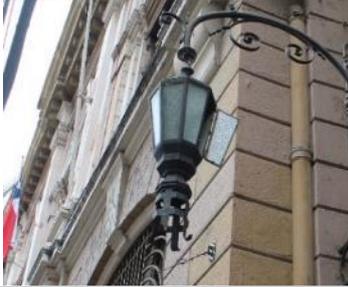
regular	El cuerpo del farol exhibe algunas zonas con corrosión y pérdida de una de las piezas de vidrio de su pantalla.
f2-f3	Farol de muro	Pasaje de acceso al ascensor Concepción, muro oriente.

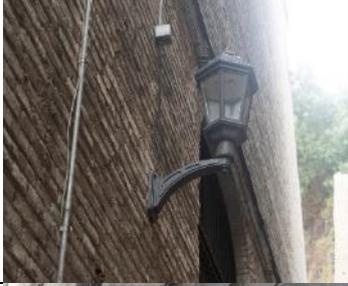
bueno	2 faroles empotrados en buen estado y operativos, de estilo moderno, recientemente instalados (parte de la renovación del ascensor Concepción).
F4	Focos empotrados	Pasaje de acceso al ascensor Concepción, muro poniente.

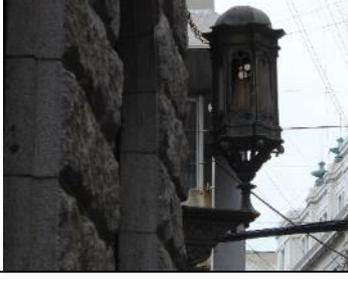
regular	2 faroles empotrados al muro. Exhiben desprendimiento de algunos cristales, probablemente en desuso.

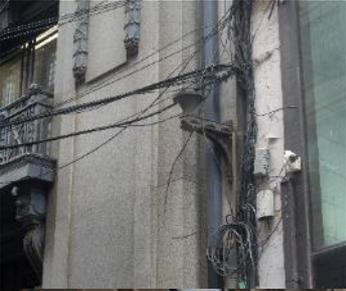
malo	El farol solo exhibe su pedestal y presenta pérdida de su pantalla y cuerpo.
f10-f11	Farol de muro	Fachada del edificio Turri, (nº1), acceso a la cafetería Conversare

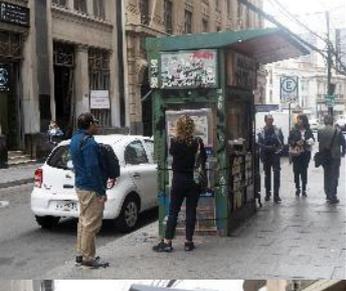
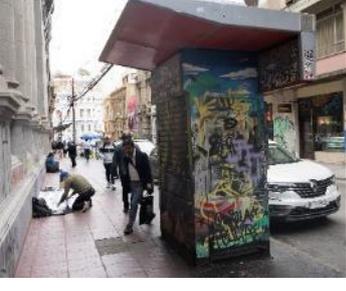
En general, los kioscos exhiben rayados antrópicos. Algunos presentan diversas alteraciones: el kiosco 6 que tiene un alero y extensiones al espacio público de carácter temporal. El Kiosco 7 posee una reja discordante de seguridad en todo su perímetro.

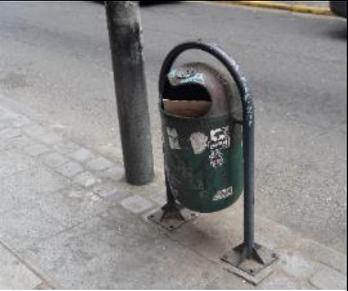
Regular/malo	Basurero metal ovalado tipo vaivén con cenicero incluido. La mayoría de estos fueron reemplazados en calle Prat y Urriola, aunque aún se encuentran en calle Cochrane (al 16/01 /23). La mayoría presenta rayados antrópicos, suciedad por depósito y falta de mantención en general. Algunos exhiben corrosión, abolladuras, y agujeros causados por igniciones.
b	Basureros tipo b	Calles Prat y Cochrane.

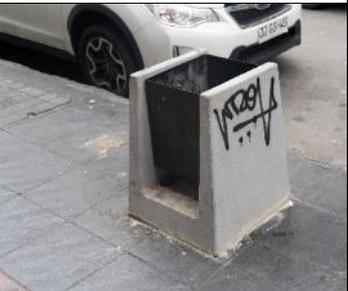
bueno	Basurero con soporte de hormigón y tambor metálico abierto tipo vaivén, sin cenicero. Fueron instalados recientemente en reemplazo de los basureros tipo a. Algunos ya presentan rayados y suciedad por depósito.
Placa 1, placa 2	Placas conmemorativas	Placa 1 en calle Urriola, edificio Pascual Baburizza (nº3). Placa 2 ubicada en calle Prat, en el edificio Ex asociación de productores de Salitre y Yodo (nº28).

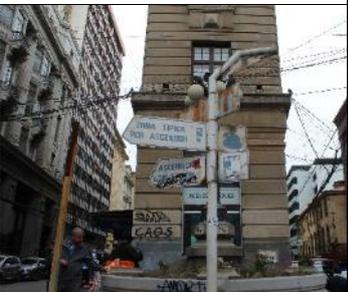
Malo / bueno	La señalética en plazuela Turri presenta corrosión avanzada y rayados antrópicos. La señalética del ascensor concepción se encuentra en buen estado (parte de la renovación del ascensor Concepción).

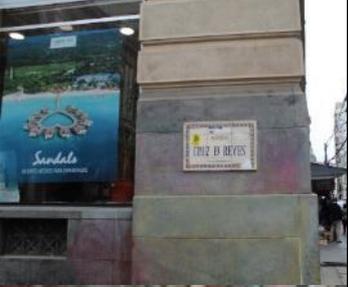
regular	Se constata pérdida parcial de la placa ubicada en calle Prat en el actual edificio del banco Santander. La que está ubicada en la plazuela Turri tiene rayados antrópicos y aquella en calle Urriola se encuentra en buen estado.
Dibuj o en planimetría*	grifos	Esquina en plazuela Turri y esquina norponiente del cruce de las calles Prat y Urriola.

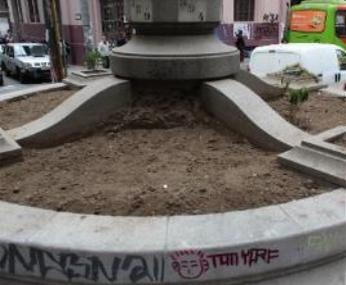
regular	La jardinera no posee vegetación y presenta terminación discordante de pintura sobre su revestimiento original de piedra. Además, exhibe rayados y suciedad por depósito.
Dibuj o en planimetría*	Pavimento de veredas tipo 1	Calle Prat, Cochrane y Urriola; pasaje Señoret.

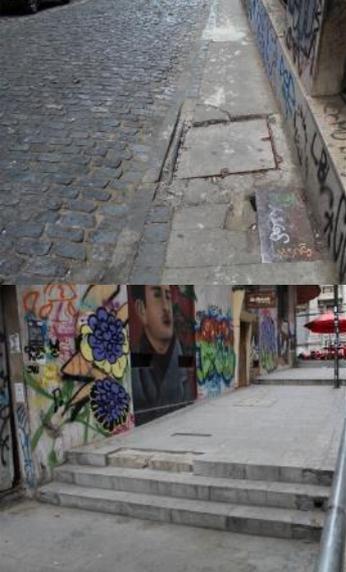
malo	Las veredas de calle Urriola y pasaje Señoret exhiben rompimientos, grietas y faltantes. Además, se observan rayados, suciedad por depósito y falta de mantenimiento en general.
Dibuj o en planimetría*	Pavimento de veredas tipo 2	Calle Prat, frente sur, entre calle Urriola y plaza Sotomayor; y calle Esmeralda, frente sur, entre pasaje Concepción y plazuela Turri.

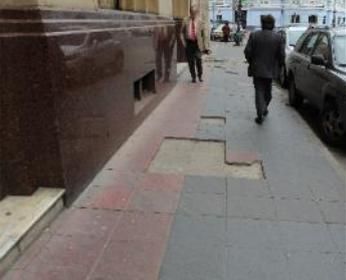
malo	Se observa pérdida de algunas baldosas, grietas, fisuras y rompimientos. En general, existen autoadhesivos instalados para conformar filas de espera en el exterior de algunos inmuebles.

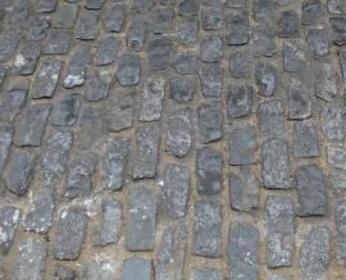
bueno	Los adoquines se encuentran en buen estado en general.
Dibuj o en planimetría*	Pavimento calles tipo 2 – hormigón	Calles Prat y Cochrane, y tramo norte de calle Urriola.

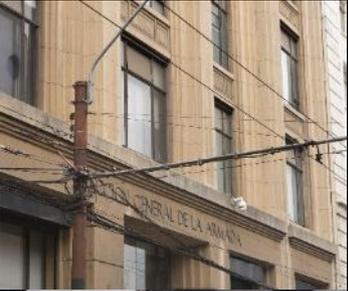
bueno	El tendido eléctrico de trolebuses se encuentra en buen estado, y evidencia buen mantenimiento en general. Los postes exhiben corrosión y pérdida de algunos sombreros decorativos.
Dibuj o en planimetría*	Catenarias trolebús	Calle Prat.

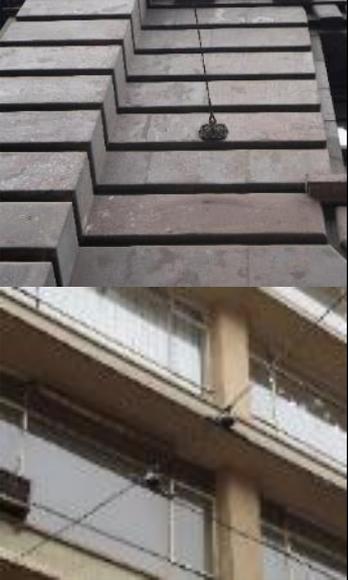
bueno	El tendido eléctrico de trolebuses se encuentra en buen estado, y evidencia buen mantenimiento en general. Los anclajes en los muros de algunos edificios de las catenarias se observan en buen estado.
S	Semáforos	Calle Urriola, esquinas con calle Prat y calle Cochrane.

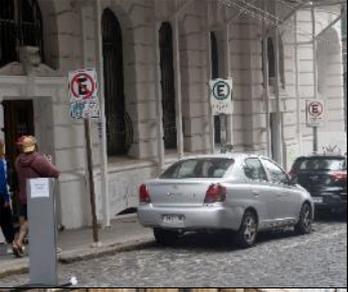
regular	Algunas exhiben rayados antrópicos. Se observan varios letreros redundantes y algunos postes remanentes de señaléticas ya retiradas.

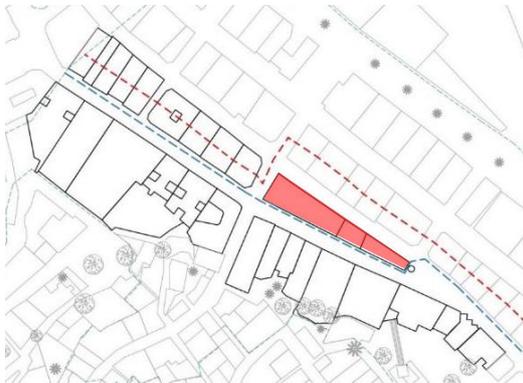
Figura 80. Manzana afectada por la discrepancia del límite. Según la planimetría del PRC, en esta manzana se permitirían atravesos, mientras que en la planimetría del MINVU no.

Si bien esta discrepancia no interfiere en la interpretación de la normativa de uso de suelo, si afecta la aplicación de la norma sobre sistema de agrupamiento. Según el PRC, la ZCHA permite “atravesos para habilitar pasajes de carácter público en calle Cochrane”. Esto implica que el frente de calle Cochrane de la manzana ubicada entre calle Urriola y plazuela Turri se encuentra en una ambigüedad en cuanto a este aspecto. Se destaca que el sistema de agrupamiento actual de los inmuebles es en su mayoría continuo, excepto el edificio Pascual Baburizza, el cual es continuo retranqueado en su frente hacia calle Urriola.

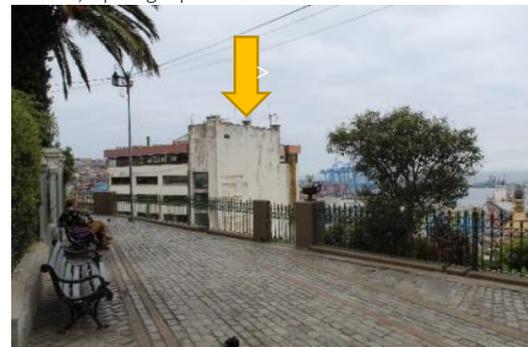
Figura 82. Edificio Rapa Nui desde el paseo mirador Gervasoni.

Por otro lado, algunos edificios de gran altura no cumplen con la normativa. Estos son el Edificio Rapa Nui (figura 2) y el Edificio Caja de Previsión de Empleados Municipales (figura 3), ambos ubicados en el frente sur de la calle Prat, y afectados a la normativa de rasante mirador de 5º (V-4), desde el paseo mirador Gervasoni.

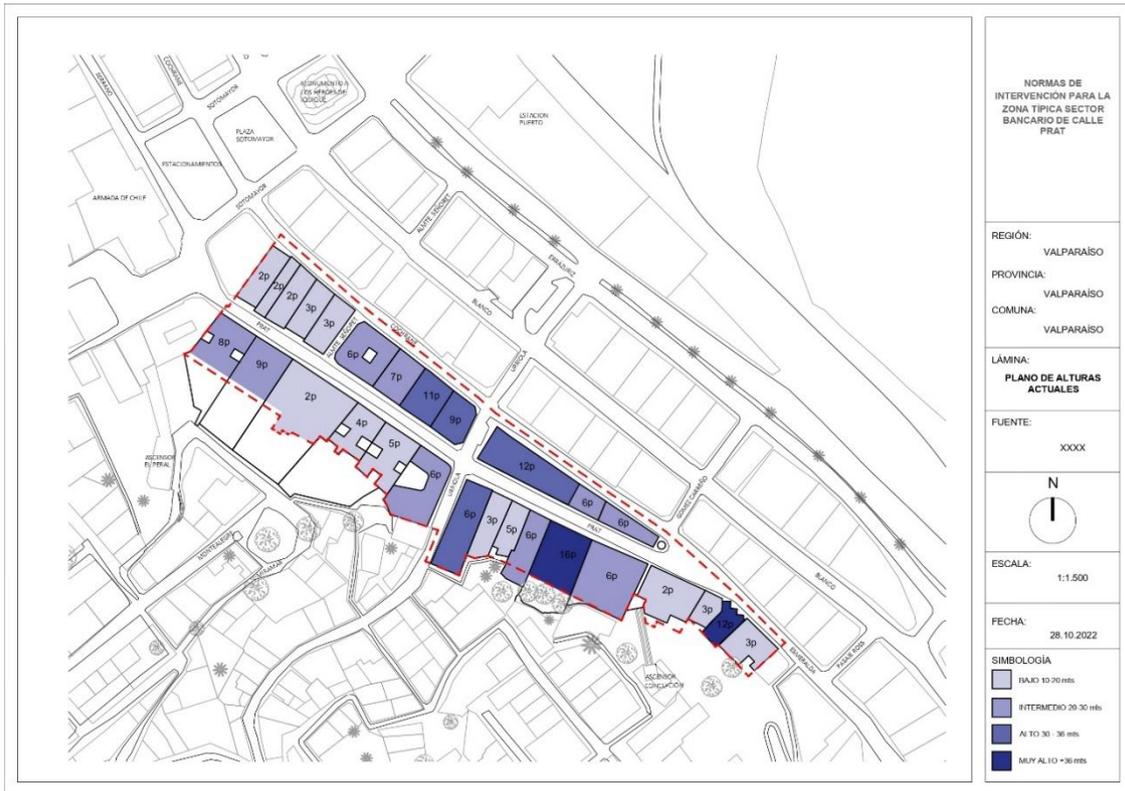
Figura 84. Plano de alturas actuales. Planimetría ampliada en anexo nº8. Fuente: elaboración propia.

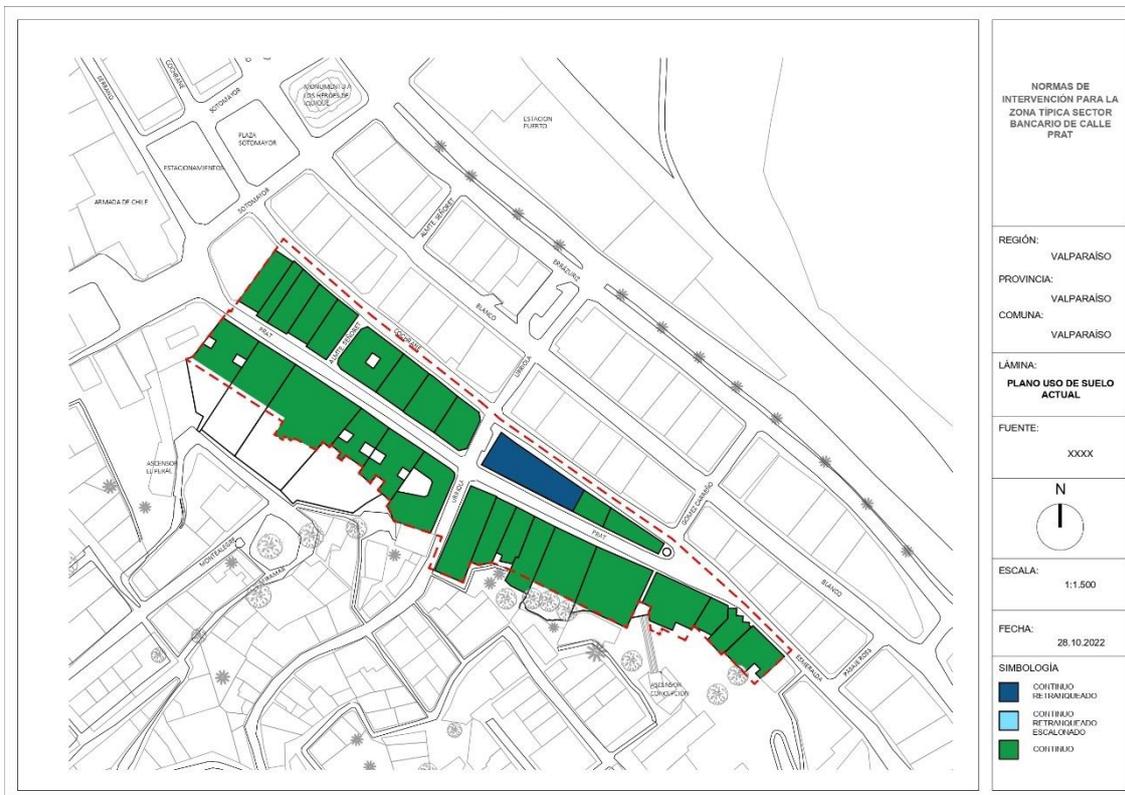
Figura 85. Plano de agrupamiento actual. Planimetría ampliada en anexo nº8. Fuente: elaboración propia.

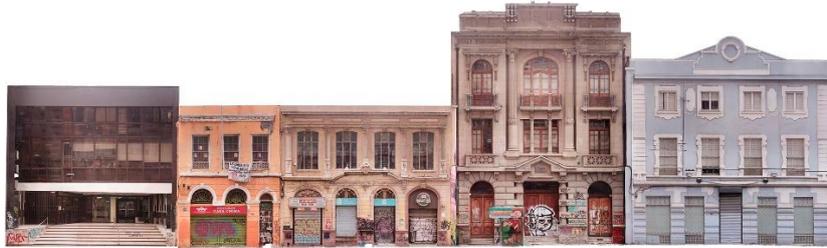
*Figura 88.* Fotogrametría de las fachadas: frente sur de calle Prat, entre plaza Sotomayor y pasaje Almirante Señoret. Fuente: Elaboración propia. Imagen capturada el 04-05-2022.

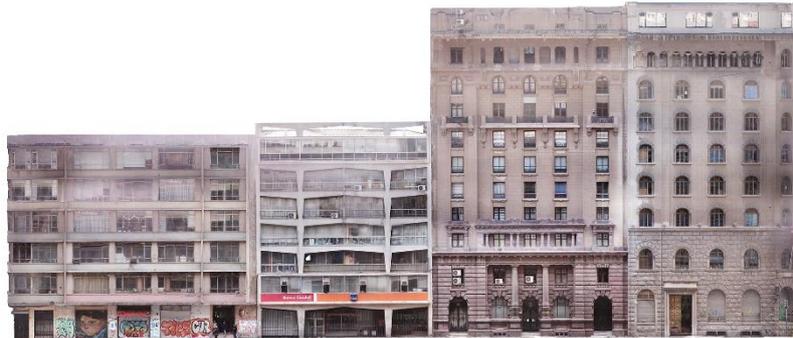
*Figura 89.* Fotogrametría de las fachadas: frente sur de calle Prat, entre pasaje Almirante Señoret. y calle Urriola. Fuente: Elaboración propia. Imagen capturada el 04-05-2022.

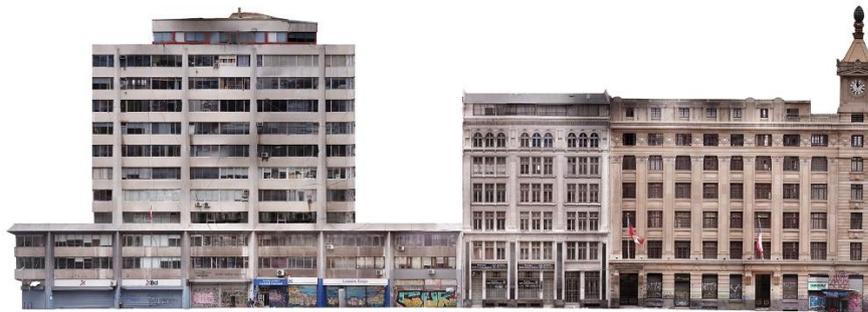
*Figura 90.* Fotogrametría de las fachadas: frente sur de calle Prat, entre calle Urriola y plazuela Turri. Fuente: Elaboración propia. Imagen capturada el 04-05-2022.

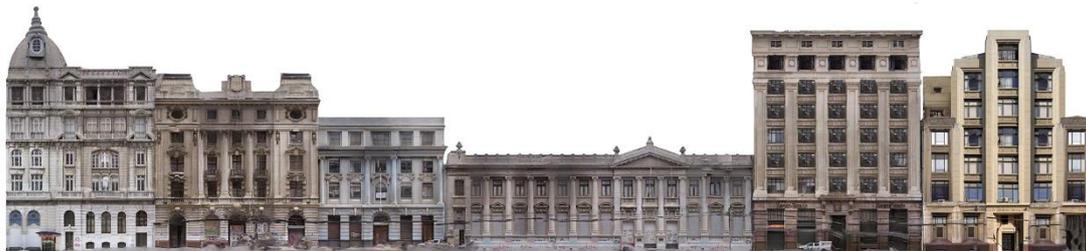
*Figura 91.* Fotogrametría de las fachadas: frente norte de calle Prat, entre plaza Sotomayor y calle Urriola. Fuente: Elaboración propia. Imagen capturada el 04-05-2022.

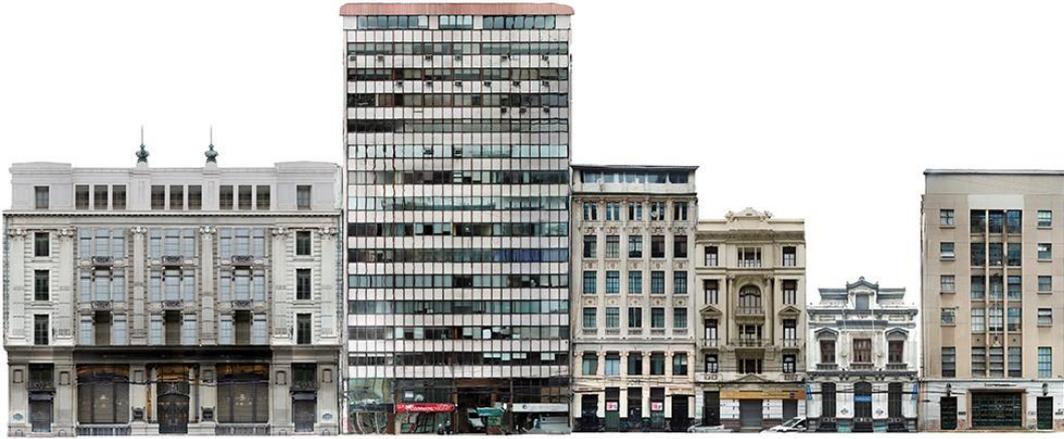
*Figura 92.* Fotogrametría de las fachadas: frente norte de calle Prat, entre calle Urriola y pasaje ascensor Concepción. Fuente: Elaboración propia. Imagen capturada el 04-05-2022.

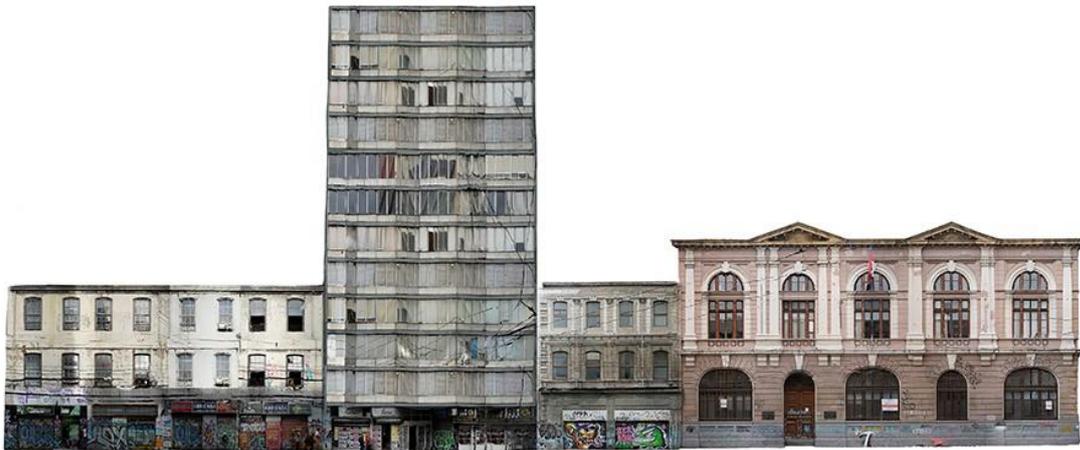
*Figura 93.* Fotogrametría de las fachadas: frente norte de calle Prat, entre pasaje ascensor Concepción y pasaje subida Concepción. Fuente: Elaboración propia. Imagen capturada el 04-05-2022.

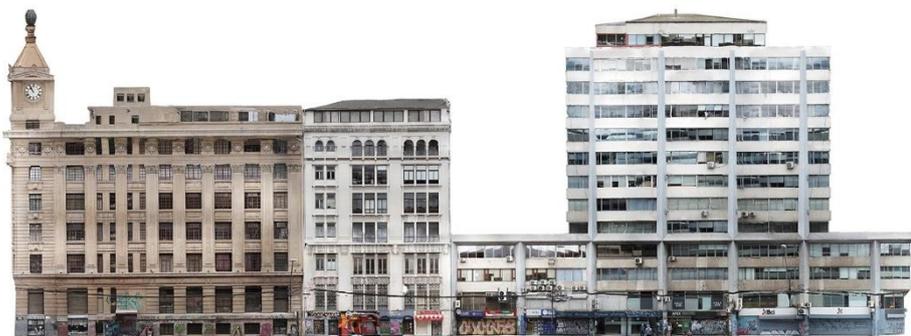
*Figura 94.* Fotogrametría de las fachadas: frente sur de calle Cochrane, entre plazuela Turri y calle Urriola. Fuente: Elaboración propia. Imagen capturada el 04-05-2022.

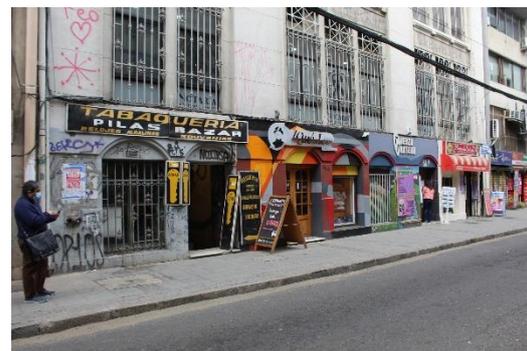
Figura 95. Edificio Ex compañía de seguros La Central y pintura discordante. Fuente: Elaboración propia, foto capturada el 04/11/2022.

2.Edificio Ex compañía de seguros La Central	Julio 2021	3967	Remite propuesto de pintura de fachada.	Solicitado	Se cuestiona el estado de esta solicitud.

2. Edificio Ex compañía de seguros La Central	Abril 2021	2039	OTR Informa pintura no autorizada (discordante).	Solicitado	Ejecutado según constatación <i>in situ</i> .

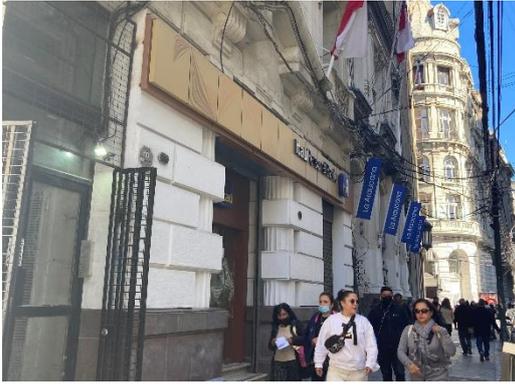
Figura 96. Edificio Juan Brown and letrero discordante con la modulación de vanos. Fuente: Elaboración propia, foto capturada el 21/09/2022.

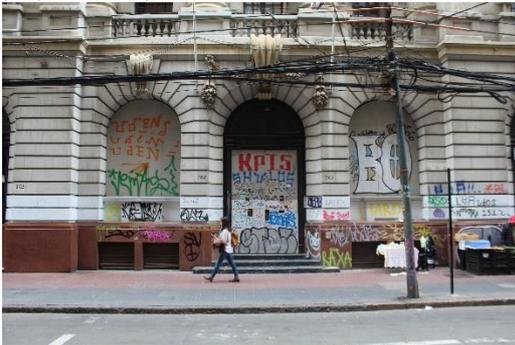
Figura 97. Edificio Schwager. Exhibe vanos clausurados con paneles opacos. Fuente: Elaboración propia, foto capturada el 21/09/2022.

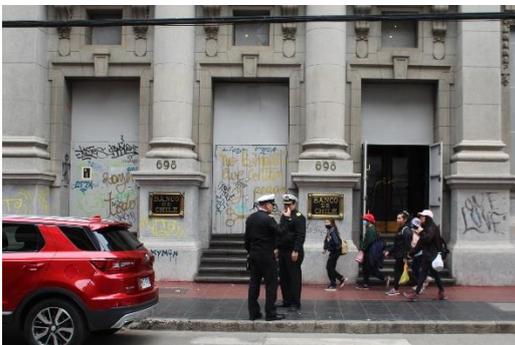
Figura 98. Edificio Ex Banco de Valparaíso. Presenta vanos cerrados con paneles y puertas opacas. Fuente: Elaboración propia, foto capturada el 21/09/2022.

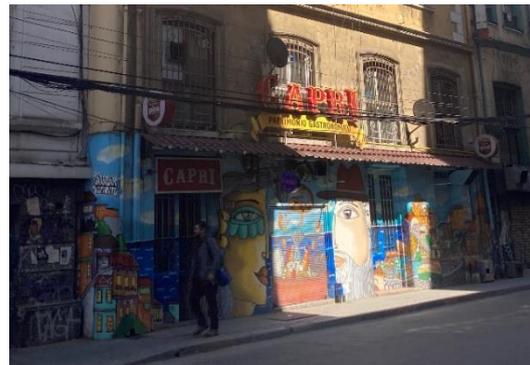
Figura 101. Mural en edificio Ex Banco Francés e italiano, calle Cochrane. Además, se observa letrero y alero discordantes. Fuente: Elaboración propia, foto capturada el 21/09/2022.

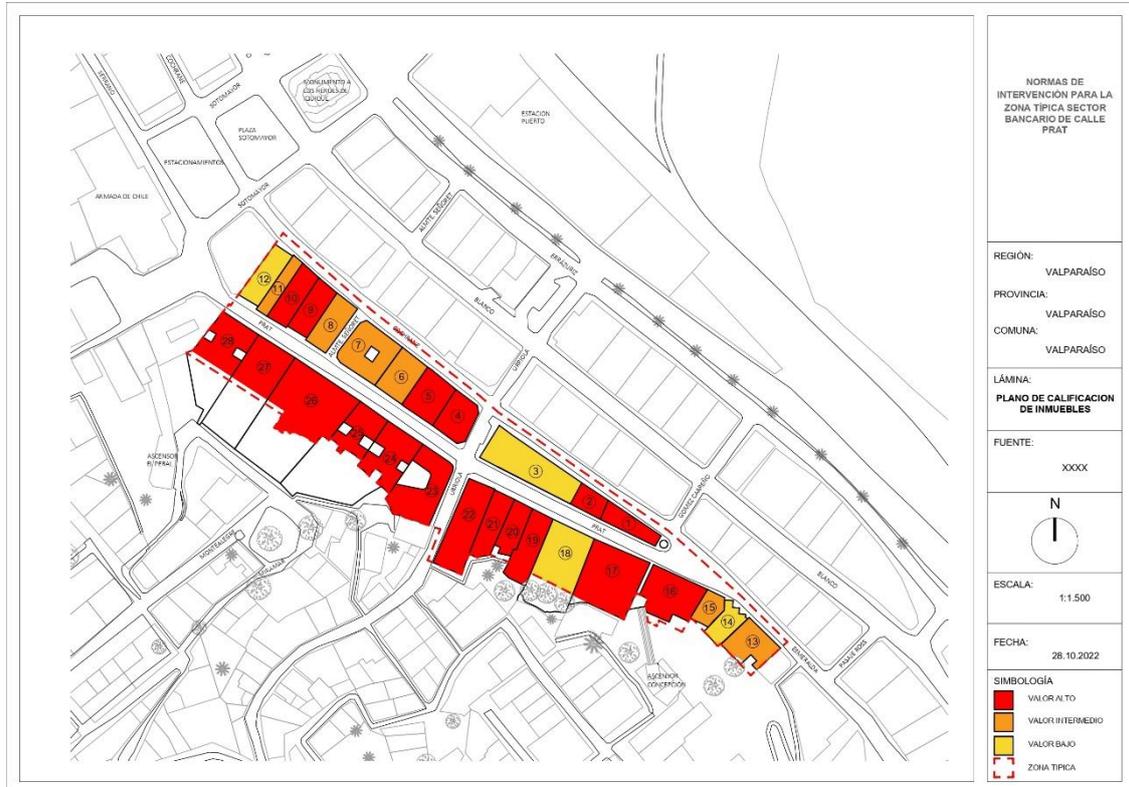
Figura 103. Plano de calificación de inmuebles. Fuente: Elaboración propia.

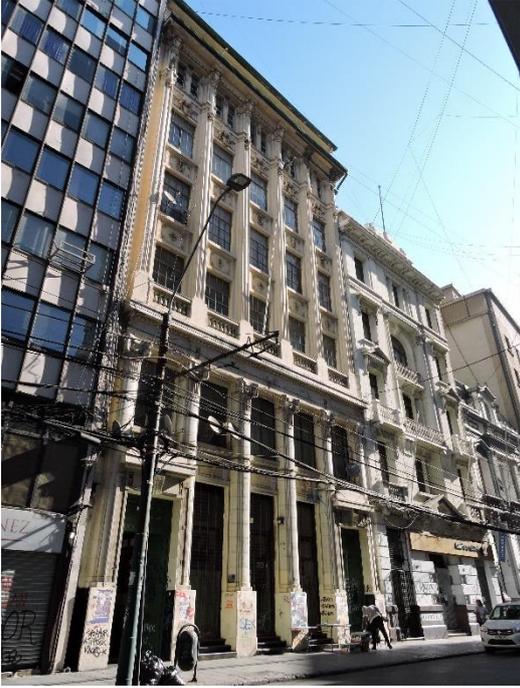
*Figura 105. Edificio Ex Banco Germánico de la América del Sur. Posee valoración alta, con calificación 6. Este contribuye altamente en la imagen urbana de la Zona Típica, pero dado su emplazamiento inserto en la manzana y volumetría homogénea, no destaca particularmente por sobre el resto.*
