**NORMAS DE INTERVENCIÓN**

# **ZONA TÍPICA O PINTORESCA SECTOR BANCARIO CALLE PRAT**

**Comuna de Valparaíso,  
Región de Valparaíso**

## **NORMAS DE INTERVENCIÓN DE LA ZONA TÍPICA SECTOR BANCARIO CALLE PRAT, VALPARAÍSO.**

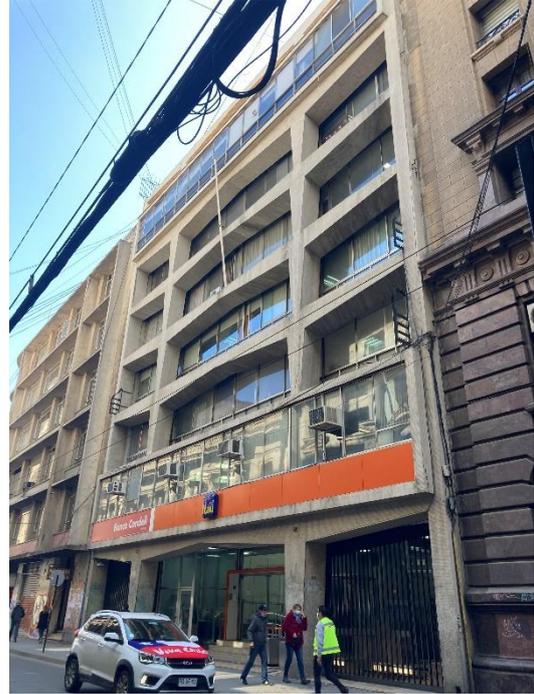
*Figura 107. Edificio Banco Itaú. Posee valoración intermedia, con calificación 3. Este se integra conforme en la manzana donde se emplaza, no obstante, carece de algunos atributos destacados de la ZT.*

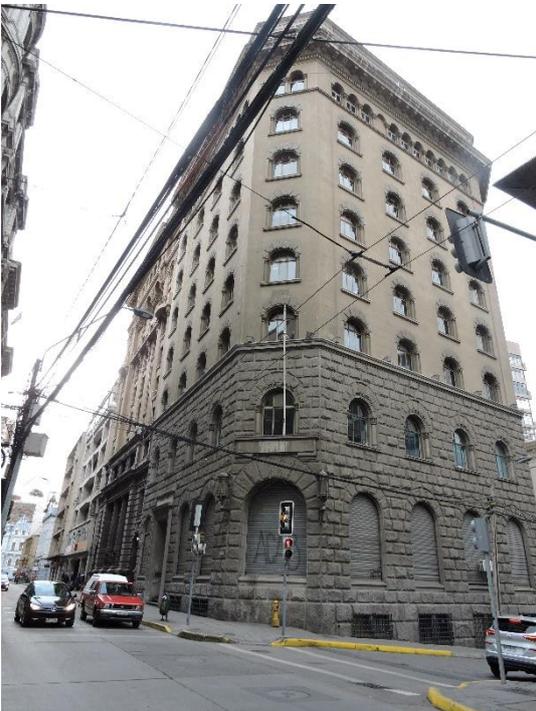
*Figura 106. Edificio Juzgados Civiles y del Trabajo. Cuenta con valoración alta, con calificación 10. Destaca particularmente por ser altamente distintivo dentro del entorno, en particular por su emplazamiento en esquina con frente a 3 calles.*

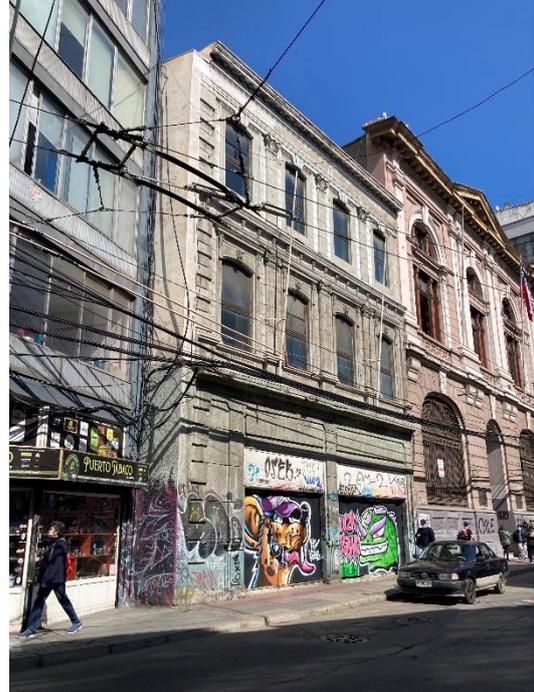
*Figura 108. Edificio Sucesión Matte Mesias, con calificación 5. Es un inmueble original de la época, pero ha sido intervenido considerablemente, en consecuencia, ha perdido algunos atributos que le otorgan valor.*

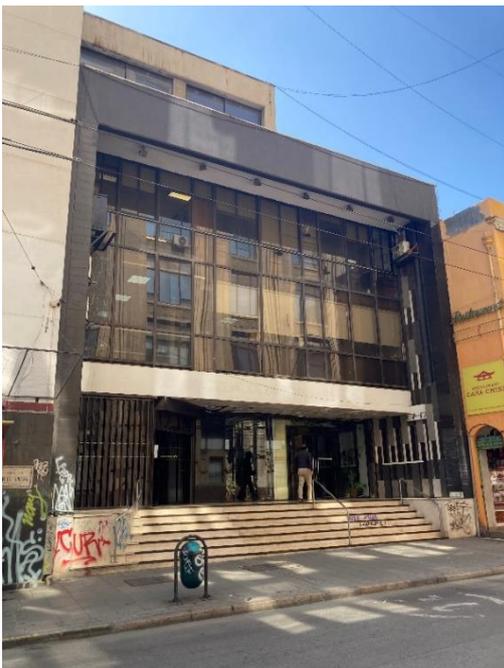
*Figura 109. Edificio Ex Notaria Fischer.* Posee valoración baja, con calificación 1. Su composición de fachada es discordante con la imagen urbana del entorno debido a su frente mayormente transparente, sin elementos que refuercen la verticalidad.

Aquel con menor puntaje (Ex Notaria Fischer, calificación 1) aporta solo con algunos atributos tales como definición del piso base, fachada continua y altura homogénea, no obstante, la composición de su fachada es discordante con la imagen urbana distintiva de la zona. Aquellos con calificación 2, además de poseer algunos atributos, pertenecen a un estilo arquitectónico o tipología reconocible (brutalismo o modernismo).

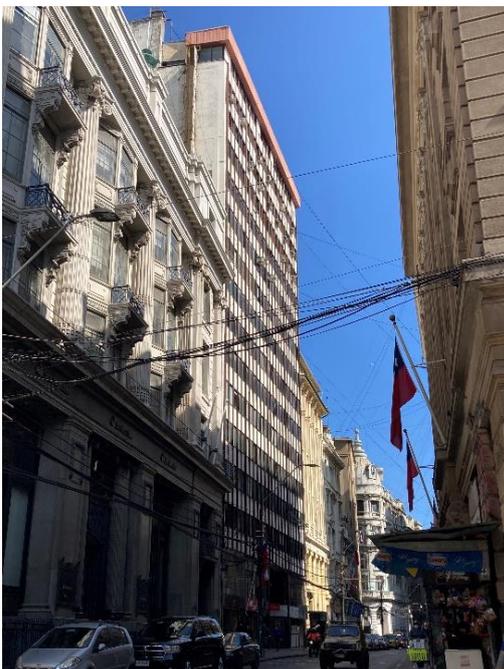
*Figura 110. Edificio Rapa Nui.* Posee valoración baja, con calificación 2. Si bien presenta varios de los atributos de la ZT, su gran altura altera significativamente la imagen del conjunto.

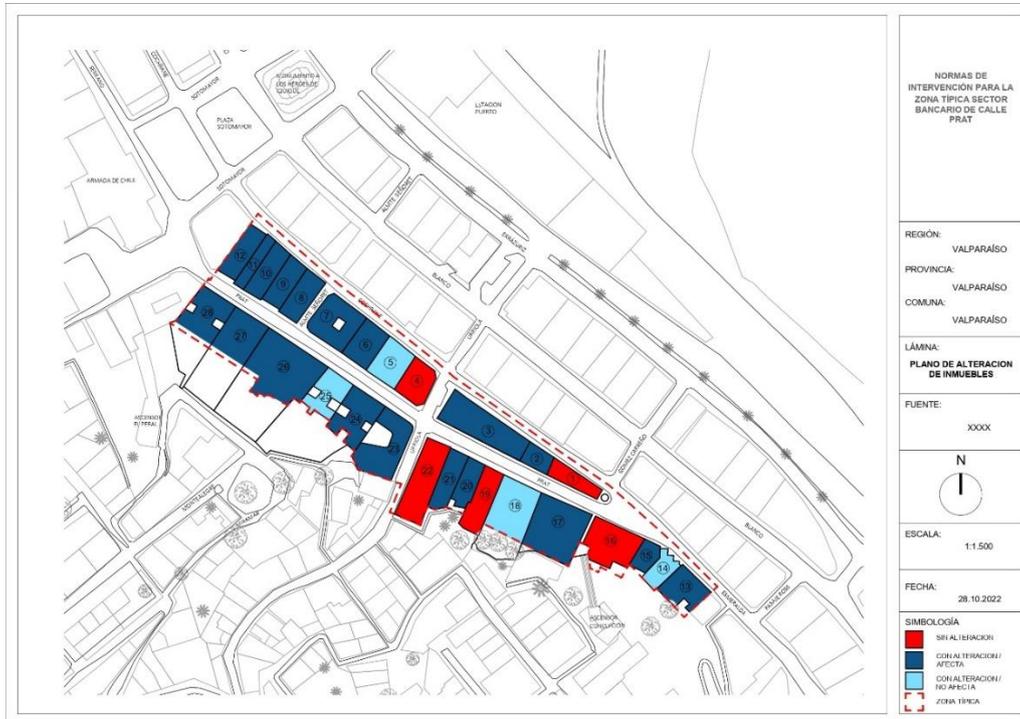
Figura 111. Plano de alteración de los inmuebles. Fuente: Elaboración propia.

La mayoría de los inmuebles poseen alteraciones que afectan su integridad y la de la Zona Típica donde están insertos. Los tipos de alteraciones que afectan son de variada índole, e incluyen reparaciones o reconstrucciones deficientes de ornamentos, volúmenes añadidos, carteles publicitarios discordantes, aplicaciones de pinturas, pérdida o remoción de elementos decorativos, y sustitución de ventanas por otras de estilo discordante.

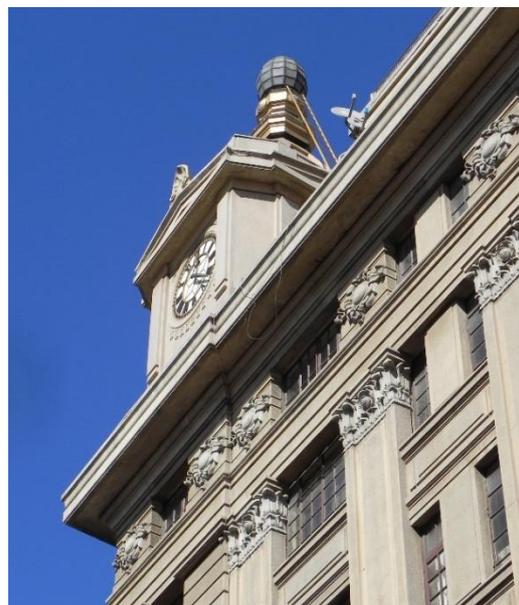
Figura 113. El Edificio Turri conserva íntegramente sus características originales. Fuente: Elaboración propia.

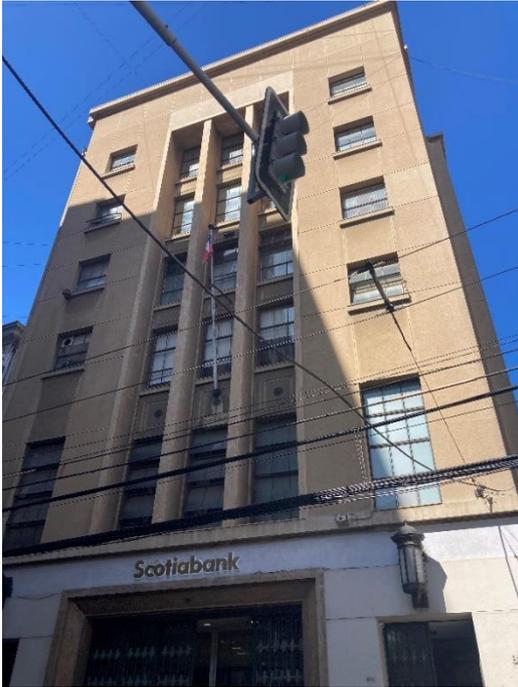
Figura 114. El edificio Ex Caja Marina Mercante Nacional mantiene la integridad general de sus fachadas. Fuente: Elaboración propia.

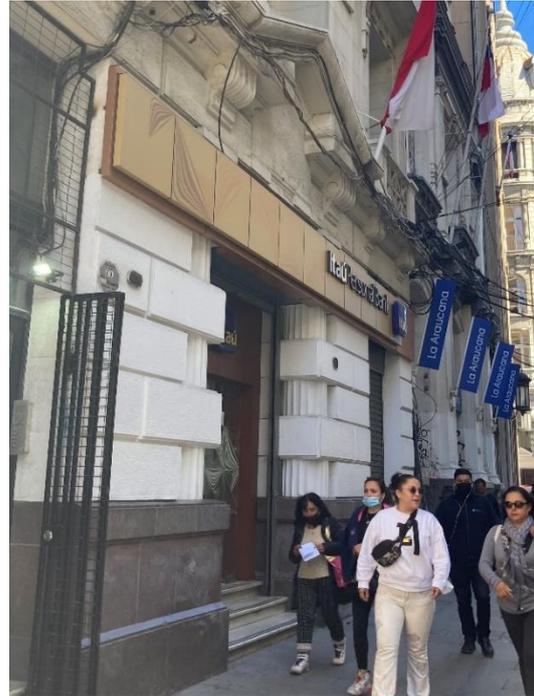
Figura 117. Letrero publicitario discordante con la modulación de vanos en el edificio Juan Brown. Fuente: Elaboración propia.

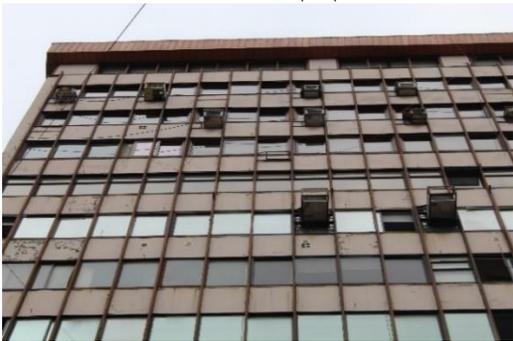
Figura 115. Cajas de ventilación en edificio Rapa Nui. Fuente: Elaboración propia.

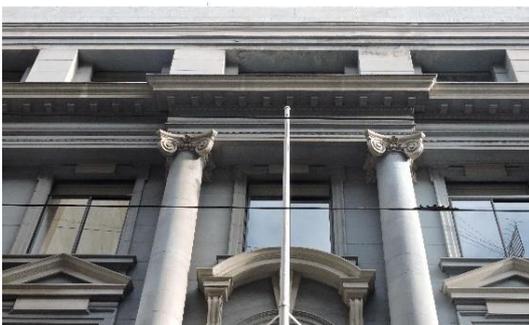
Figura 116. El tercer nivel del edificio Ex Banco de Londres ha sido simplificado y no presenta varios de sus ornamentos originales. Fuente: Elaboración propia.

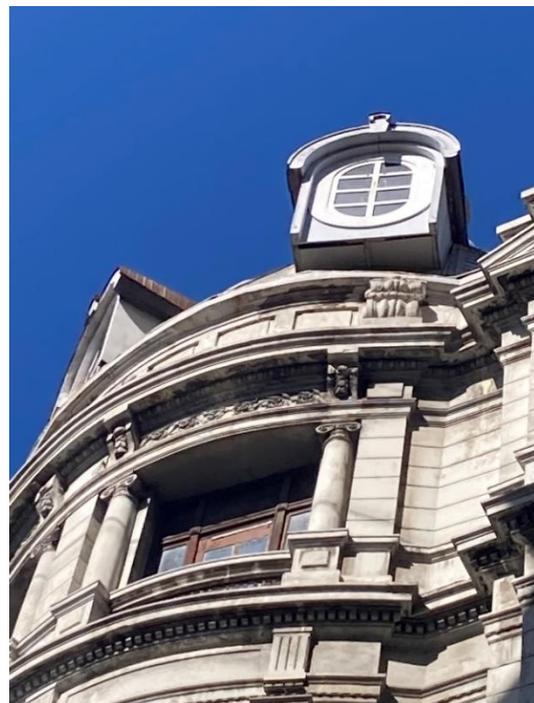
Figura 118. Reconstrucción deficiente de ventana en cúpula del edificio Ex Bolsa de Corredores. Fuente: Elaboración propia.

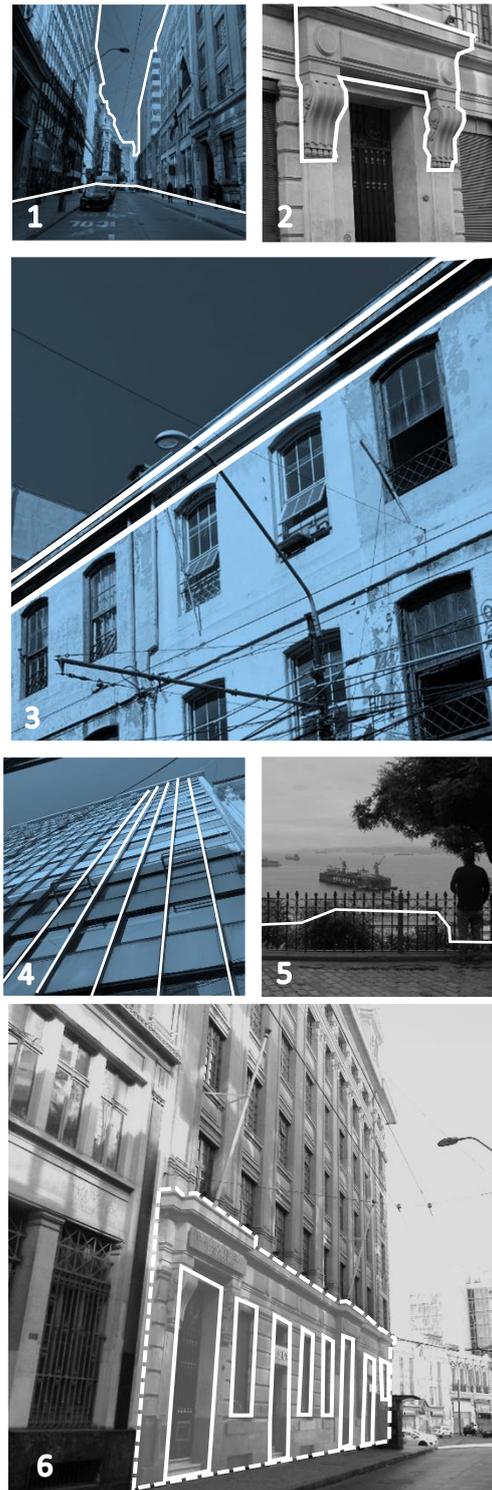
Figura 119. 1, fachada continua; 2, piso base de carácter monumental; 3, cornisamento; 4, elementos de fachada que refuerzan la verticalidad; 5, altura homogénea que no interfiere en las vistas; 6, relación de lleno y vacío de la fachada del piso base.

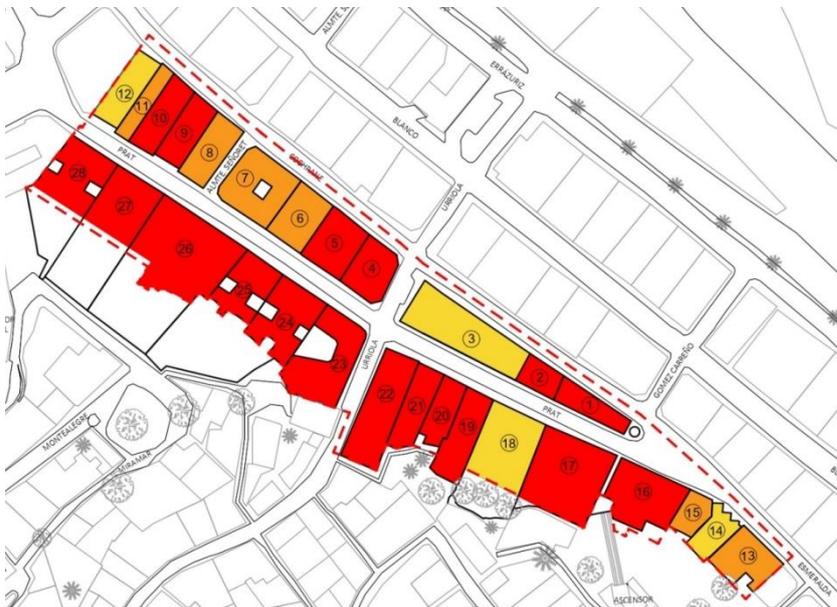
Figura 120. Plano de calificación de los edificios de la Zona Típica.

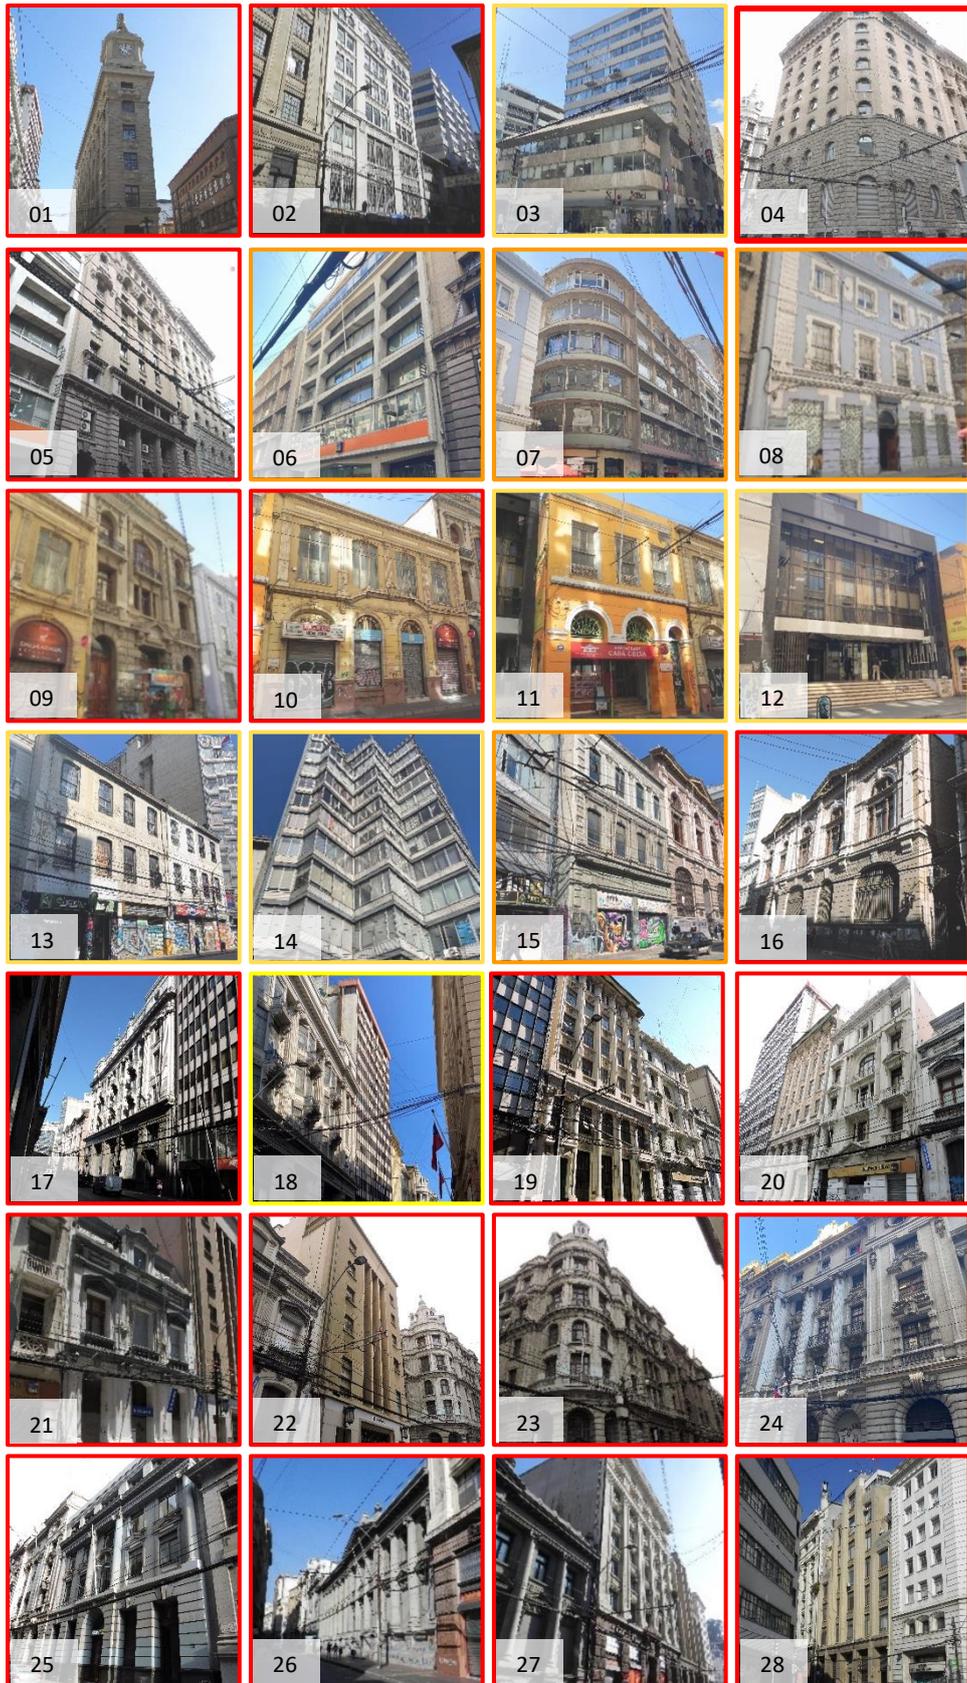
Figura 121. Fotografías, calificación y numeración de los edificios de la Zona Típica.

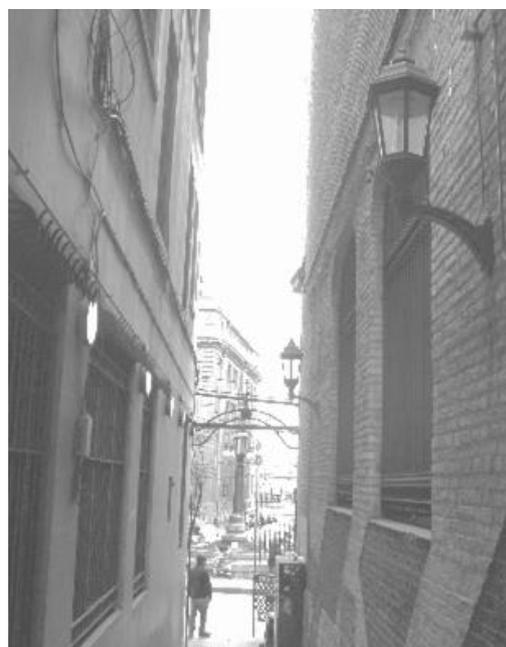
Figura 122. Pasaje del ascensor Concepción. El contraste del tratamiento de cada frente permite su apreciación. Un frente restaurado y el otro preservado con una “estética de ruina”.

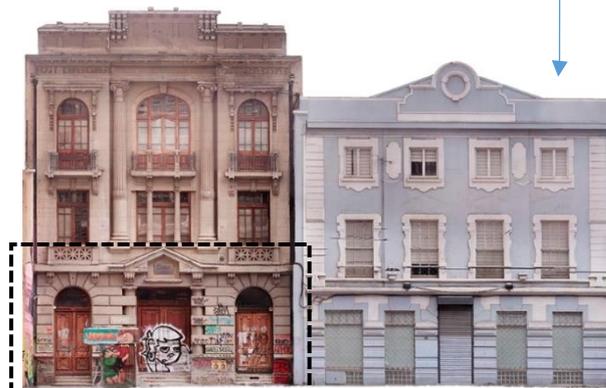
Figura 126. Ejemplo 2

✗ El edificio no cuenta con mecanismos disuasivos; se presenta con rayados vandálicos.

✓ El edificio cuenta con mecanismos disuasivos como cámaras de seguridad, luces y cerramientos de tipo rejilla que imposibilitan los rayados vandálicos; se conserva sin rayados.

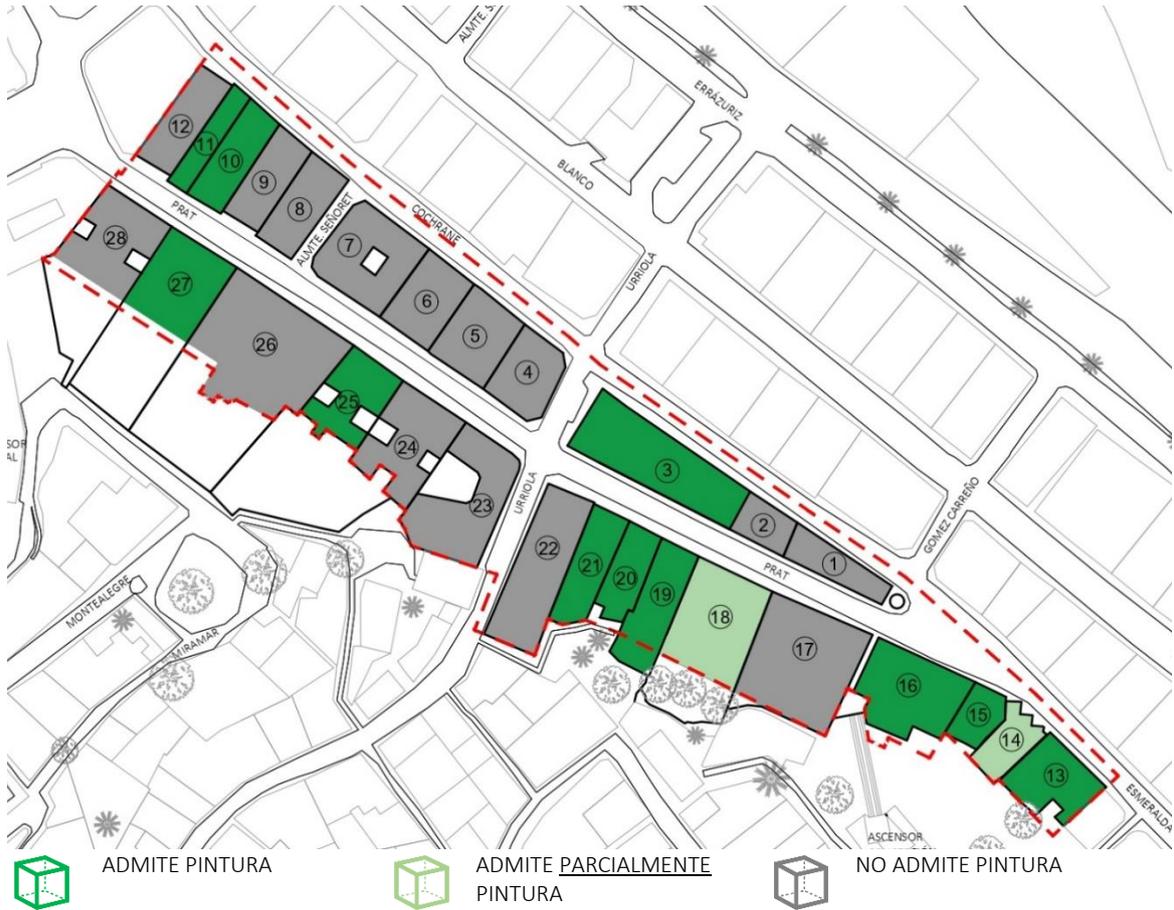
Figura 127. Plano de admisibilidad de pintura de los edificios de la Zona típica.

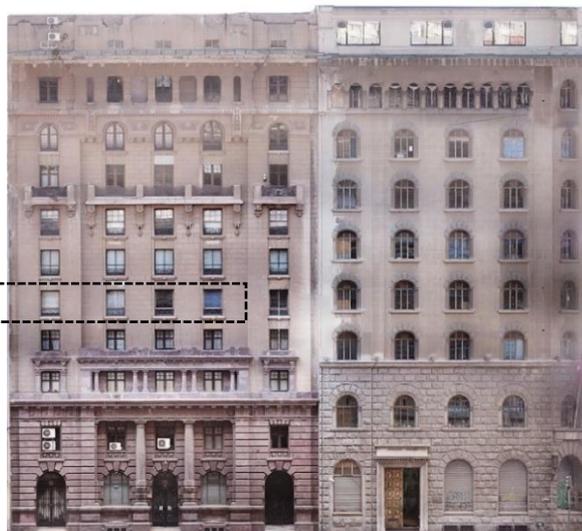
Ventanas nuevas de que NO conservan la modulación del vano original en inmueble de valor alto.

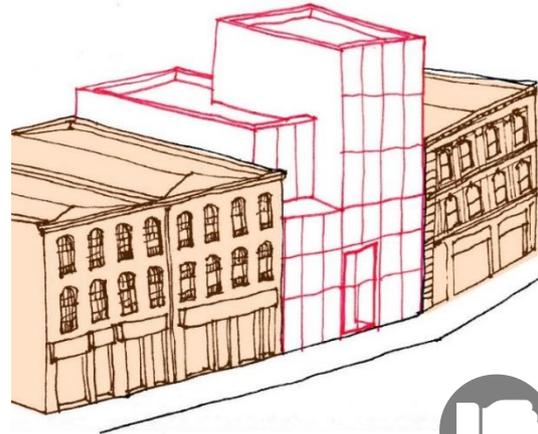
Edificio nuevo no contiene los atributos distintivos; no respeta la fachada continua ni la modulación de vanos; destaca por sobre resto y domina visualmente el sector.

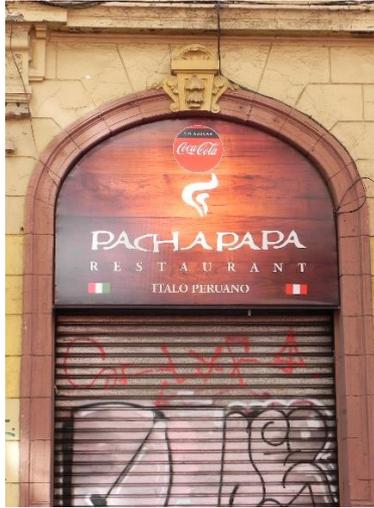
Figura 143. Letrero inserto levemente retranqueado dentro del vano, que no oculta elementos distintivos del frente.

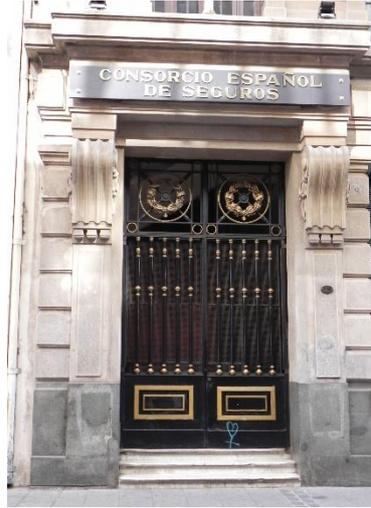
Figura 144. Letrero inserto en elemento de la fachada, no obstruye detalles ni ornamentos.

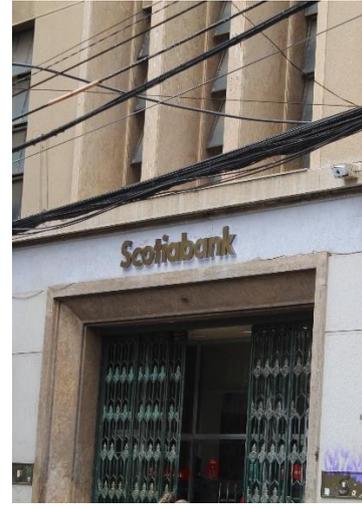
Figura 145. Letras volumétricas retroiluminadas que no obstruye la fachada, se presenta en buen tamaño y colores afines.

- ✓ Letreros o carteles inscritos dentro de un vano sin rejería o monogramas, retranqueado del plano de la fachada,
- ✓ Letreros en formato de placa metálica, ubicados sobre pilastras o almohadillado de fachada, con un tamaño acorde y proporcional,
- ✓ Letreros o carteles que utilicen colores o tonos compatibles con los del edificio,
- ✓ Uso de números y/o letras volumétricas de metal,
- ✓ Números y/o letras volumétricas retroiluminada, (ver figura 145),

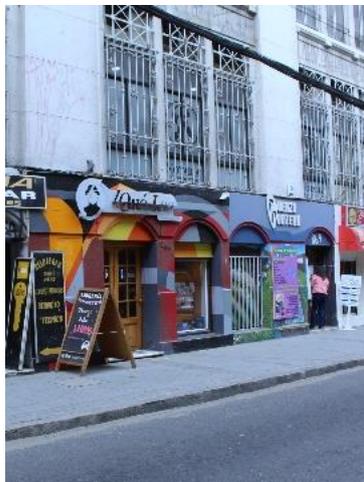
Figura 146. Pintura discordante, que interfiere en la apreciación del edificio.

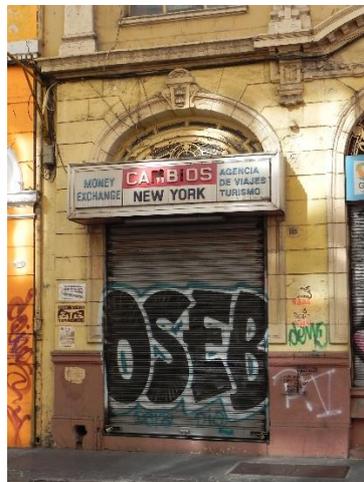
Figura 147. Letrero inserto en vano pero que sobresale de la fachada y oculta parte del vano.

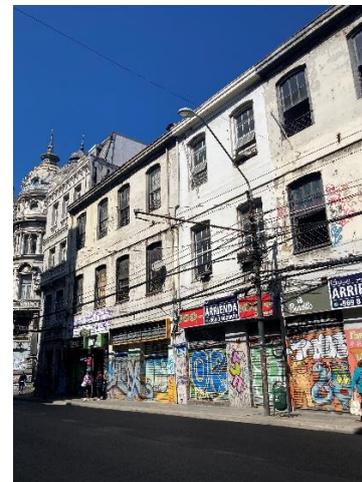
Figura 148. Letreros sobrepuestos que ocultan la parte superior de los vanos y pilastras del primer nivel. Interfiere con la apreciación de la fachada del edificio.

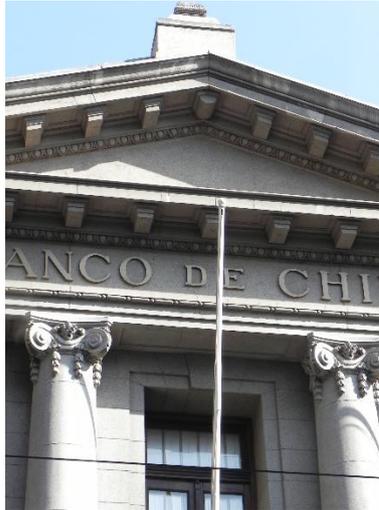
Figura 149. Letras metálicas volumétricas. Se presentan en buena proporción y color.

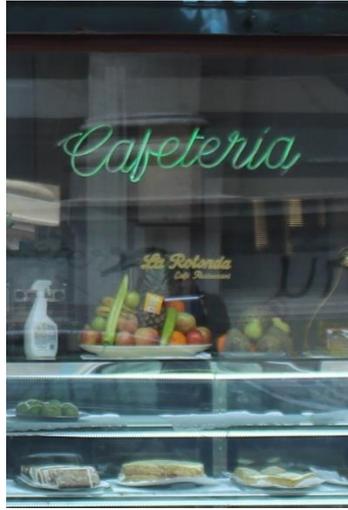
Figura 150. Letras de neón dentro de la vitrina del café La Rotonda y pequeño monograma adhesivo.

- ✓ Carteles laterales anclados a las fachadas, en las calles Esmeralda, Prat y Cochrane, solo si su ancho no excede el 50% del ancho de la vereda,
- ✓ Letras de neón solo en el interior de las vitrinas.
- ✓ Monogramas adhesivos en vitrinas que ocupen como máximo el 1% de su superficie (ver figura 150).

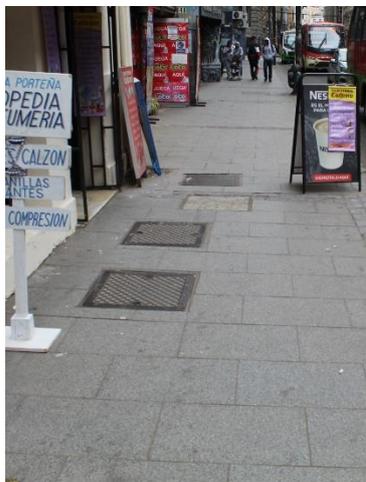
Figura 152. Atriles en la vía pública. Obstaculizan en tránsito de peatones y saturan el espacio publicitario.

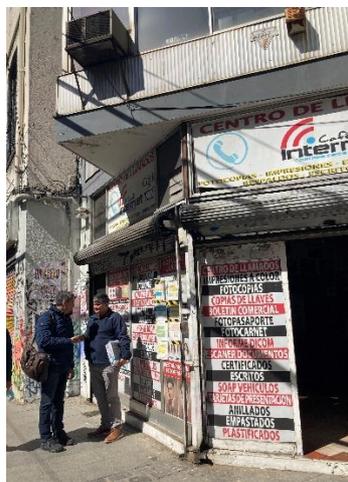
Figura 153. Letreros en la ventana que publicitan productos de consumo y saturan el espacio publicitario.

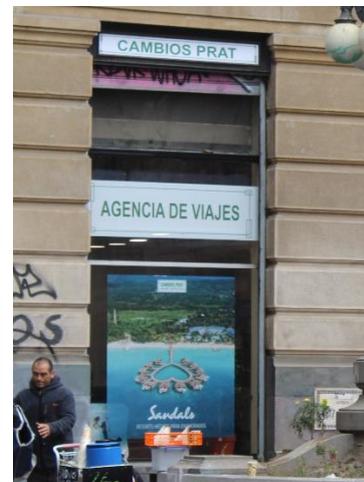
Figura 154. Letrero publicitario en la ventana que obstruye la vista desde y hacia el interior de edificio.

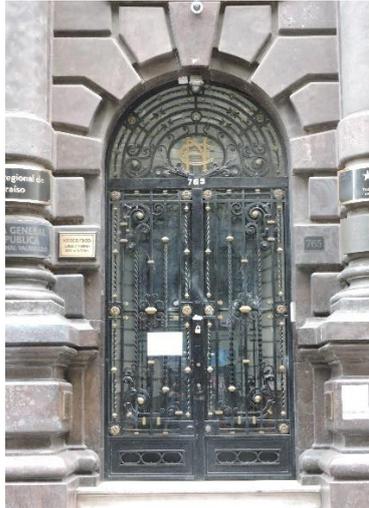
*Figura 157.* Reja metálica histórica y mampara de vidrio. Excelente ejemplo de transparencia y seguridad.

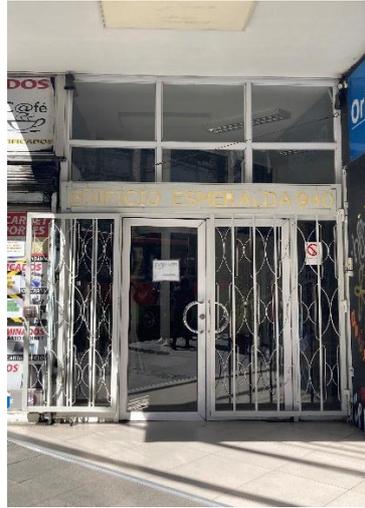
*Figura 158.* Reja metálica abierta y mampara de vidrio. Ambas superficies no permiten grafitis.

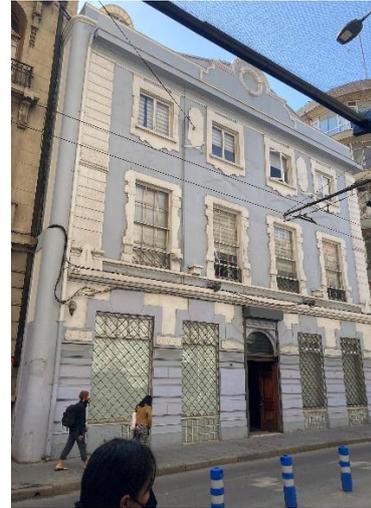
*Figura 159.* Otro buen ejemplo de transparencia y seguridad que no permite rayados.

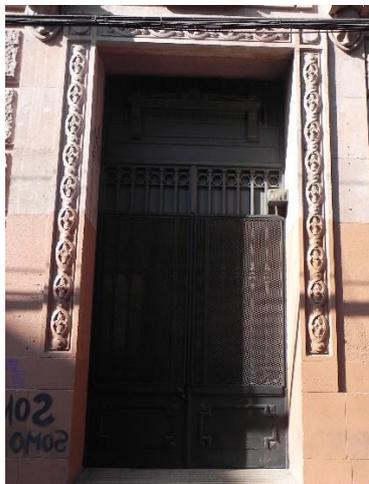
*Figura 160.* Reja de grilla pero instalada sobre la reja historica. Esta debiese instalarse detrás para no obstruir la reja original.

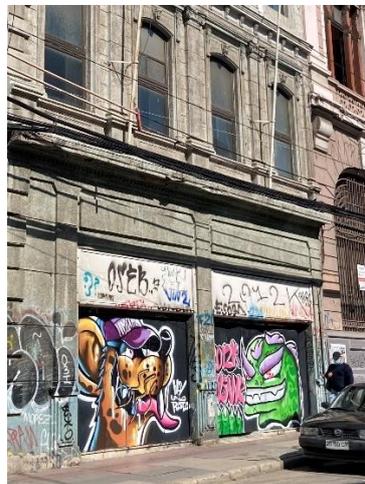
*Figura 161.* Cierro opaco oculta elementos distintivos de la puerta y acceso. Además, permite *grafitis* y proyecta una imagen de inseguridad y abandono.

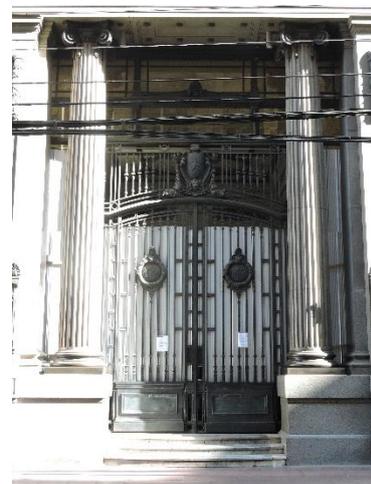
*Figura 162.* Panel de zinc de baja calidad y terminación, detrás de reja histórica. Esta proyecta una imagen de inseguridad y precariedad.

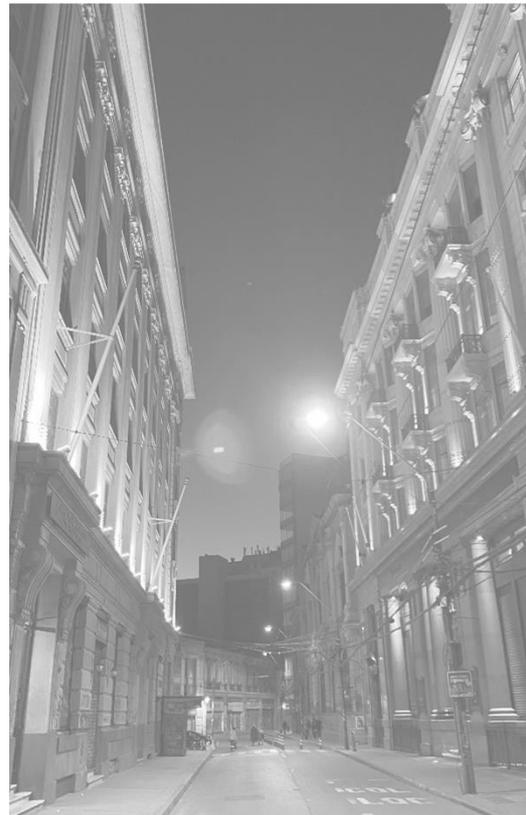
Figura 164. Fachadas iluminadas de los edificios Turri y actual Banco Santander.

- ✓ Incorporar principios de eficiencia energética,
- ✓ Privilegiar la iluminación del primer nivel o piso base del inmueble, por sobre la de los pisos superiores. Esto puede contribuir en calles más seguras.
- ✓ Su instalación debe cumplir con el principio de mínima intervención, y no debe comprometer significativamente las partes del inmueble,
- ✓ Propender a resaltar los materiales y formas del inmueble por medio de luz blanca cálida,
- ✓ Evitar utilizar luces de colores.

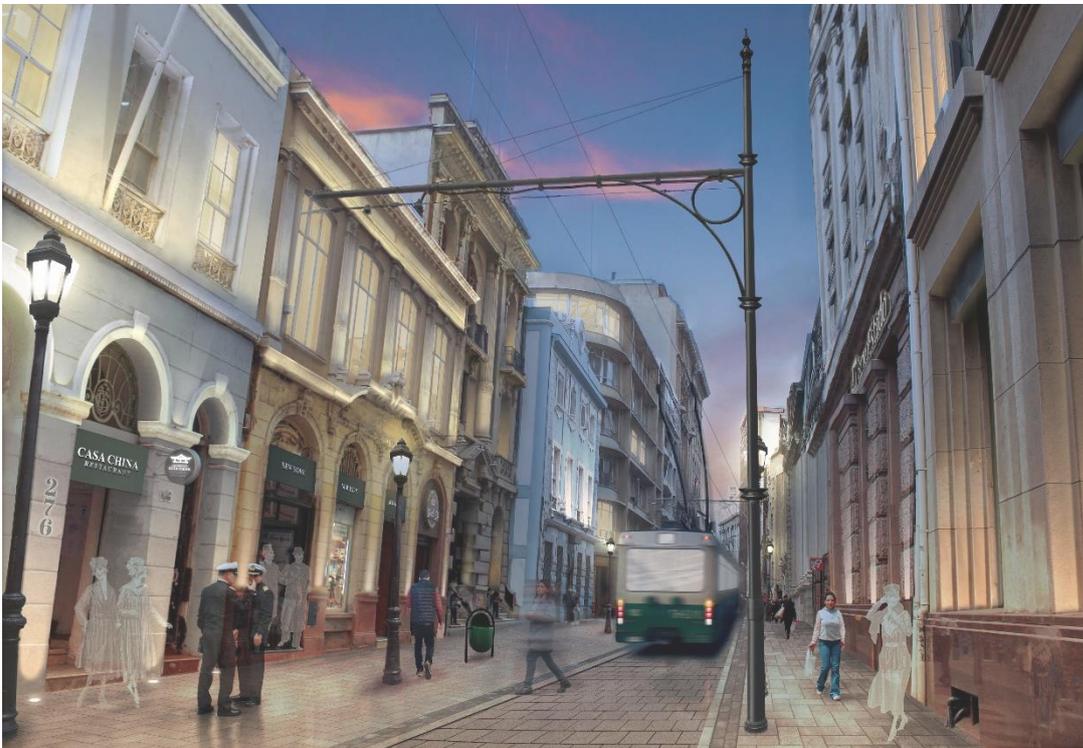
Figura 171. Imagen objetivo, vista de calle Prat. Se representa la unificación de pavimentos, el soterramiento del tendido eléctrico, iluminación de fachadas, nuevo alumbrado público; la reconstrucción de uno de los postes del sistema eléctrico de trolebuses y la imagen ideal de las fachadas con restauración de revestimientos, publicidad y propaganda.
