NORMAS DE INTERVENCIÓN

# ZONA TÍPICA ENTORNO IGLESIA SAN ANTONIO DE COLO

Comuna de Quemchi  
Provincia de Chiloé  
**Región de Los Lagos.**

Decreto del Ministerio de las Culturas,  
el Arte y el Patrimonio  
N° 609 del 18.12.2013

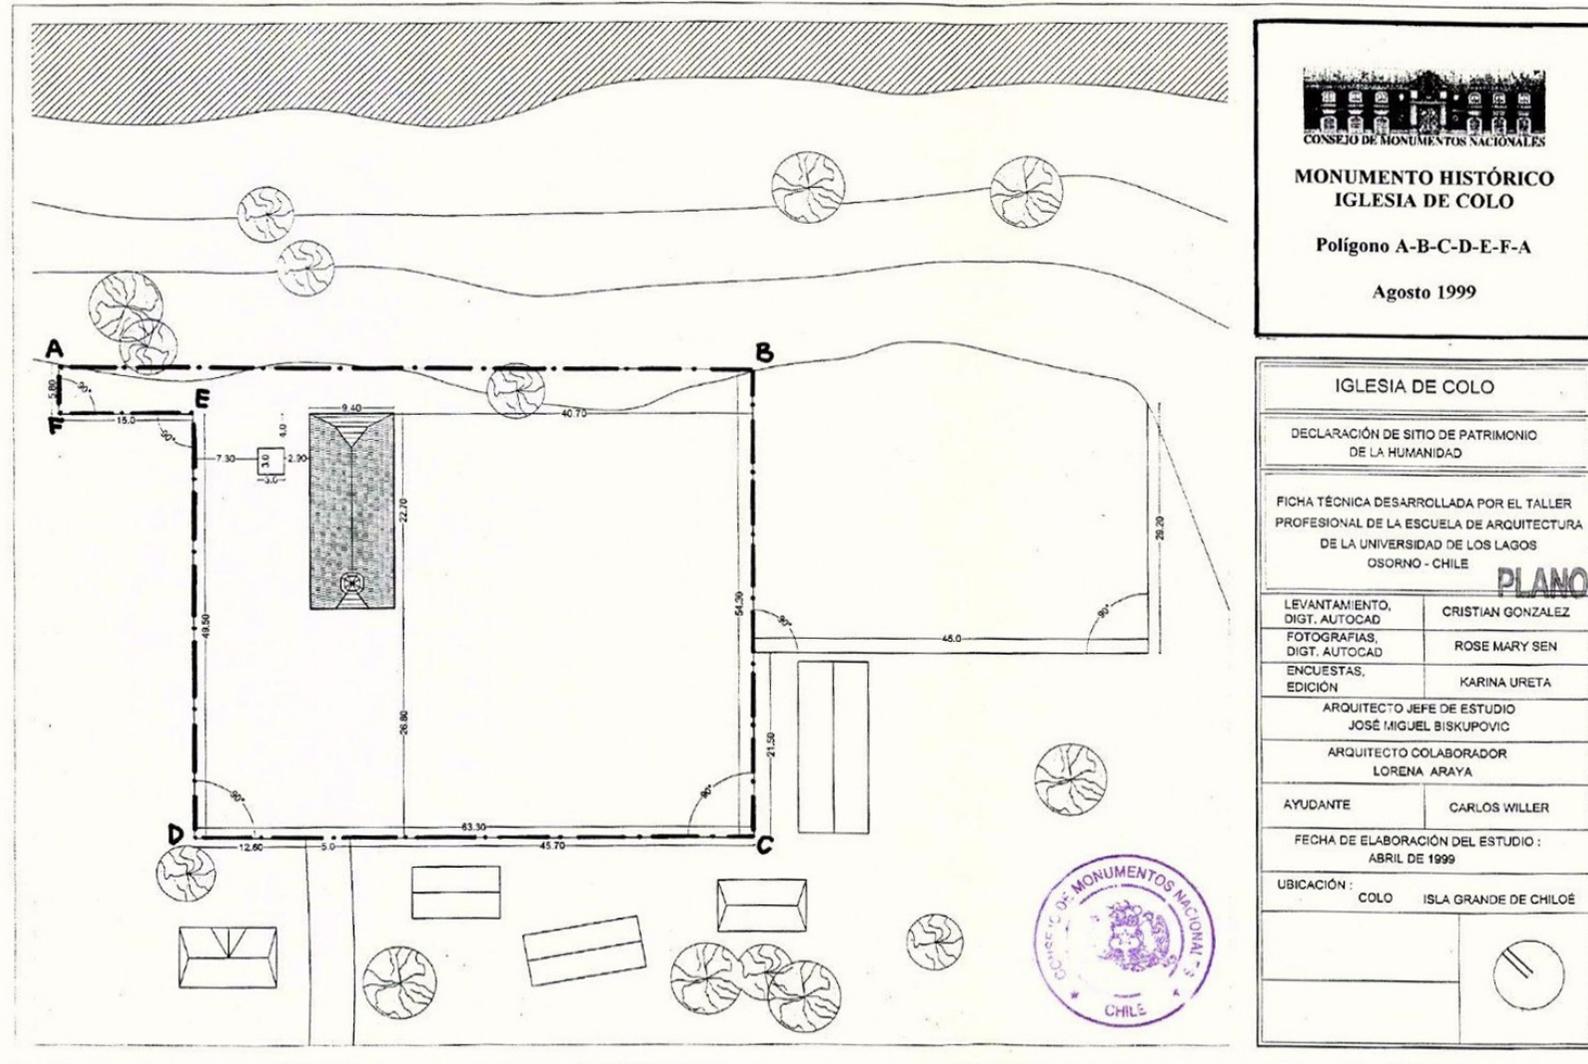
**CONSEJO DE MONUMENTOS NACIONALES**  
**MONUMENTO HISTÓRICO**  
**IGLESIA DE COLO**  
**Polígono A-B-C-D-E-F-A**  
**Agosto 1999**

El plano de límites del Monumento Histórico asociado al Decreto del Ministerio de Educación (MINEDUC) N° 222 de 1999, se graficaba en el polígono del plano con las letras A-B-C-D-E-F-A.

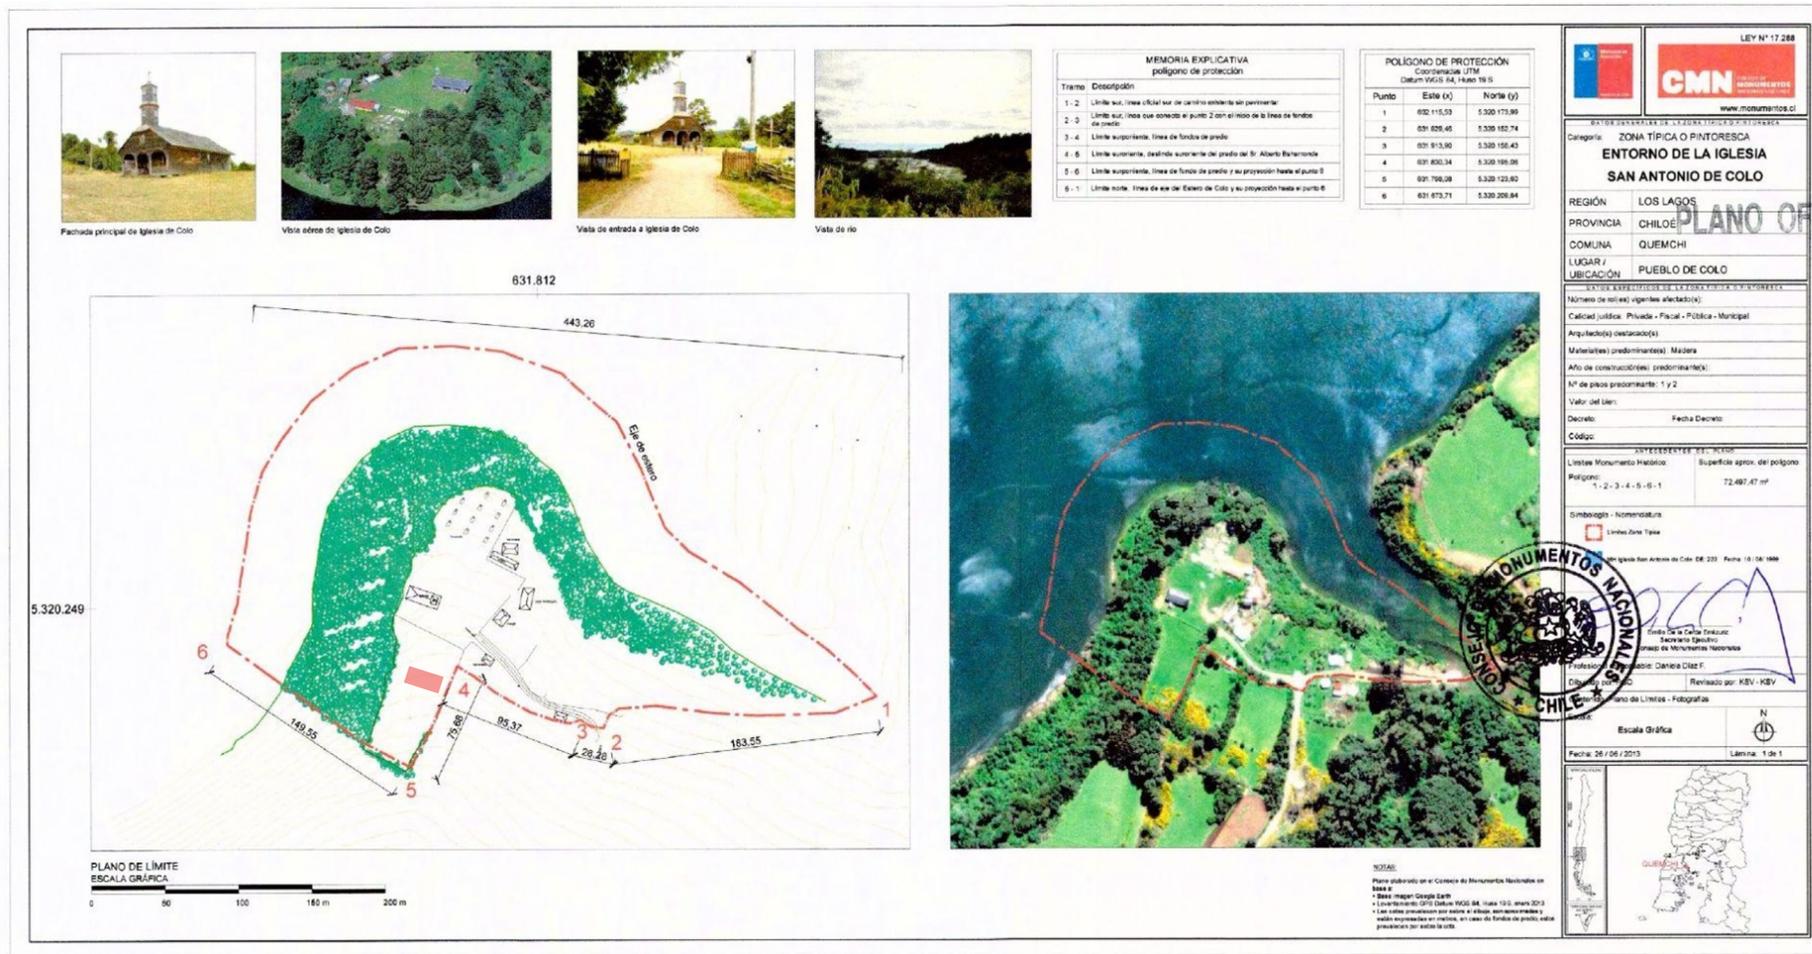
El plano de límites de la Zona Típica asociado al **Decreto MINEDUC N° 609 del 18 de diciembre de 2013**, se grafica en el polígono 1-2-3-4-5-6-1, con una **superficie de 72.497 m<sup>2</sup>**.

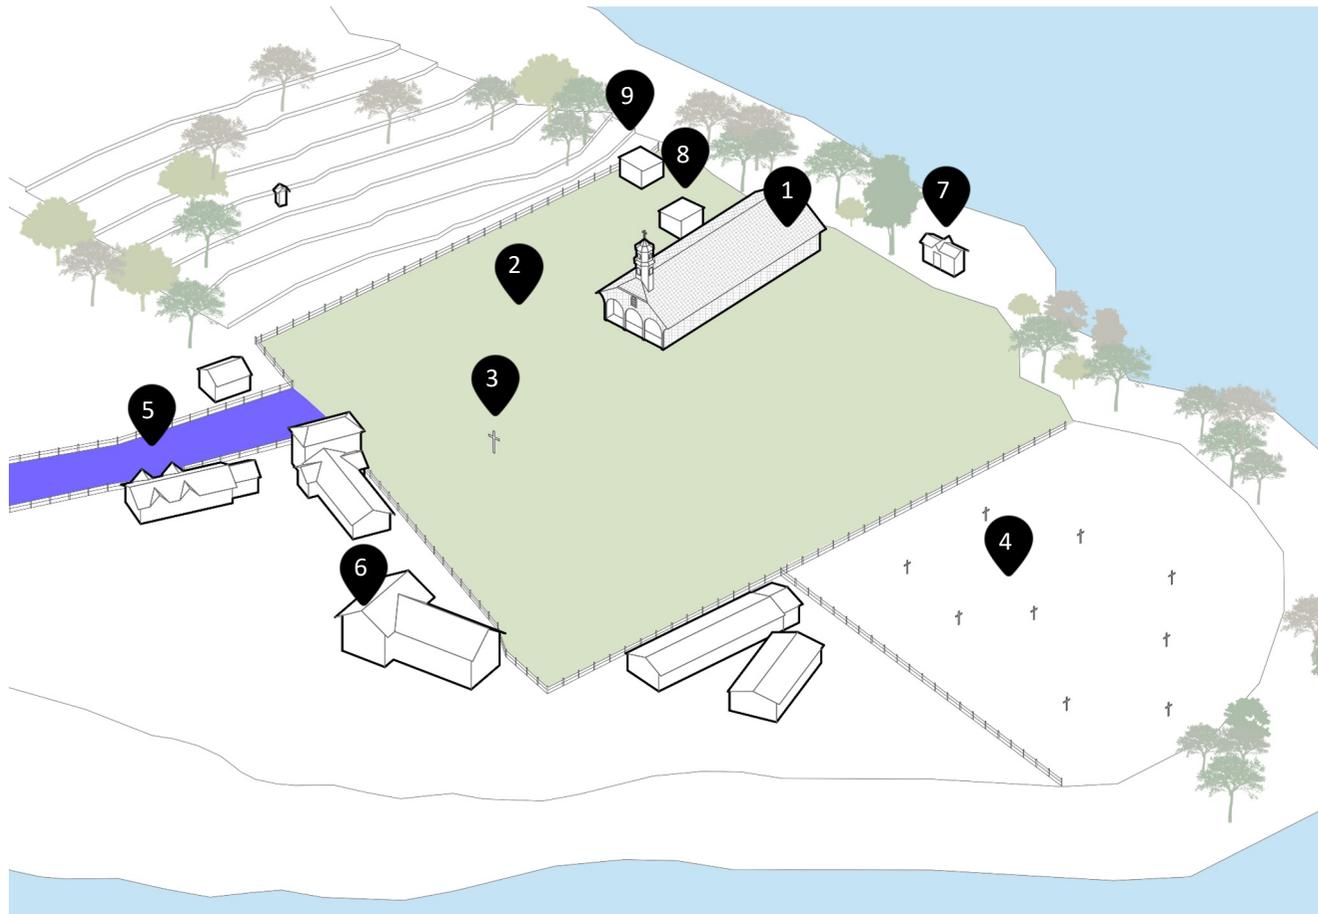
- Complejo territorial – ritual compuesto por iglesia, explanada y cementerio, conectada por una vía directa al borde costero.
- Se asocia además a una casa ermita y, en este caso particular, una gruta y la casa de rezo del padre Puga.
- Complejo de valor simbólico e histórico, asociado a un modo de implantación en el territorio derivado de la misión circular.

1. Monumento Histórico Iglesia San Antonio de Colo
2. Explanada
3. Cruz de la explanada
4. Cementerio
5. Camino al borde costero, acceso al complejo
6. Casa Parroquial
7. Casa de rezo
8. Bodega iglesia
9. Baños iglesia

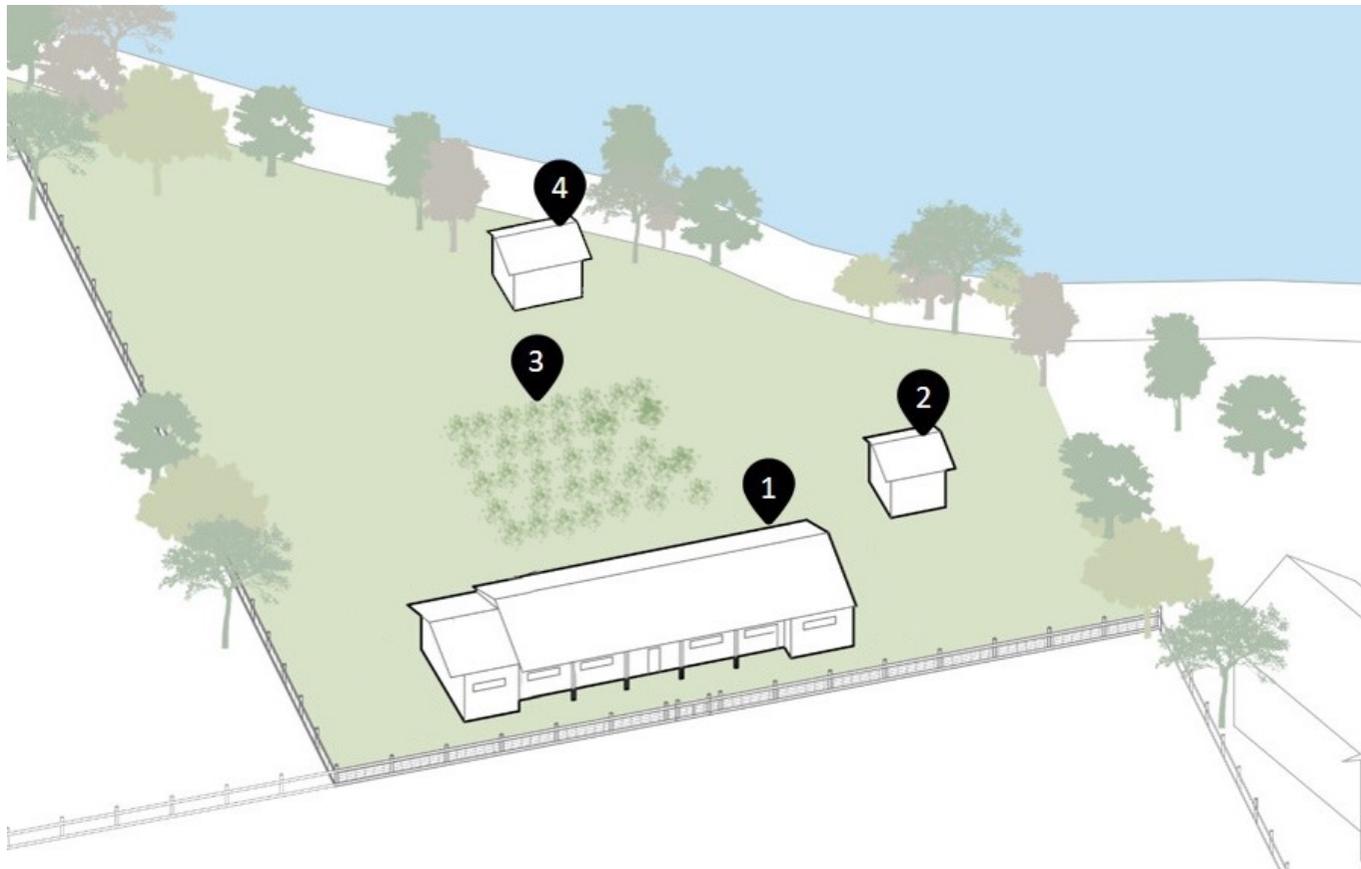
- Conjuntos compuestos por un volumen principal y volúmenes complementarios, generalmente bodegas.
- En vivienda encontramos además fogón, gallineros, chiqueros, huerto, praderas de pastoreo, etc.
- En general, son unidades compuestas, de dos o más volúmenes dispersos en el territorio, generando una granulomería donde predomina el espacio sin construir, con volúmenes de pequeña escala, los cuales van mutando y moviéndose según la necesidad.
- El volumen principal se enfrenta al espacio público, y los volúmenes de soporte tienen un rol secundario y de menor complejidad volumétrica y ornamentación.

1. Volumen principal
2. Fogón
3. Huerto
4. Bodega

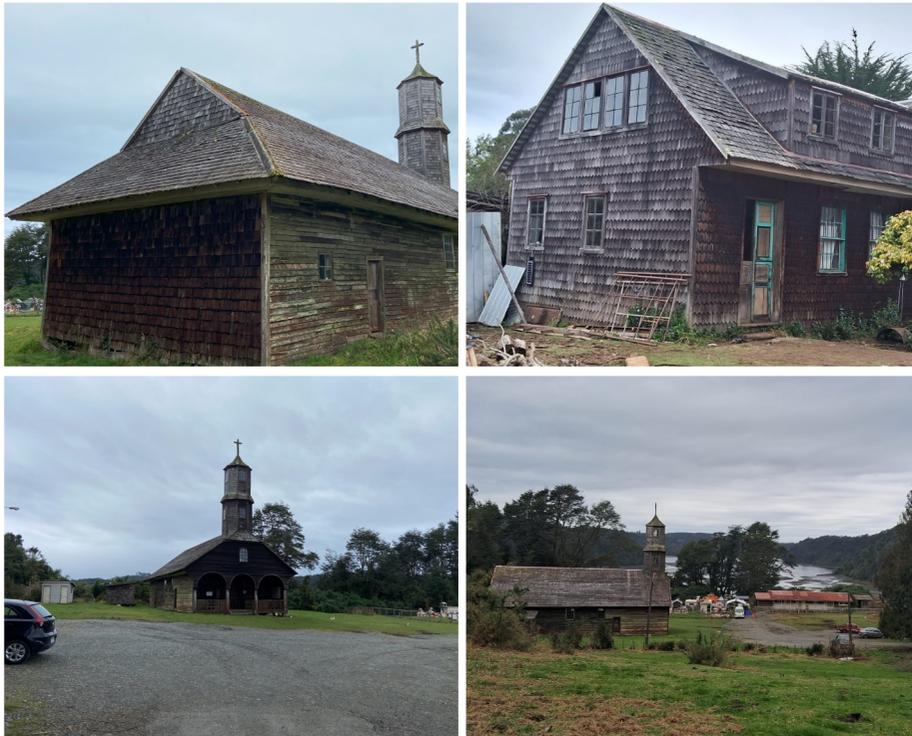
#### CUBIERTA CON GRAN PENDIENTE

- **Revestimientos** de tejas de madera de alerce, junto con la textura que da este material, forman parte de los atributos reconocibles en los inmuebles de alto valor de la ZT.
- Producto de las condiciones climáticas históricamente se reconoce el uso de **cubiertas con gran pendiente**, que oscilan entre lo 30º y 45º, favoreciendo la caída del agua en estos elementos, junto con evitar el estancamiento de ésta.

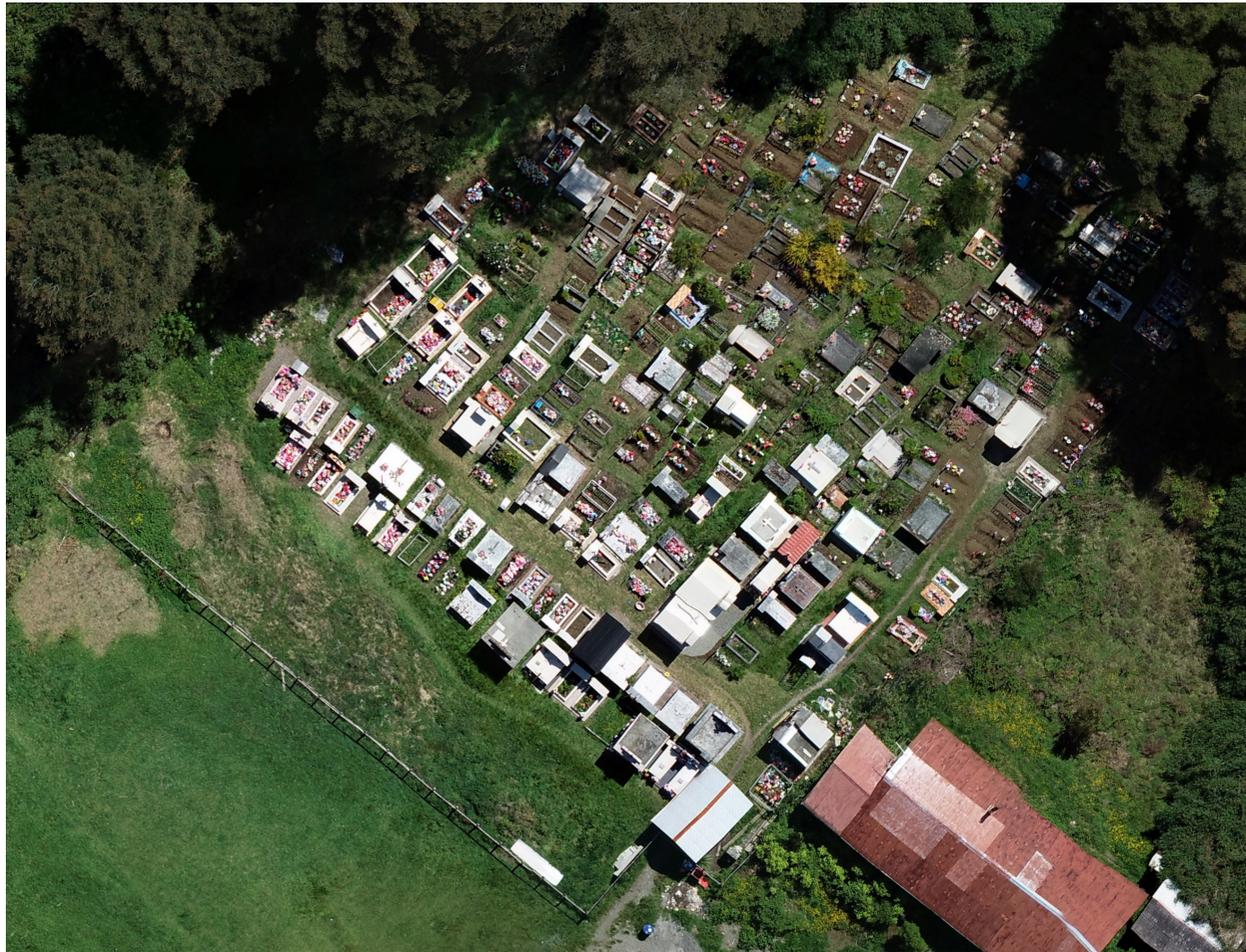
#### TRAZADO

Primera etapa de **sepulturas bajo tierra**, con ordenamiento orgánico pero tendiente a ser **perpendicular a la iglesia**.
