NORMAS DE INTERVENCIÓN

ZONA TÍPICA SECTOR QUE RODEA Y ADYACENTES DE LA PLAZA DE ARMAS DE YERBAS BUENAS

COMUNA DE YERBAS BUENAS, REGIÓN DEL MAULE

SEPTIEMBRE 2023

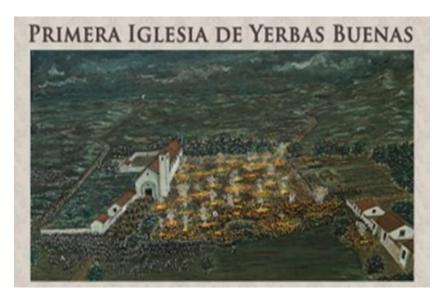
en mampostería de adobe, tejas y madera y tableros de ciprés; su edificación finaliza el día 20 de Junio del año 1785. Adjunto esta primera parroquia de Yerbas Buenas, se construyó la casa parroquial, en la antigua propiedad de la Familia del Obispo Muñoz Olave. En torno a estas edificaciones parroquiales, los grupos familiares comienzan a construir sus viviendas lentamente, pasando a conformarse como una aldea por la ocupación paulatina de las tierras agrícolas circundantes. También se comienzan a construir grandes casas patronales que agrupaban varios predios agrícolas en donde la mano de obra que trabajaba las tierras era la población "mestiza" de la zona (Quevedo 2016).

Imagen 02: Primera Iglesia de Yerbas Buenas. Fuente: Museo Histórico de Yerbas Buenas.

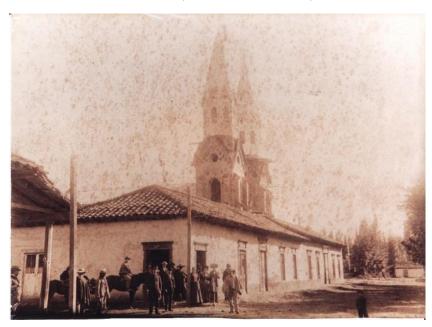
Entre los años 1886 y 1900 se construye la segunda iglesia de Yerbas Buenas, a cargo del Cura Párroco y Arquitecto Heráclito Merino quien encarga los planos al ingeniero arquitecto José Benito Mannhein. La construcción se planificó frente a la Plaza de Armas, adyacente a la primera iglesia de la zona. Poseía un diseño de carácter gótico con dos torres de 44 metros de altura, longitud total de 40 metros, ancho de 17,5 metros, y 13,5 metros de alto (DA MOP Maule 2013). Durante la construcción de esta Iglesia arriban nuevas familias a Yerbas Buenas, adquiriendo carácter de pueblo.

Imagen 04: Segunda iglesia de Yerbas Buenas. Fuente: DA MOP Maule.

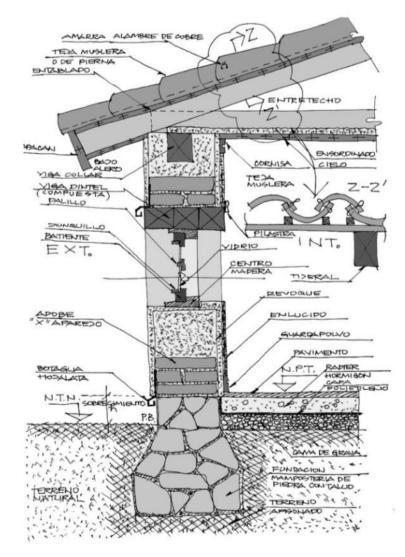
Imagen 10: Corte escantillón tipo sistema constructivo de adobe. Fuente: Barros & Sarabia. "Sistemas constructivo básicos", Ediciones Universidad Técnica Federico Santa María, Valparaíso, 2015.

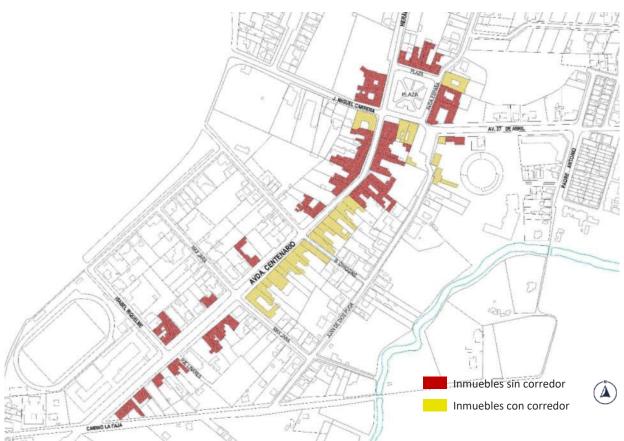
Imagen 11: Identificación de tipologías arquitectónicas predominantes en la ZT. Fuente: OTR Maule.

En términos generales estas tipologías se agrupan en viviendas de fachada continua con presencia de corredor exterior en relación directa con el espacio público y viviendas de fachada continua con línea de edificación coincidente con la línea de cierro.

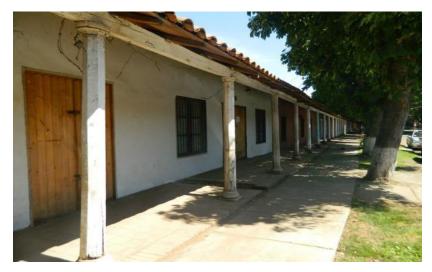
Imagen 14: Corredor continuo en Av. Centenario. Fuente: OTR Maule.

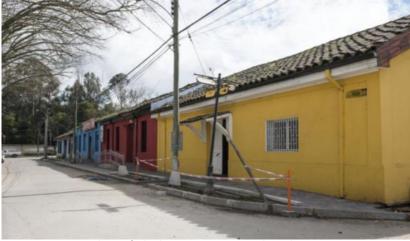
Imagen 17: Vivienda en fachada continua sector Plaza de Armas. Fuente: OTR Maule.

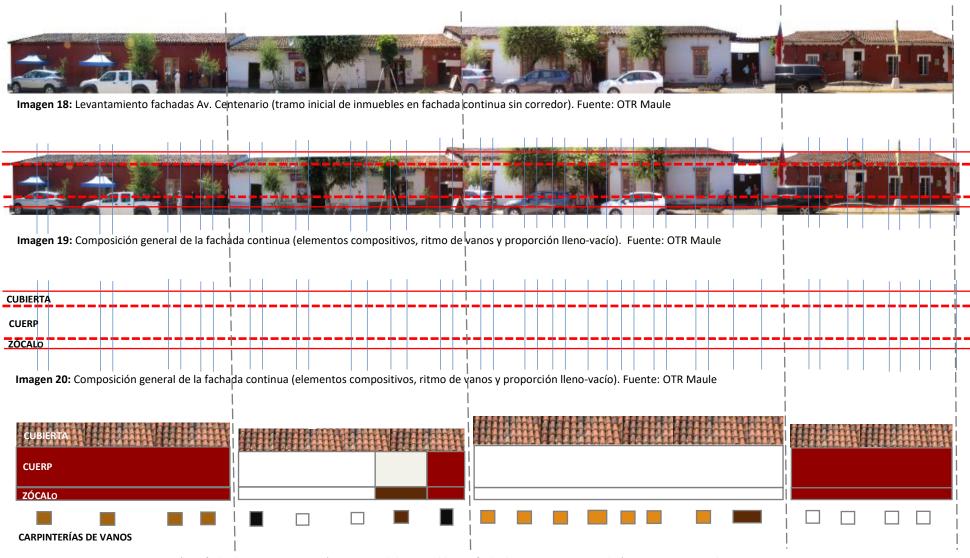
Imagen 21: Levantamiento cromático fachadas Av. Centenario (tramo inicial de inmuebles en fachada continua sin corredor). Fuente: OTR Maule

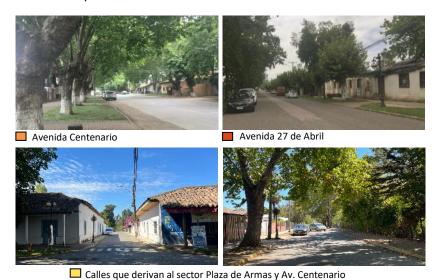
Las principales problemáticas detectadas se relacionan con el mal estado de las veredas a causa de falta mantención de las arboledas, carencia de iluminación peatonal y diversidad de pavimentos y mobiliario urbano en deterioro. No obstante, el proyecto de diseño de Mejoramiento integral de la Avenida Centenario se encuentra autorizado por el CMN mediante ordinario N° 1446-23.

2 Perfil Av. Centenario Perfil Av. Centenario Perfil Av. 27 de Abril

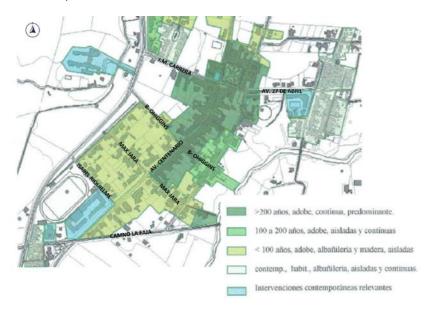
Imagen 31: Sectorización por tipologías constructivas predominantes. Fuente: Memoria Explicativa del PRC. Pág. 44.

A) Cartografía de épocas y sistemas constructivos: en función de las épocas y sistemas de construcción predominantes que se reconocen en el poblado, permitiendo distinguir áreas representativas de los distintos periodos histórico-constructivos.

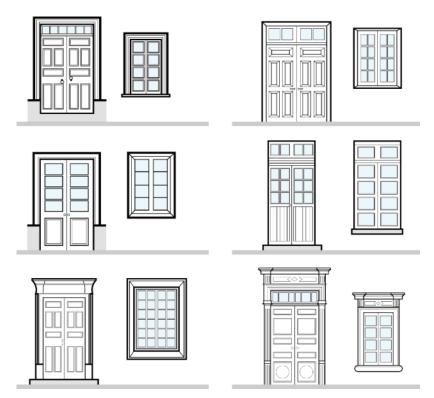
Diseño de palillajes y molduras representativas.

De requerirse la reposición o habilitación de estos elementos, **SE RECOMIENDA** priorizar la reutilización de las piezas de madera que no presenten daño o bien, su reemplazo y/o incorporación respetando diseño y madera de similar calidad.

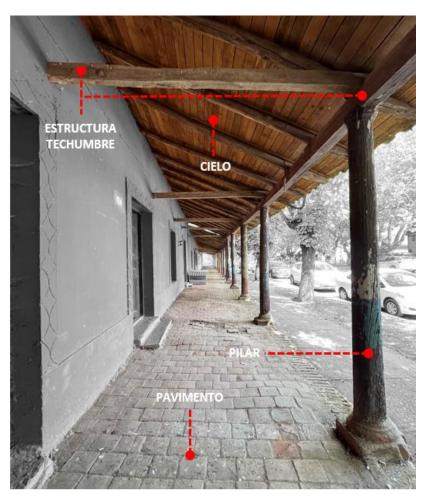
<u>Corredor:</u> **SE RECOMIENDA** propender a la mantención y recuperación de todos los elementos que constituyen el corredor, tanto en sus materialidades, diseños, dimensiones y secciones.

Imagen 34: Componentes del corredor.

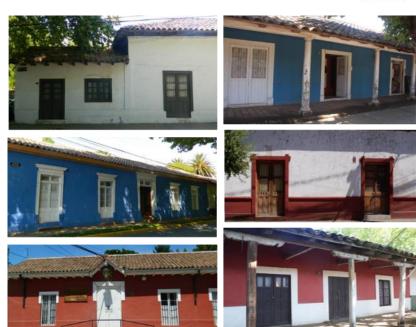
- Existe predominio de un solo color en muros de fachadas, abarcando cuerpo y zócalo.
- Cuando el elemento que enmarca los vanos corresponde a una continuidad del zócalo en su misma materialidad, se hace una diferenciación cromática respecto al cuerpo de muro de fachada.
- Se diferencian y contrastan cromáticamente los elementos de carpintería (molduras, tapacanes, ventanas, puertas, marcos, pilares y vigas de corredor) respecto al muro.
- Predomina el uso del color en elementos de carpintería de madera.
- Hay predominio en la continuación del color blanco en pilares y vigas del corredor continuo en Av. Centenario.
- Hay predominio cromático de muros en tonos blancos, rojos y azules.

Imágenes 38: Situación actual de pinturas en fachadas del sector A.

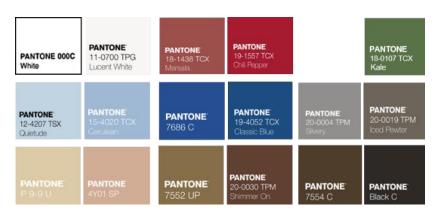
Pantone de colores existentes en el sector A de la Zona Típica.

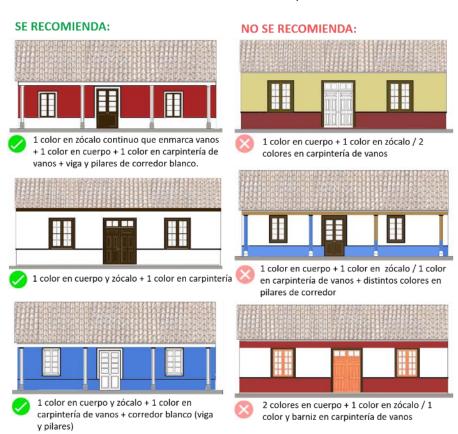
- Unificar el color blanco en los corredores de Av. Centenario, incluyendo la viga sobre pilares, pilares, sopandas y capiteles.

- Utilizar un solo color de carpinterías de puertas, ventanas, marcos, molduras, postigos, tapacanes, etc., presentes en las fachadas visibles desde la calle.
- Privilegiar acabado natural con barniz, imprimante o protector opaco o semibrillo solo en elementos de madera del corredor correspondientes a encielados (coligues, entablados) y estructuras de techumbres como tirantes y cerchas.

<u>Propuesta cromática recomendada para pinturas de fachadas en el</u> sector A:

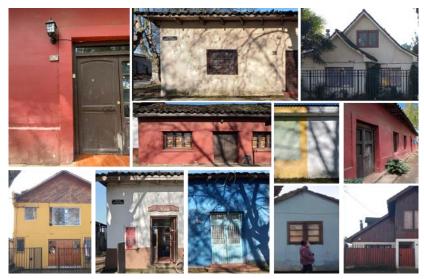
- Predominio de un solo color en muros de fachadas, abarcando cuerpo y zócalo.
- Se diferencian y contrastan cromáticamente los elementos de carpintería como puertas, ventanas y revestimientos de frontones respecto al muro.
- Predomina el uso del color en elementos de puertas y ventanas en edificaciones de alto e intermedio valor.
- Predomina el uso de barniz con acabado natural en revestimientos de madera en fachada, puertas y ventanas en edificaciones de bajo valor y discordantes.
- Hay predominio cromático de muros en tonos blancos, rojos, azules y amarillos.

Imágenes 42: Situación actual de pinturas en fachadas del sector B.

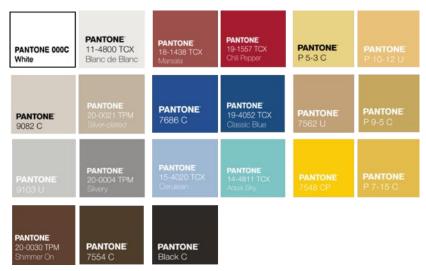
Pantone de colores existentes en el sector B de la Zona Típica.

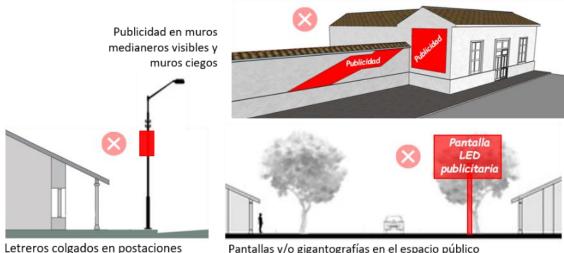
Instalación de "letrero paloma" móvil en áreas que no afecten la circulación peatonal

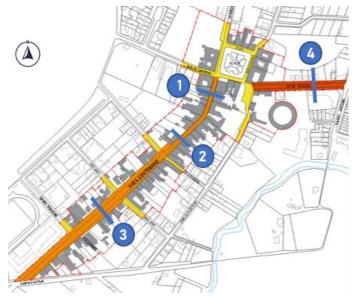
Vías de circulación en la Zona Típica con indicación de perfiles.

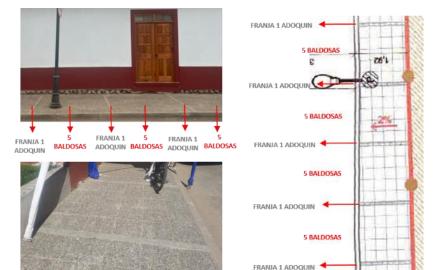
Secuencia de disposición de baldosas para pavimentos en aceras de avenidas.

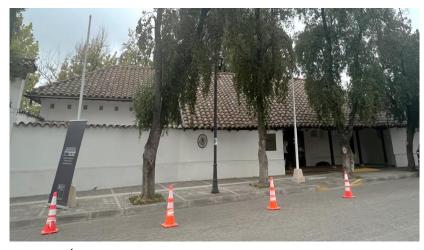
Imagen 44: Área libre de estacionamiento frente al MH Museo de Yerbas Buenas.

SE RECOMIENDA asegurar áreas liberadas de estacionamientos en la vía que enfrenta al MH que acoge actualmente el Museo Histórico de Yerbas Buenas, con elementos como tachas viales, para permitir la correcta observación y reconocimiento de este inmueble de alto valor patrimonial.

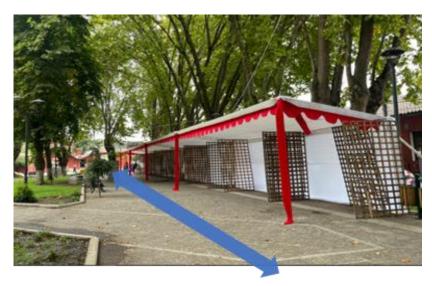
NO SE RECOMIENDAN quioscos adosados a inmuebles Las instalaciones provisorias correspondientes a stands, ferias, toldos, etc., asociadas a eventos culturales o artísticos, de carácter expositivo y productivo, **DEBERÁN** ser totalmente reversibles, tomando los resguardos necesarios para evitar posibles daños a elementos vulnerables, como especies vegetales por ejemplo, procurando además, de mantener las adecuadas condiciones de circulación y accesibilidad peatonal.

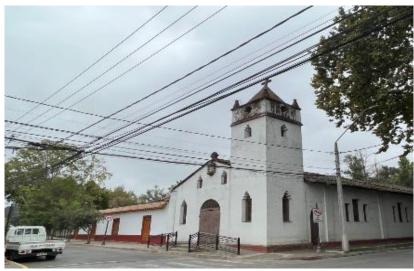
Imagen 47: Situación actual de cableado en sectores con alta concentración de inmuebles de alto valor.

SE RECOMIENDA avanzar en lo posible, al soterramiento de los tendidos eléctricos o de corrientes débiles en toda el área protegida.

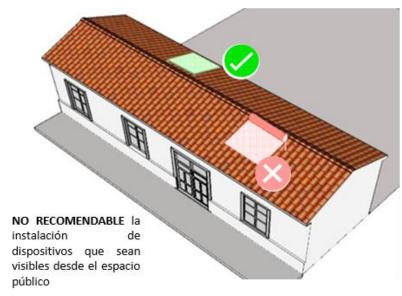
RECOMENDABLE la instalación de dispositivos hacia el interior del predio sobre estructura independiente.

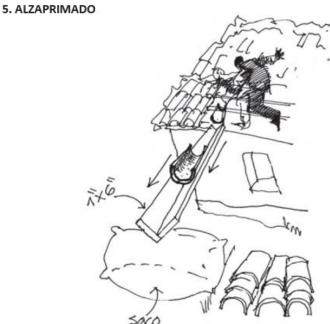
- 7. <u>Cubrir:</u> una vez retiradas las tejas, se procederá a cubrir la estructura de cubierta y los muros. SE RECOMIENDA el uso de planchas metálicas a fin de evitar daños por efecto de lluvias. Las planchas se fijarán al entablado de cubierta mediante tablas o cintas de madera para evitar que sean arrancadas con el viento.

6. RETIRO DE TEJAS
