NORMAS DE INTERVENCIÓN

# ZONA TÍPICA FRUTILLAR BAJO

Comuna de Frutillar  
Provincia de Llanquihue  
**Región de Los Lagos**

Decreto del Ministerio de Educación  
N° 126 del 02.04.2013

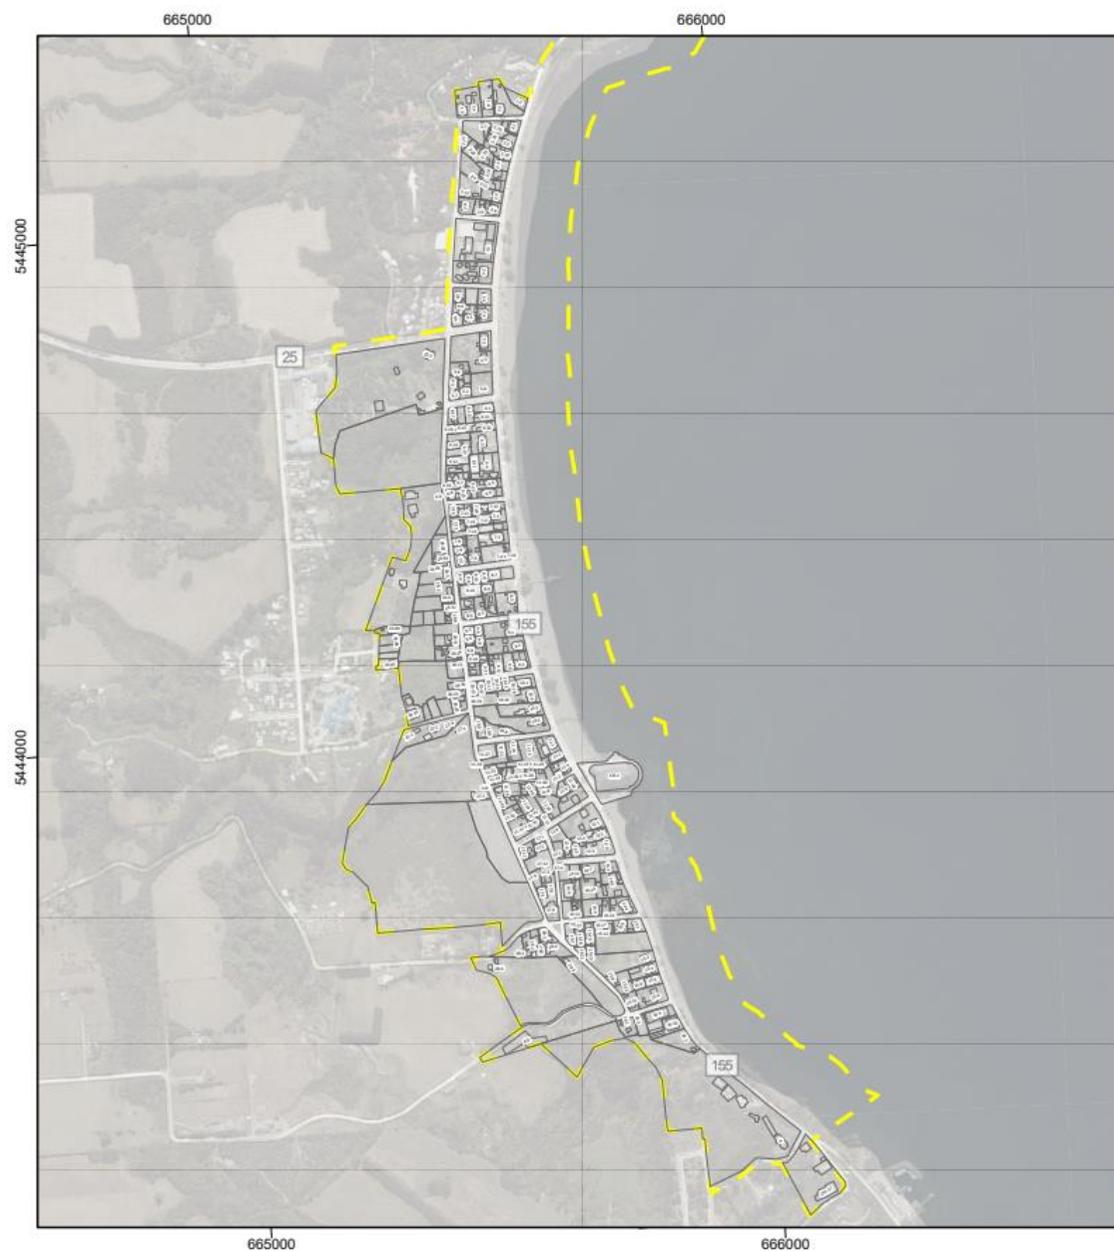
La imagen muestra la división predial en conjunto con el polígono de la ZT. Las fichas de catastro identificaron 367 roles. Estas fichas están disponibles para su consulta, las cuales deberán ser solicitadas a la Oficina Técnica Regional del CMN de Los Lagos.

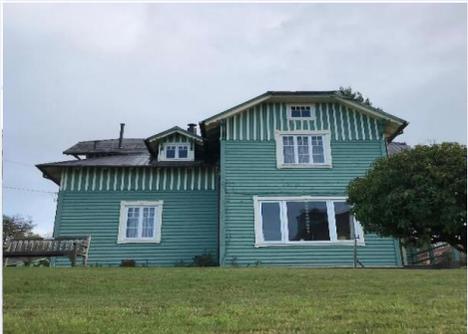
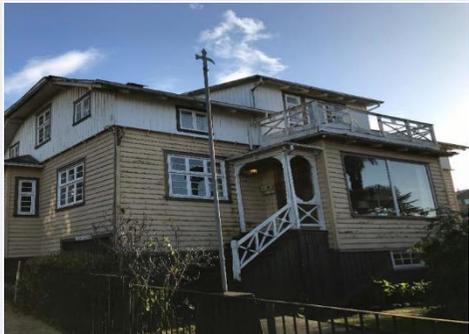
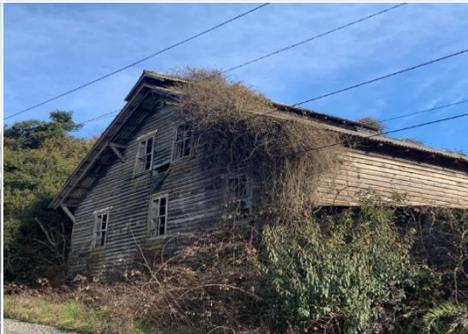
Además, se clasificaron conforme los criterios establecidos en la “Guía de Elaboración de las Normas de Intervención para las Zonas Típicas”, validada por el CMN, en base a los tipos de daños, la gravedad de estos y su alcance o extensión.

ESTADO DE CONSERVACIÓN	BUENO	REGULAR	MALO
TIPO, GRAVEDAD Y ALCANCE DEL DAÑO	El inmueble no presenta daños, o existen algunos de manera focalizada o parcial (a nivel de terminaciones en fachada), correspondiendo a un grado de degradación leve, que requiere acciones de mantención para revertirlas.	El inmueble presenta daño de manera generalizada, correspondiendo a un grado de degradación moderado, que requiere acciones de reparación o restauración.	El inmueble presenta daños de manera generalizada, correspondiendo a un grado de degradación severo, que requiere acciones de consolidación estructural, restauración o reconstrucción.
IMAGEN REFERENCIAL

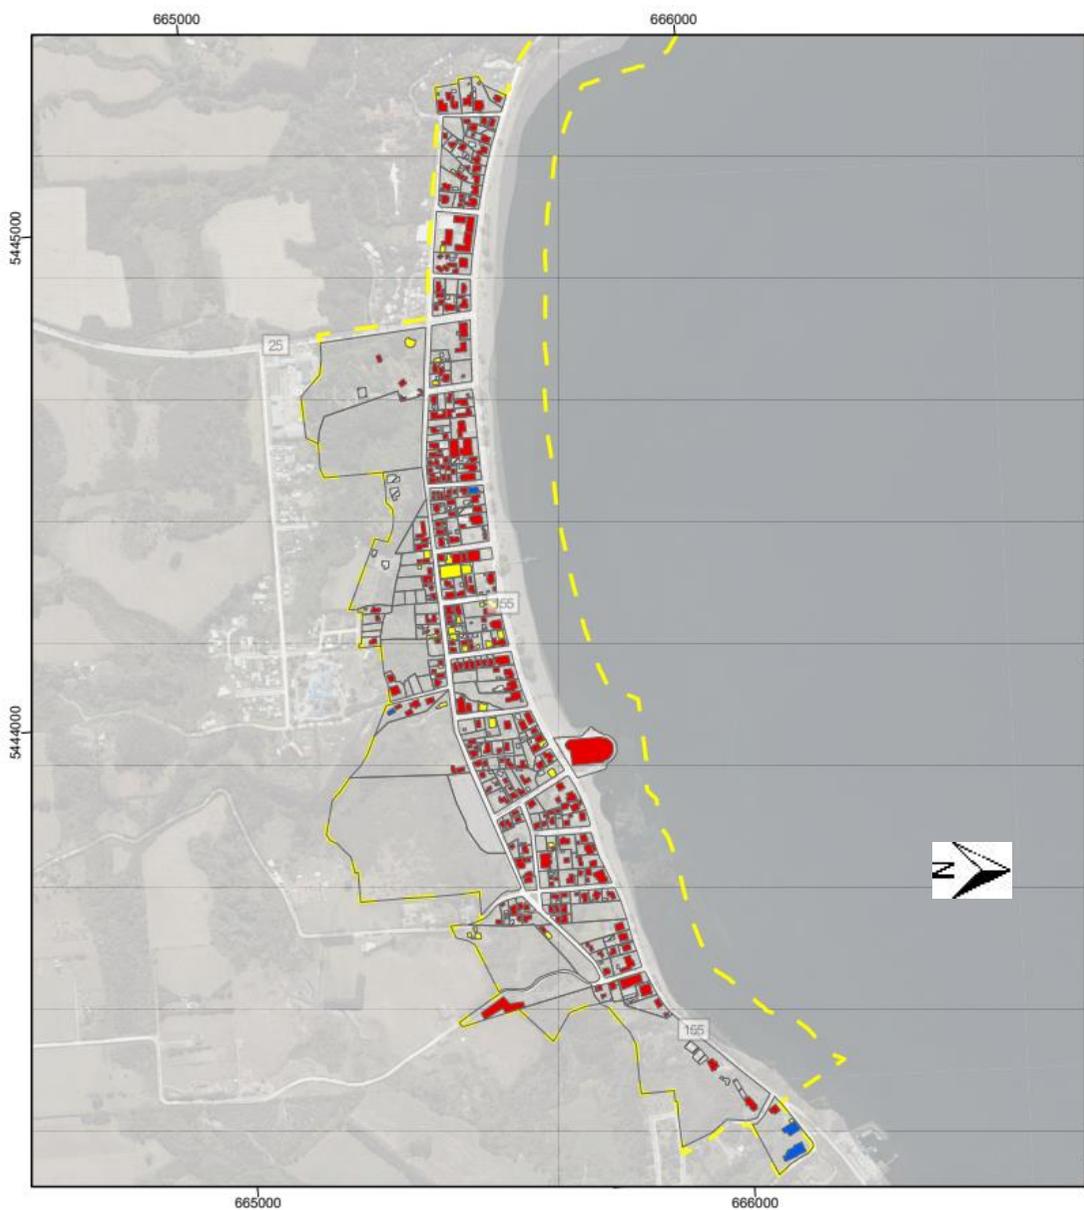
Predominan los inmuebles en buen estado de conservación, con un 85%, según lo identificado mediante inspección visual.

<b>NORMAS DE INTERVENCIÓN PARA LA ZONA TÍPICA "FRUTILLAR BAJO"</b>	
<b>DATOS GENERALES</b>	
REGIÓN	LOS LAGOS
PROVINCIA	LLANQUIHUE
COMUNA	FRUTILLAR
<b>SIMBOLOGÍA</b>	
<b>CONSERVACIÓN</b>	
<span style="color: red;">■</span>	Bueno
<span style="color: blue;">■</span>	Malo
<span style="color: yellow;">■</span>	Regular
<span style="border: 1px solid black; width: 10px; height: 10px; display: inline-block;"></span>	No Aplica
<b>CARTOGRAFÍA BASE</b>	
<span style="border: 1px solid black; width: 10px; height: 10px; display: inline-block;"></span>	Edificaciones
<span style="border: 1px solid black; width: 10px; height: 10px; display: inline-block;"></span>	Predios
<span style="border-bottom: 1px dashed yellow; width: 10px; display: inline-block;"></span>	Límite de la ZT
Lámina:	
<b>PLANO DE CONSERVACIÓN</b>	
Fuente: Elaboración CMN.	
Escala 0 30 60 120 180 Metros 	
Proyección: U.T.M	Datum: SIRGAS-Chile
Elipsoide: GRS80	Huso: 18 Sur

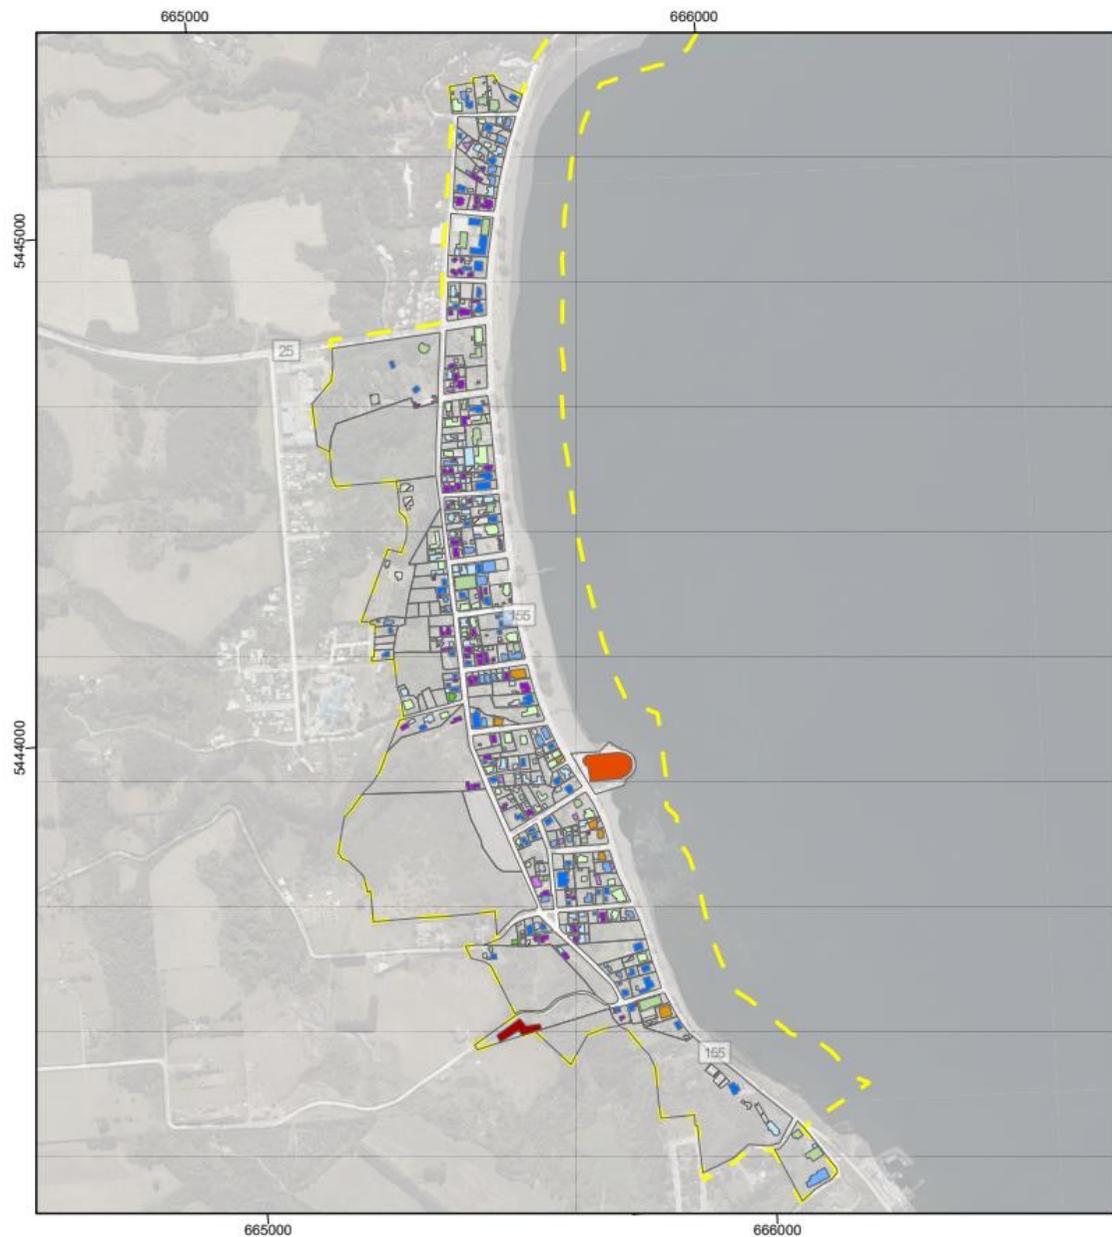
Predominan los inmuebles de 1 y 2 pisos en la costanera, destacando entre los más altos el Templo Luterano y algunas casas alemanas (4 pisos) y Teatro del Lago (5 pisos).

<b>NORMAS DE INTERVENCIÓN PARA LA ZONA TÍPICA "FRUTILLAR BAJO"</b>	
DATOS GENERALES	
REGIÓN	LOS LAGOS
PROVINCIA	LLANQUIHUE
COMUNA	FRUTILLAR
SIMBOLOGÍA	
<b>NÚMERO DE PISOS</b>	
0	7
2	8
3	9
4	10
5	12
6	15
No Aplica	
<b>CARTOGRAFÍA BASE</b>	
Edificaciones	
Predios	
Límite de la ZT	
Lámina:	
<b>PLANO DE ALTURA</b>	
Fuente: Elaboración CMN.	
Escala	
0 30 60 120 180 Metros	
Proyección: U.T.M	Datum: SIRGAS-Chile
Elipsoide: GRS80	Huso: 18 Sur
Lámina: 5 de 7	Fecha: Junio 2023

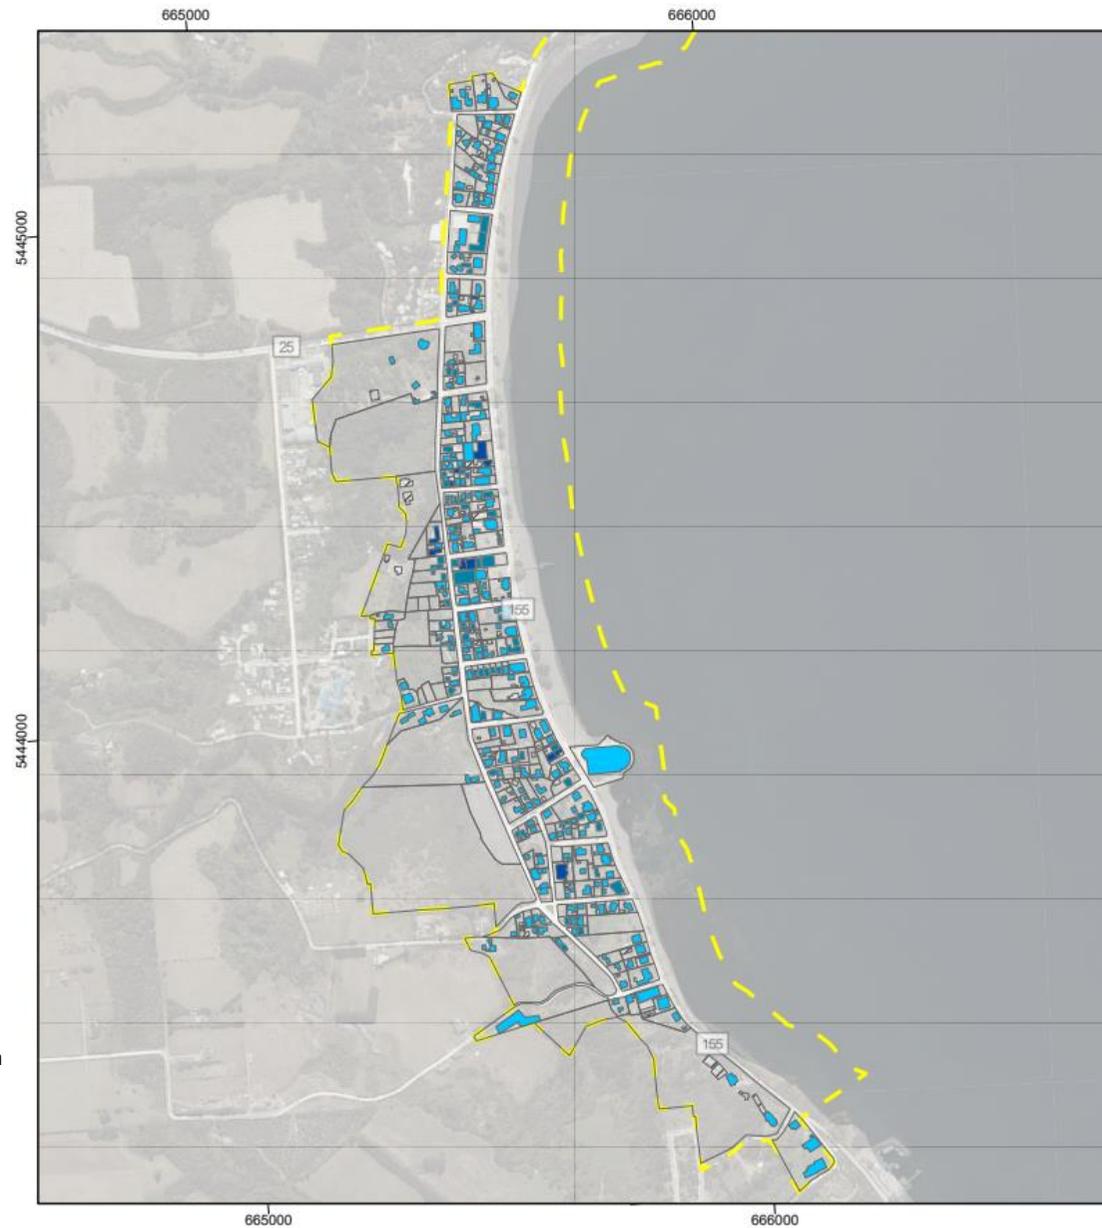
El plano de agrupamiento muestra la predominancia de la tipología aislada. Esta condición es parte del valor de paisaje de la ZT ya que permite el desarrollo de predios con jardines y variada vegetación.

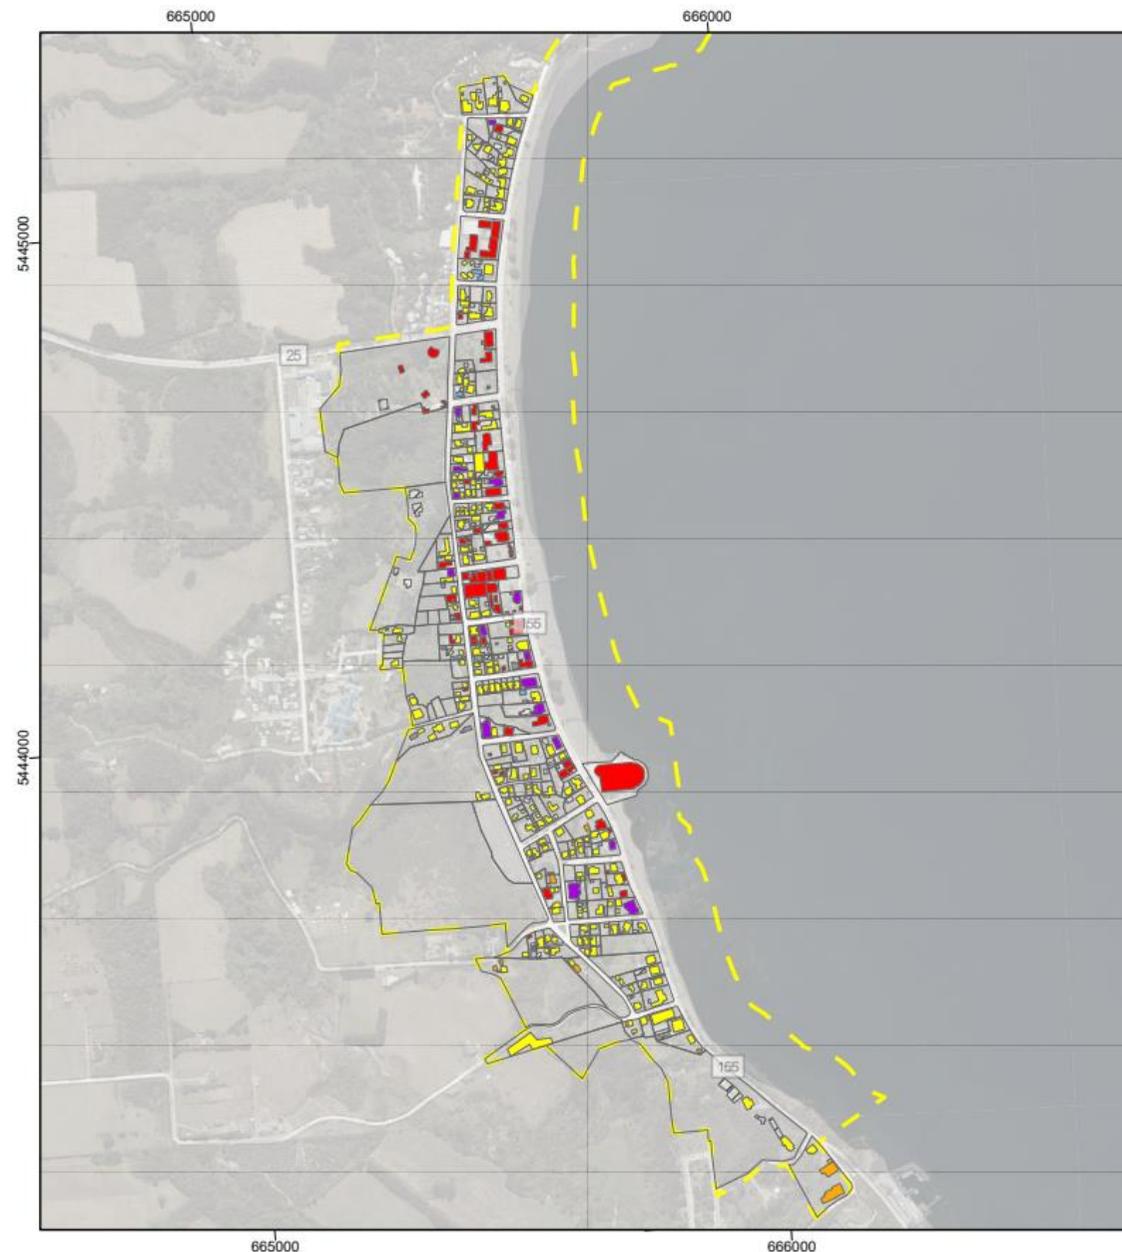
El plano de uso de suelos indica la predominancia del uso residencial en la ZT, seguido por el uso de equipamiento.

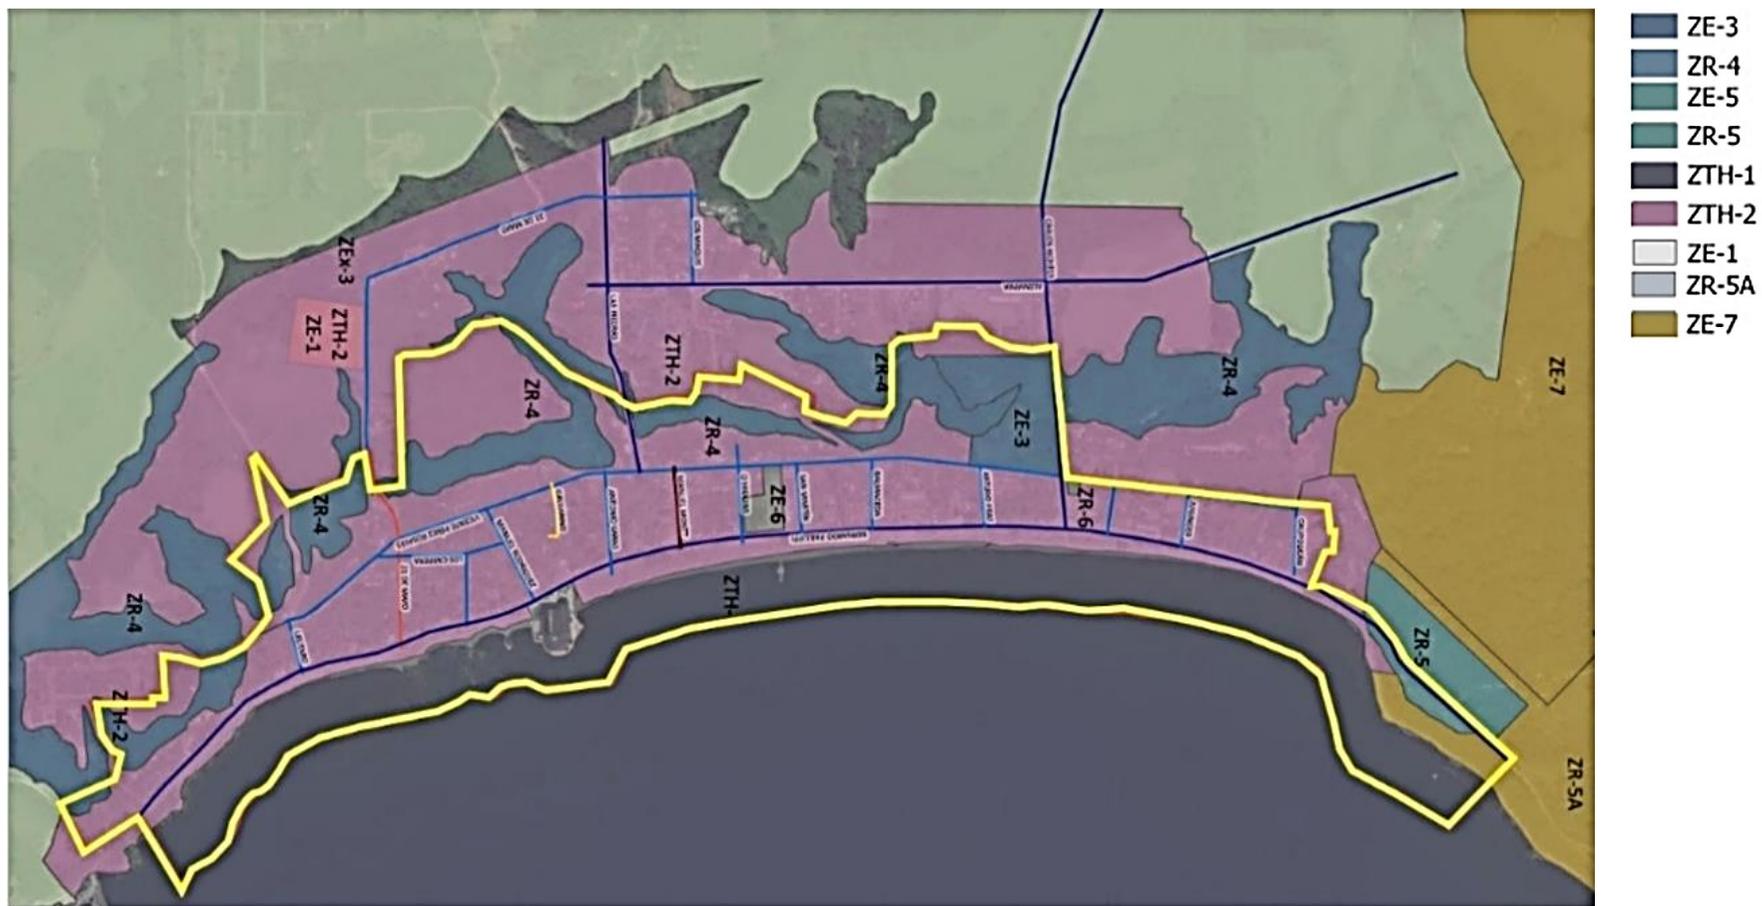
**Nota:** Predomina zona ZR-4 y ZTH-2, la cual, permite uso de suelo residencial, servicios y comercio; sistema de agrupamiento del tipo aislado y pareado; coeficiente de constructibilidad de 1,2; coeficiente de ocupación de suelo de 0,50; altura máxima de 12 m (4 pisos) más mansarda y antejardín mínimo de 3 m. **Fuente:** Elaboración OTR Los Lagos a partir de Resolución N°74 afecta, 28.10.2004: Aprueba actualización del PRC de Frutillar.

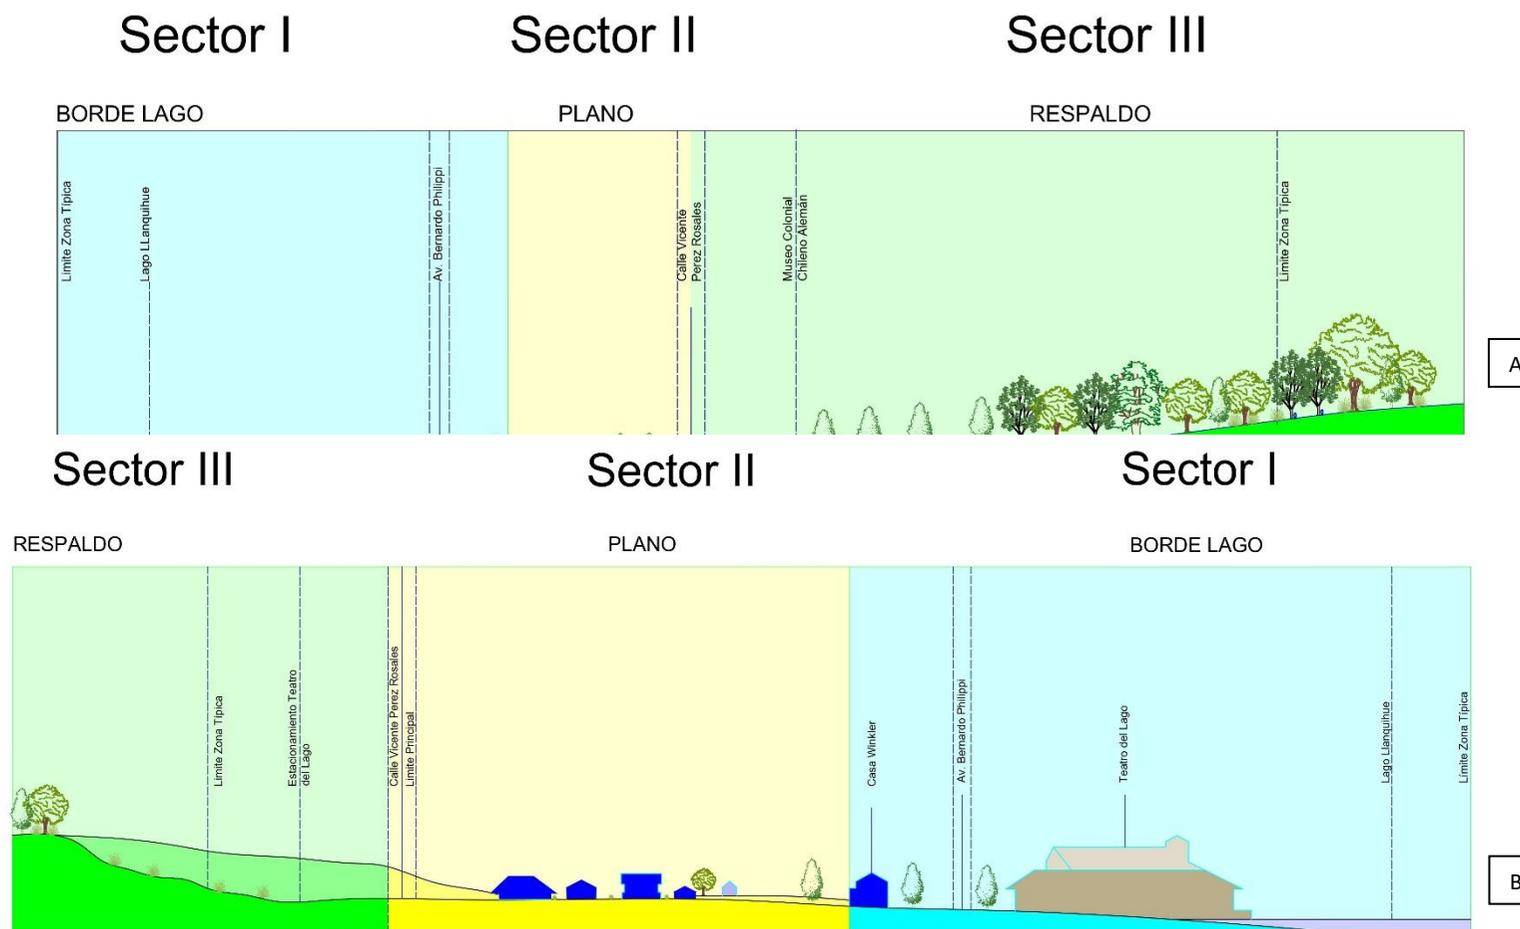
Cortes de sección

**Nota:** Los cortes presentados a continuación son esquemáticos basados en las secciones presentadas en el expediente de declaratoria de la ZT. Fuente: Elaboración OTR Los Lagos.

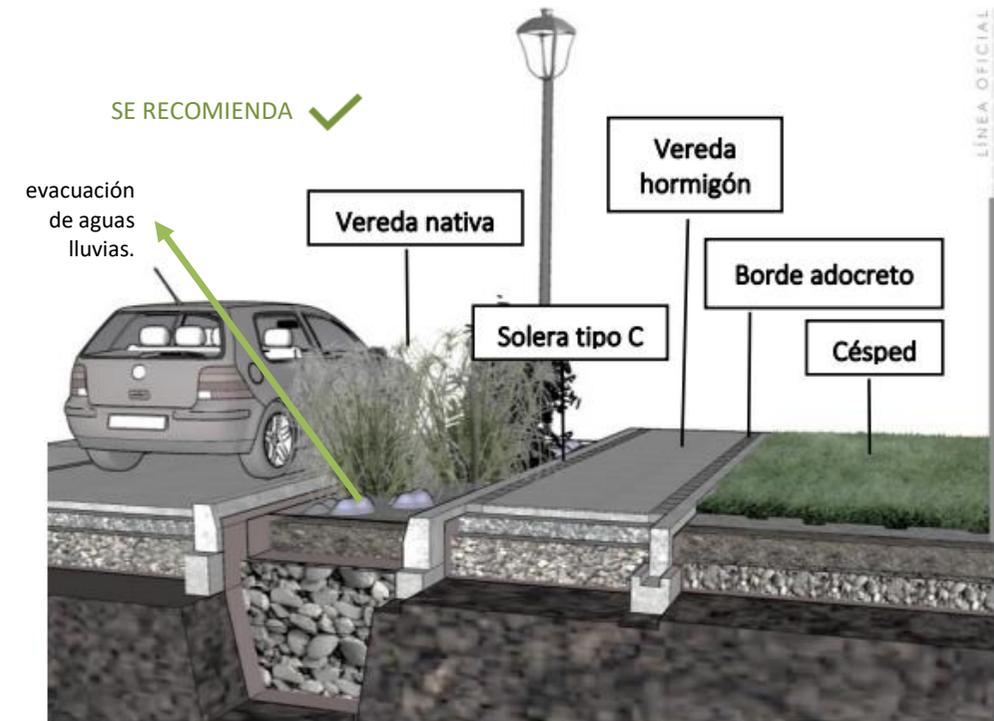
**Nota:** Imagen muestra esquemáticamente zonas de filtración de agua en el EEPP. Fuente: Ruta Patrimonial de Puerto Octay, MINVU (2023)

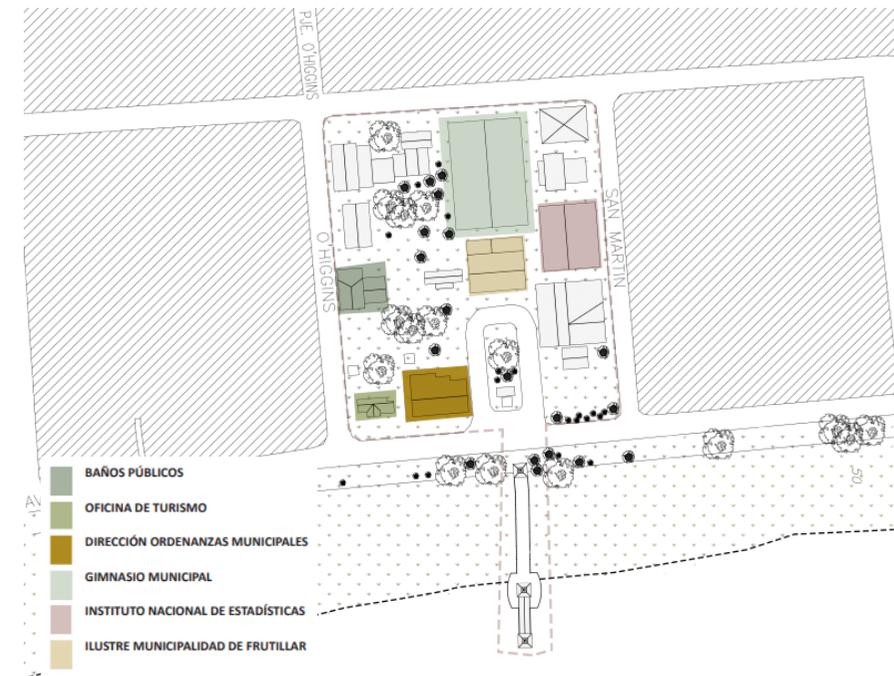
**Nota:** Esquema elementos componentes de la manzana. Elaboración Propia OTR Los Lagos.

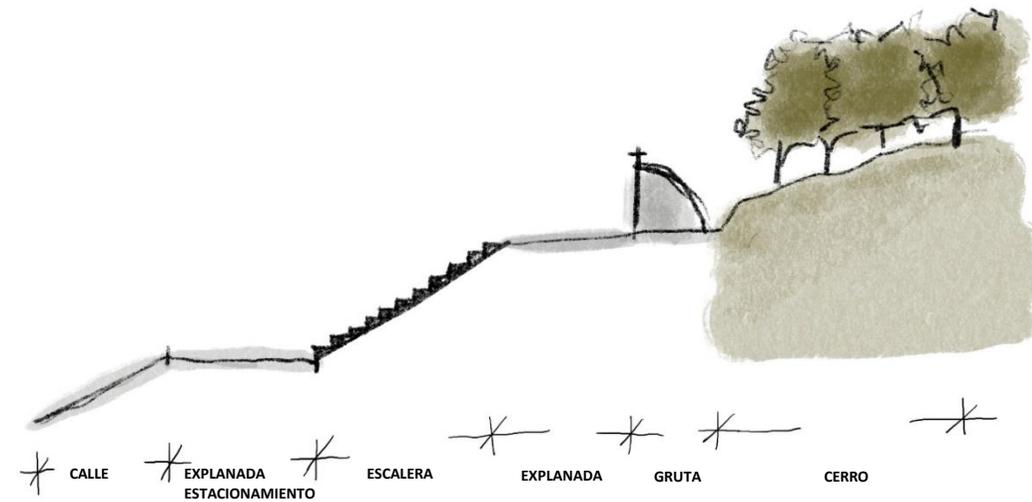
**Nota:** Imagen muestra las capas del espacio público. Elaboración Propia OTR Los Lagos.
