NORMAS DE INTERVENCIÓN  
-----

# ZONA TÍPICA PUEBLO DE CALETA TORTEL

Comuna de Tortel  
Provincia de Capitán Prat  
**Región de Aysén del General Carlos Ibañez del Campo**

Decreto del Ministerio de Educación  
N° 282 del 23.05.2001

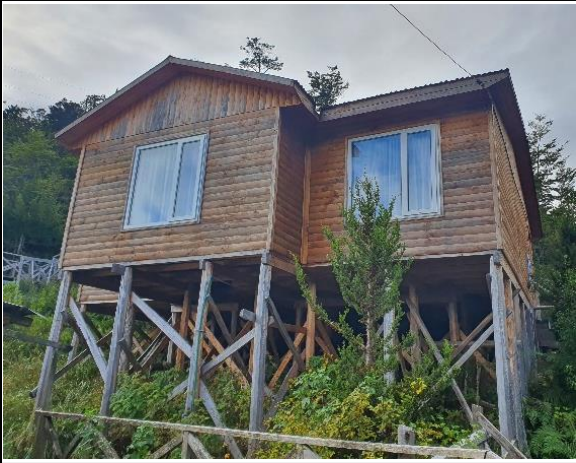
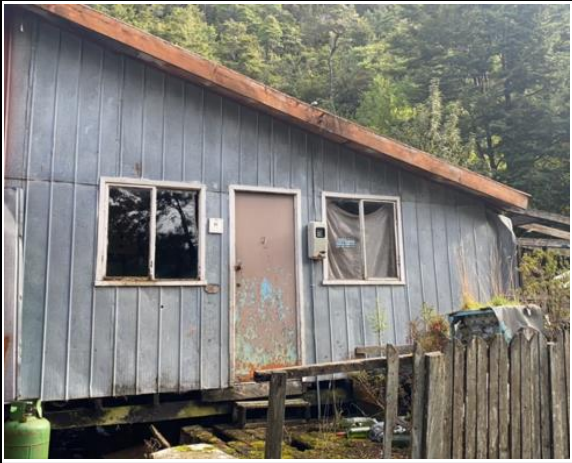
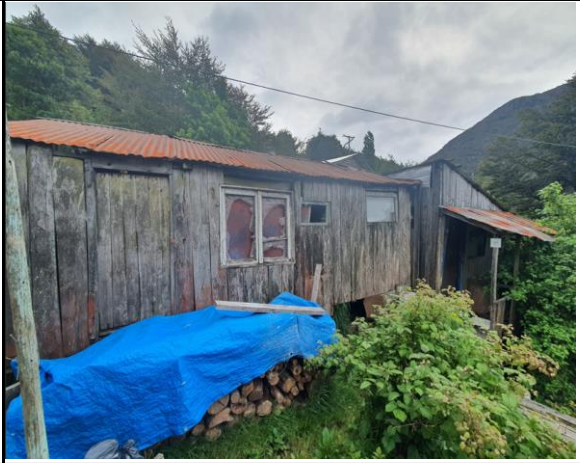
| ESTADO DE CONSERVACIÓN | BUENO | REGULAR | MALO |
|---|---|---|---|
| TIPO, GRAVEDAD Y ALCANCE DE DAÑO | El inmueble no presenta daños, o existen algunos de manera focalizada o parcial (a nivel de terminación en fachada), correspondiendo a un <b>grado de degradación leve</b> , que requiere acciones de mantención para revertirlas. | El inmueble presenta daño de manera generalizada, correspondiendo a un <b>grado de degradación moderado</b> , que requiere acciones de reparación o restauración. | El inmueble presenta daños de manera generalizada, correspondiendo a un <b>grado de degradación severo</b> , que requiere acciones de consolidación estructural, restauración o reconstrucción. |

Ilustración 25: Elaboración por la Secretaría Técnica del CMN.

Para la elaboración de los criterios de estado de conservación de los inmuebles presentes en la Zona Típica del Pueblo Caleta Tortel, se emplea lo establecido en la Guía para la Elaboración de Normas de Intervención (documento elaborado por la Unidad de Normas de Intervención y Planes de Manejo del CMN), validada por el CMN, en base a los tipos de daños, la gravedad de estos y su alcance o extensión.
