NORMAS DE INTERVENCIÓN

ZONA TÍPICA O PINTORESCA **ISLA AUCAR** **Y SU ENTORNO**

Comuna de Quemchi
Provincia de Chiloé
Región de Los Lagos

Decreto del Ministerio de las Culturas, las Artes y el Patrimonio
Nº 33 del 01.10.2024

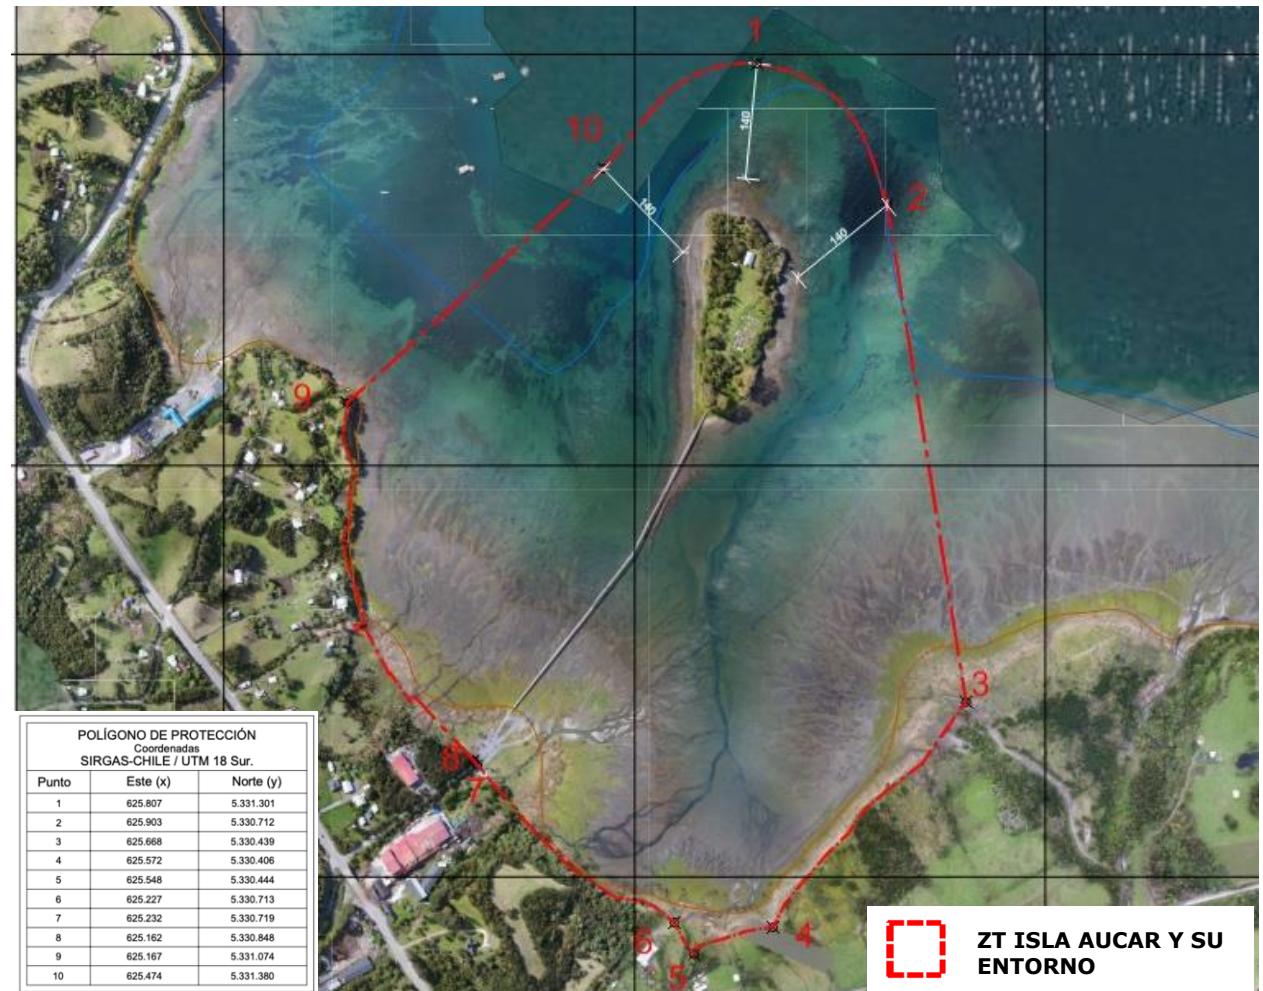
Hacia el nororiente línea paralela a 140 m de la línea de más baja marea de la isla Aucar.

Hacia el sur línea corresponde a fondos de predio.

Hacia el oriente línea proyectada desde línea de más baja marea hasta intersectar con fondo de predio.

Hacia el norponiente línea proyectada desde fondo de predio hasta intersectar con la línea paralela a 140 m de la línea de más baja marea de la isla Aucar.

Imagen 2. Plano de límites de la ZT con descripción del área de protección. ST CMN 2024.

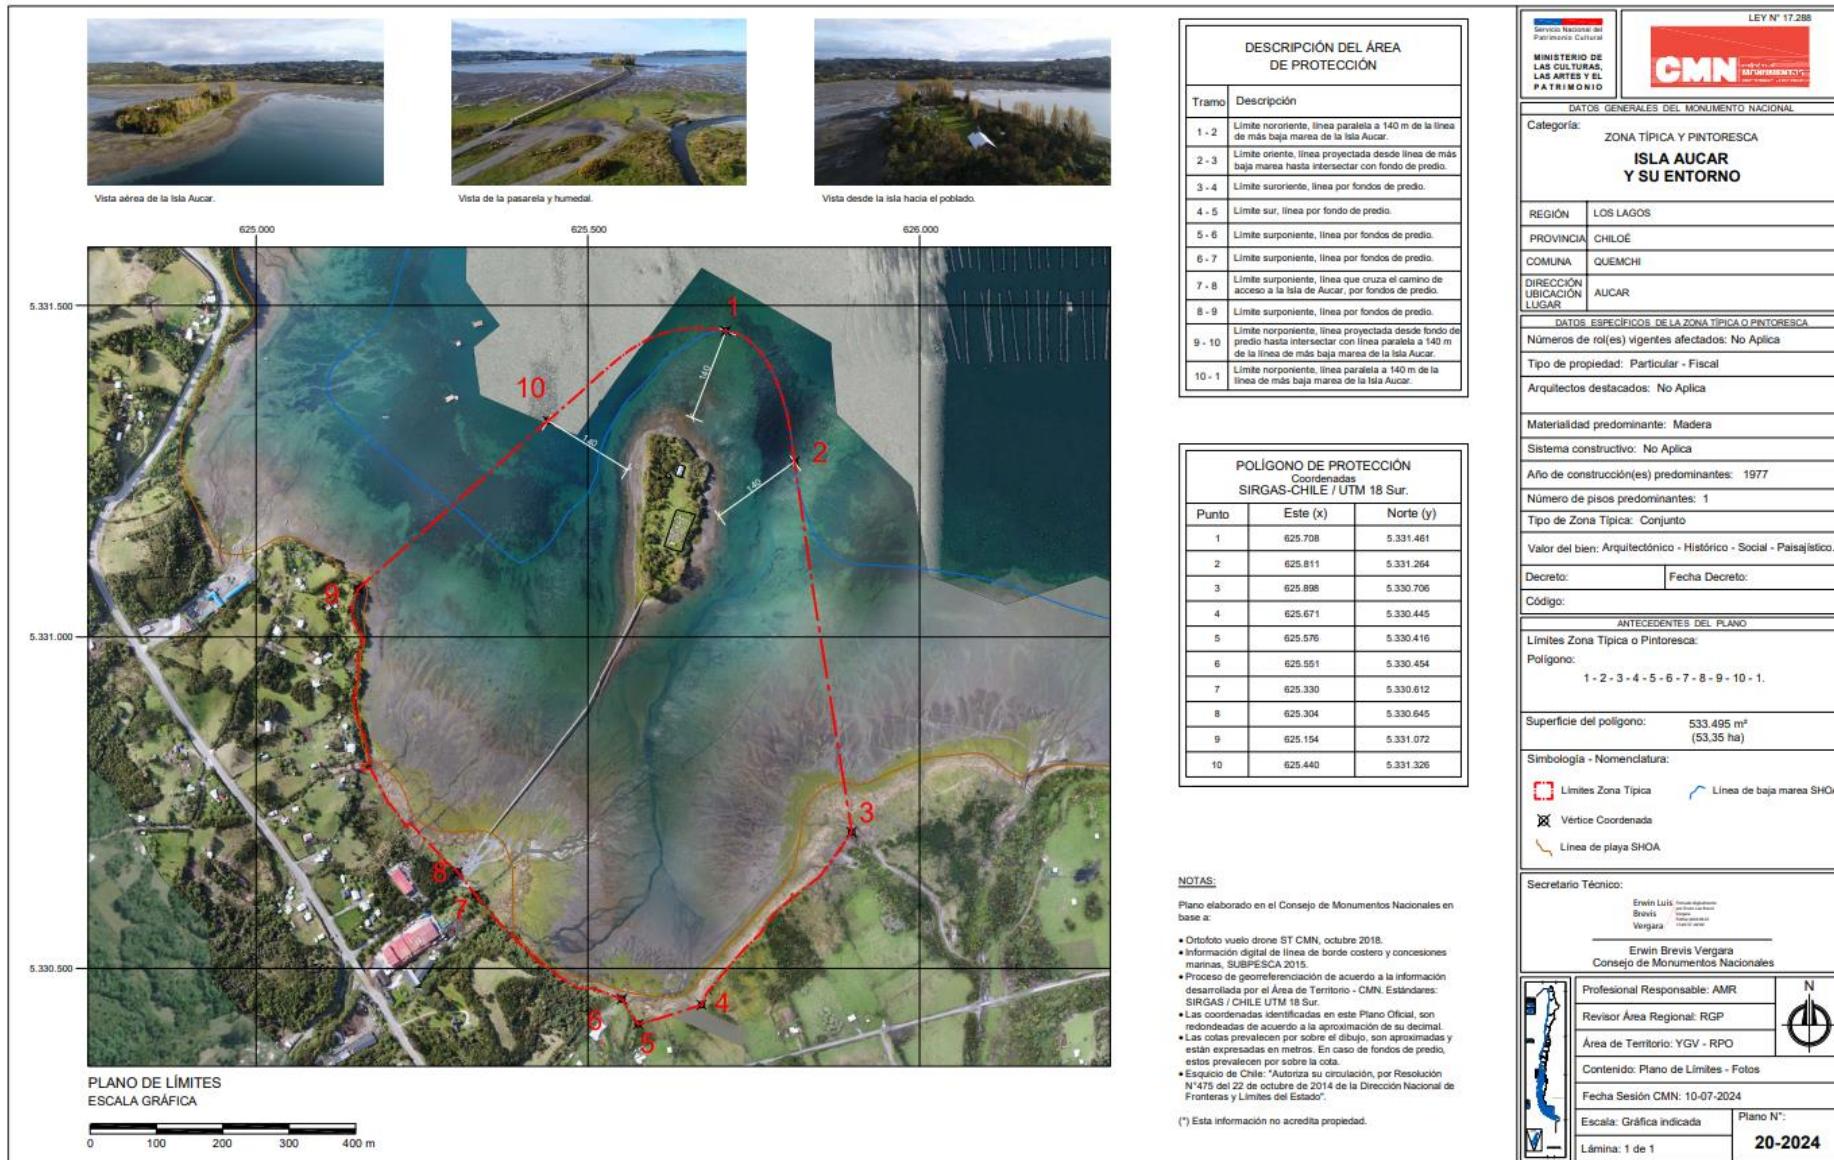
Imagen 3. Plano de límites de la ZT publicado junto a Decreto de protección N°33/2024 del Ministerio de Las Culturas, las Artes y el Patrimonio.

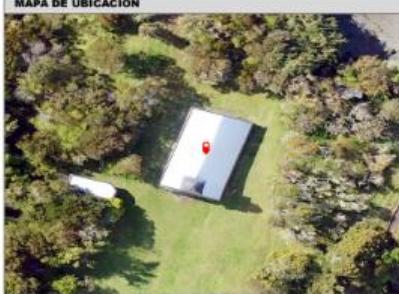
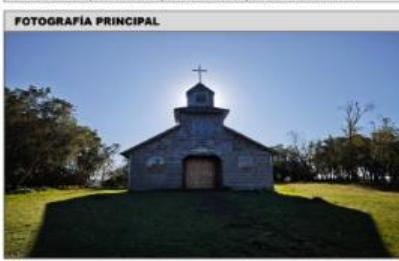
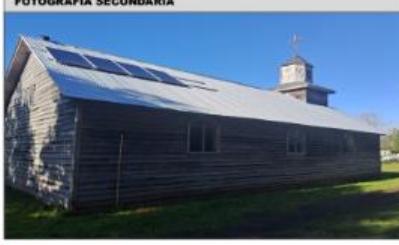
FICHA N° 1	
ANTECEDENTES DE LA EDIFICACIÓN	
REGIÓN: LOS LAGOS	COMUNA: QUEMCHI
DIRECCIÓN: ISLA AUCAR	ROL: —
PROPIETARIO: DESCONOCIDO	ZONA PRC: NINGUNA
TIPO DE RED VIAL: PASEO PEATONAL	
PROTECCIÓN PRC: NINGUNA	
DESCRIPCIÓN DE LA EDIFICACIÓN	
AÑO DE CONTRUCCIÓN O PERÍODO: 2011	
ARQUITECTO O AUTOR: DESCONOCIDO	
MONUMENTO HISTÓRICO: NO	
DENOMINACIÓN OFICIAL: —	
Nº DECRETO: — FECHA DECRETO: — FECHA D.O.: —	
DESCRIPCIÓN DEL INMUEBLE	
CONSTRUIDA MAYORITARIAMENTE EN MADERA DE PINO Y CANELO. EN EL INTERIOR EL ESPACIO SE ENCUENTRA DISTRIBUIDO EN PLANTA BASILICAL CON TRES NAVES Y CORO, CUYO REVESTIMIENTO INTERIOR ES DE MACHEMBRADO DE MADERA DE MANÍO Y ULMO. EN EL EXTERIOR ESTÁ REVESTIDA DE TEJUELA DE ALERCE Y ENTABLADE DE MADERA. PLANCHAS ONDULADAS DE ZINC Y TEJUELAS DE ACERO PARA TECHUMBRE. CUENTA CON PRESencia DE UNA TORRE FACHADA Y PORTICO CENTRAL.	
COORDENADAS ESTE: 625639 NORTE: 5331250 DATUM: SIRGAS-CHILE	
SISTEMA CONSTRUCTIVO Y MATERIALIDAD

SIST. CONSTRUCTIVO: TABQUERA ESTRUCTURAL	
MATERIALIDAD: MADERA.	
REVESTIMIENTO MUROS: MADERA, TEJUELA.	
CUBIERTA: ACERO GALVANIZADO.	
VENTANAS: MADERA.	
PUERTA: MADERA.	
CIERRO: SIN CIERRO.	
PORTÓN: NO APLICA	
CARACTERÍSTICAS VOLUMÉTRICAS	
EMPLAZAMIENTO: EN MANZANA	AGRUPAMIENTO: AISLADO
Nº DE PISOS: 1	ALTURA APROXIMADA (m): 9
ANTEJARDÍN: NO APLICA	VEG. EN ANTEJARDÍN: —
CUBIERTA: INCLINADA	
USO DE LA EDIFICACIÓN	
USO ACTUAL: EQUIPAMIENTO	
ELEMENTOS DESTACADOS	
REVESTIMIENTO CUBIERTA	SI
CUBIERTA A DOS AGUAS	SI
VENTANA RÉMADADAS EN ARCO REBAJADO CON PALILLAJE DE MADERA	SI
ACCESO PROTEGIDO	SI
ANTECEDENTES DEL REGISTRO	
CATASDRADOR: OTP CHILOÉ CMN	
INSTITUCIÓN: ST CMN	
PROYECTO: DECLARATORIA ZT ISLA AUCAR	
FECHA DEL REGISTRO: 13-06-2024	
SECTOR	
MAPA DE UBICACIÓN

ESTADO DE CONSERVACIÓN	
BUENO	
CALIFICACIÓN DEL INMUEBLE	
DE ALTO VALOR	
PRESENCIA DE INTERVENCIONES O ALTERACIONES

TIENE NO AFECTA	
DESCRIPCIÓN DE INTERVENCIONES QUE AFECTAN:	
—	
DESCRIPCIÓN DE INTERVENCIONES QUE NO AFECTAN:	
INSTALACIÓN DE PANELES SOLARES EN TECHO

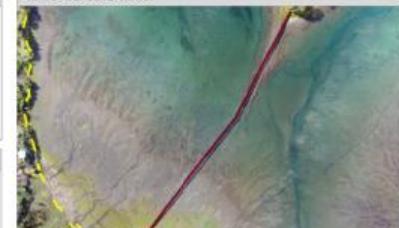
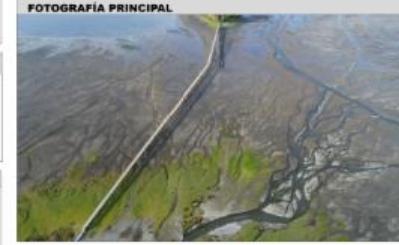
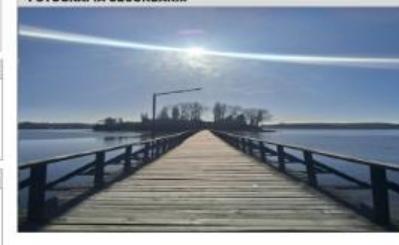
FICHA N° 2	
ANTECEDENTES DEL ESPACIO PÚBLICO	
NOMBRE: PASARELA	
REFERENCIA DE LOCALIZACIÓN: ISLA AUCAR, QUEMCHI	
CALIDAD JURÍDICA: BNUP	
PROPIETARIO: —	
PROTECCIÓN PRC: NINGUNA	
ZONIFICACIÓN PRC: —	
ACCESIBILIDAD: LIBRE	
DESCRIPCIÓN GENERAL DEL ESPACIO PÚBLICO	
PASARELA DE MADERA, ES UTILIZADA COMO ACCESO PEATONAL A LA ISLA AUCAR. MIDE APROX 520 METROS DE LLARGO Y 2 DE ANCHO. POSEE RAMPA DE ACCESO UNIVERSAL EN AMBOS ACCESO E ILUMINACIÓN MEDIANTE POSTES CON PANELES SOLARES.	
COORDENADAS ESTE: 625478 NORTE: 5330880 DATUM: SIRGAS-CHILE	
SECTOR	
MAPA DE UBICACIÓN

MH EN EL ENTORNO INMEDIATO DEL ESPACIO PÚBLICO	
NO	
NOMBRE: —	
ASPECTOS GEOGRÁFICOS	
TOPOGRAFIA: PLANO	
EMPLAZAMIENTO: BORDE COSTERO.	
OBSERVACIONES: COMIENZA EN EL BORDE COSTERO Y FINALIZA EN EL ACCESO A ISLA AUCAR	
USOS EXISTENTES RELEVANTES	
USOS: TURISMO	
OBSERVACIONES: —	
USOS EXISTENTES RELEVANTES

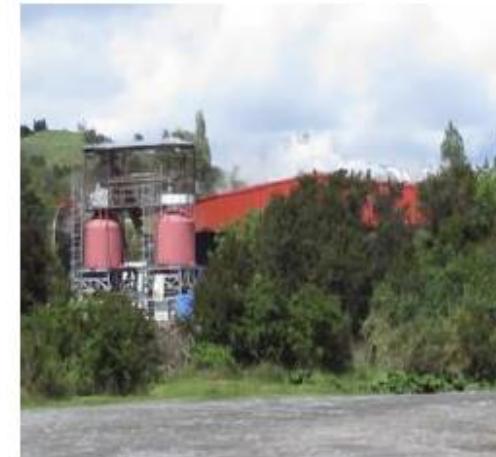
Imagen 19 y 20. Industria que se ubica en el camino de acceso a isla Aucar (arriba) y obras de recambio de la madera de la pasarela hacia isla Aucar. Fuente: OTP Chiloé, 2024.

En 2012 se realizan obras de reposición encabezada por el Municipio. Entre 2022 y 2023 se realizó el reemplazo de vigas y tablones de tránsito de peatones; en febrero 2024 se reemplazan las escaleras al ingreso a la pasarela desde el área de estacionamientos por rampas de accesibilidad universal.

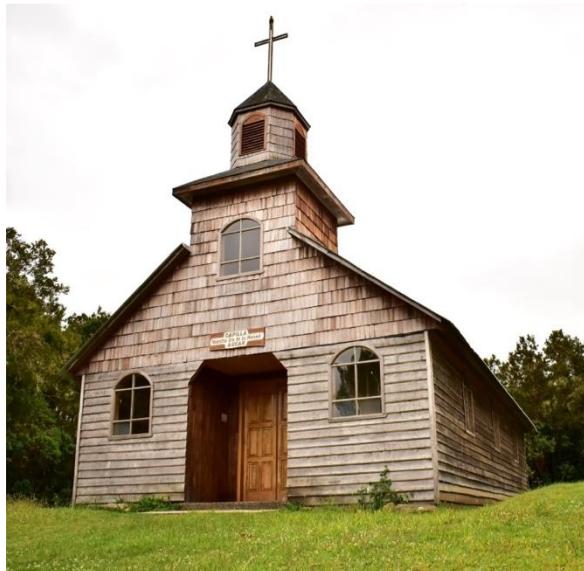
Imagen 27. Actual Capilla de Aucar. Fuente: ST CMN, septiembre 2017.

La nueva iglesia cuenta con una imagen asociada a la expresión más reconocible de las iglesias de la **"Escuela Chilota de Arquitectura Religiosa en Madera"**, con una fachada con su torre central y planta basilical de tres naves.

Estructura de madera de pino y canelo. Revestimientos interiores en machihembrado de maño y pino, piso de maño y ulmo. Revestimiento exterior de tejuela de alerce en fachada y entablado de madera en sus laterales y culata. Su cubierta es de planchas de zinc en volumen central y

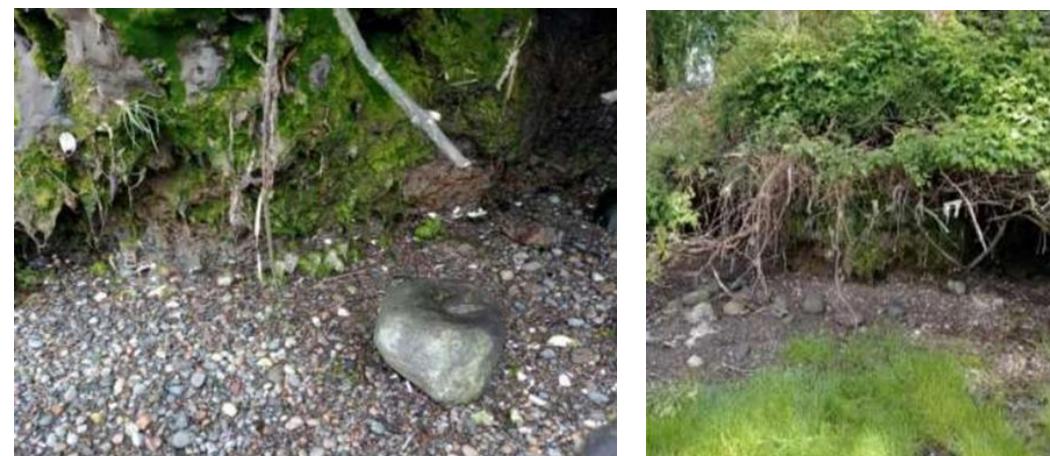
Estado de conservación de regular a malo debido a las transgresiones marinas, por lo cual su presencia es cada vez más discreta.

Imagen 41 y 42. Estado actual de los conchales arqueológicos en Isla Aucar.
Fuente: OTP Chiloé, 2024.

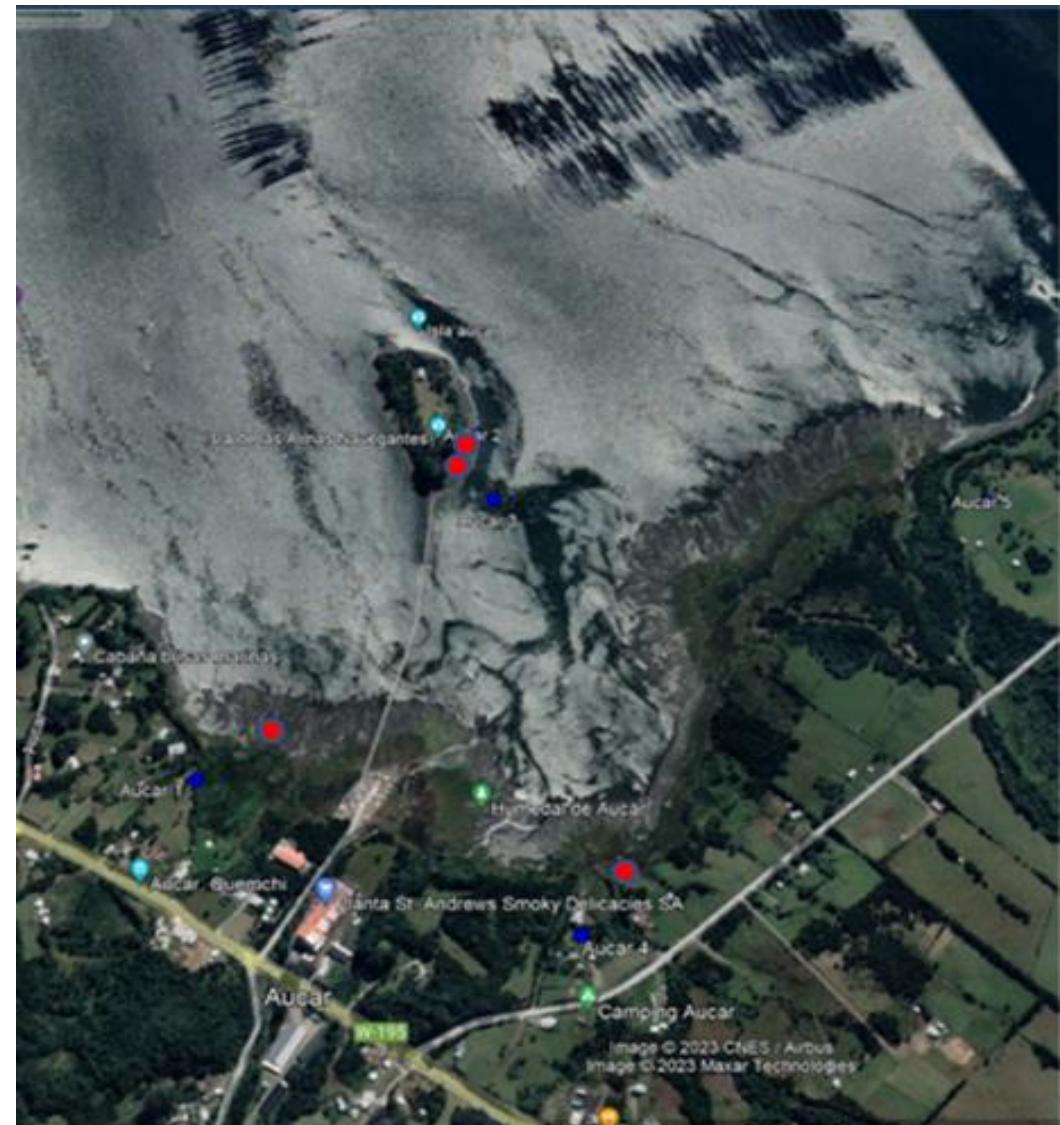
Imagen 43. Mapa que muestra la ubicación de los sitios arqueológicos (conchales) en el sector de Aucar e isla Aucar, comuna de Quemchi. Fuente: OTP Chiloé, 2024.

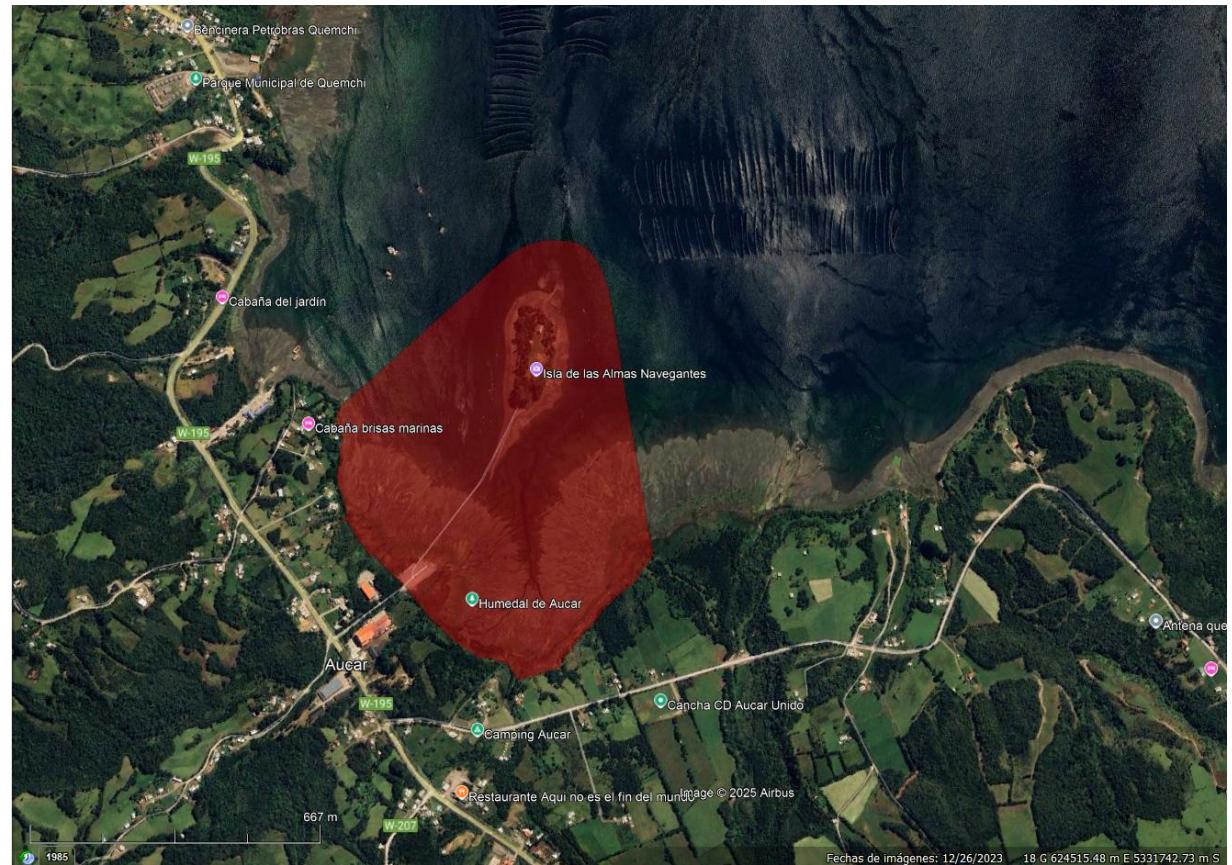
Los Depósitos morrénicos, están conformados por depósitos de till mal seleccionados, mal estratificados, matriz-soportados, con clastos que varían desde bolones hasta gravas finas en una matriz arcillosa. En esta unidad se han reportado hallazgos de vertebrados continentales (proboscídeos) (Frassinetti, 1985; Frassinetti y Salinas, 1986), fragmentos de maderas en sedimento de turba en Dalcahue (Heusser, 1981) y algunos troncos de coníferas como *Fitzroya cupressoides* y *Pilgerodendron uviferum* en Punta Pirquén, localidad Choén, comuna de Quemchi (Villagrán et al. 2004), entre otras localidades de la Isla de Chiloé. Es por ello que a esta unidad geológica se le asigna un potencial paleontológico Fosilífero.

Imagen 44. Potencial paleontológico fosilífero (rojo) para la ZT Isla Aucar y su entorno, comuna de Quemchi. Fuente: ST CMN, 2025.

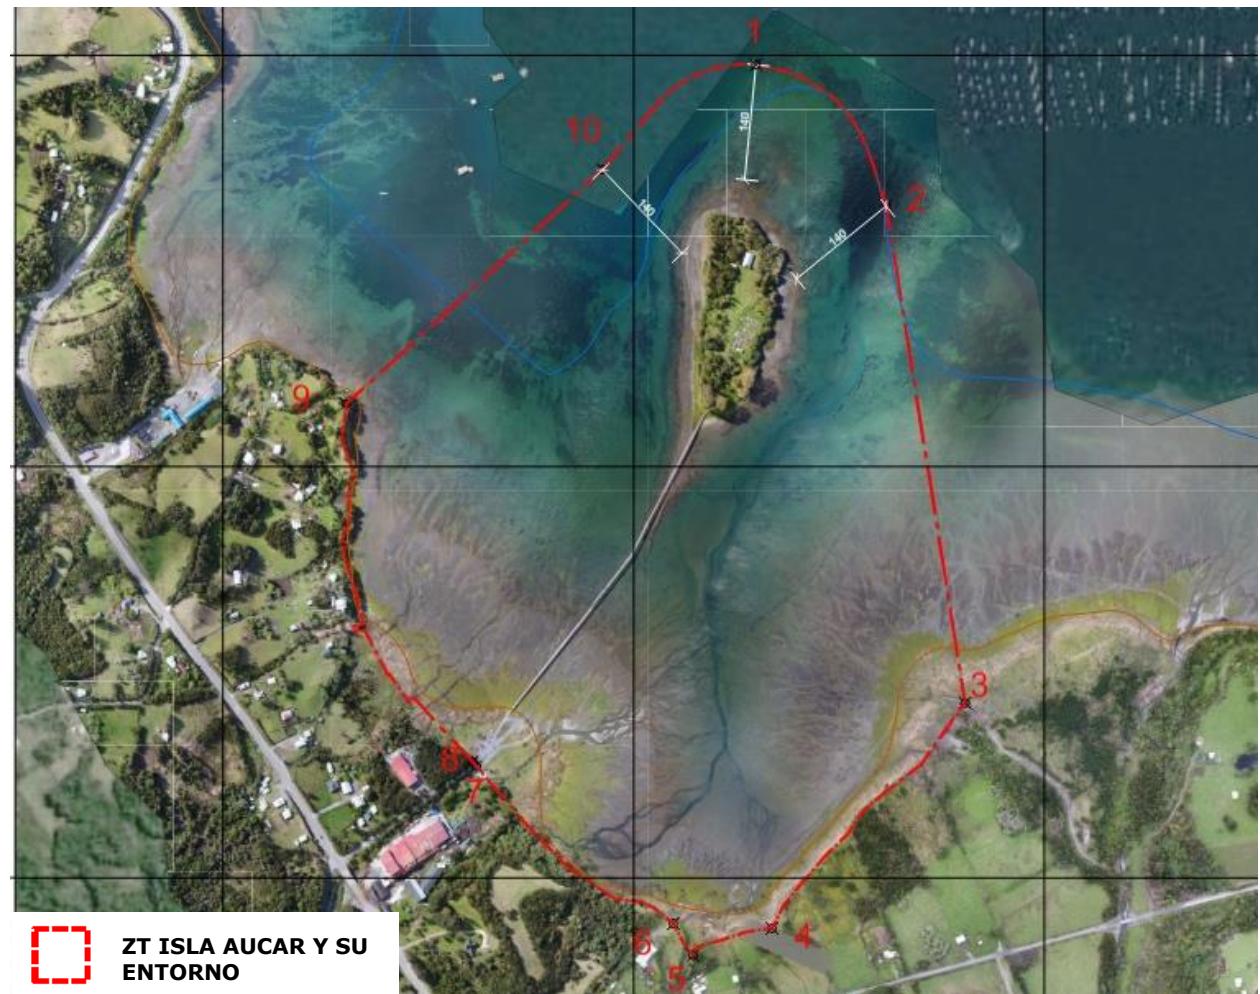
La elaboración del plano de resumen, fue realizada considerando todas las protecciones vigentes que presentan los inmuebles y los espacios públicos que comprenden la Zona Típica (ZT), referidas a la Ley N° 17.288 de Monumentos Nacionales. No existe Plan Regulador Comunal en Quemchi por lo que no se superpone con protecciones como ICH y ZCH.

Imagen 46. Plano de Resumen con protecciones oficiales vigentes en la ZT. Fuente: ST CMN, 2024.

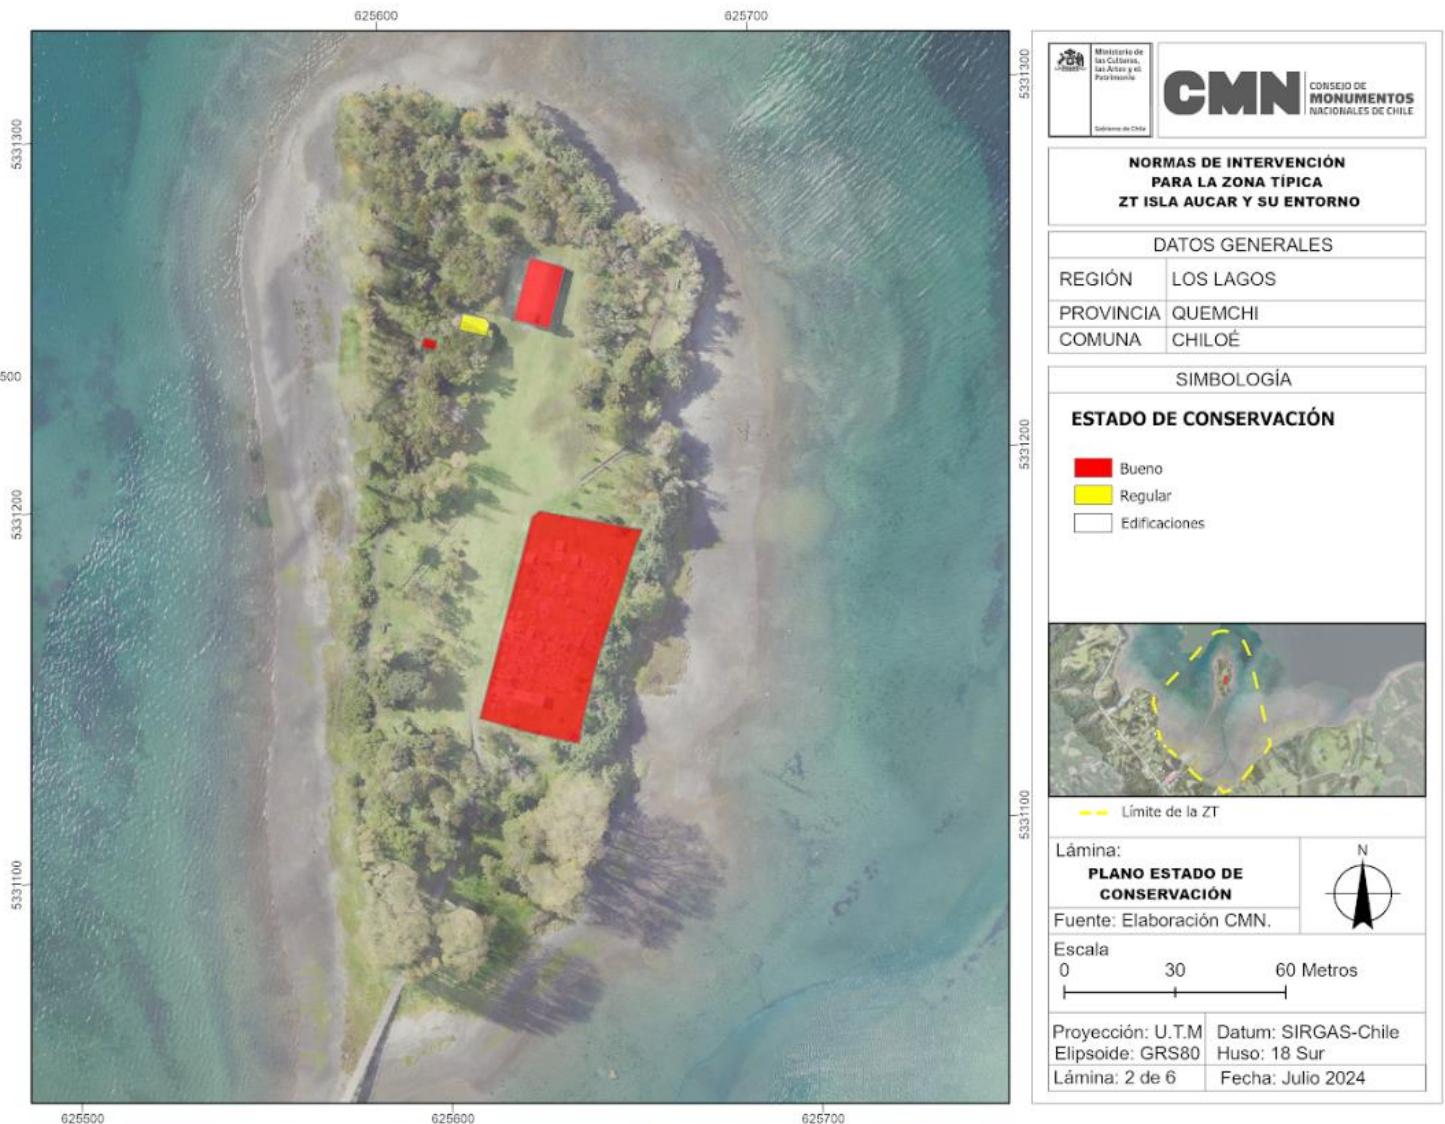
Existiendo solo un inmueble en estado regular y ninguno en mal estado.

Imagen 47. Plano de estado de conservación. Fuente: ST CMN, 2024.

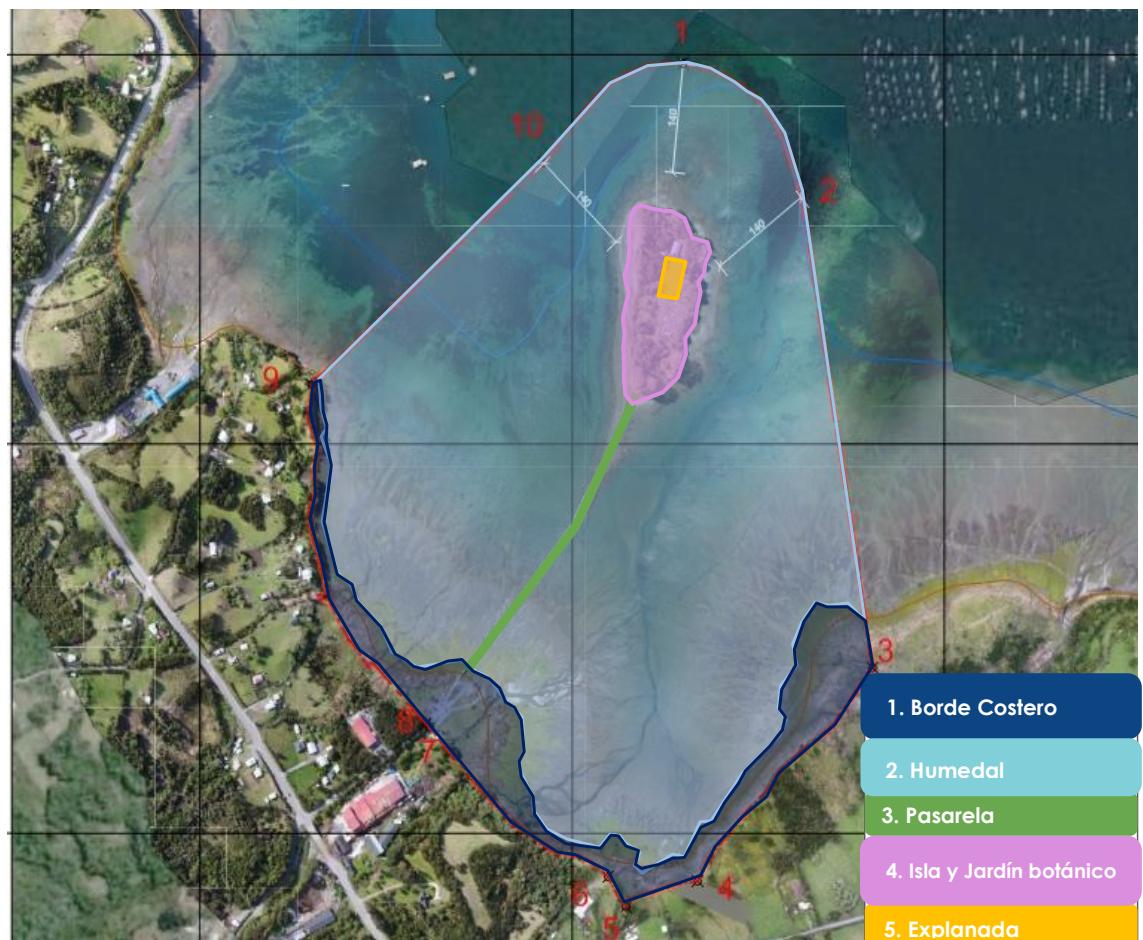
Imagen 48. Plano de clasificación de espacios públicos dentro de la ZT. Fuente: Elaboración propia OTP Chiloé, 2025.

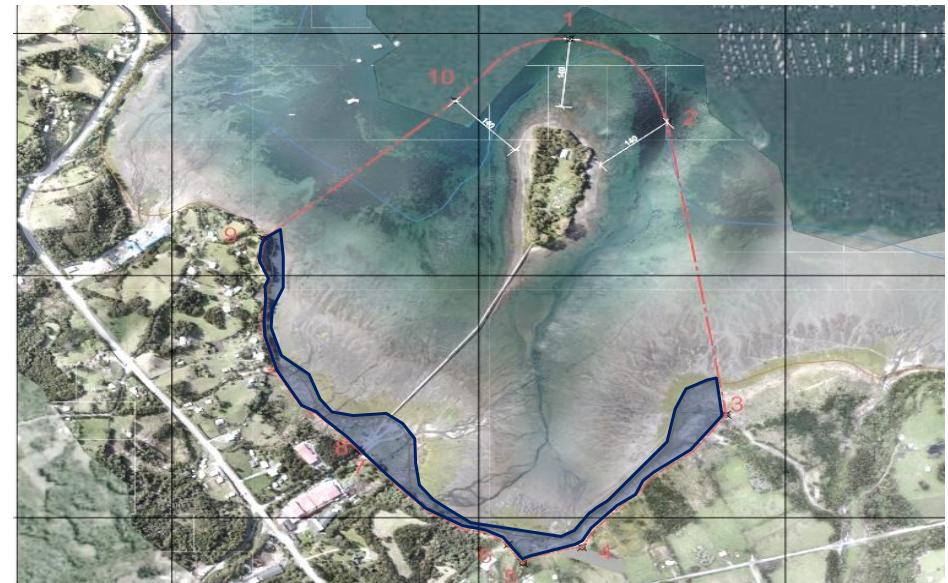
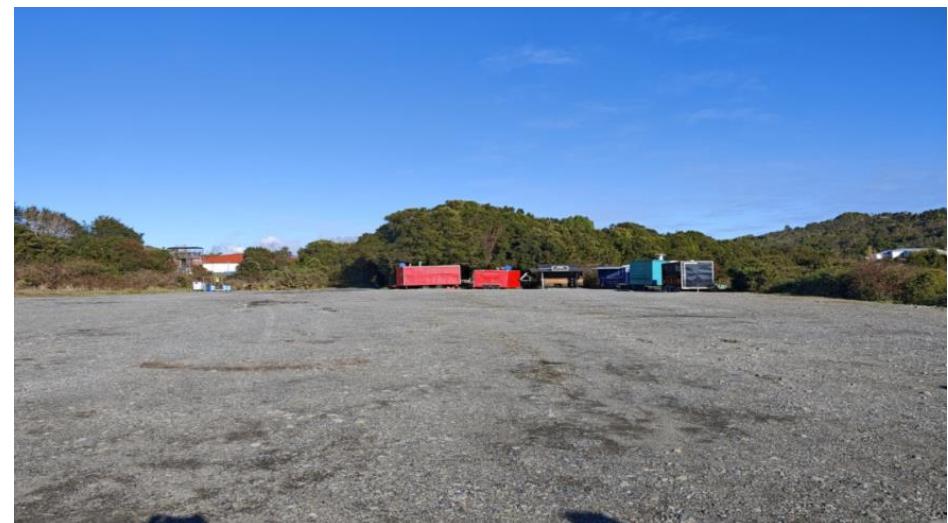
El acceso es un relleno con ripio para consolidar espacio para estacionamientos y foodtrucks y quioscos destinados a la venta de alimentos y artesanías, ocupan una superficie de 129,2 m².

No es perceptible la isla desde el acceso en el borde costero por la presencia de kioscos, carros y estacionamiento.

Imagen 49 y 50. Arriba: Área de borde costero (azul). Abajo: Acceso a Isla Aucar. Fuente: OTP Chiloé, 2024.

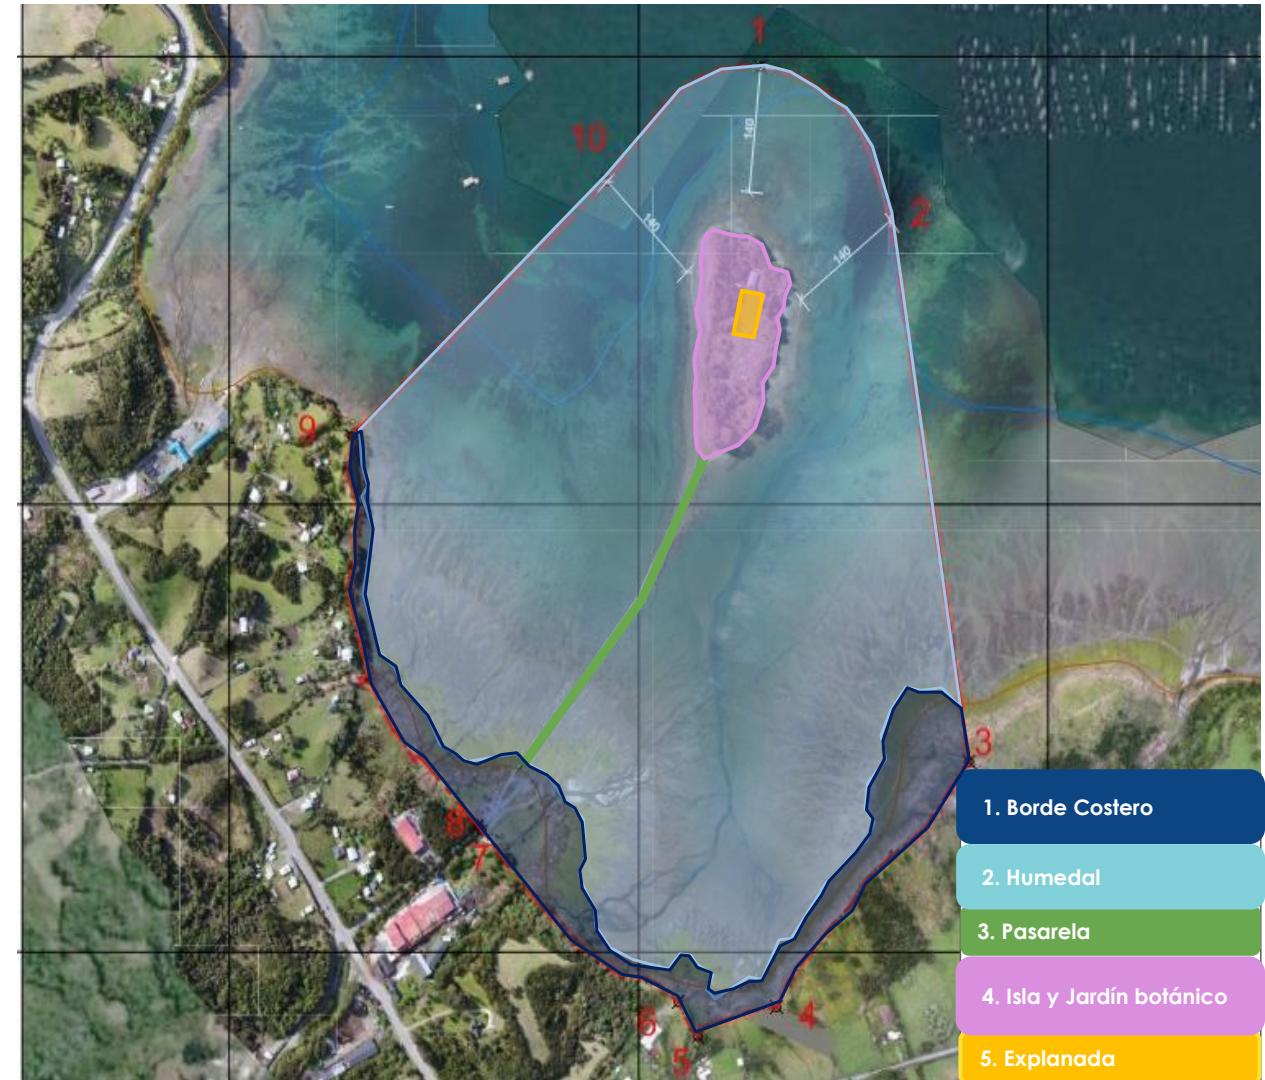
En el área que abarca la ZT Isla Aucar y su entorno se identifican 5 espacios públicos:

- Pasarela
- Borde Costero
- Humedal
- Isla y Jardín Botánico
- Explanada

Imagen 57. Plano de clasificación de espacios pùblicos dentro de la ZT. Fuente: Elaboración propia OTP Chiloé, 2025.

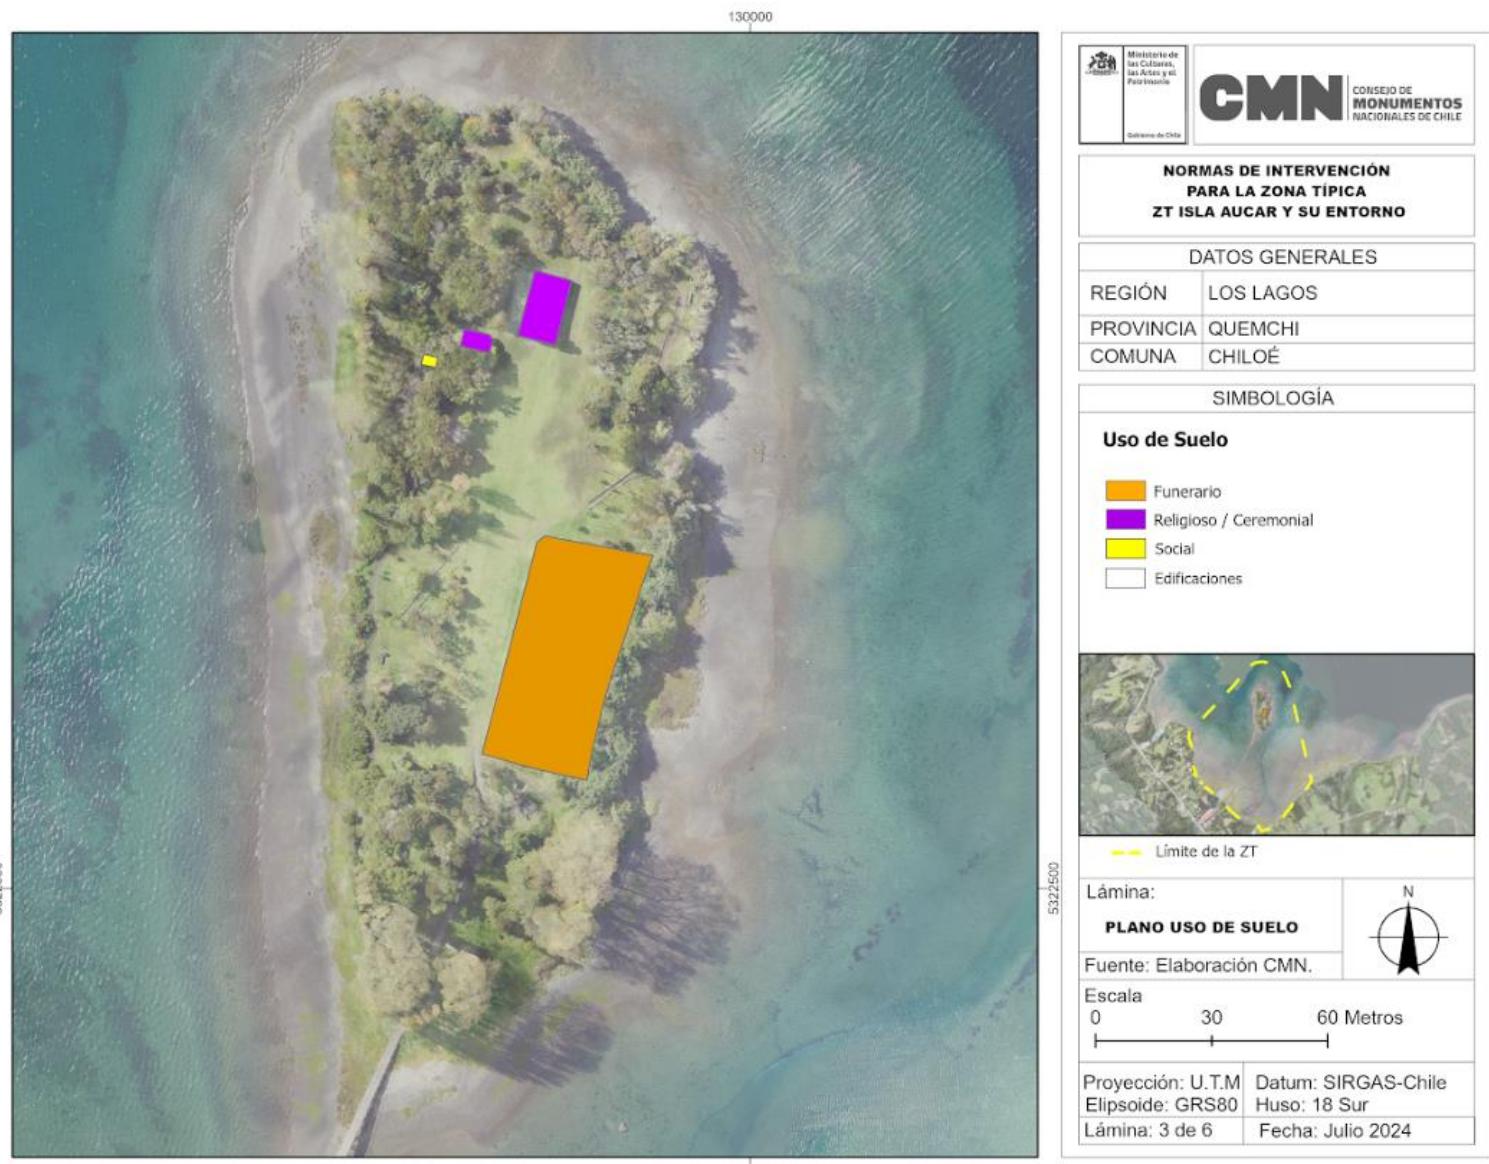
La isla de Aucar es de carácter **religioso y ceremonial**, destacando la iglesia y la casa ermita. También está presente el uso funerario con el cementerio y social.

Imagen 59. Plano de uso de suelos en Isla Aucar. Fuente: ST CMN, 2024.

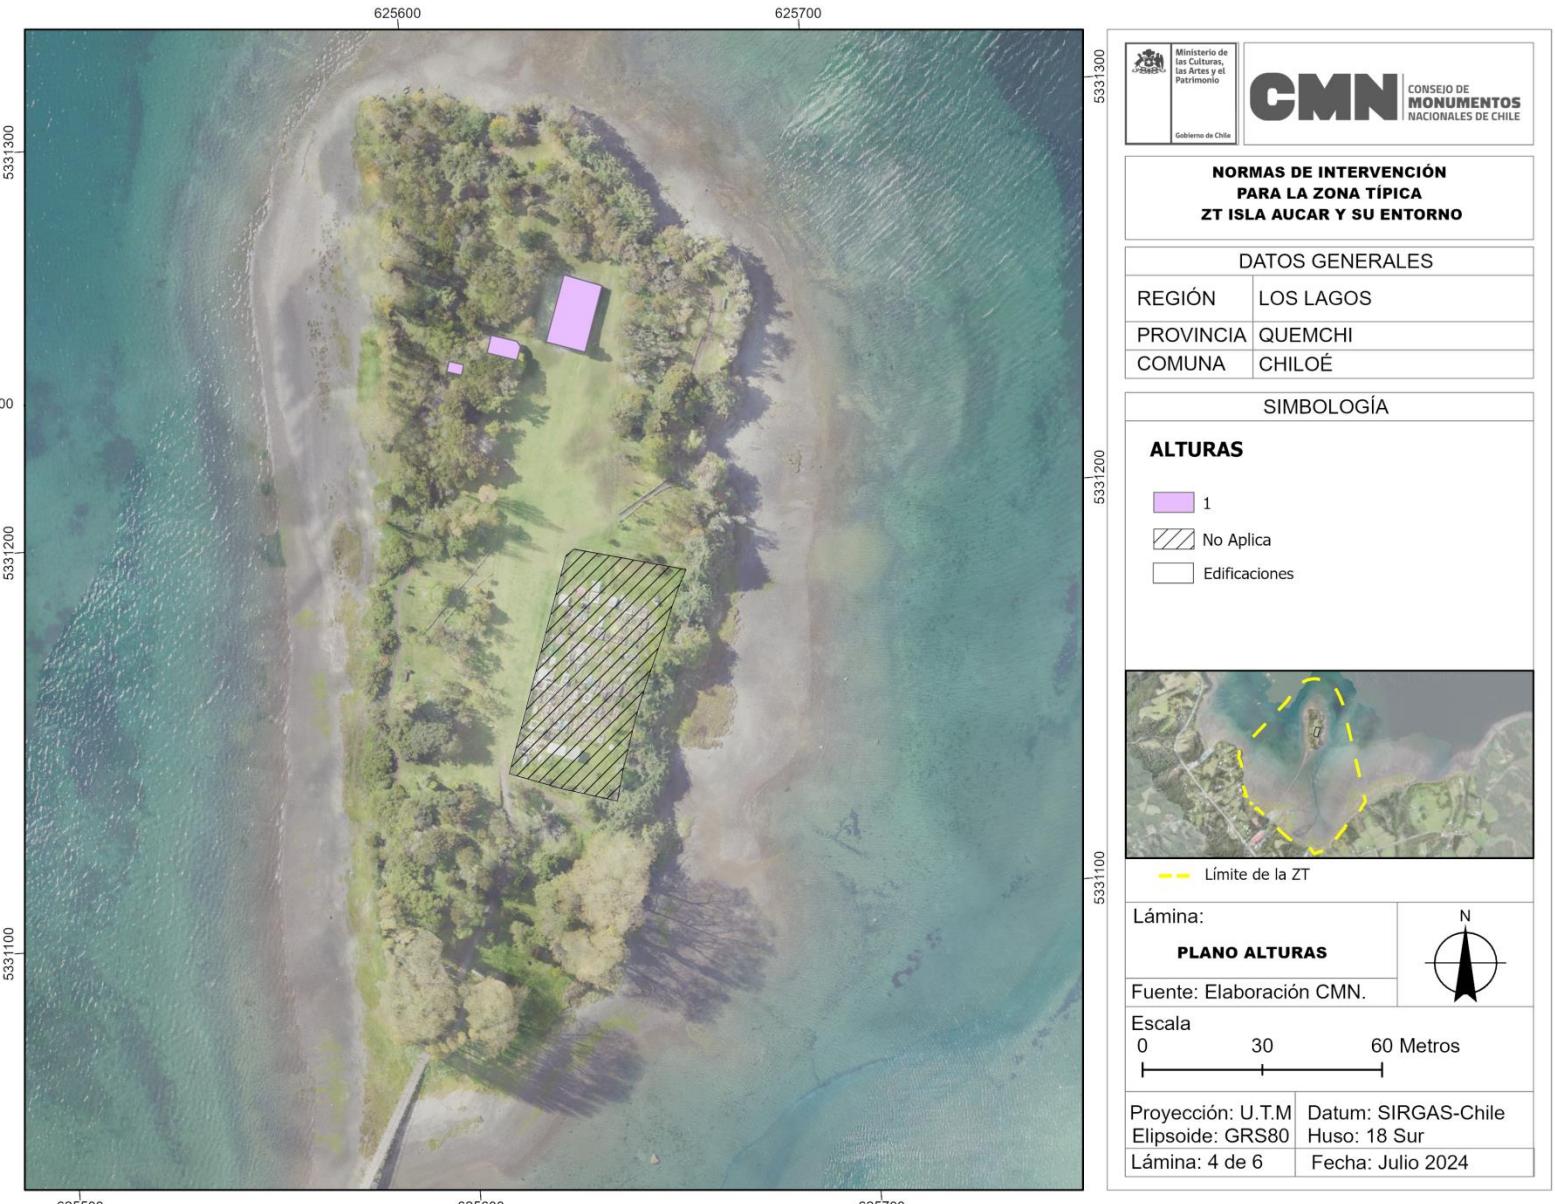
En general la ZT se compone de inmuebles de sólo un nivel.

Imagen 60. Plano de alturas. Fuente: ST CMN, 2024.

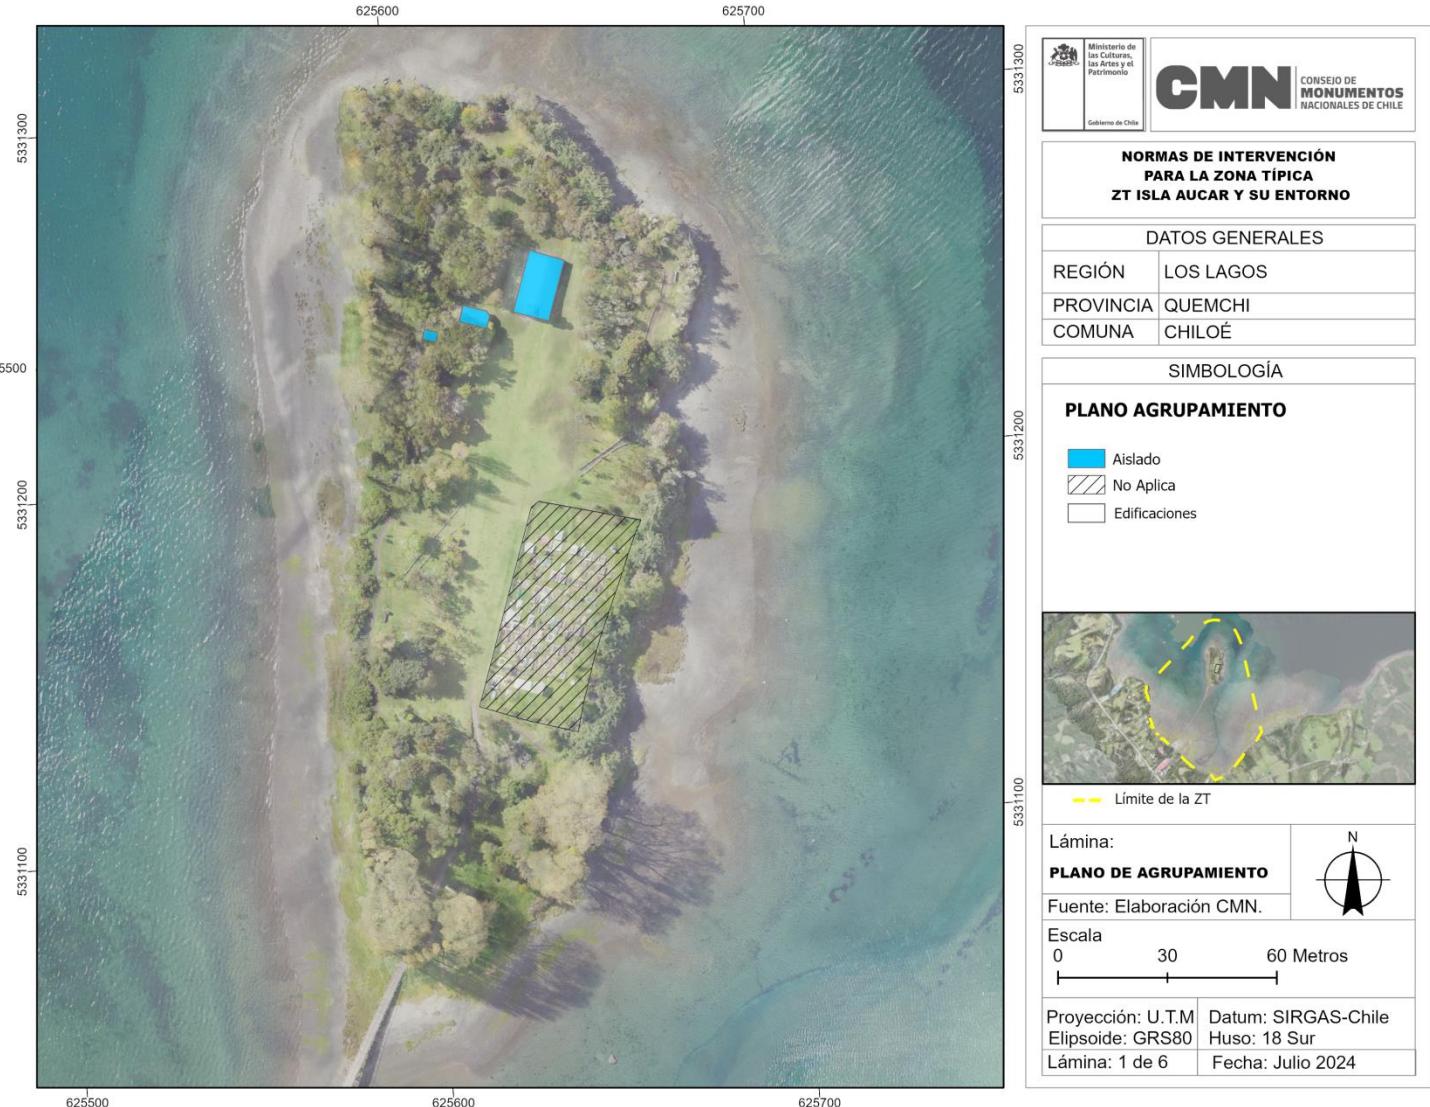
El conjunto de edificaciones de la ZT se caracterizan por ser edificaciones aisladas.

Imagen 61. Plano de sistema de agrupamiento. Fuente: ST CMN, 2024.

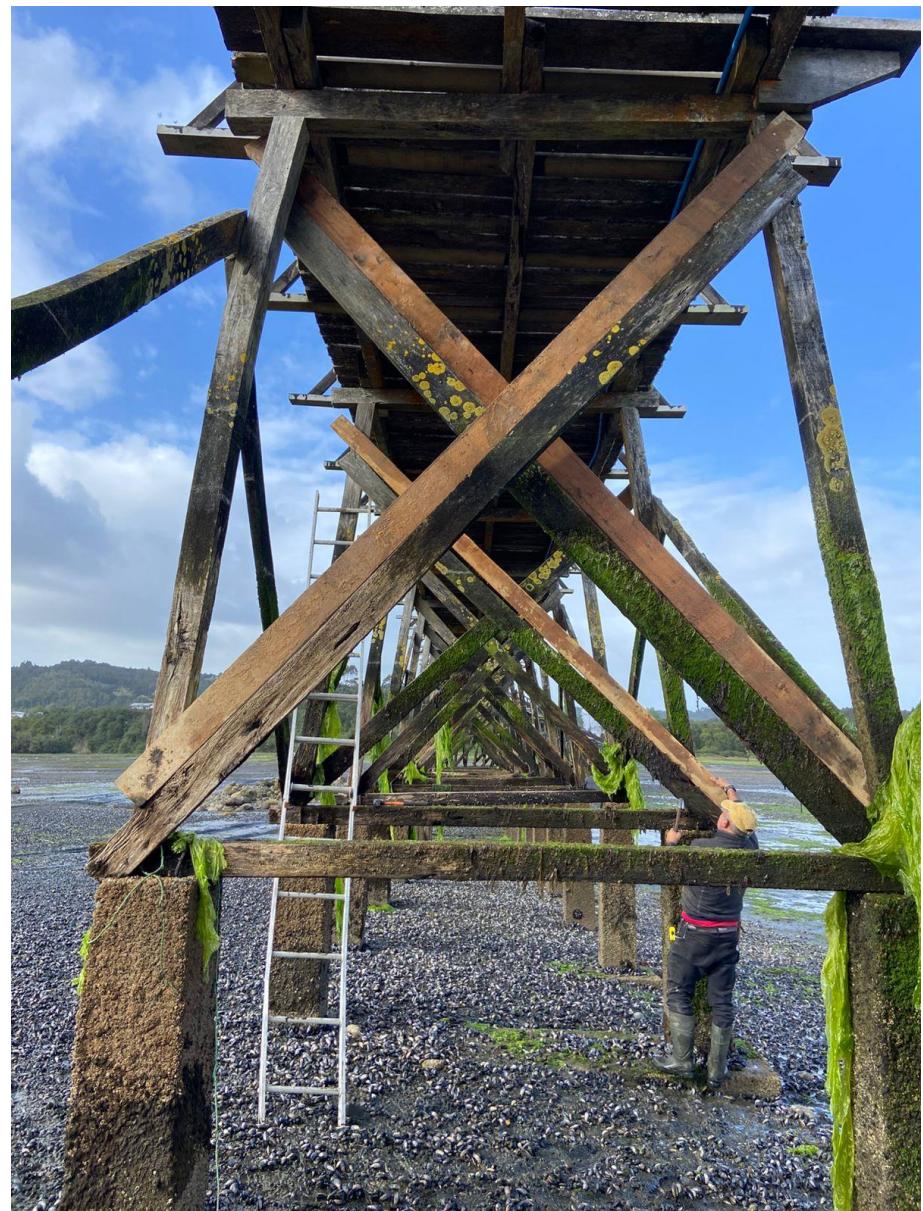
Imagen 62. Obras de reemplazo de las diagonales de la pasarela de isla Aucar. Fuente: Registro personal de Patricio Aguilar, noviembre 2025.
