NORMAS DE INTERVENCIÓN

ZONA TÍPICA O PINTORESCA **ISLA AUCAR** **Y SU ENTORNO**

Comuna de Quemchi
Provincia de Chiloé
Región de Los Lagos

Decreto del Ministerio de las Culturas, las Artes y el Patrimonio
Nº 33 del 01.10.2024

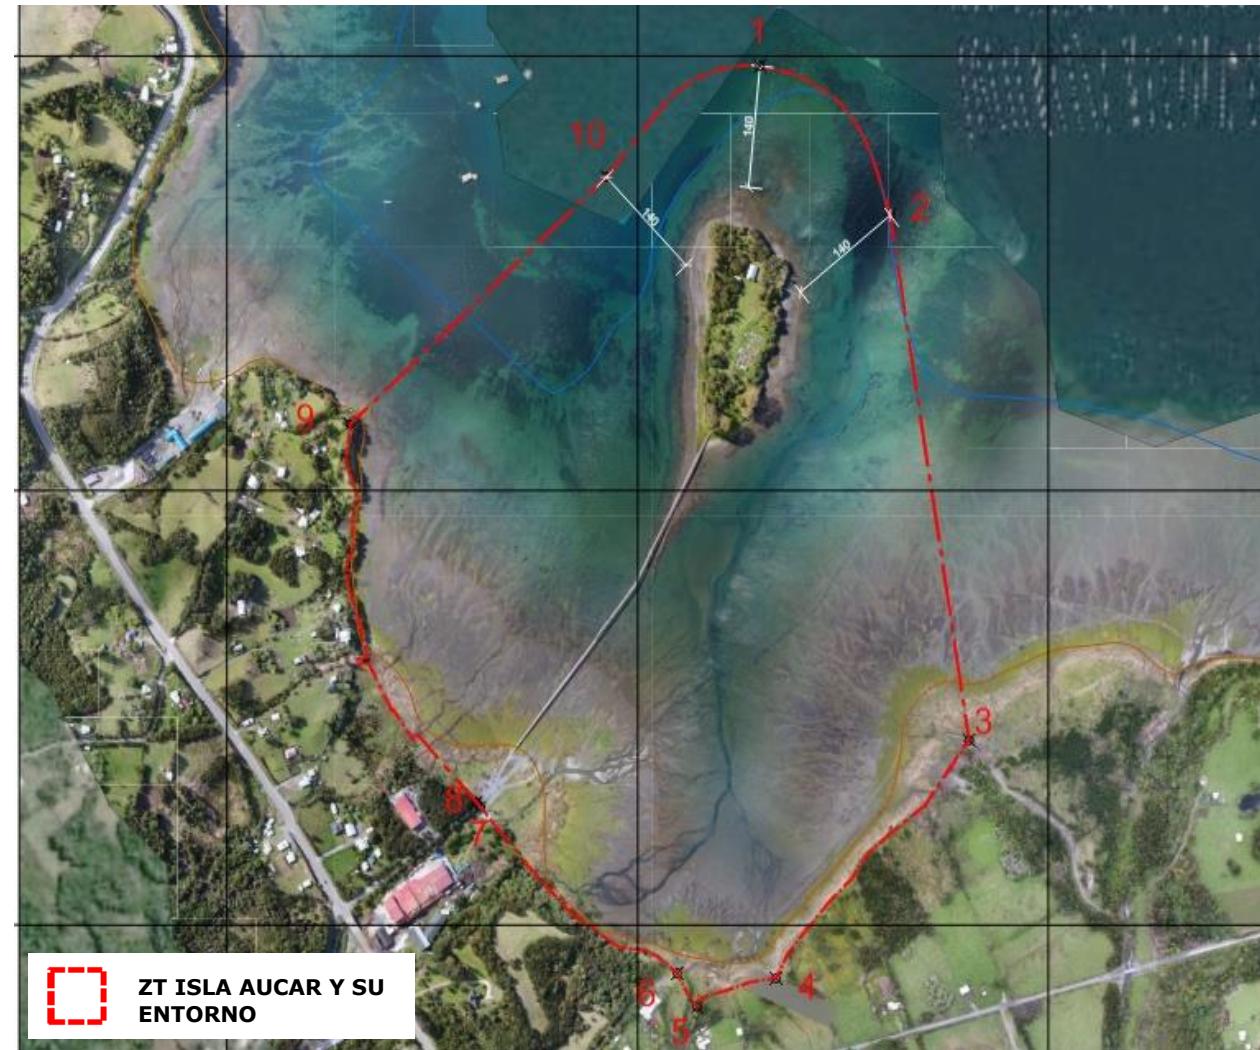
Se identifica un **único sector** considerando que la isla corresponde a un solo predio y todo lo demás es un Bien Nacional de Uso Público sumado a que la escala de la ZT y que el conjunto de inmuebles es homogéneo respecto a su tipo, atributos y tipo de agrupamiento.

Imagen 63. Plano de Sectorización. ST CMN 2024.

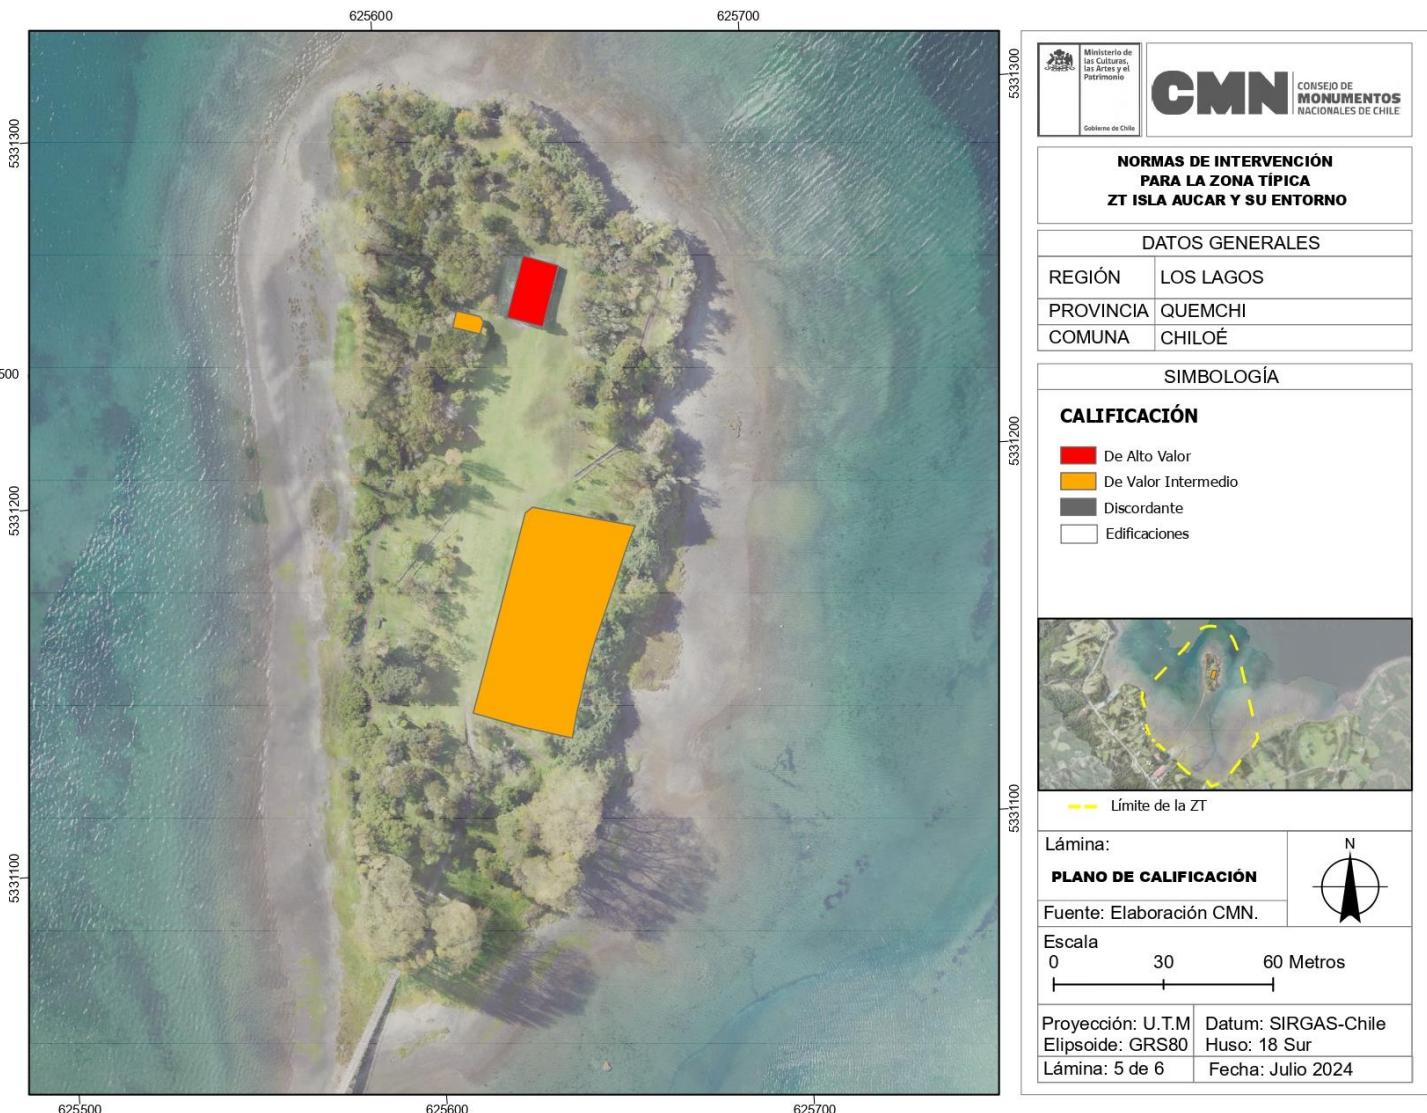
Los inmuebles presentes en la ZT están únicamente en la isla de Aucar encontrando solo 3 los que poseen una calificación de alto, intermedio y de carácter discordante.

Imagen 67. Plano de calificación de inmuebles de la ZT. ST CMN, 2024.

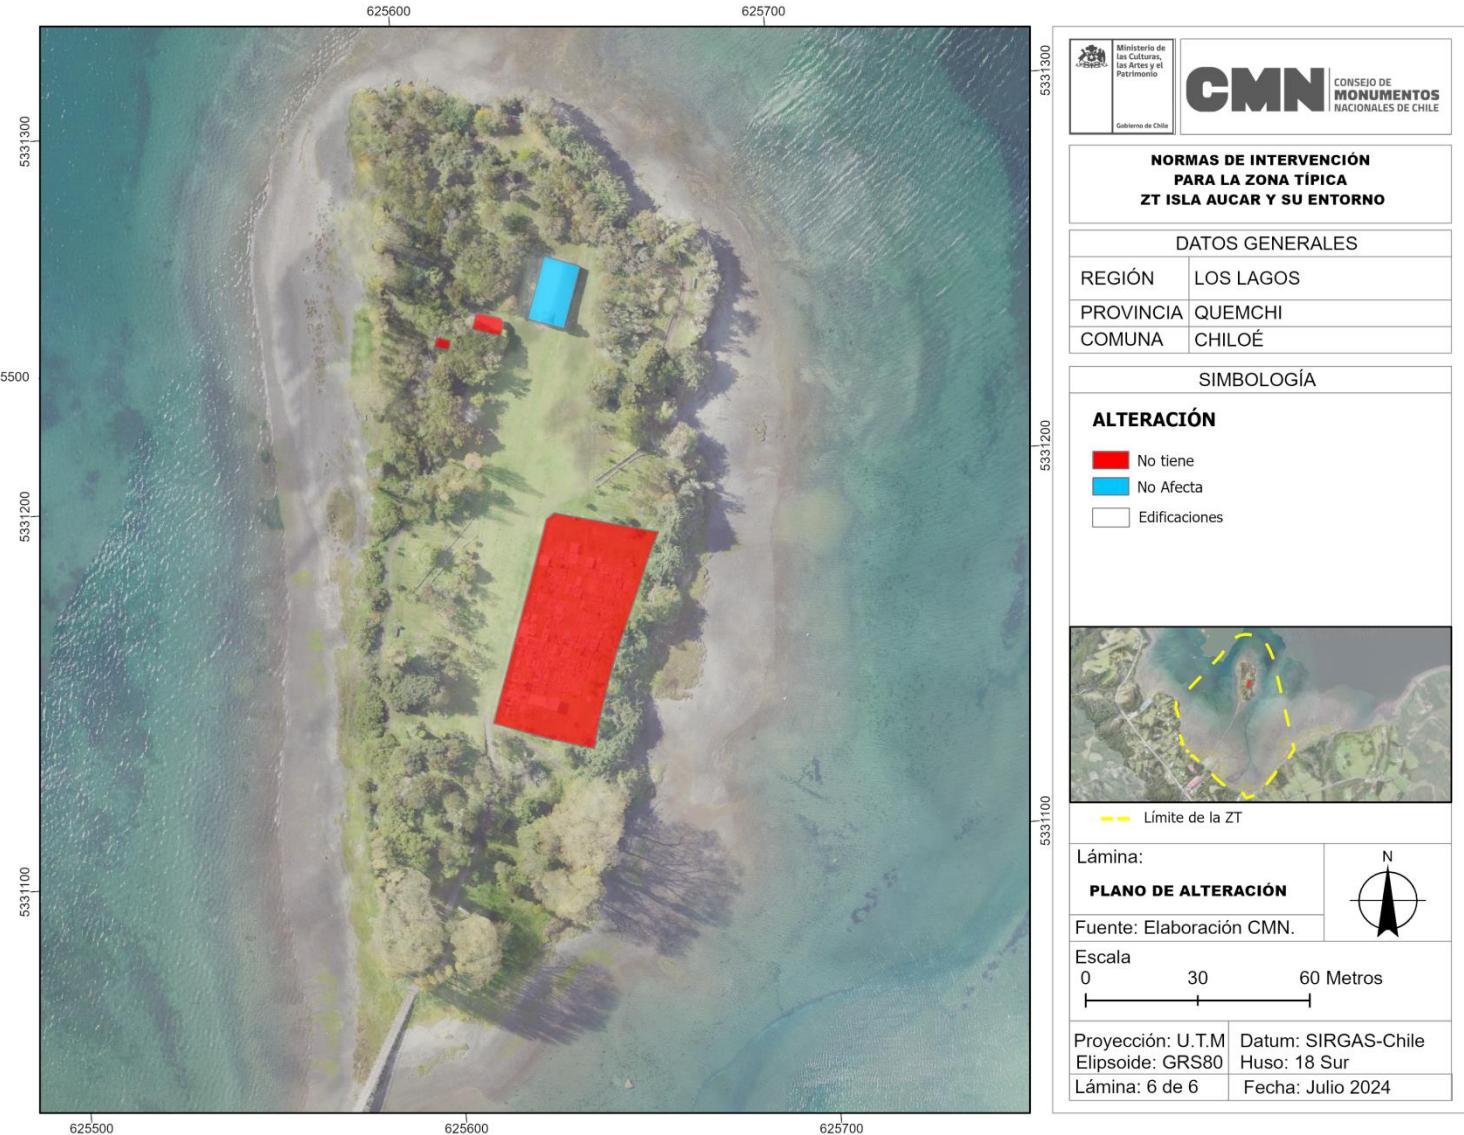
Aquellas que poseen alteraciones, tales como cambios de revestimientos, no afectan los valores de la ZT.

Imagen 68. Plano de Estado de Alteración de los inmuebles de la ZT. Fuente: ST CMN, 2024.

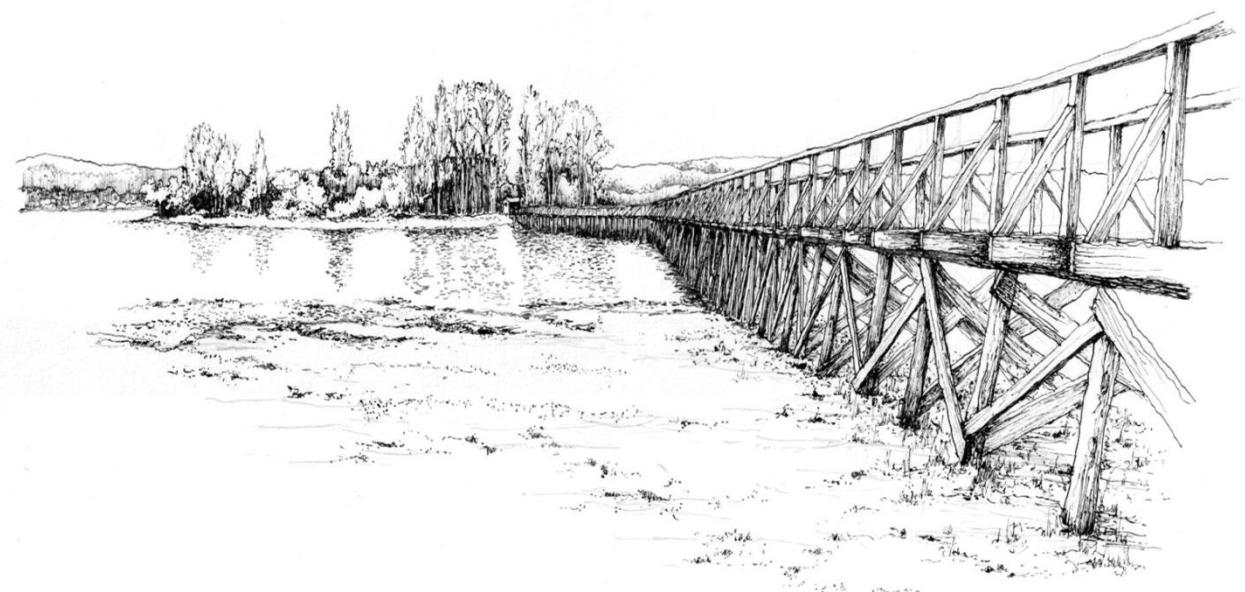
Imagen 71. Ilustración de la pasarela hacia Isla Aucar. Fuente: Marisa Basualto, 2024.

La pasarela de madera, utilizada como acceso peatonal a la isla Aucar. Mide aproximadamente 520 m de largo y 2 m de ancho. Posee rampa de acceso universal en ambos extremos e iluminación mediante postes con paneles solares.

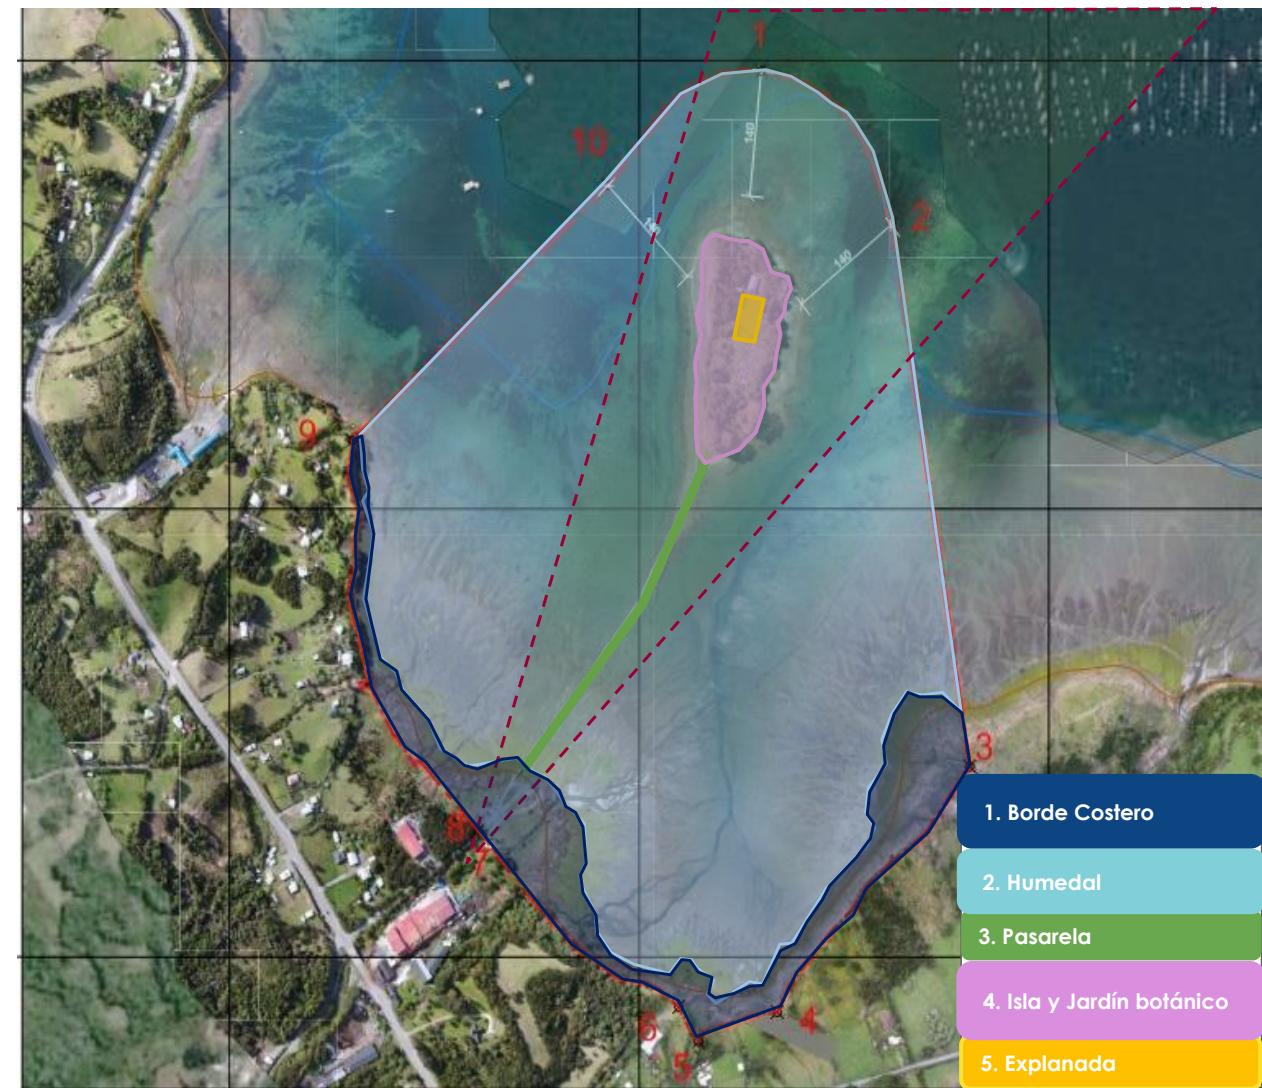
- Limitar la incorporación de nuevos volúmenes en el espacio público con el fin de proteger los conos visuales relevantes.
- Las nuevas intervenciones deberán ubicarse sólo en áreas permitidas, e integrarse de manera coherente con el entorno.
- Aplicar el criterio de mínima intervención, evitando el sobre diseño.

Imagen 74. Identificación de espacios públicos dentro de la ZT y cono visual a resguardar.
Fuente: Elaboración propia OTP Chiloé, 2025.

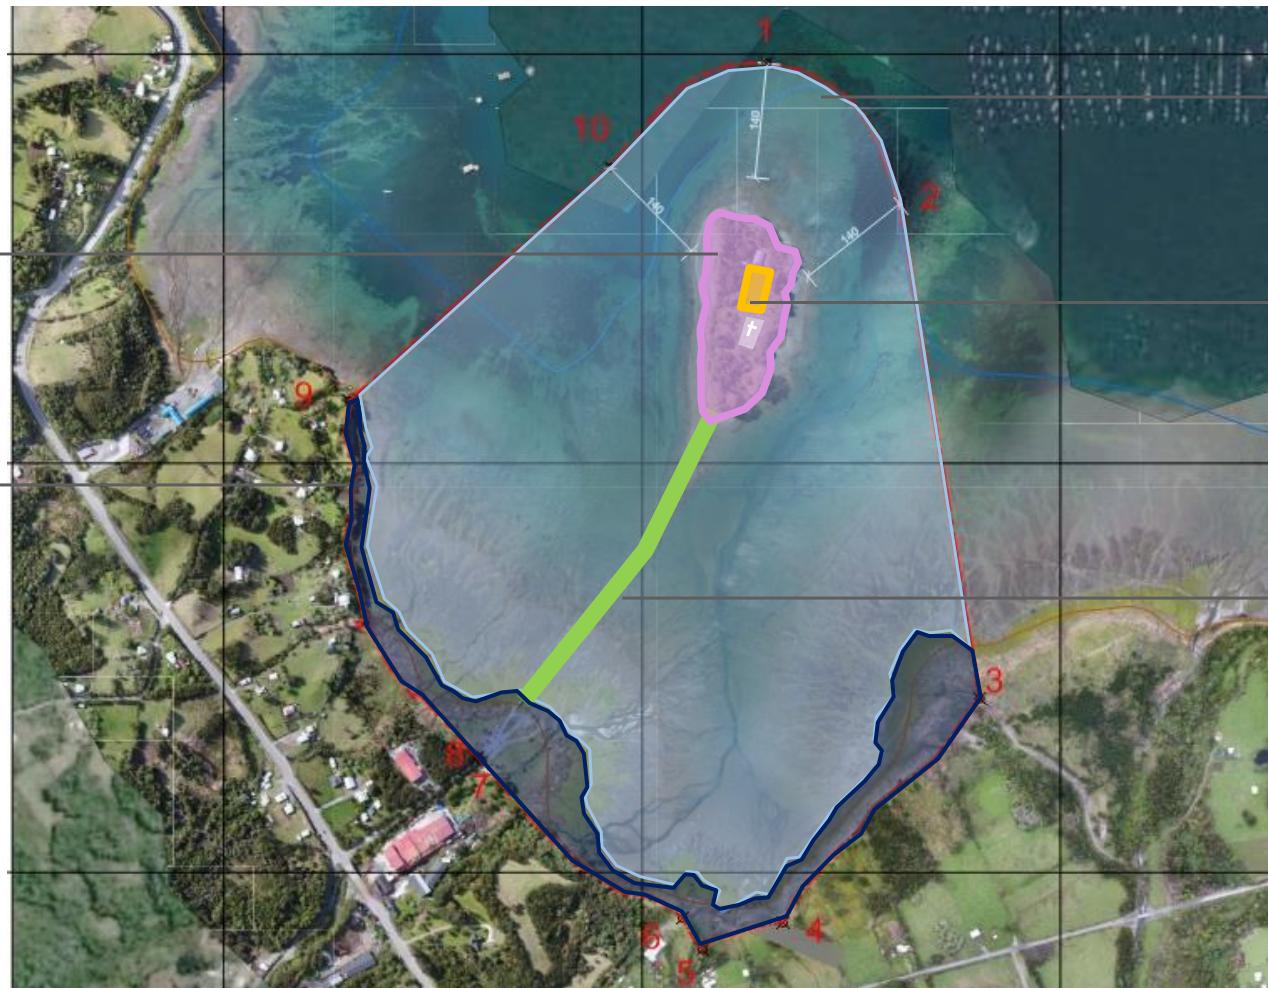
Imagen 75. Objetivos por cada espacio público de la ZT. Fuente: Elaboración propia OTP Chiloé, 2025.

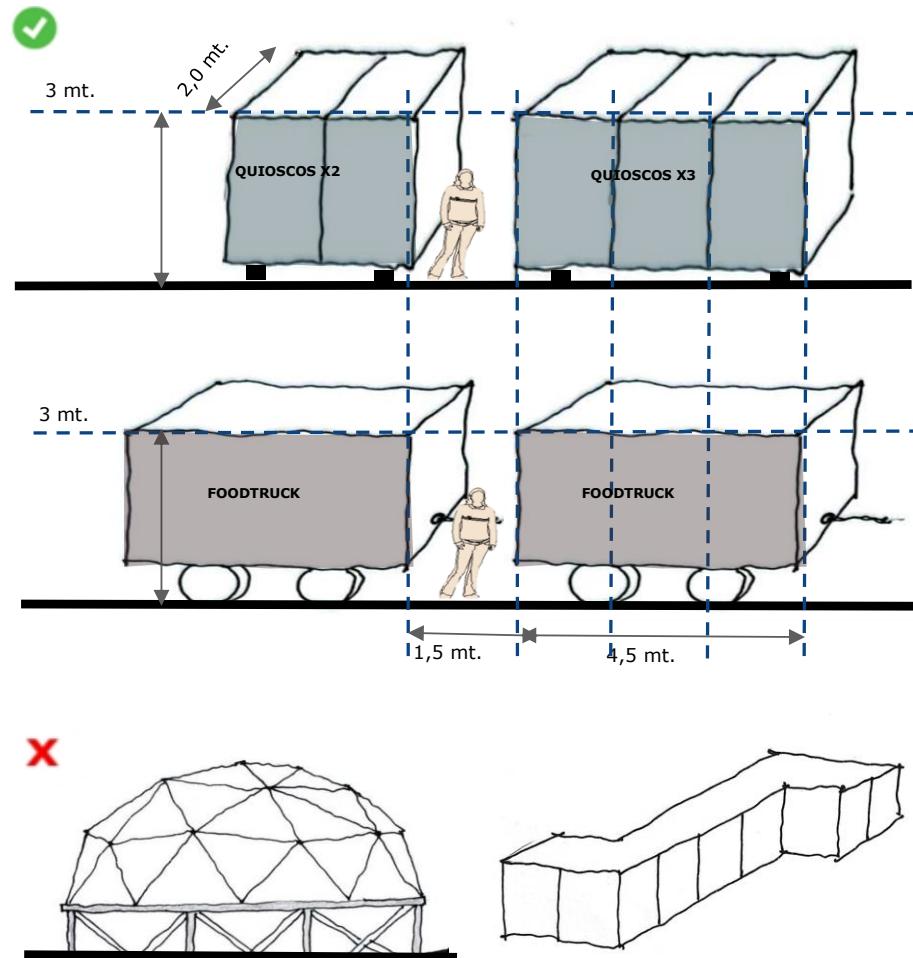
Imagen 81. Esquema del volumen para quioscos y carros o foodtrucks. Fuente: Elaboración propia OTP Chiloe, 2025.

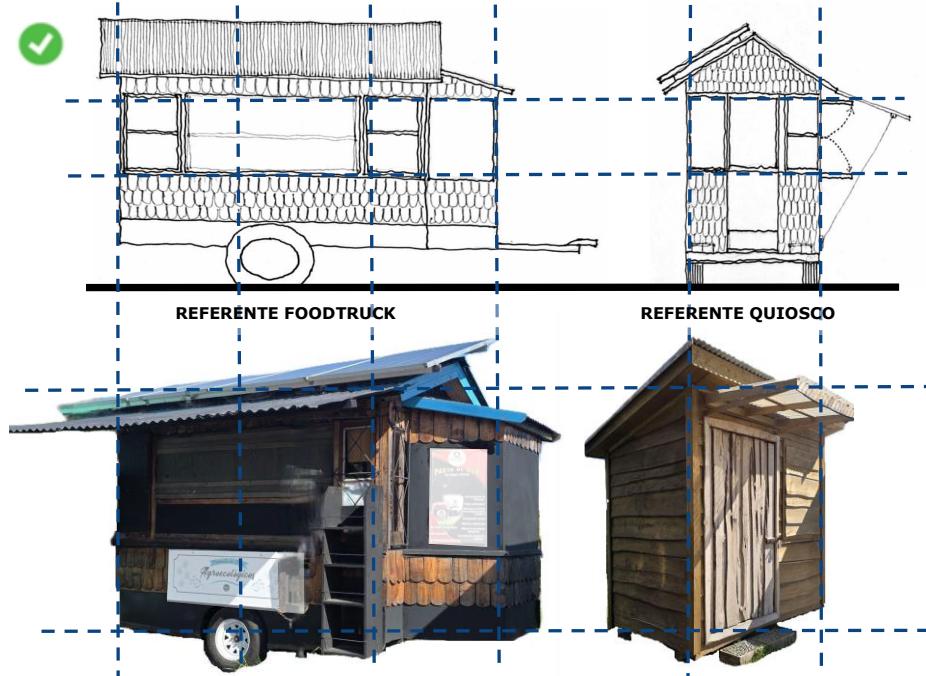
Imagen 82. Esquema de la composición de fachada, materialidad y sistema constructivo para quioscos y carros o foodtrucks. Fuente: Elaboración propia OTP Chiloe, 2025.

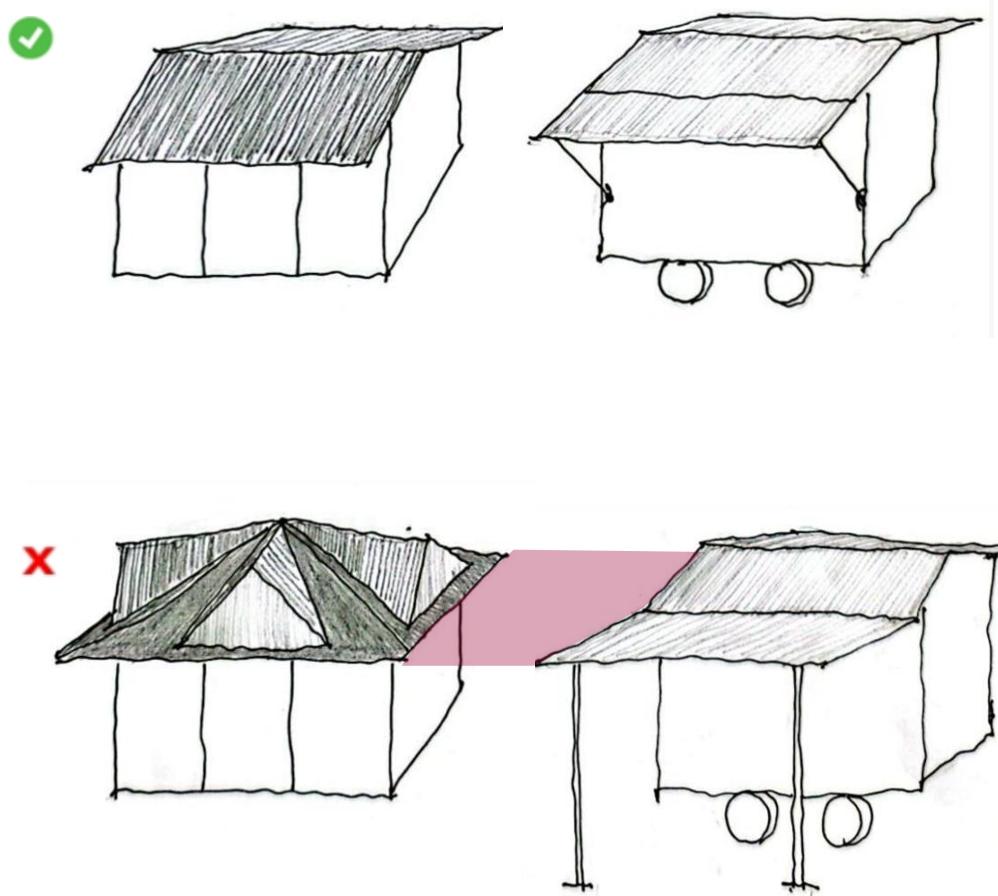
Imagen 84. Esquema de cubiertas. Fuente: Elaboración propia OTP Chiloé, 2025.

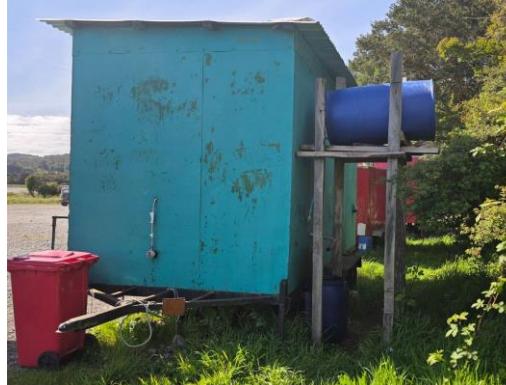
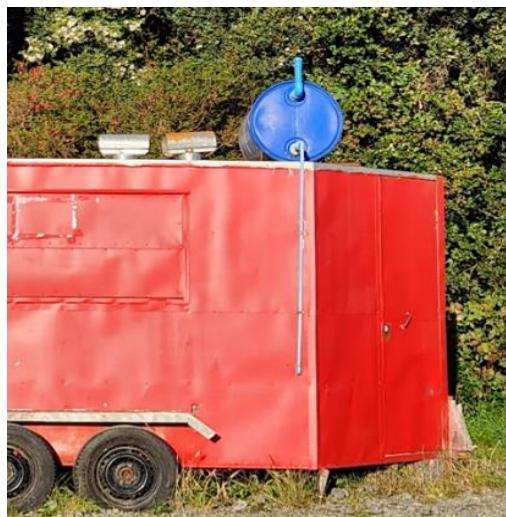
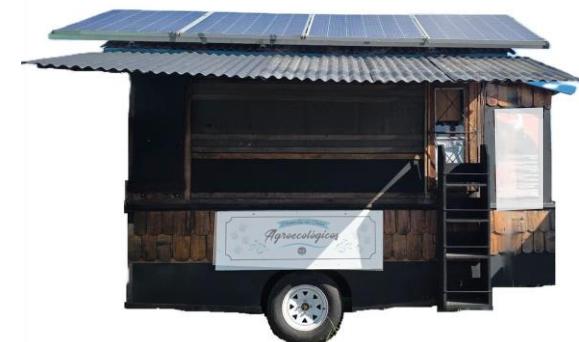
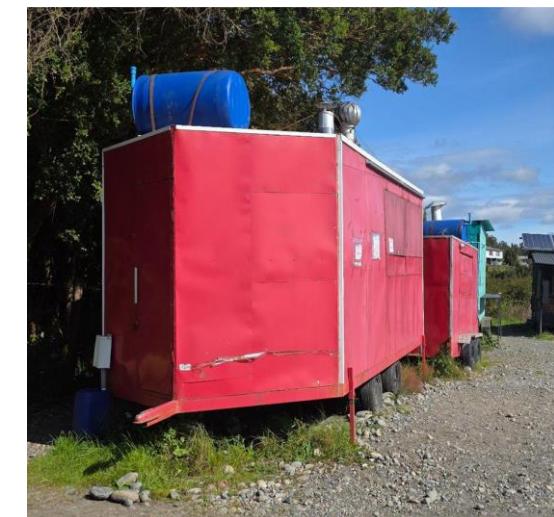
Imagen 85. Elementos adosados a los carros o foodtrucks. Fuente: OTP Chiloé, 2025.

- Ubicar bidones de agua y otros elementos en la fachada posterior, manteniendo despejada la vista a la fachada principal.

- Considerar ubicación y tamaño de panel solar acorde al volumen y emplazamiento

- Instalar bidones y otros elementos que sean visibles desde la fachada principal

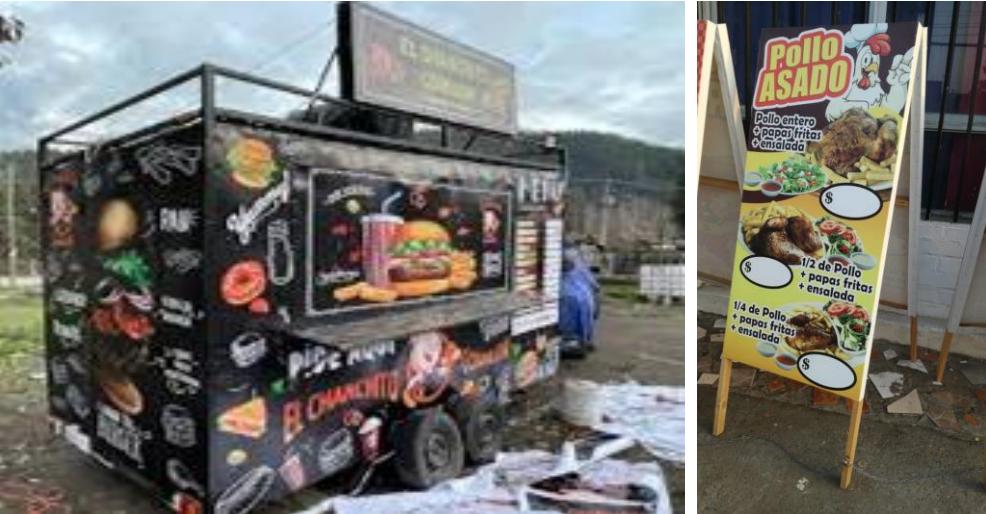
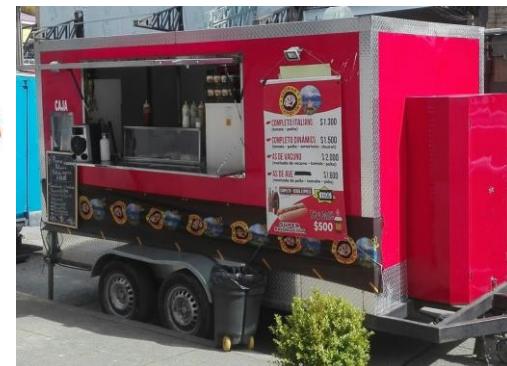
Imagen 87.Opciones de publicidad y propaganda no permitidas. Fuente: ST CMN, 2025.

- Instalar publicidad móvil de cualquier tipo (paloma, banderas, banderines, letreros, mobiliario, quitasoles).
- Instalar carteles sobre las cubiertas
- Incorporar diversos colores, materiales o dimensiones disonantes entre sí.
- Revestir o rotular foodtruck con publicidad
- Usar árboles, postaciones, luminarias como soporte.
- No utilizar elementos de marcas comerciales.

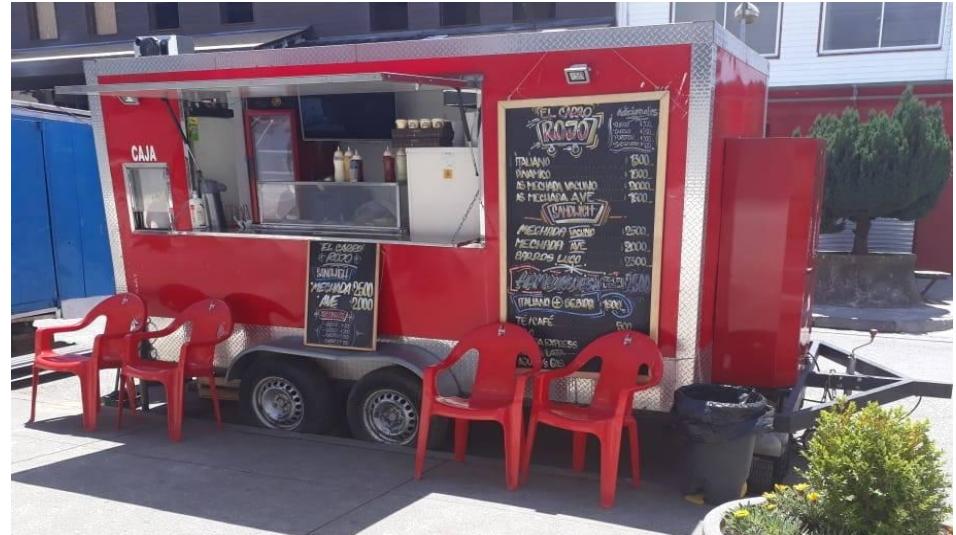
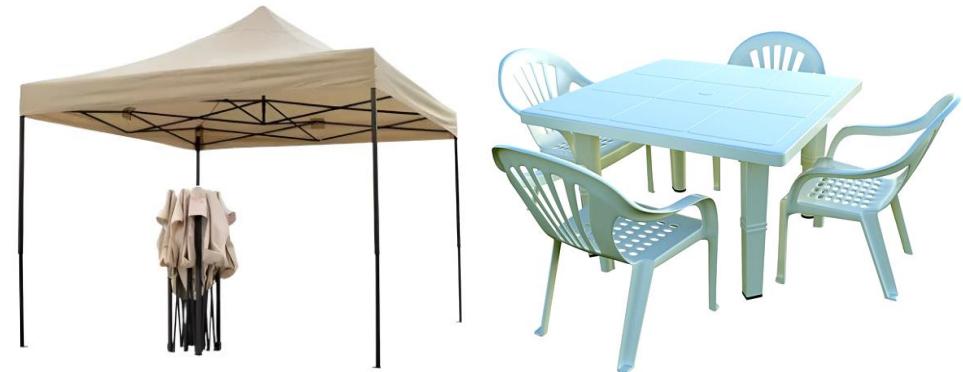
Imagen 88.Opciones de mobiliario no permitidos. Fuente: ST CMN, 2025.

- Incorporar mobiliario urbano, acotado a un proyecto integral de mínima intervención y diseño simple

- Disponer, de forma permanente o temporal, mobiliario que induzca a la permanencia, tal como mesas, asientos y toldos; a excepción de una propuesta en el marco de un proyecto integral.

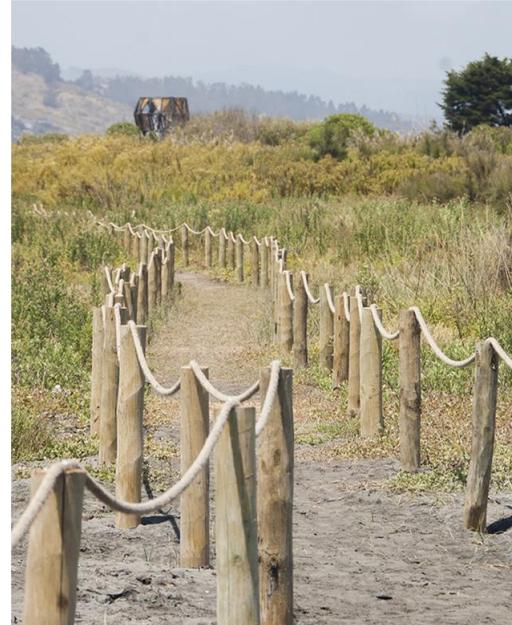
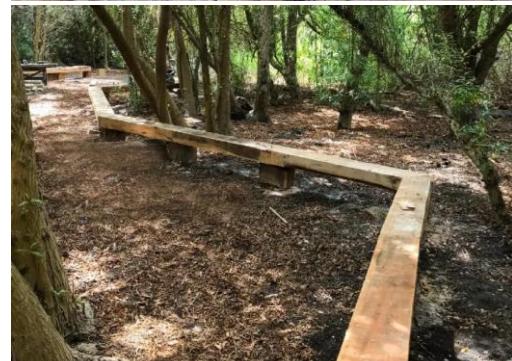
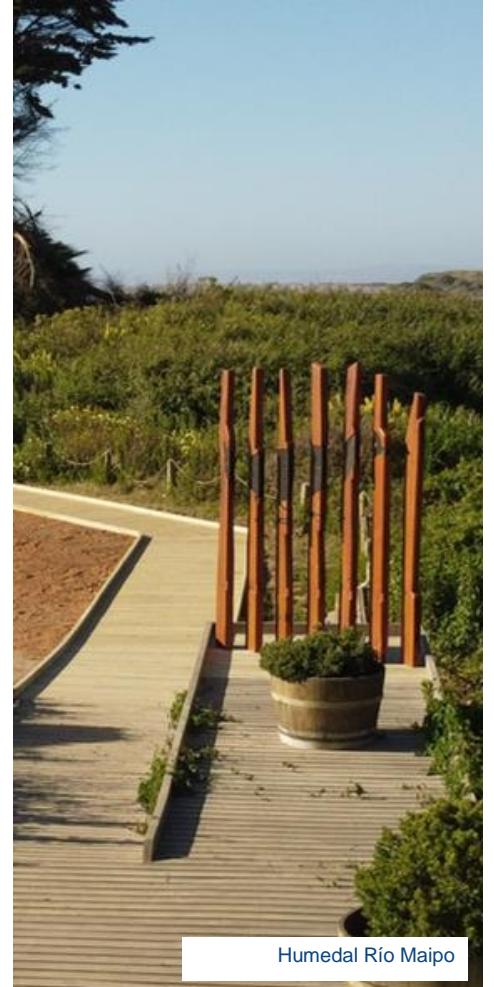
Imagen 89.Opciones de cierros permitidos o recomendados. Fuente: ST CMN, 2025.

- Delimitar área de restricción utilizando elementos de diseño simple y acorde con el entorno.
- Delimitar el acceso hacia la playa y al humedal para resguardar áreas de importancia ecológica.

- Privilegiar el uso de la madera como material predominante en el diseño de cierros.
- De baja altura y permeables.
- Los basamentos deben tender hacia la mínima intervención en el subsuelo.

- Adosar ningún tipo de elementos a los cierros.

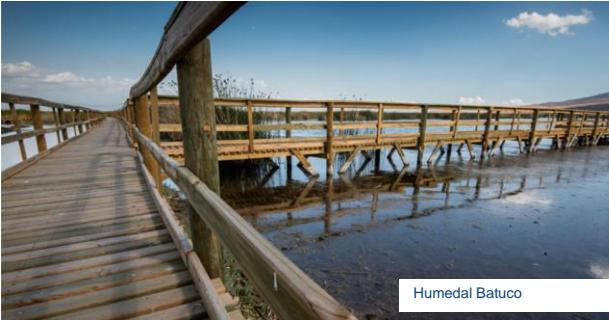
Imagen 94. Referentes de pasarelas en diferentes lugares del país. Fuente: ST CMN 2025.

- Incorporar estructuras palafíticas para senderos o circulación peatonal, que se integren al paisaje utilizando un lenguaje de líneas simples, armónico y respetuoso que no compita con la pasarela de Aucar.

- Construir instalaciones definitivas fuera del contexto de un proyecto integral.
- Incorporar elementos sobre pasarelas ya que impiden la circulación y afectan los conos visuales hacia la isla.

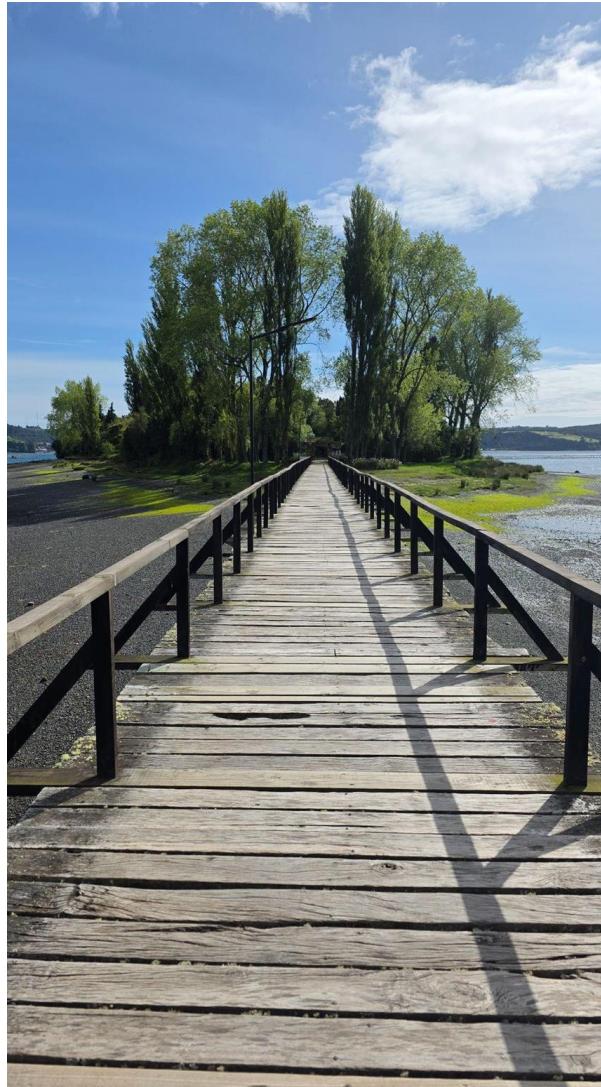
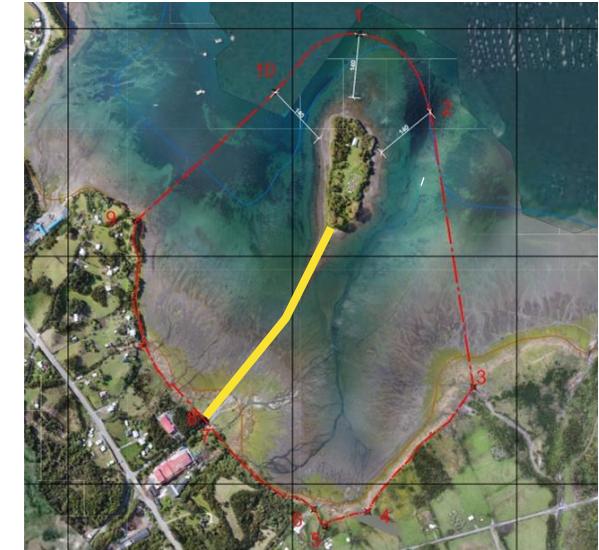
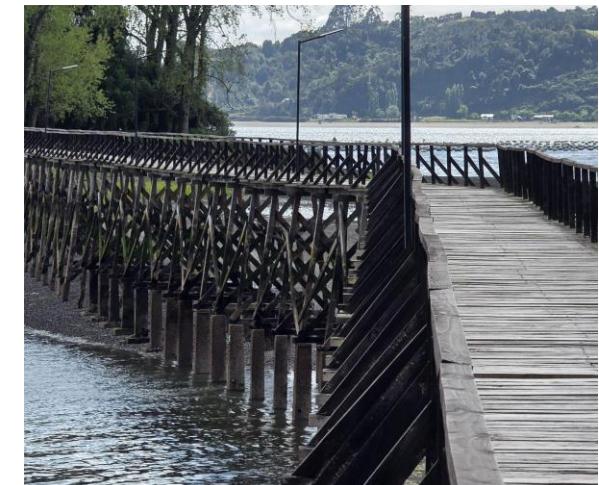
Imagen 98. Fotografías y esquema de la pasarela de isla Aucar. Fuente: OTP Chiloe, 2025.

- Alterar el trazado, volumetría y dimensiones.

Esquema Trazado pasarela

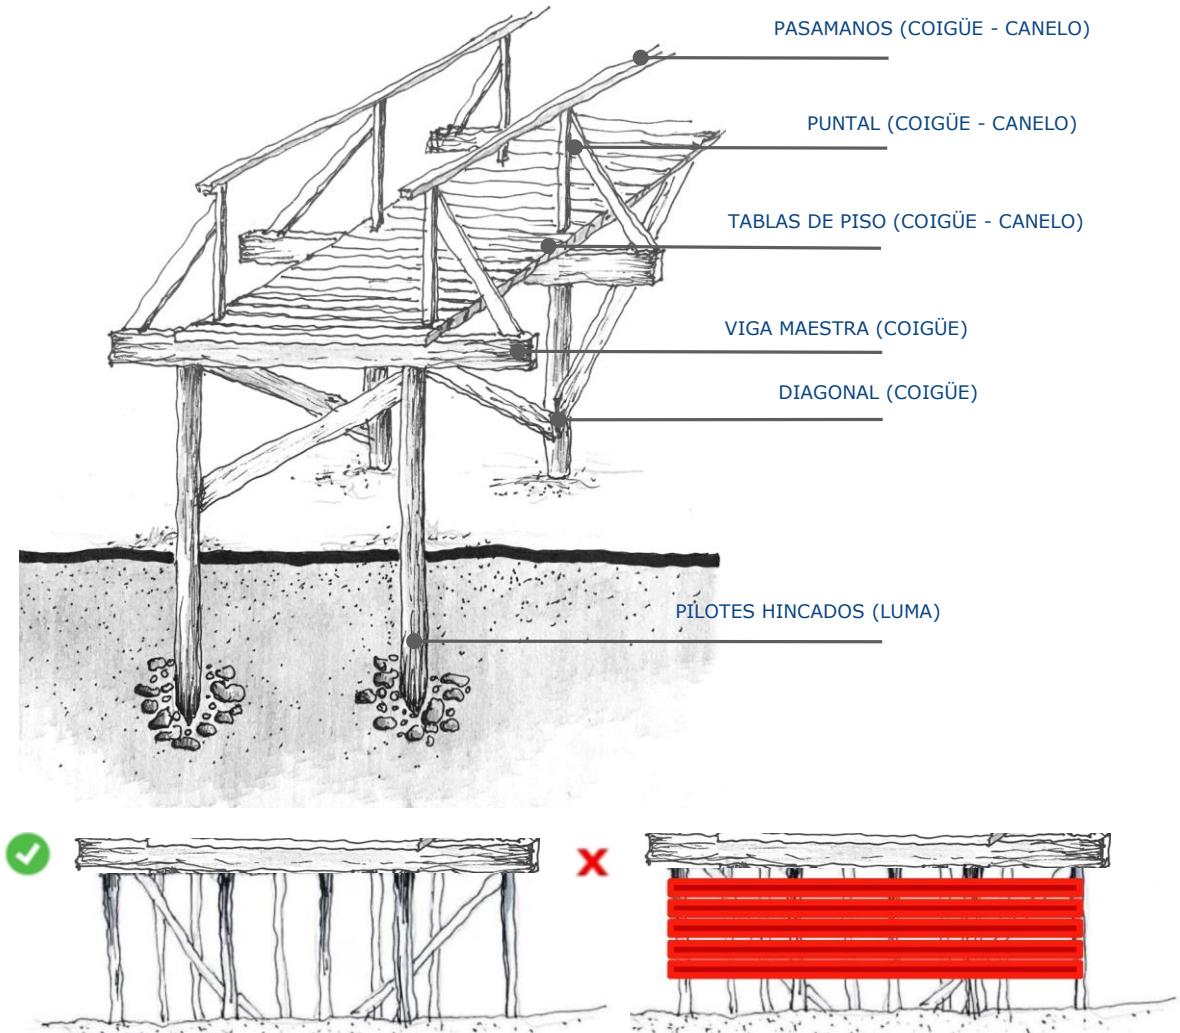
Imagen 100. Ilustraciones que muestran el sistema constructivo de la pasarela y la importancia de mantener despejados los pilotes. Fuente: Elaboración propia OTP Chiloé, 2025.

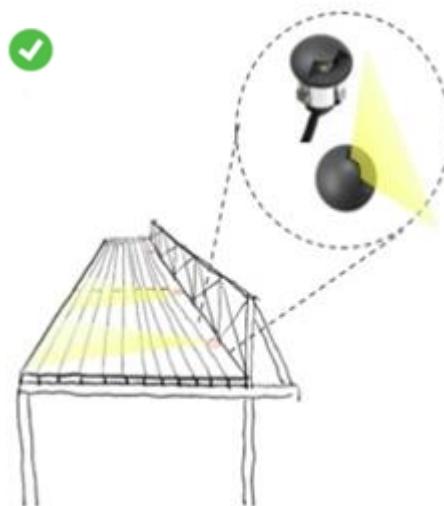
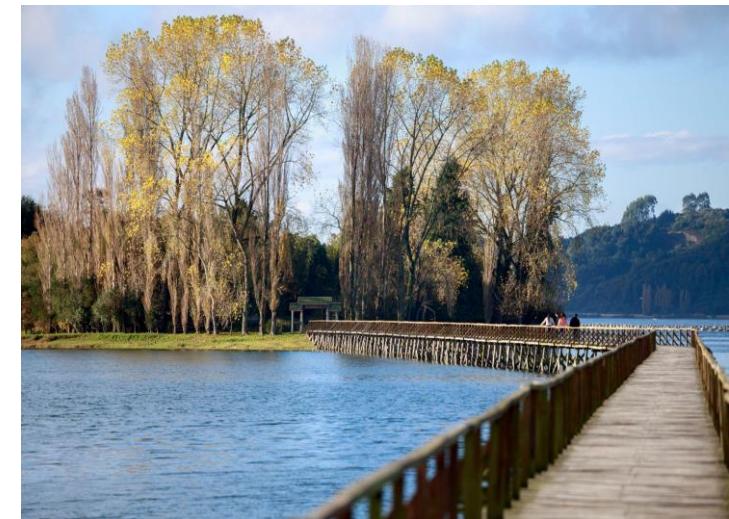
Imagen 101. Sistemas de iluminación permitidos en la ZT. Fuente: Elaboración propia, OTP Chiloe, 2025.

- Liberar la pasarela de elementos que obstruyan el cono visual.
- Evaluar sistema de iluminación que minimice el impacto visual y sobre la avifauna.
- Reducir la contaminación lumínica.

- Priorizar nuevas tecnologías, como luminarias LED y sistemas de control inteligente.

- Instalar postes y cables a la vista o que afecten al paisaje.

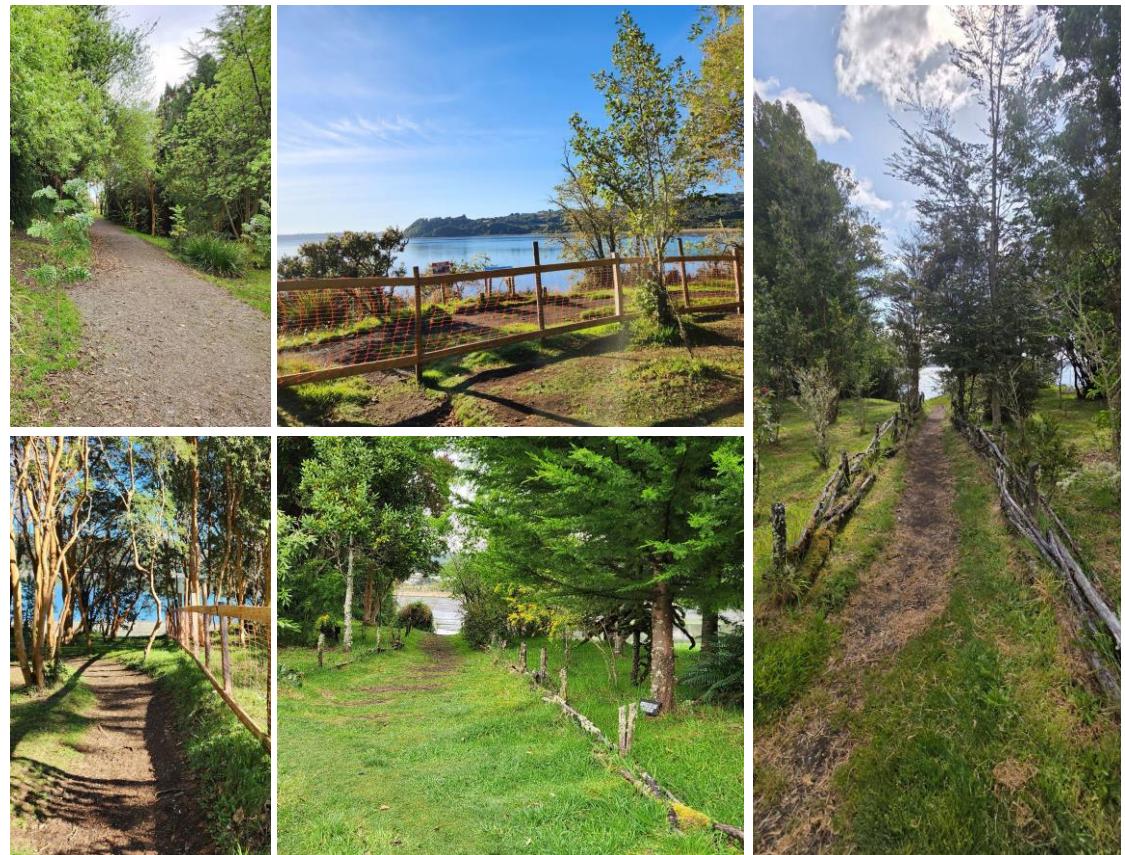
Imagen 102. Fotografías de partes del actual trazado que tiene el jardín botánico de isla Aucar. Fuente: OTP Chiloé, 2025.

- Aplicar tratamiento superficial permeable y homogéneo al pavimento para evitar barro o superficies resbaladizas

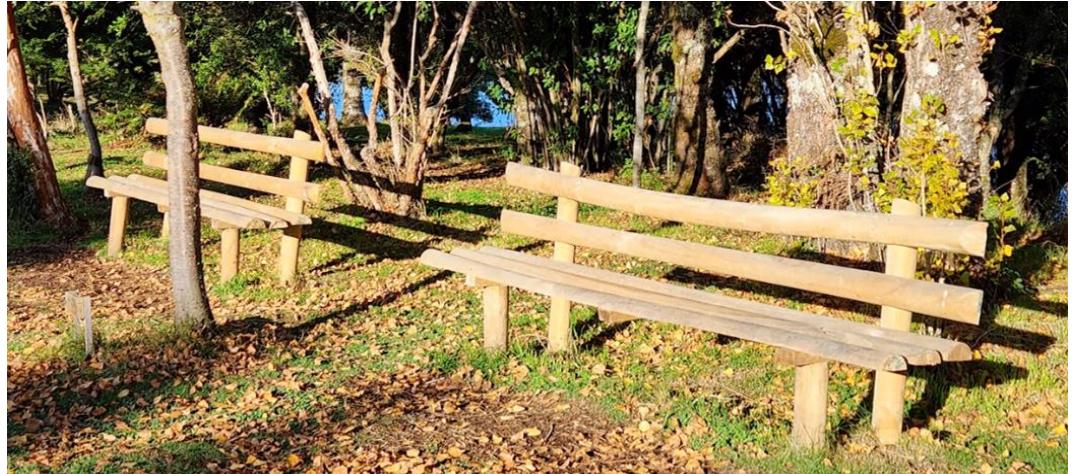
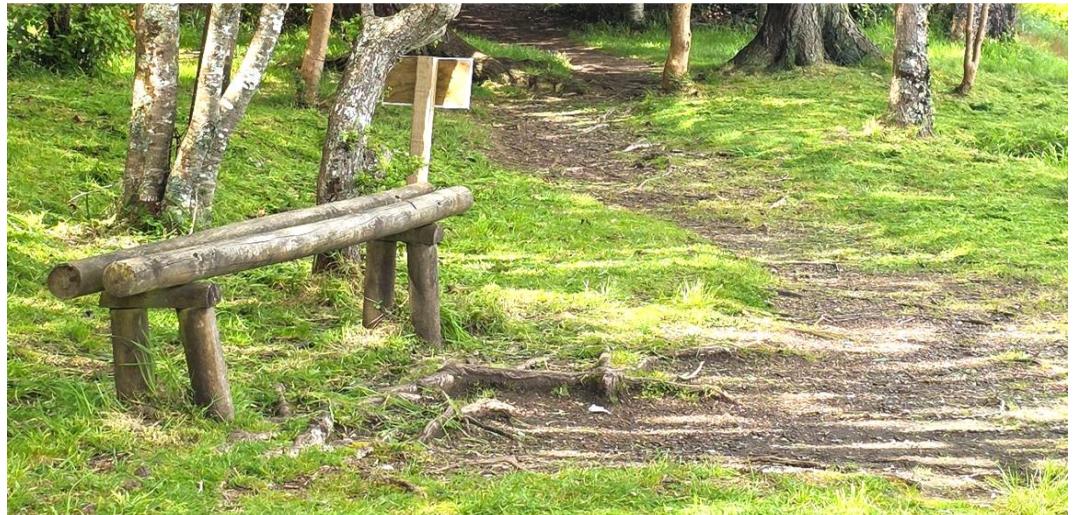
Imagen 104. Mobiliario de madera presente en Isla Aucar. Fuente: OTP Chiloé, 2025.

- Mantener mobiliario de madera, de líneas simples. En caso de cambio se debe reemplazar por similar.
- Tender a la mínima intervención.

- Implementar ningún tipo de luminaria para no fomentar la permanencia en horarios nocturnos.

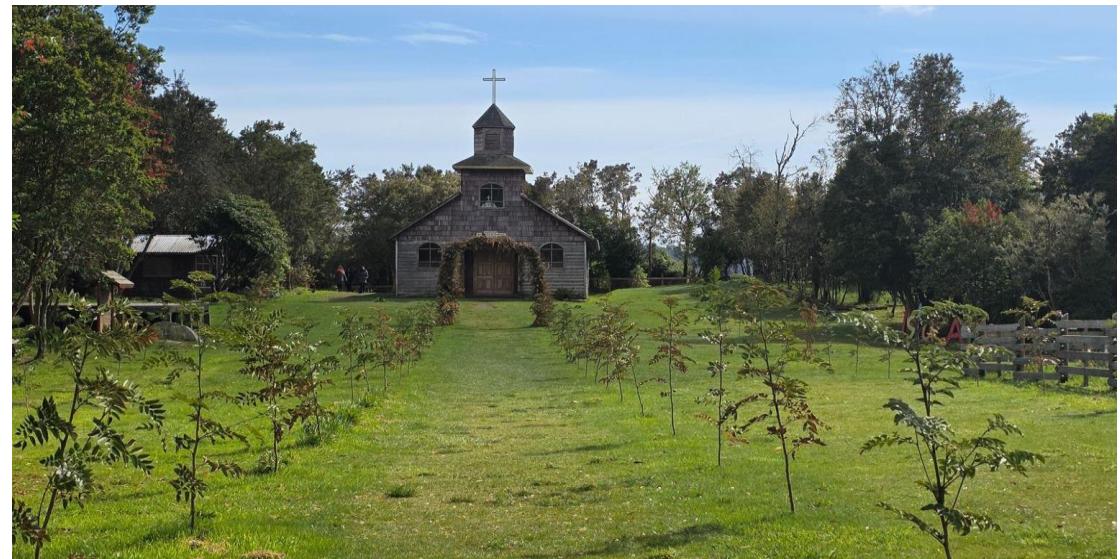
Imagen 108. Sistema de iluminación que debe estar dirigida exclusivamente hacia la iglesia. Fuente: OTP Chiloé, 2025.

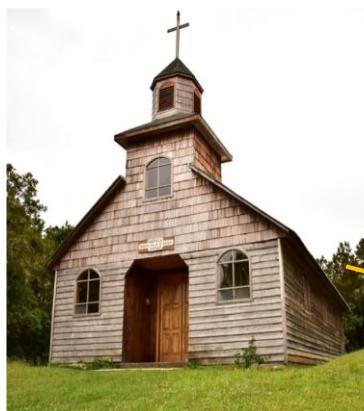
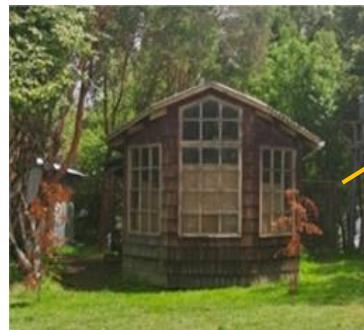
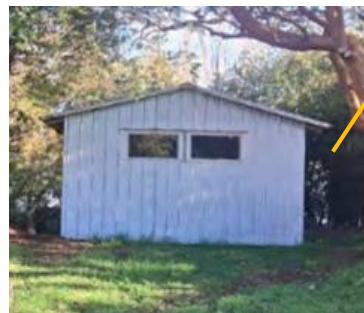
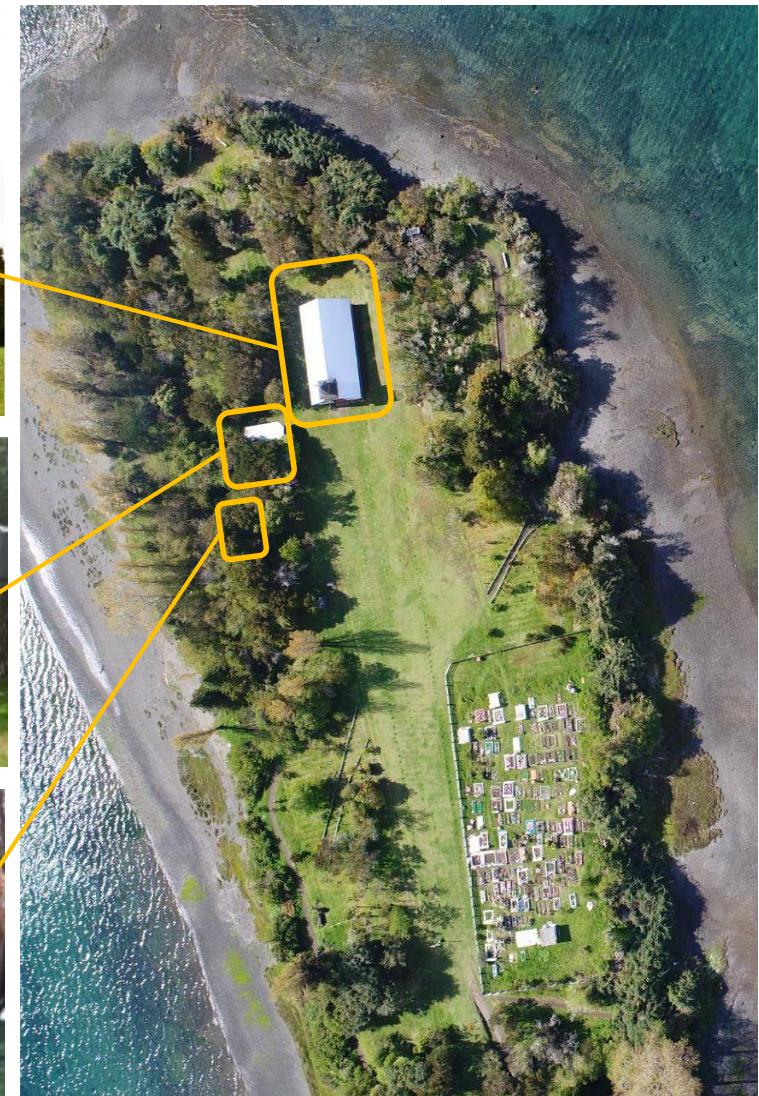
Imagen 110. Edificaciones presentes en isla Aucar. Fuente: OTP Chiloé, 2025.

- Conservar edificaciones preexistentes, limitando la ampliación de las mismas
- Evitar la construcción de nuevas edificaciones para salvaguardar el carácter de recogimiento de este lugar.
