NORMAS DE INTERVENCIÓN

ZONA TÍPICA O PINTORESCA **ISLA AUCAR** **Y SU ENTORNO**

Comuna de Quemchi
Provincia de Chiloé
Región de Los Lagos

Decreto del Ministerio de las Culturas, las Artes y el Patrimonio
Nº 33 del 01.10.2024

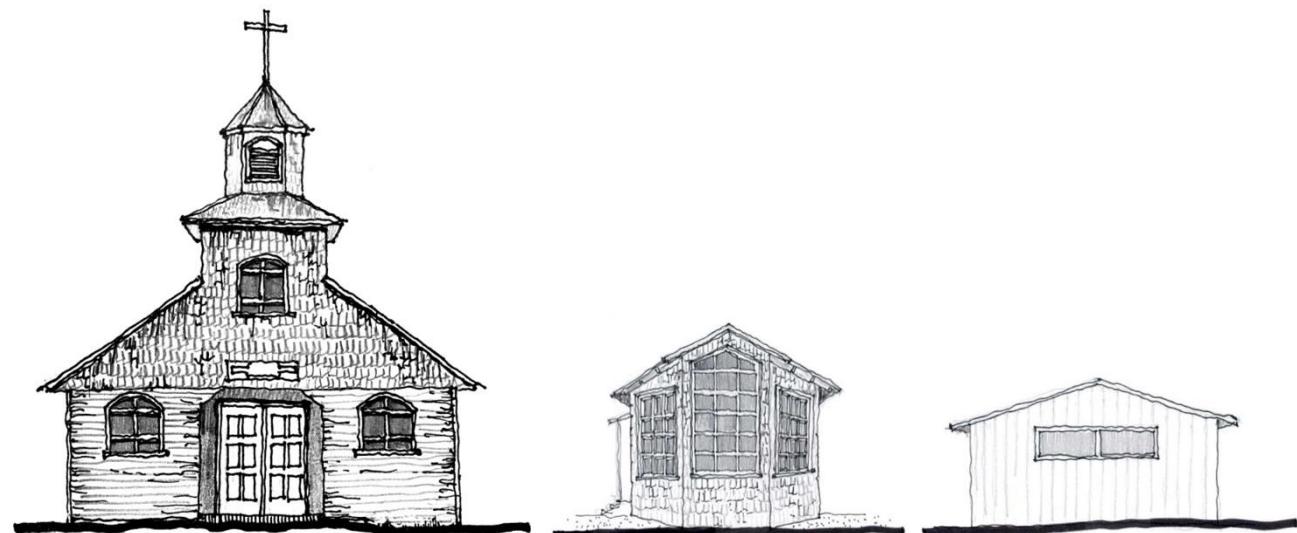
Imagen 111. Ilustraciones de los volúmenes aislados de los 3 edificios presentes en isla Aucar: la iglesia (izquierda), la casa ermita (al centro) y la bodega (derecha). Fuente: Elaboración propia OTP Chiloé, 2025.

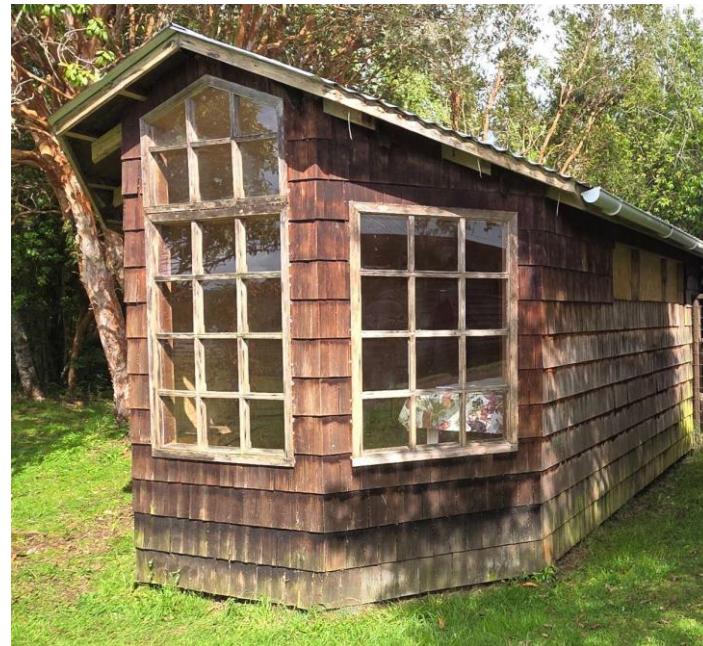
Imagen 112. Fotografía del sistema constructivo de la casa ermita (arriba) y recomendaciones de materiales (abajo). Fuente: ST CMN, 2022.

- Utilización de teja asfáltica, cerámica, porcelanato, siding pvc, metal siding.

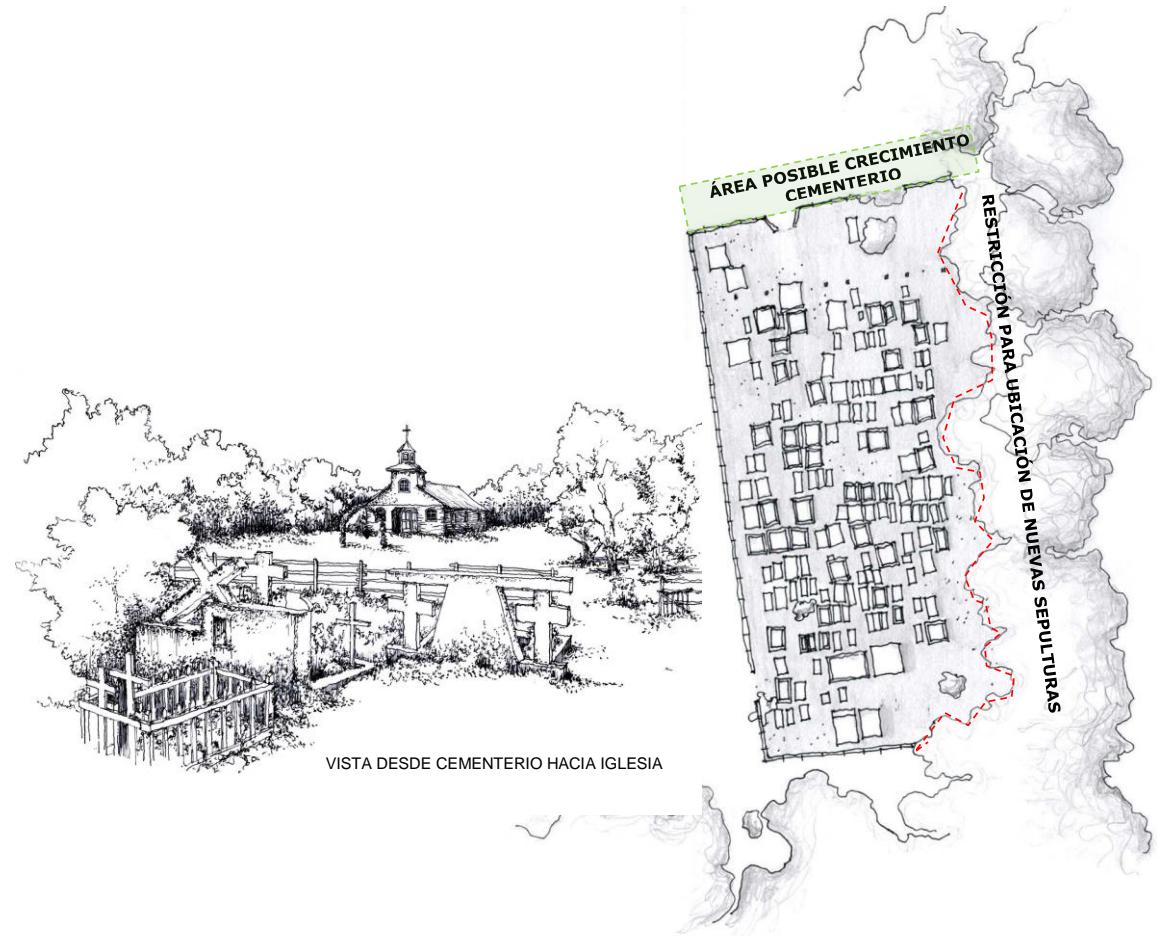
Imagen 115. Ilustraciones del cementerio de isla Aucar con perspectiva hacia la iglesia (izquierda) y en planta (derecha). Fuente: Elaboración propia OTP Chiloe, 2025.

- Ubicar nuevas tumbas cercanas hacia el **borde oriente** de la isla para evitar erosión.

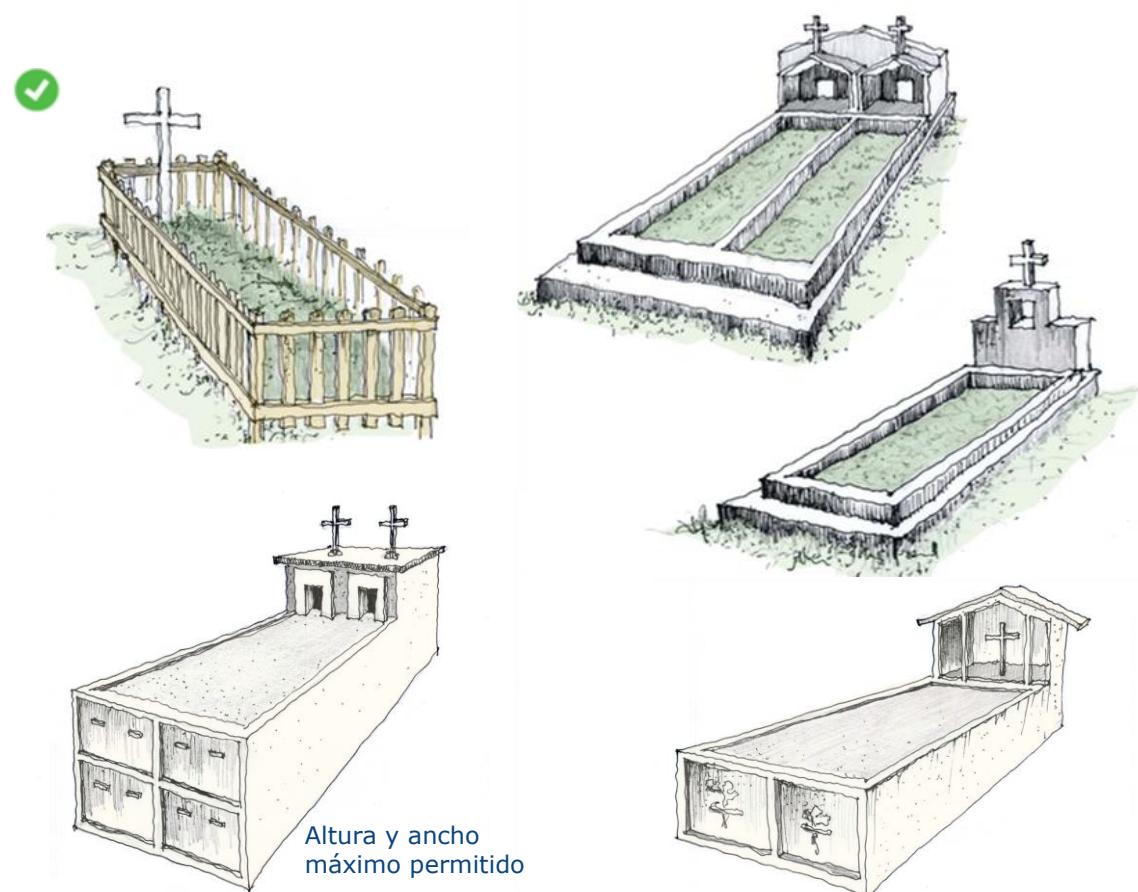
Imagen 116. Ilustraciones de los tipos de tumbas presentes en el cementerio de isla Aucar. Fuente: Elaboración propia OTP Chiloé, 2025.

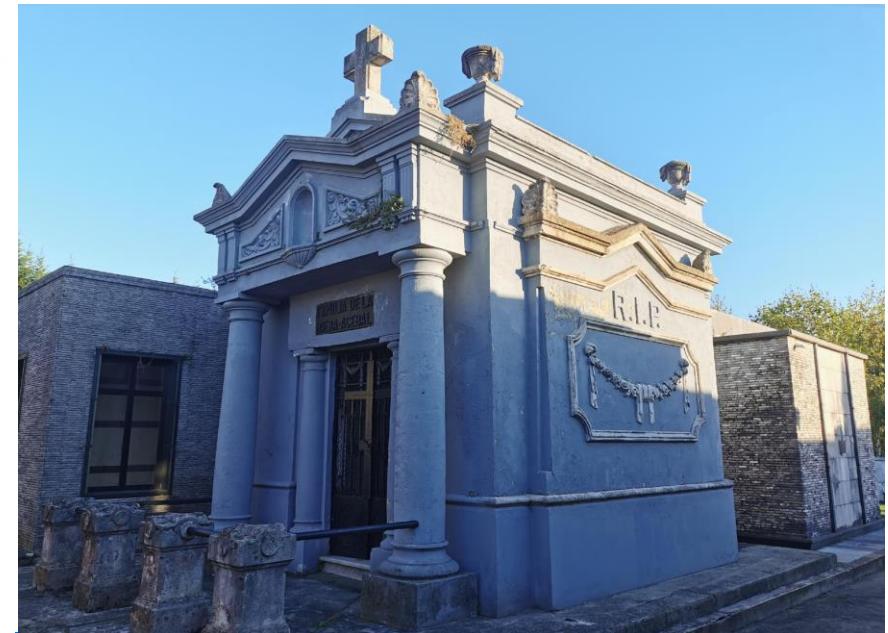
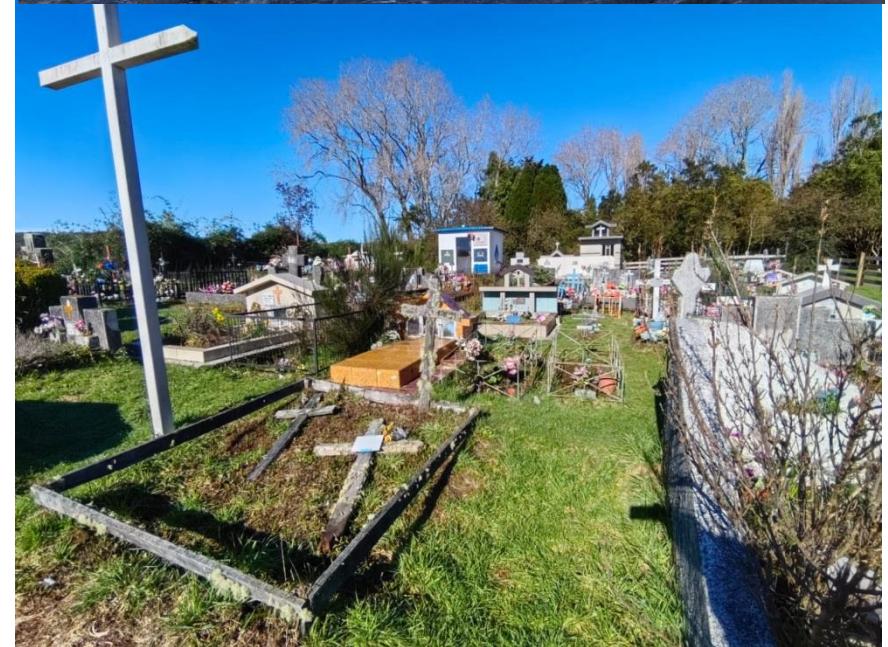
Imagen 117. Referencia de una tumba con sobrediseño (arriba) y estado actual de las tumbas en el cementerio de isla Aucar (abajo).

- Evitar el sobrediseño de las tumbas y la incorporación de texturas, colores o materiales ajenos al cementerio existente.

- Conservar la preexistencia, cercos de madera, rejas metálicas, bases de hormigón estucado.

- Utilizar revestimientos reflectantes o brillantes como cerámica tipo porcelanato.

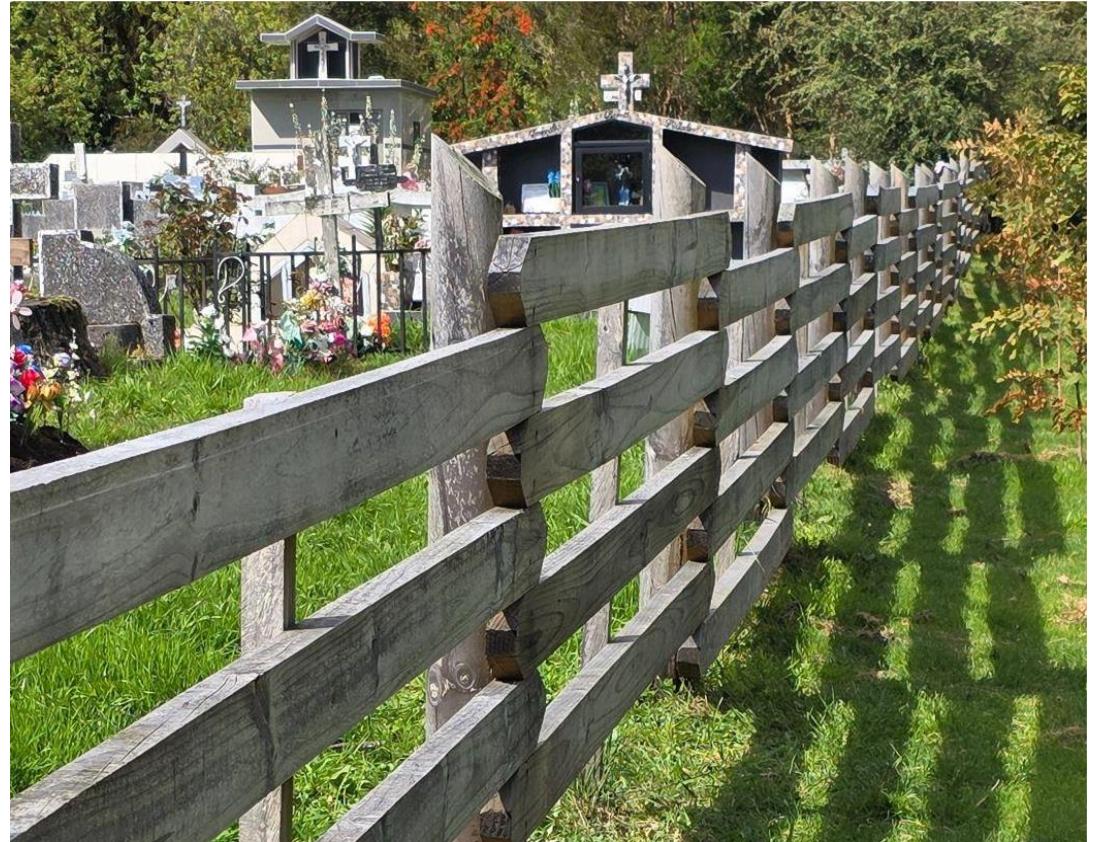
ALTERNATIVAS DE COLOR PARA CERCO

Imagen 118. Cierre perimetral actual del cementerio actual y referencias de colores de pintura. Fuente: OTP Chiloe, 2025.

- Conservar el cierre perimetral existente, de unos 1,2 m de altura, permeable y de madera.
- Conservar cierres de vegetación existente con poda controlada.

- Mantener color natural, proteger con impregnantes incoloros.
- Pintura de color blanco, escala de grises o cafés, según se indica en paleta.

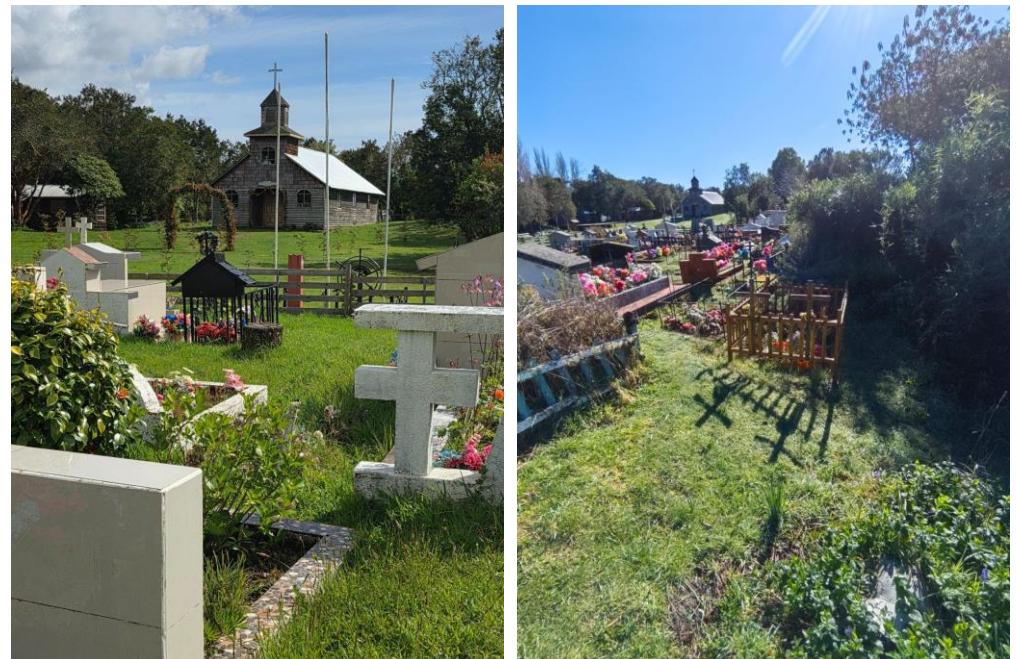
Imagen 119. Vegetación presente dentro del cementerio de isla Aucar. Fuente: OTP Chiloe, 2025.

- Su continua poda y roce favoreciendo el resguardo de las tumbas y los conos visuales hacia y desde el cementerio.

- Retirar masivamente la vegetación del sector oriente del cementerio, por su función estabilizadora y preventiva de la erosión del borde

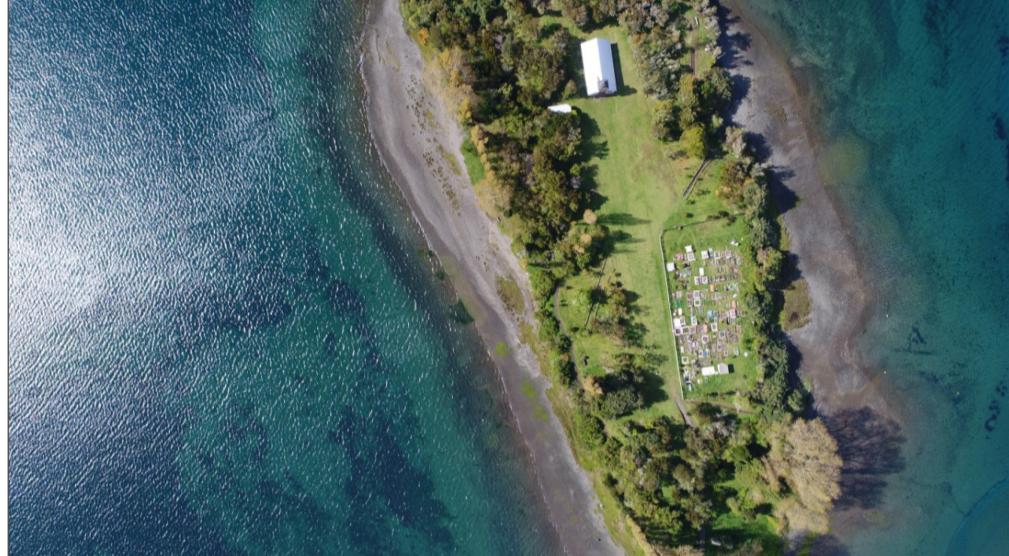
FOTOGRAFÍA PRINCIPAL

EXPLANADA FRENTE A LA IGLESIA, DE 100 METROS APROX, CUBIERTA DE PASTO, POSEE ELEMENTOS ARTISTICOS Y CULTURALES, ASOCIADOS A LA PROCESIÓN Y ACTIVIDADES CULTURALES.

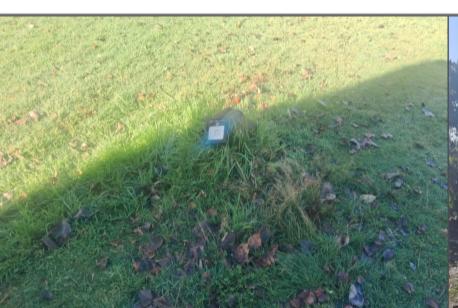
TIPO	ESTADO DE CONSERVACIÓN	FOTOGRAFÍAS
SEÑALETICA	BUENO

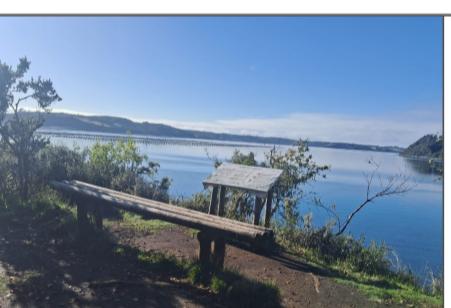
ILUMINACIÓN	BUENO
