Plan de Manejo para el **PARQUE FORESTAL**

Zona Típica o Pintoresca
Parque Forestal y entorno que señala

Santiago, Diciembre de 2023

Plan de Manejo y Lineamientos de Intervención para el Parque Forestal, Zona típica o Pintoresca Parque Forestal y entorno que señala

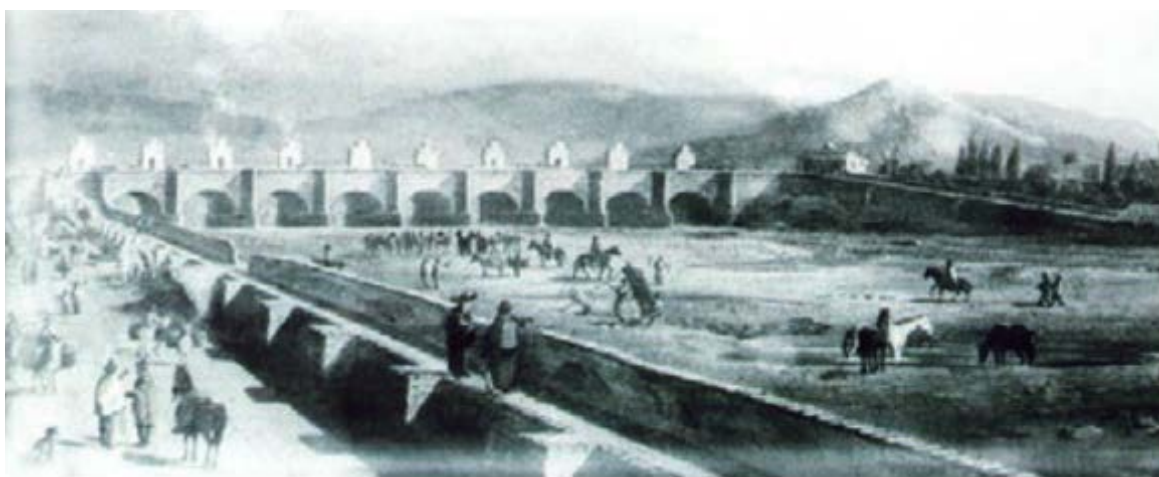
Figura 5. “El Tajamar del río Mapocho y el Puente de Cal y Canto” –según pintura del viajero inglés Carlos Wood (c. 1825)– mostrando el concurrido sector de Mapocho y Puente, con La Chimba a la derecha. Reproducida en Liisa Voionmaa, Escultura pública. Santiago 1792-2004, p. 32. Fuente: obtenida de Castillo (2013).

Desde la fundación de la ciudad de Santiago, el desborde del río fue una preocupación para sus habitantes y autoridades. Ya desde inicios del siglo XVII se describen las primeras construcciones tipo diques o malecones que contaban con bajadas al río para carretas y animales, ya que en los momentos de bajo caudal era posible cruzar hacia el sector de La Chimba desde el casco histórico de la ciudad, así como realizar actividades laborales, de extracción de agua o áridos, incluso la ribera era utilizada para descanso (Castillo, 2013). En 1609, luego de otra tragedia a causa de la salida del río, se realizaron las primeras inversiones importantes y se construyeron los primeros tajamares, obra del capitán Ginés de Lillo por encargo del Cabildo. La obra permitiría contener las crecidas del río (Memoria Chilena, s.f.).

A partir de esta sucesiva construcción de tajamares, en 1792 el arquitecto italiano Joaquín Toesca construye tajamares que tendrán mayor resistencia a las crecidas del río (CMN e IMS, 2009). Si bien, los tajamares volvían a tener accidentes por la crecida del río, estos comienzan a estructurar una propuesta urbana, para el borde del río y su relación con la ciudad. Hacia 1780 se consolida la *Alameda de Sauces del Tajamar*, un paseo importante en su calidad de espacio público para la capital, la que coexiste con el recién inaugurado Puente Cal y Canto (Castillo, 2013).

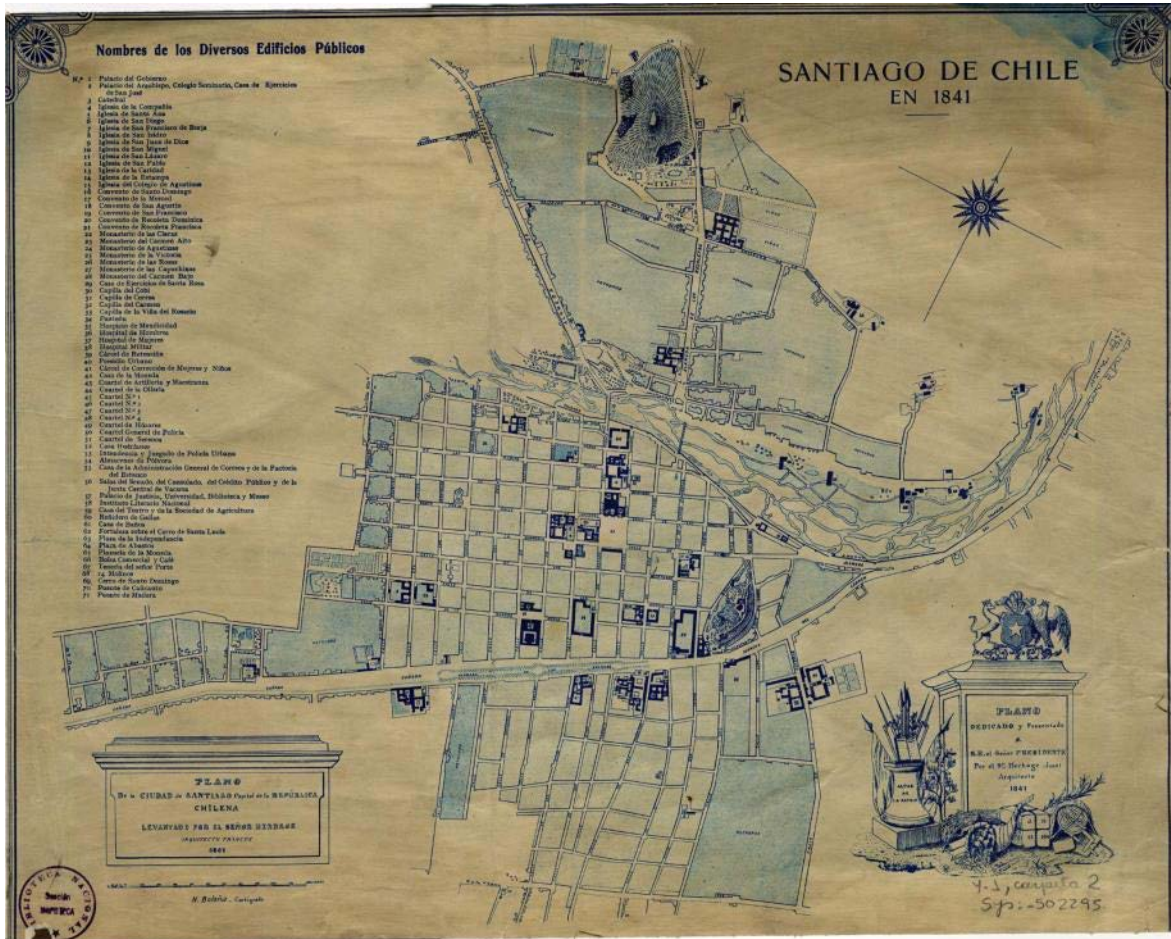
En el plano de 1841, se puede apreciar el cauce del río Mapocho que se ensancha justo hacia el poniente de la calle Vicuña Mackenna, lugar donde se producirían los desbordes.

Figura 6. Plano de la ciudad de Santiago, capital de la República Chilena. Fuente: Herbage y Boloña (1841).

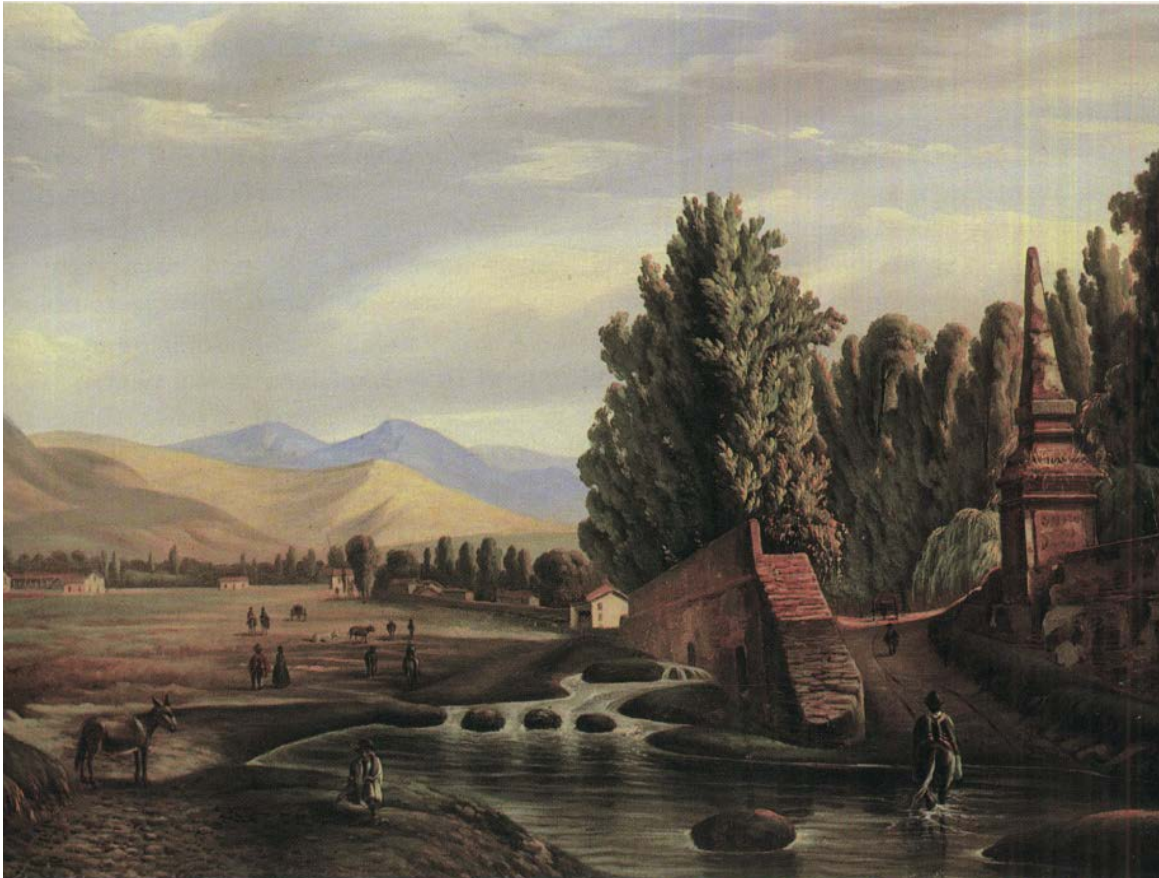
Figura 7. Vista de los Tajamares del río Mapocho Molinelli (1855). Fuente: www.archivodigital.cl

Los tajamares de “Toesca” se caracterizaron por ser construidos con cimientos de cuatro varas de profundidad y un alto de muro de tres varas. El ancho de muro en la parte inferior era de dos varas y un poco menos en la parte superior; y el cuerpo de cimientos y muro estaba asegurado cada cuatro varas por estribos y soportes situados hacia la parte de ciudad y cada ciertos tramos permitían el acceso de peatones, caballos y vehículos al río (Hidalgo 2021). La extensión total de estos tajamares fue de treinta cuadras (Pereira Salas 1965). En la Imagen 14 se puede observar parte de la extensión de los tajamares de Toesca y el área circundante, apreciándose el carácter suburbano de los alrededores.

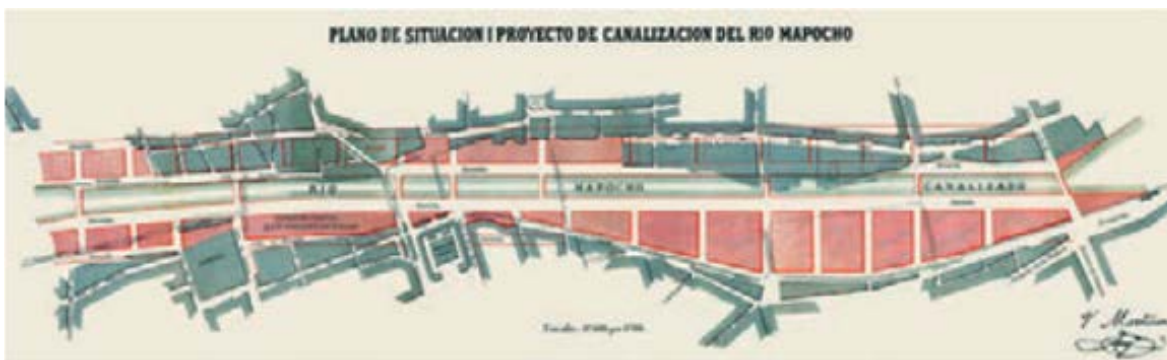
Más adelante el ingeniero Valentín Martínez, jefe ministerial de la sección de puentes, caminos y obras hidráulicas, presenta dos proyectos para la canalización del río (1885 y 1888). Su proyecto está fundado en las ideas higienistas, con el objetivo de transformar a la ciudad en una urbe europea. El segundo proyecto fue aprobado, logrando dejar en ambas riberas terrenos para el Estado (100 metros para cada ribera, norte y sur) y entre otras cosas, desplazando a la población pobre que habitaba el lugar. (Op. Cit.). Según Baez y Amadori (1995), el proyecto presentado por Martínez, se basó en el proyecto del ingeniero Lorenzo Chaprón, ganador del concurso realizado por la municipalidad en 1877 para la construcción de los tajamares.

Figura 8. Plano del segundo y definitivo proyecto. Valentín Martínez, Proyecto para la canalización del río Mapocho. Aprobado por la Ilustre Municipalidad de Santiago y mandado ejecutar por el Ministerio de Industria y Obras Públicas. Fuente: obtenida de Castillo (2013).

Las obras se iniciaron en 1888 y se prolongaron hasta 1891, año en que se instalaron los puentes metálicos de Purísima, Calicanto y Recoleta (Baez y Amadori, 1995).

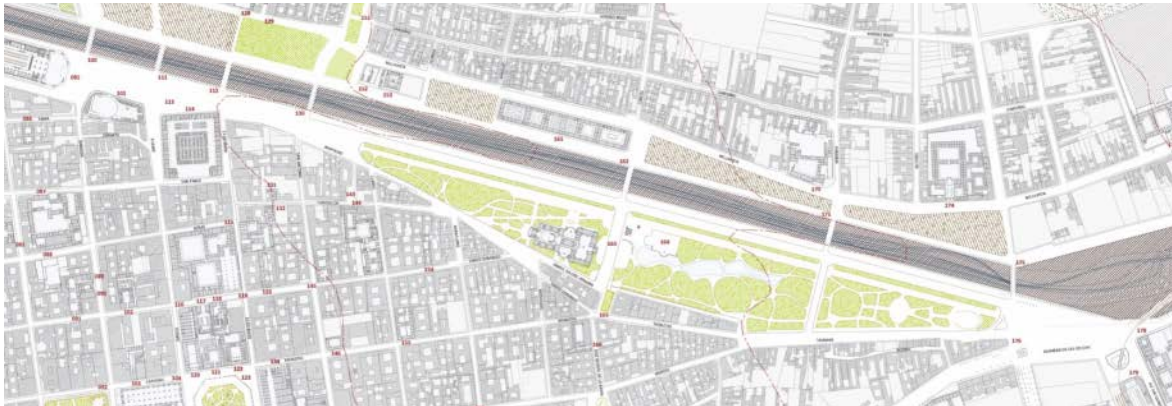
El diseño original consideraba 3 lagunas artificiales en el sector 2 del actual Parque. Si bien Basaez & Amadori (1995) menciona una laguna, al observar la siguiente figura, del año en que se inaugura el Parque Forestal, se puede constatar lo declarado por Basaez (op. cit.), pero rectificando que originalmente existían no solo una sino tres lagunas en el sector 2.

Figura 11. Extracto del "Plano de Santiago 1910. Arquitectura, Paisaje y Ciudad". Fuente: Rosas et. al (2011).

Es necesario mencionar que a partir de la ausencia del plano original del diseño de George Henri Dubois del Parque Forestal no existen precisiones respecto de la cantidad de lagunas, y más aún de la morfología de ellas. Las 3 lagunas artificiales que se indican en el Plano de Santiago de 1910 en Hidalgo et. al. podrían haber tenido una etapa anterior con una laguna de mayor escala al abarcar casi por completo el actualmente denominado sector 1, además de una laguna menor ubicada frente al Palacio de Bellas Artes, ambas comunicadas a través de un canal o arroyo sobre el cual cruzaron 2 puentes, esto según algunas evidencias encontradas en registros planimétricos expuestos a continuación.

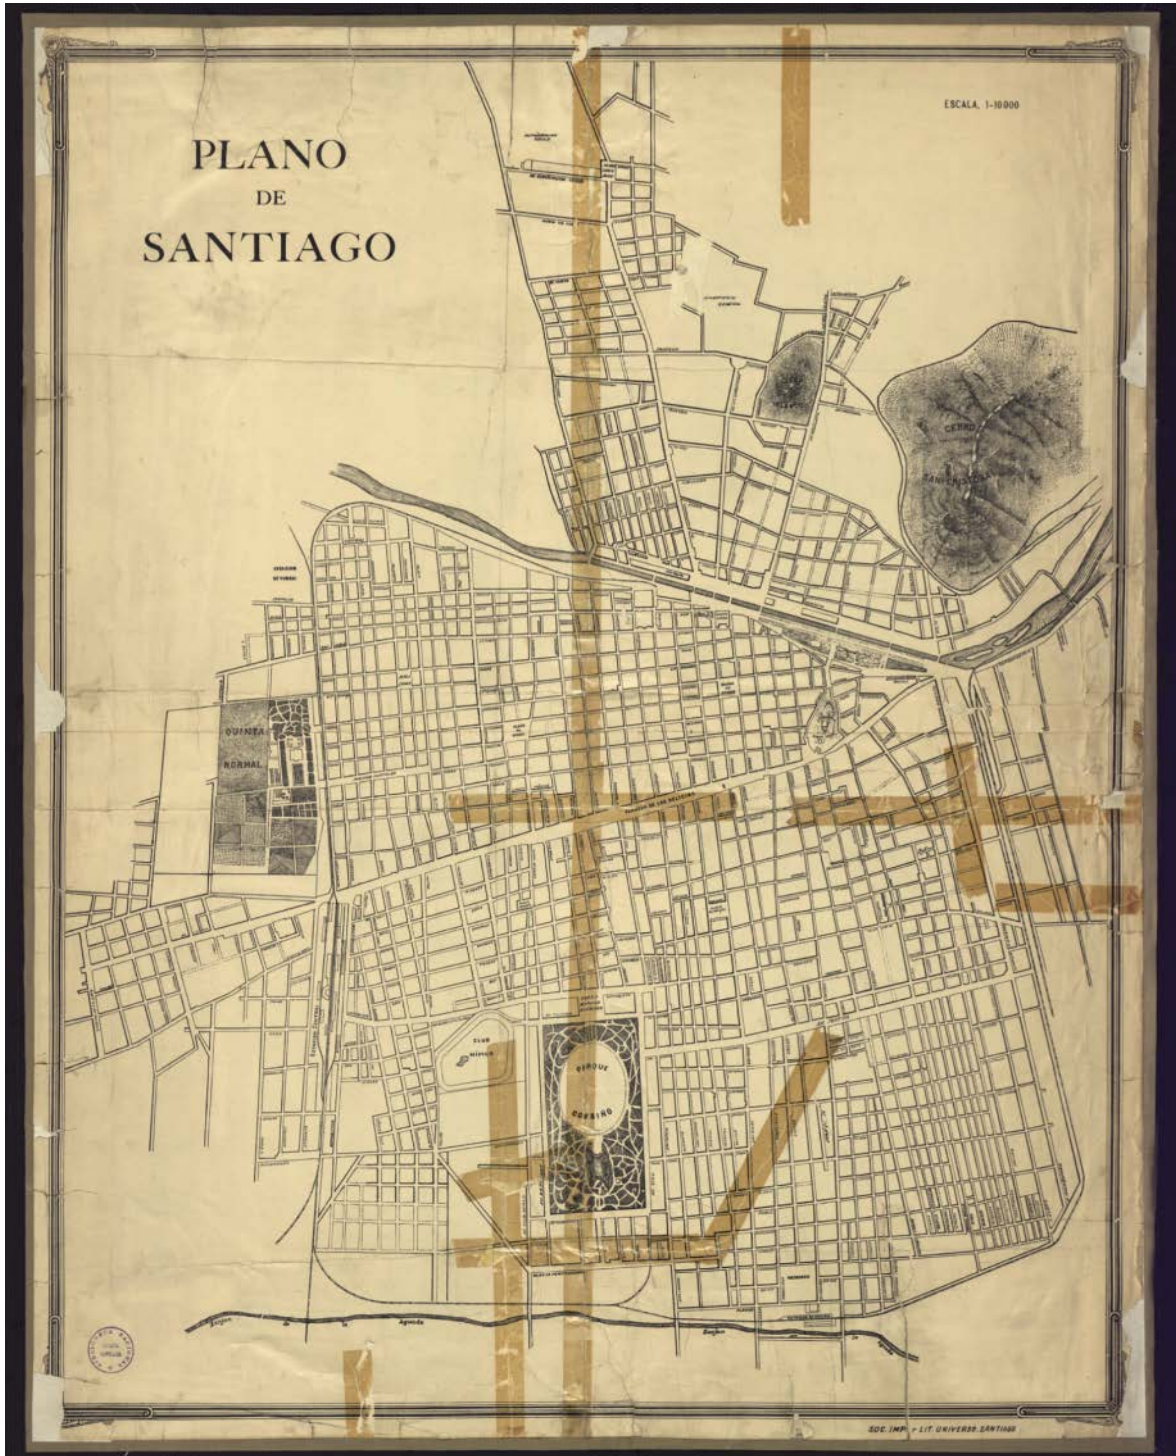
Figura 12. Plano de Santiago 1901. Fuente: anónimo (entre 1901 y 1930).

El Plano anterior, daría cuenta de un intervalo aproximado de tiempo (1901-1930) y muestra un parque al que todavía no le ha sido incorporado el edificio conocido como Palacio de Bellas Artes, que actualmente alberga al Museo Nacional de Bellas Artes, desde ahora MNBA y el Museo de Arte Contemporáneo, desde ahora MAC. Por otra parte y a pesar de la ausencia de una leyenda, a partir de la manera de graficar el río Mapocho y lo que sería el actual sector 1 del Parque Forestal, se podría aventurar de la existencia de una laguna distinta a la que es posible observar en varias fotografías frente al MNBA (sector 2), esta vez una de mayor escala y navegable en sector 1, por lo que podríamos hablar de un sistema de lagunas o sistema hídrico artificial dentro del parque.

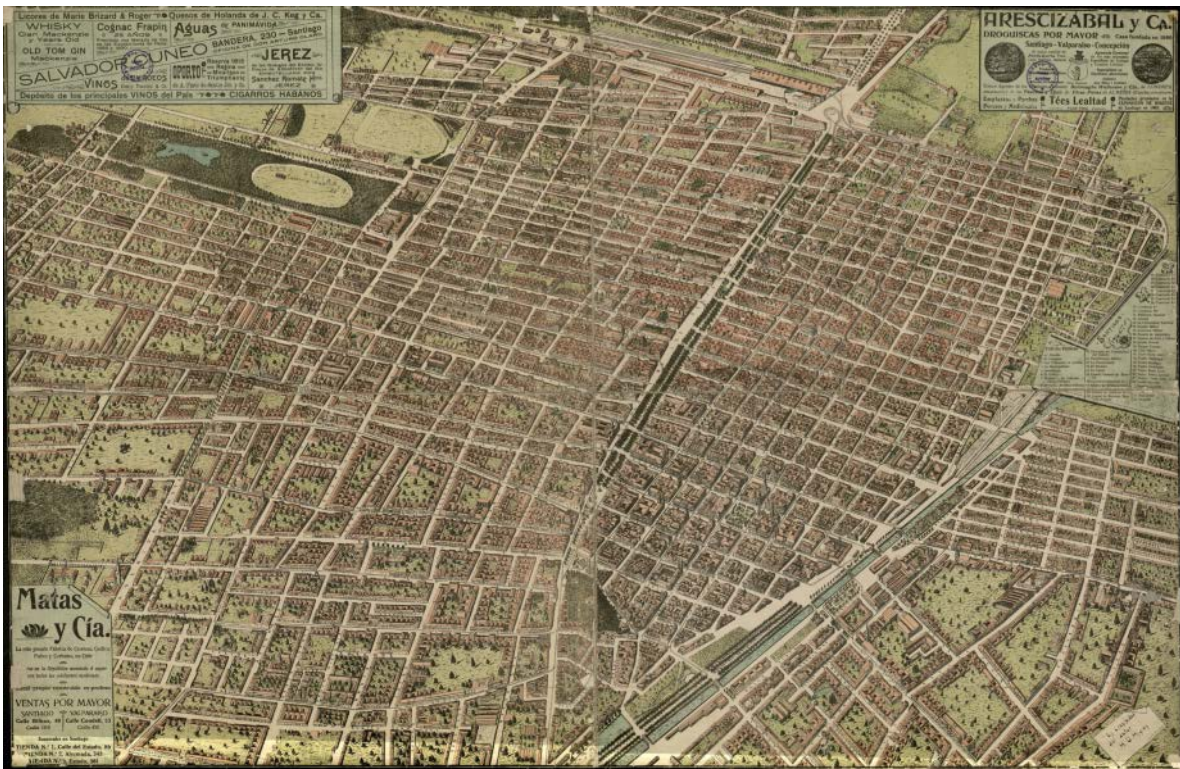
Figura 14. Plano de Santiago 1904. Fuente: Higley (1904).

Complementando la información del plano anterior, en este caso el plano de Henry Grant Higley, más ilustrativo, entrega información más clara respecto a la existencia de una laguna mayor en sector 1 (Laguna A), una remate de laguna menor en sector 2 (Laguna B), un canal que las une y que a su vez es cruzado por 2 puentes. Al igual que el plano anterior, la ilustración respecto del diseño del parque tampoco incorpora el edificio MNBA actual. A continuación se muestra esquemáticamente sobre la base planimétrica actual la ubicación de los elementos identificados en este material gráfico histórico.

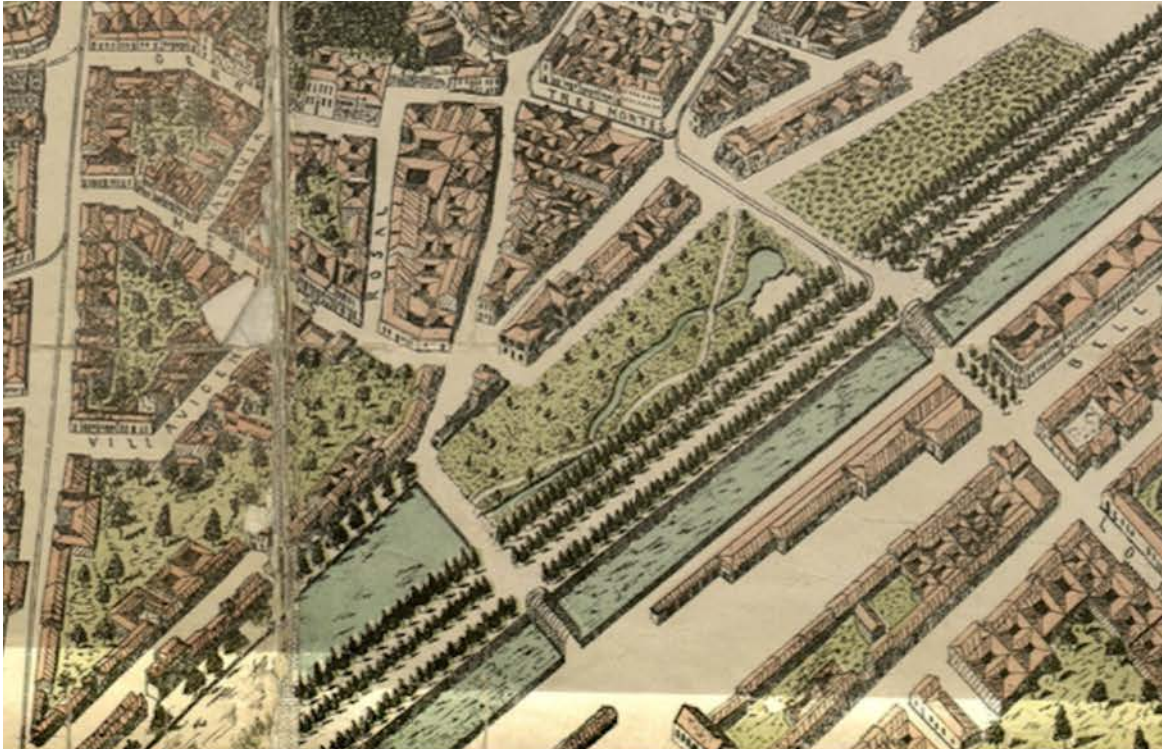
Figura 15. Acercamiento Plano de Santiago 1904. Fuente: Higley (1904).

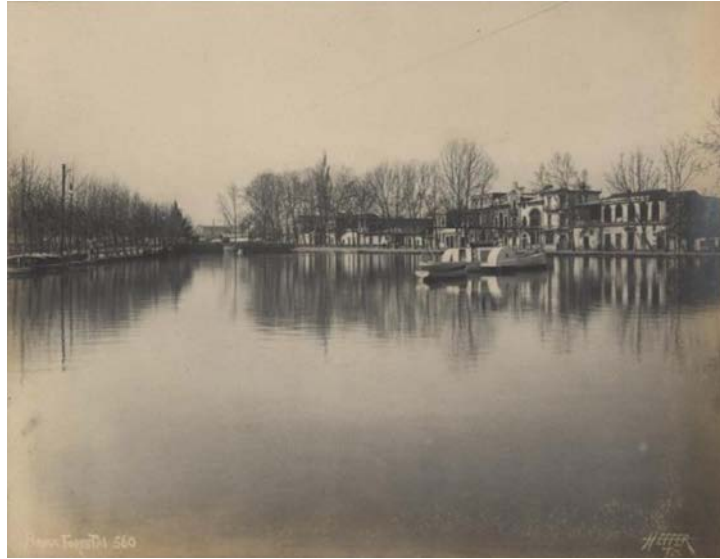
Si bien la calidad de este material permite un acercamiento como el anteriormente citado, al ser planimetría que ilustra lo que hipotéticamente sería el Parque Forestal, no necesariamente representa hechos acontecidos o situaciones reales. No obstante, hay evidencia que permite situar en el actual sector 1 la denominada “Laguna A” de la figura anterior al reconocer un inmueble declarado Inmueble de Conservación Histórico (Ficha N°187) que se conserva hasta el día de hoy, la Casa Roja ubicada en Merced N°128.

Figura 17. Fotografía de la laguna (Laguna A) del Parque Forestal situada en el actual sector 1 del parque. Fuente: Odber Heffer (s/f).

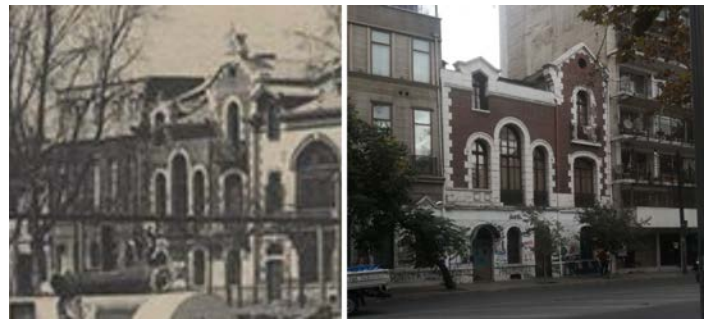
Figura 18. Esquema fotográfico comparativo del inmueble que permite ubicar la “Laguna A” del Parque Forestal en el actual sector 1. Fuente: (izquierda) un acercamiento a la fotografía de Odber (s.f.); (derecha) archivo ONG Poloc 2022.

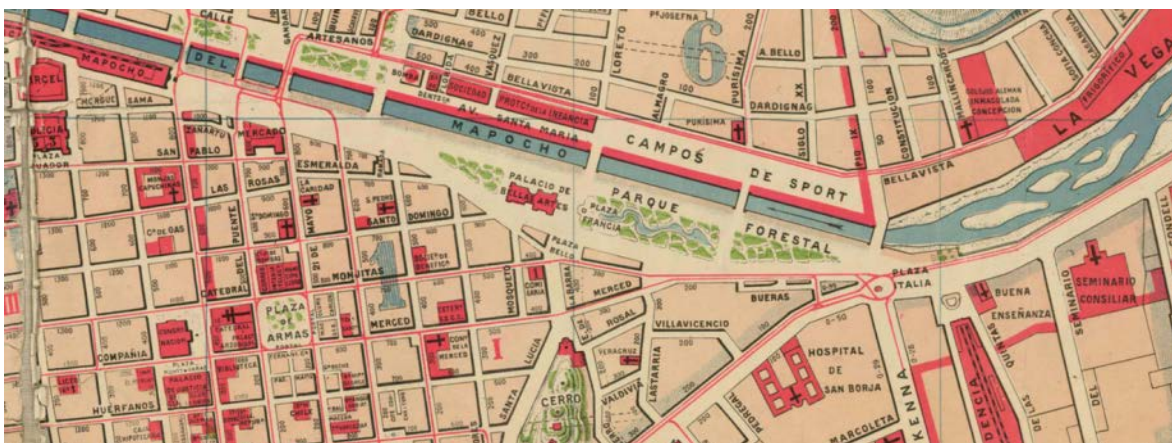
En la siguiente figura es posible apreciar senderos sinuosos del proyecto original del paisajista George Henri Dubois a partir del plano general de Santiago realizado por Nicanor Boloña en 1912.

Figura 19. Plano general de la ciudad de Santiago e inmediaciones. Fuente: Boloña (1912).

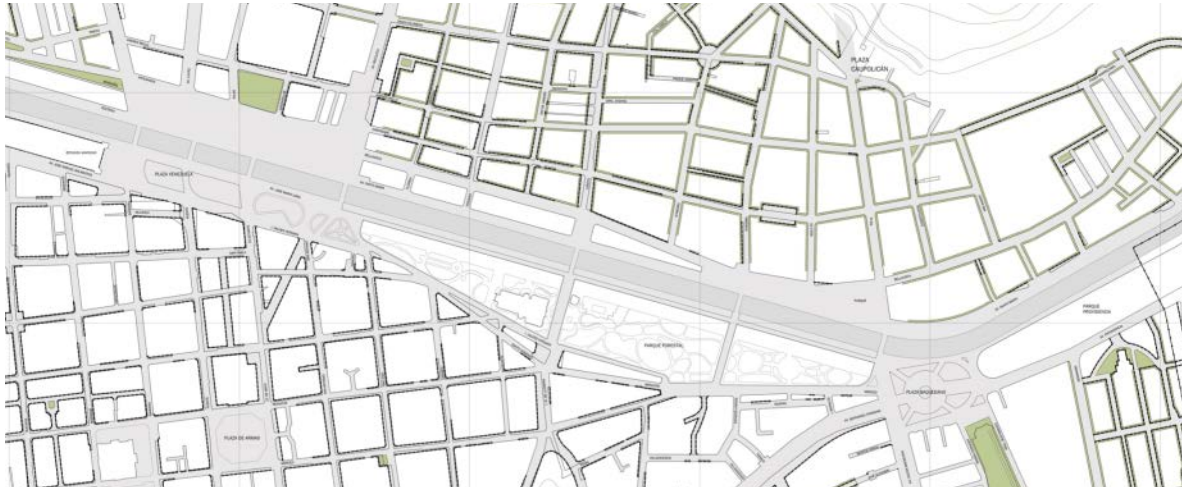
Al pasar de los años, dentro de las transformaciones se destaca que el parque fue ampliado en el año 1935 hasta la Estación Mapocho (CMN e IMS, 2009), lo que se puede apreciar en el siguiente plano de 1939. En la imagen el Parque Forestal se observa como parte de una seguidilla de parques urbanos que bordean al río Mapocho, los que conforman la gran infraestructura verde que acompaña el corredor fluvial en la actualidad.

Figura 21. Extracto de "Plano Oficial de Urbanización de la Comuna de Santiago de 1939". Fuente: Rosas et al. (2015).

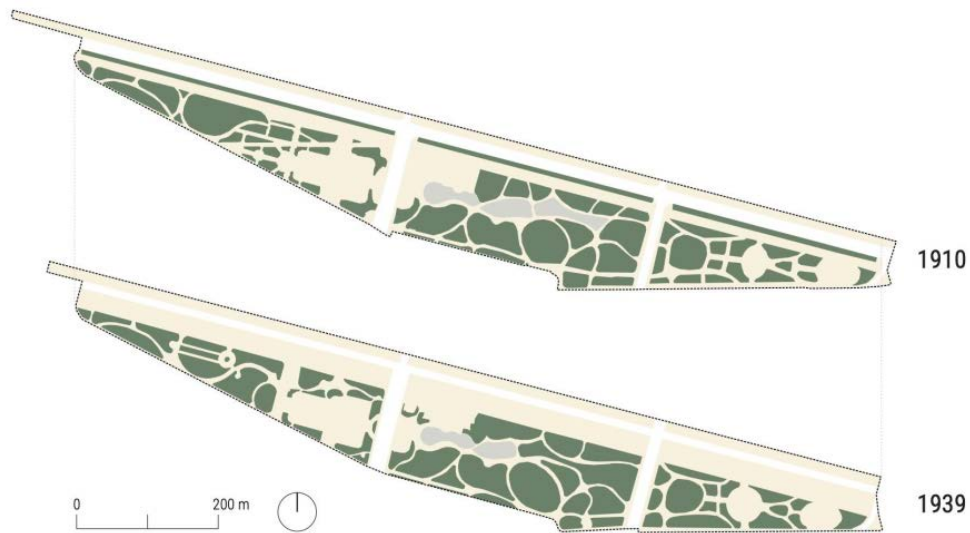
Más adelante, una de las intervenciones que más modificó el diseño original fue la secada de las lagunas. Al comparar el plano de 1910 (Rosas et. al., 2011), con el Plano Oficial de Urbanización de la Comuna de Santiago de 1939 (Rosas et al., 2015), se puede observar como una de las lagunas fue secada, aumentando la cantidad de superficie de césped y circulaciones peatonales, además de un notorio cambio en el trazado de las circulaciones en el sector 3, existiendo sólo leves modificaciones en sectores 1 y 2.

Figura 22. Comparación de trazados 1910 y 1939. Fuente: ONG Poloc a partir de Rosas et al., 2011 y Rosas, et al. (2015).

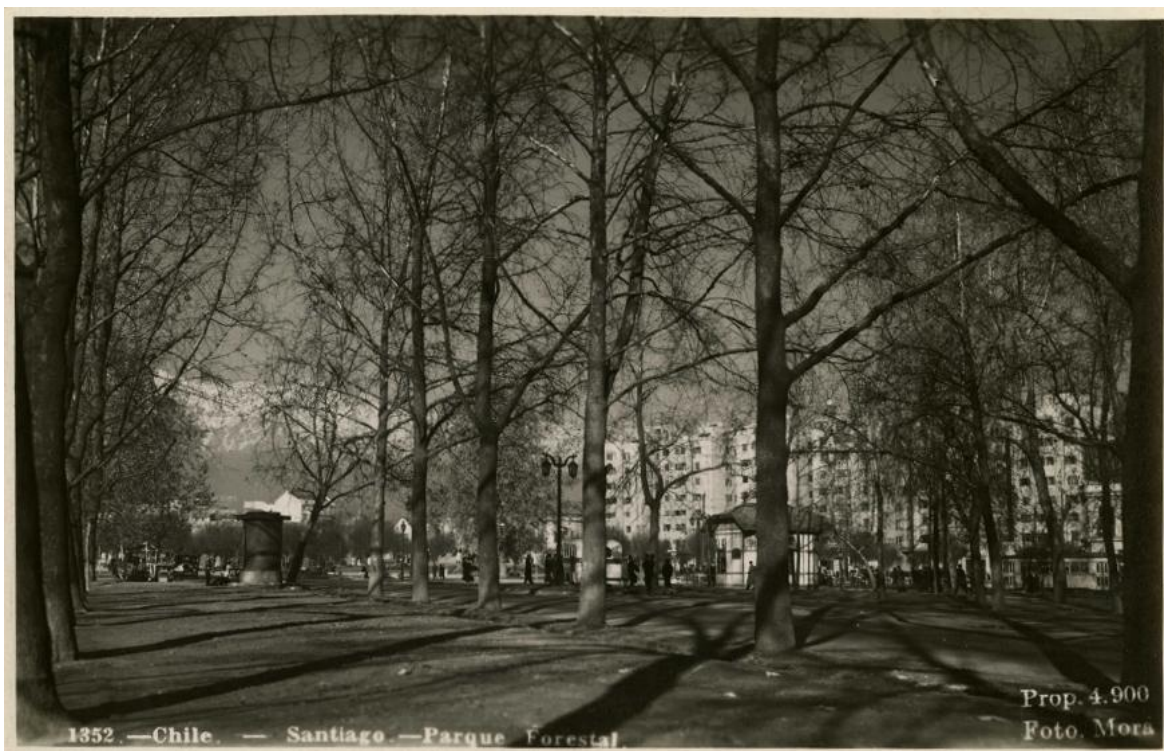
Figura 23. Parque Forestal Santiago Chile 1940. Fuente: Mora (1940 a).

Finalmente, en 1943 se seca la última laguna para ampliar la superficie de espacio verde con senderos; y con ella, se pierde un elemento fundamental en el imaginario colectivo de la ciudad, el que aportaba con la estética propia del romanticismo con el que se proyecta el parque (CMN e IMS, 2009). Cabe mencionar que una de las razones importantes para realizar esta intervención se relacionaba con las condiciones insalubres de las aguas (AmoSantiago, 2018).

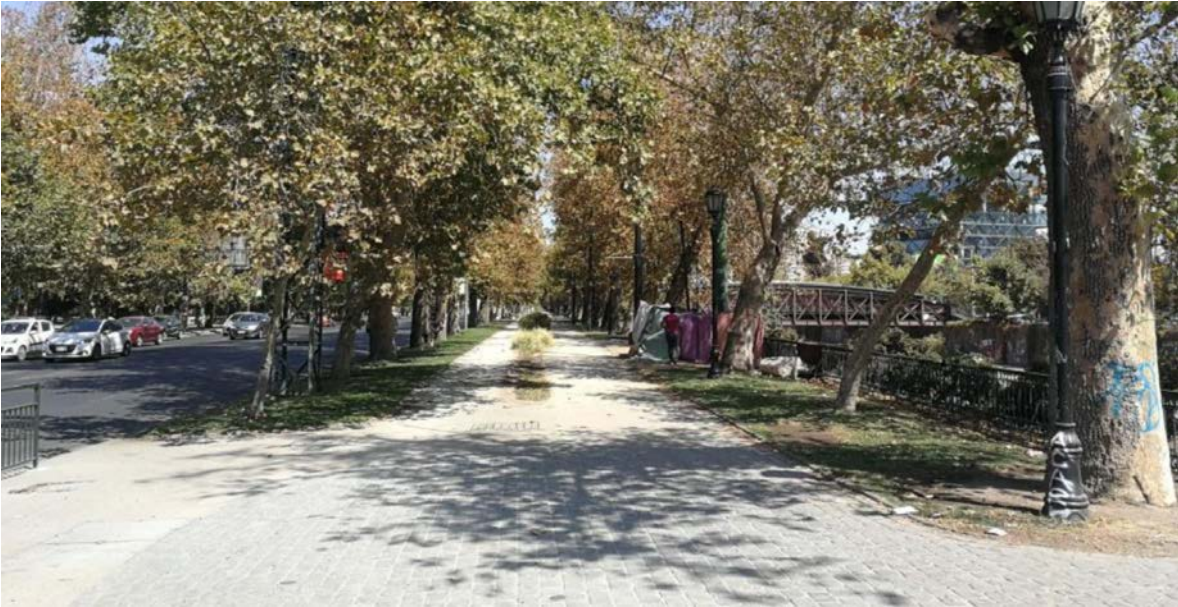
Figura 28. Fotografía de sendero peatonal recto, al sur y paralelo al lecho del río Mapocho, al costado derecho es posible ver el teatro del Puente. Fuente: archivo ONG Poloc 2022.

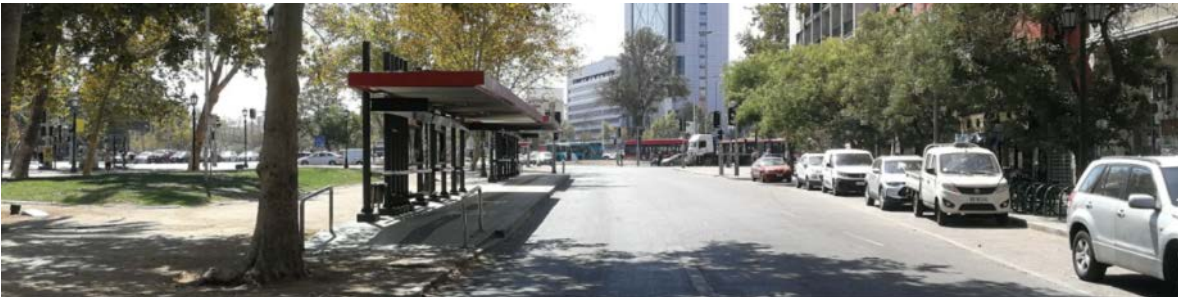
La circulación en cuanto a la red de transporte público presenta 16 paraderos de Transantiago asociados directamente al parque, solo en algunos casos existe infraestructura techada y en otros casos solamente un hito de señalética, mientras que las estaciones de Metro de Santiago se encuentran emplazadas en el entorno inmediato sin intervenir el área declarada Zona Típica o Pintoresca.

Figura 35. Fotografía de la Parada de Transantiago en la esquina de Avenida Vicuña Mackenna con calle Merced en sector 1. Fuente: archivo ONG Poloc 2022.

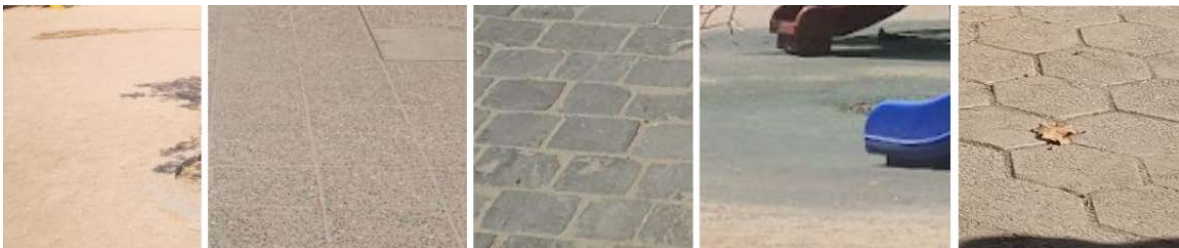
- Respecto de los pavimentos, es posible identificar 5 tipos distintos (de izquierda a derecha). Los senderos principales y secundarios son de maicillo, mientras que los cruces transversales al Parque de avenidas principales son de diversas baldosas prefabricadas. Existen superficies de adoquines sobre bases permeables, especialmente frente al MAC, es posible dar cuenta de superficies con caucho drenante en las zonas de juegos infantiles; y por último, áreas con baldosa hexagonal de cemento y piedra lavada en la ribera sur del río Mapocho.

Figura 37. Fotografías de los pavimentos más representativos y con mayor presencia en el Parque Forestal, de izquierda a derecha: Maicillo, Baldosa colonial, Adoquines, Caucho y Baldosa hexagonal. Fuente: archivo ONG Poloc 2021 y 2023.

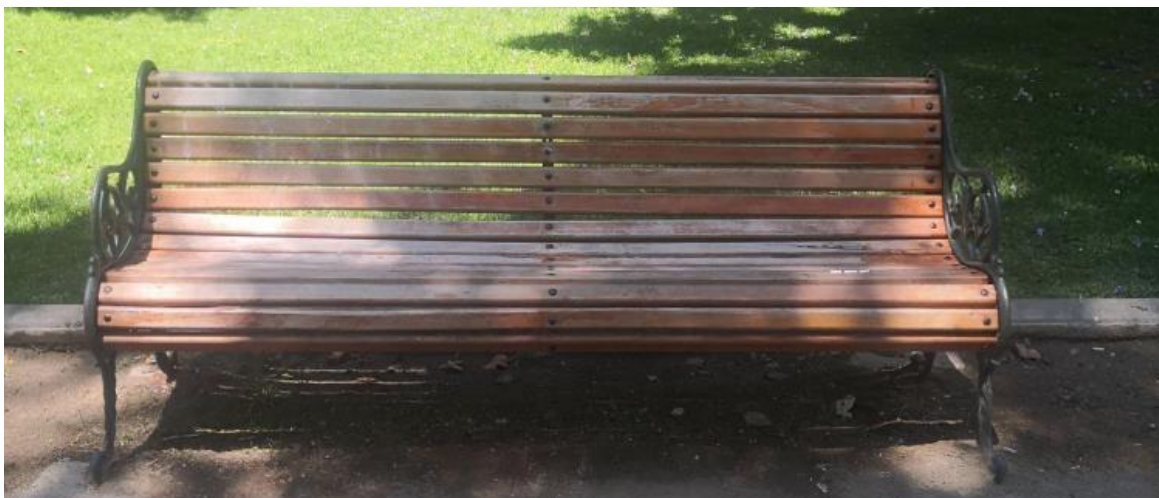
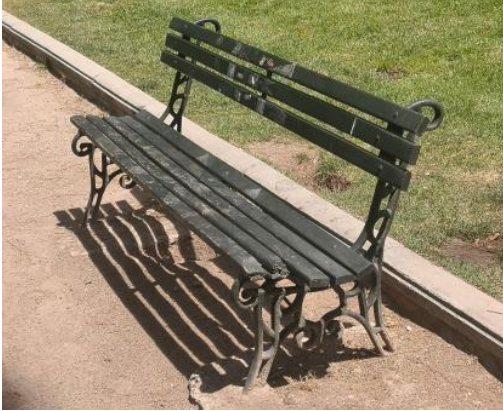
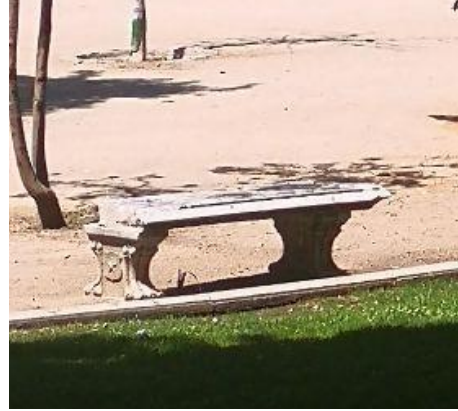
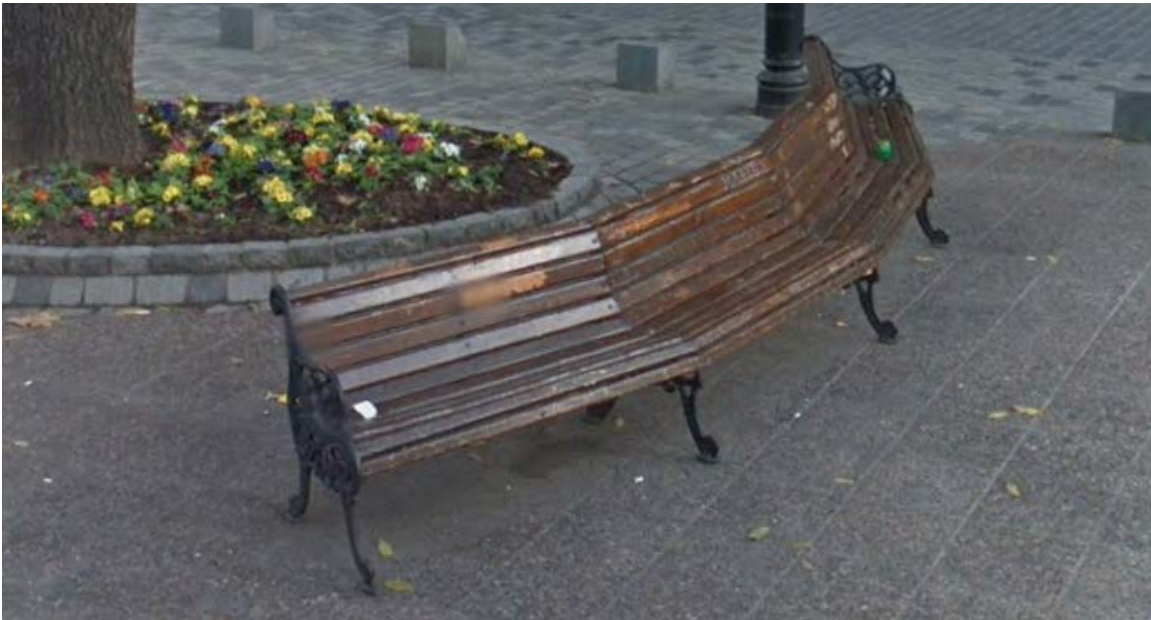
- Escaños (4 tipos, de arriba a abajo e izquierda a derecha): Es posible observar escaños de estética tradicional en madera y fierro fundido tipo Plaza de Armas y tipo Viena. Existe un escaño de hormigón prefabricado tipo Parque Forestal que no está mencionado en el Inventario 2020. El cuarto tipo de escaño semicircular que indica el Inventario 2020 responde a un elemento especial ejecutado a partir de escaños tipo Plaza de Armas. El año 2021 se ejecuta el proyecto de reposición de mobiliario urbano, entre ellos escaños dañados durante el estallido social.

Figura 39. Fotografías de los escaños más representativos y con mayor presencia en el Parque Forestal. Fuente: archivo ONG Poloc 2021, excepto la fotografía inferior de fuente: google street view.

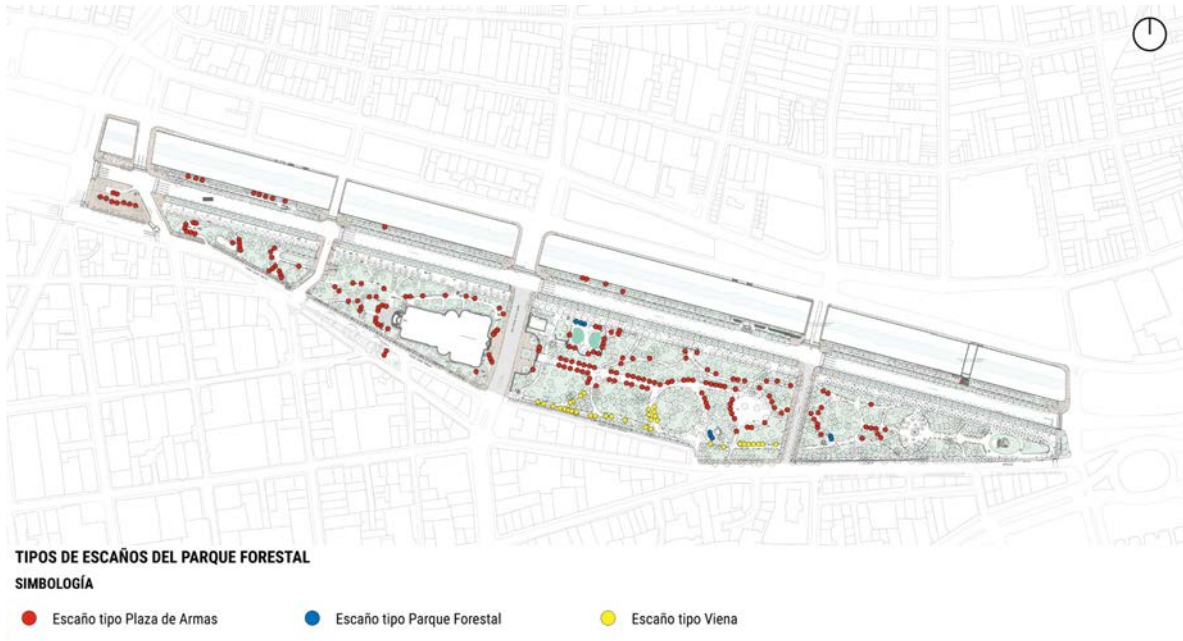
Figura 40. Mapa del Parque Forestal con tipos de escaños y su distribución. Fuente: ONG Poloc.

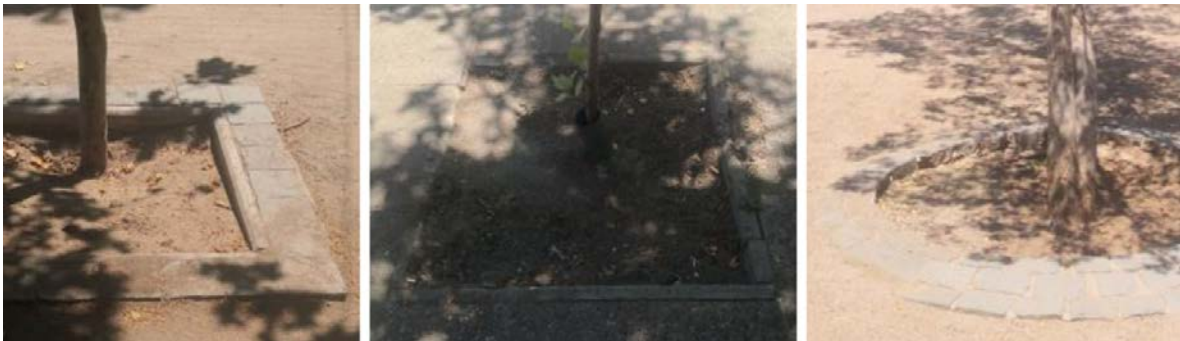
- Alcorque (3 tipos, de izquierda a derecha): alcorque cuadrado de adoquines en maicillo y pavimento, alcorque cuadrado de solerillas para árboles en pavimento; taza circular en dos planos de adoquines para árboles en césped o senderos.

Figura 41. Fotografías de alcorques más representativos y con mayor presencia en el Parque Forestal. Fuente: archivo ONG Poloc 2021.

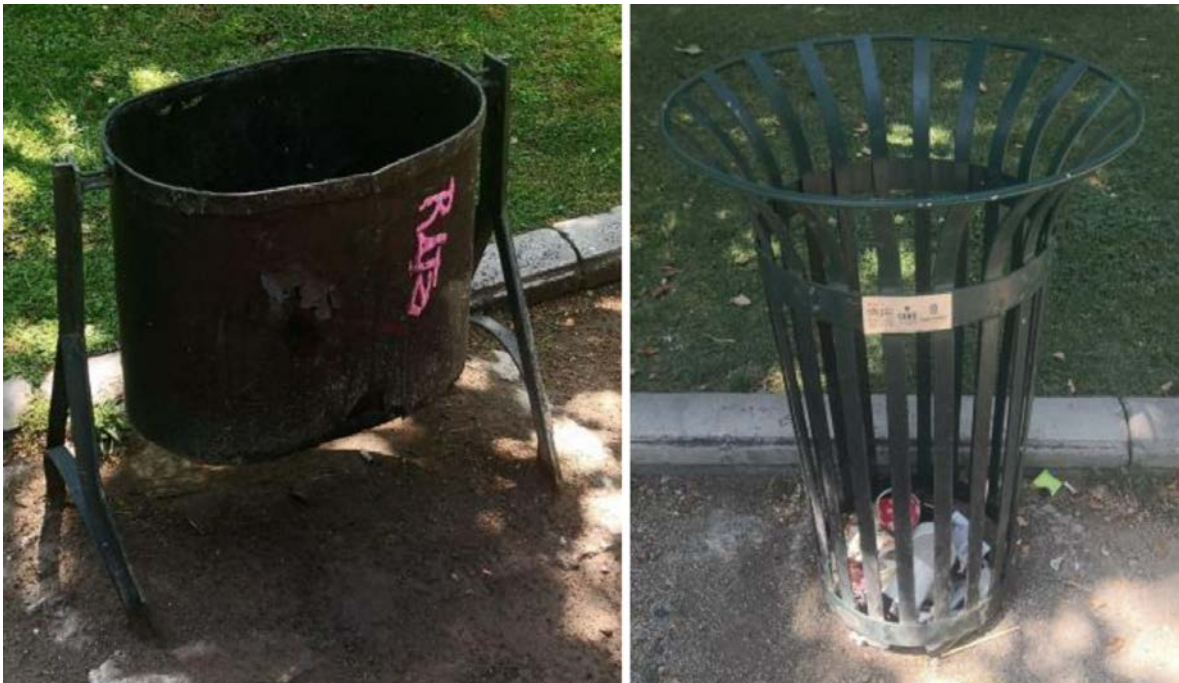
- Basureros (2 tipos, de izquierda a derecha): tipo municipal, de vaivén; y Papelero modelo Tulipa ral 6005, este último no es inventariado en el Inventario 2020. El año 2021 se ejecuta el proyecto de reposición de mobiliario urbano, entre ellos papeleros dañados durante el estallido social.

Figura 42. Fotografías de basureros más representativos y con mayor presencia en el Parque Forestal. Fuente: archivo ONG Poloc 2021.

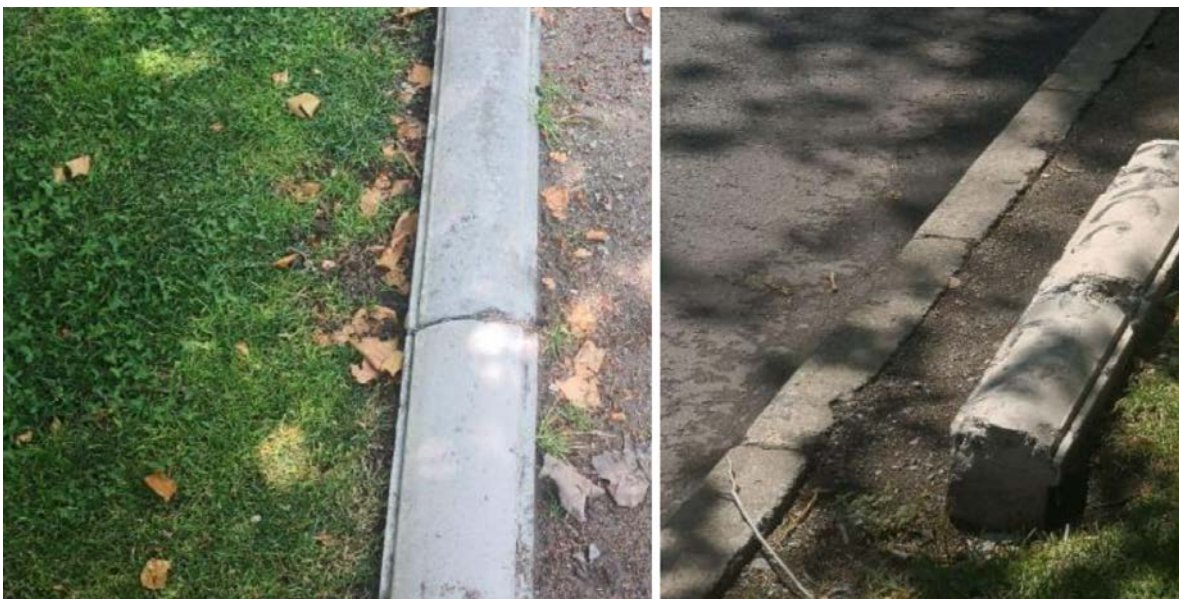
- Soleras y bordillos (2 tipos, de izquierda a derecha): bordillo prefabricado de hormigón tipo Parque Forestal; y solera tipo A MINVU.

Figura 43. Fotografías de soleras y bordillos más representativos y con mayor presencia en el Parque Forestal. Fuente: archivo ONG Poloc 2021.

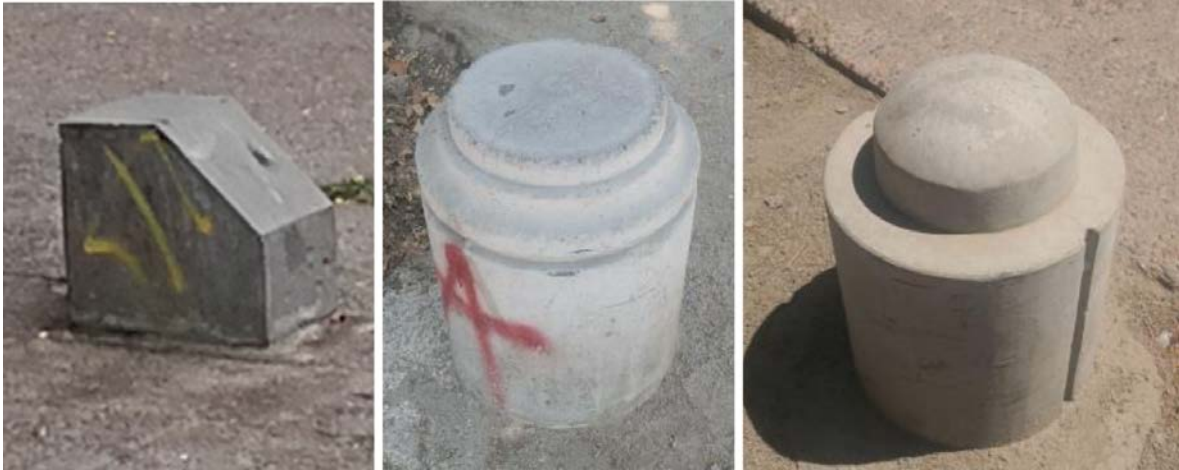
- Bolardos (3 tipos, de izquierda a derecha): hito de basalto gris martelinado tipo mapocho; y dos monolitos de hormigón prefabricado uno del tipo Atrio 30.

Figura 44. Fotografías de bolardos o hitos más representativos y con mayor presencia en el Parque Forestal. Fuente: archivo ONG Poloc 2021 y 2022.

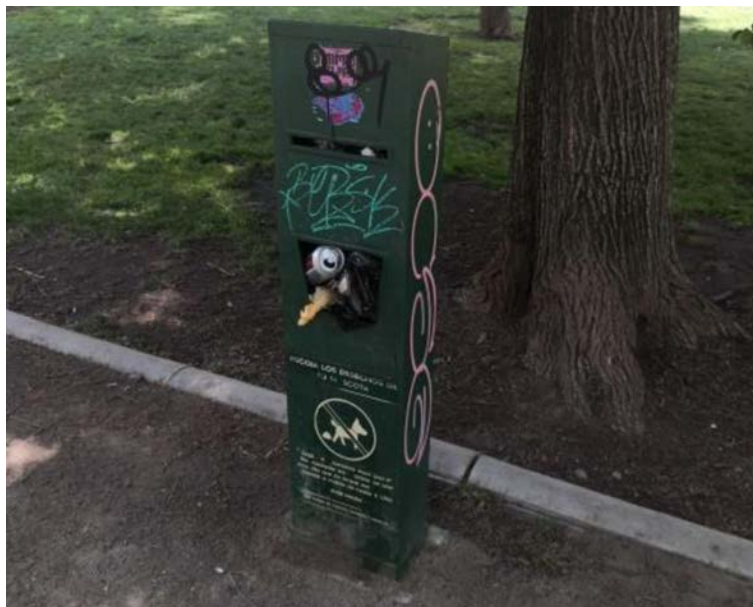
- Papelero dispensador canino (1 tipo): basurero modelo CAN13, dispensador de bolsas para los desechos de mascotas. Incluye un basurero para eliminar los desechos y dispensador de bolsas. Todo fabricado en acero galvanizado.

Figura 45. Fotografía de papelero dispensador canino en el Parque Forestal. Fuente: archivo ONG Poloc 2021.

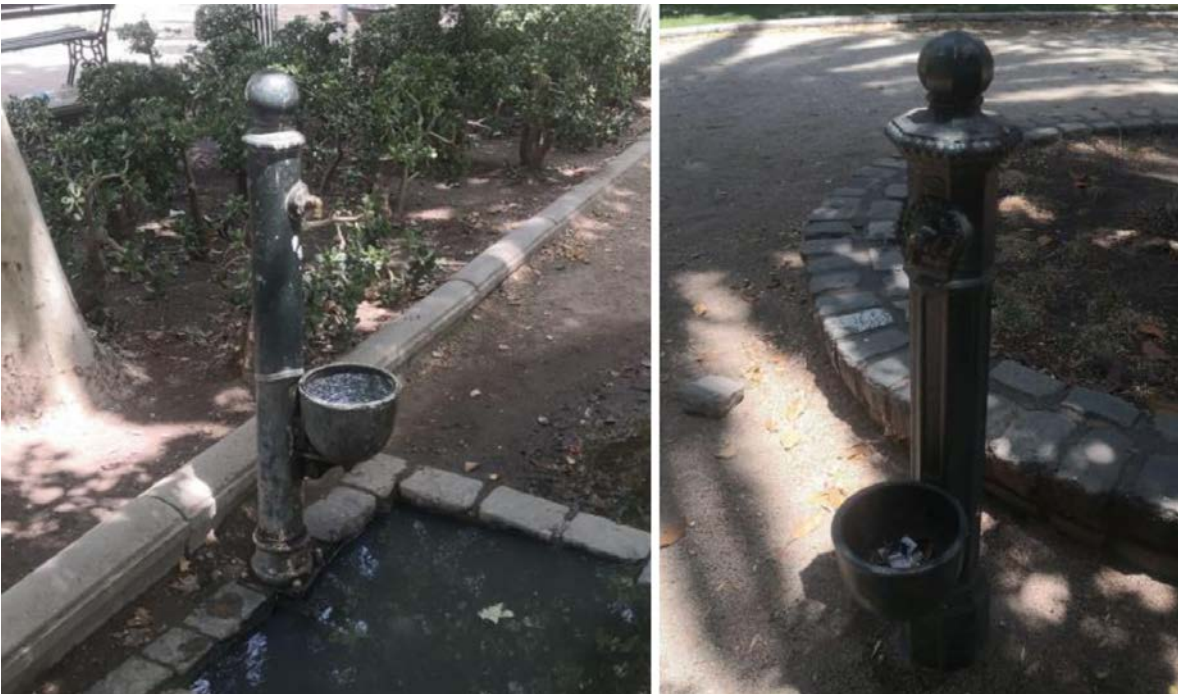
- Bebedero (3 tipos): bebederos tipo pilón de fierro fundido terminación verde de dos modelos y bebedero tipo triple plus PRVC.

Figura 47. Fotografías de bebederos en el Parque Forestal. Fuente: archivo ONG Poloc 2021.

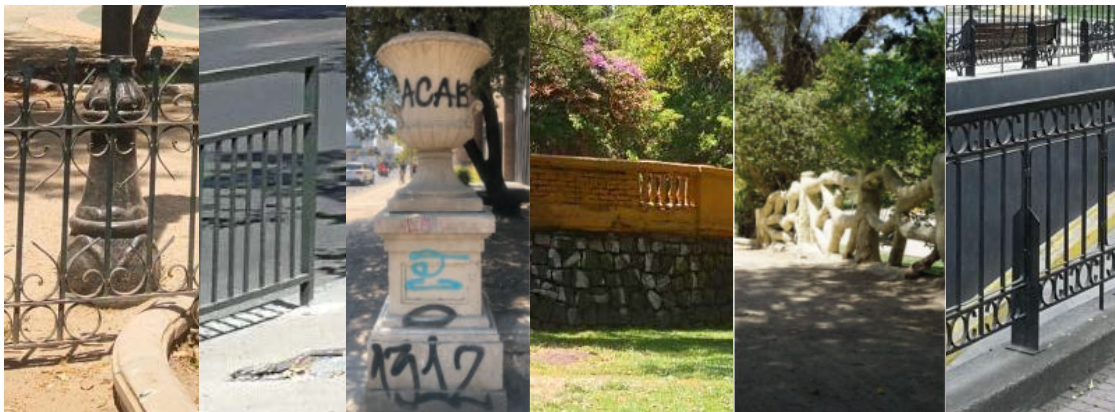
- Cierros (6 tipos): especiales según Lineamiento generales de diseño de áreas verdes comuna de Santiago, reja tipo Alameda, baranda especial con macetas incorporadas, reja especial de estructura metálica oculta con terminación imitación madera (posible vestigio de puente sobre canal que unía las lagunas A y B), baranda de piedra y hormigón con ornamentación alternada de balastradas (delimitación de ex terraza hacia laguna del diseño original de George Henri Dubois), y reja metálica especial utilizada en rampas de acceso y salida de estacionamientos subterráneos Saba (Plaza Oscar Castro).

Figura 49. Fotografías de cierros más representativos y con mayor presencia en el Parque Forestal. Fuente: archivo ONG Poloc 2021 y 2022.

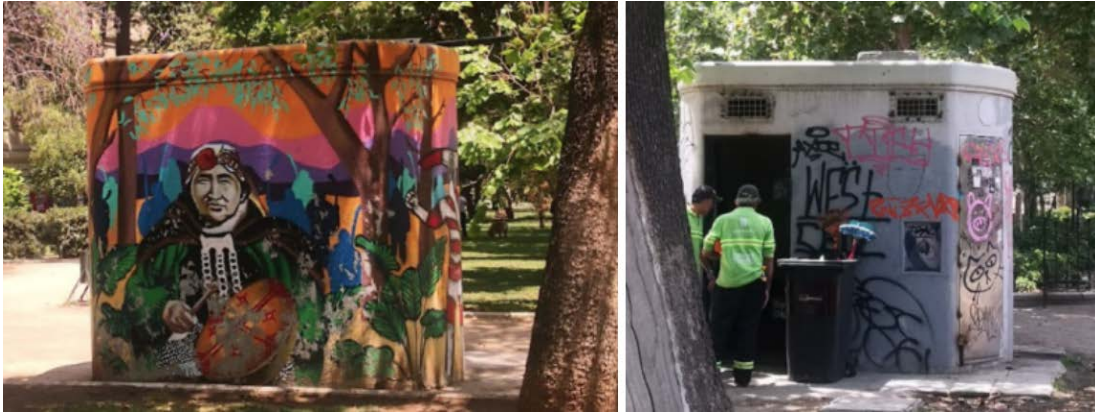
- Módulo de baño público (1 tipo): baño público modular, uno operando para personal de aseo.

Figura 50. Fotografías de módulos de baño público en el Parque Forestal. Fuente: archivo ONG Poloc 2021.
