Plan de Manejo para el **PARQUE FORESTAL**

Zona Típica o Pintoresca
Parque Forestal y entorno que señala

Santiago, Diciembre de 2023

Plan de Manejo y Lineamientos de Intervención para el Parque Forestal, Zona típica o Pintoresca Parque Forestal y entorno que señala

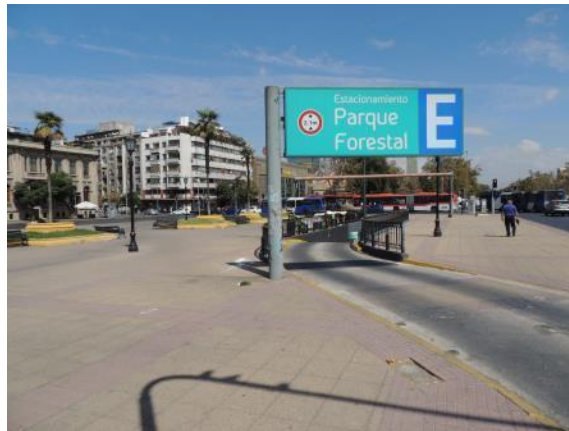
- Señalética: respecto de este tipo de mobiliario urbano, es posible identificar, al menos, 4 elementos distintivos.
 - Señalética estacionamientos subterráneos: proyecto de la empresa propietaria de la concesión de estos estacionamientos, Saba. Estructuras de acero con pantalla de luces led sobre Avenida Cardenal José María Caro.

Figura 51. Fotografía señalética de estacionamientos subterráneos. Fuente: google street view, 2014.

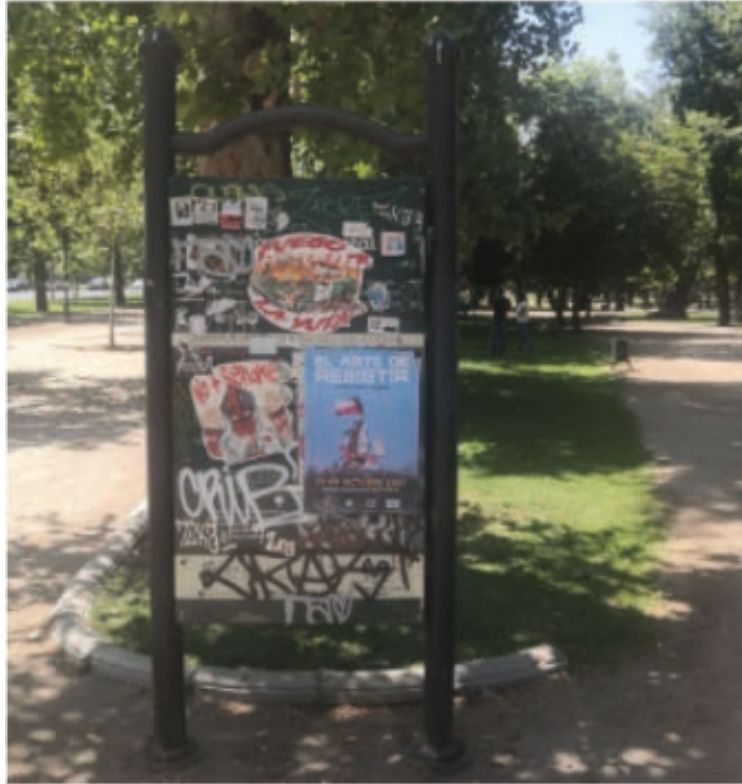
- Señalética tótem: proyecto de la Municipalidad de Santiago. De estructura metálica, se ubican en el parque originalmente indicando ubicaciones e hitos relevantes del parque a través de un mapa de ubicación. Hoy es utilizado para adherir mensajes, afiches, etc.

Figura 52. Fotografía señalética tótem. Fuente: archivo ONG Poloc 2021.

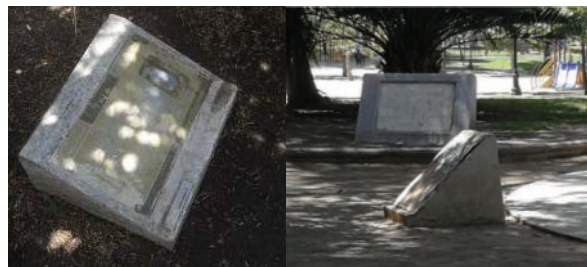
- Señalética Monolito: se ubican en el suelo indicando especies arbóreas y Monumentos Públicos. Se instalan el año 2018 en el proyecto Instalación de señaléticas informativas en el parque.

Figura 53. Fotografías señalética monolito. Fuente: archivo ONG Poloc 2021 y 2022.

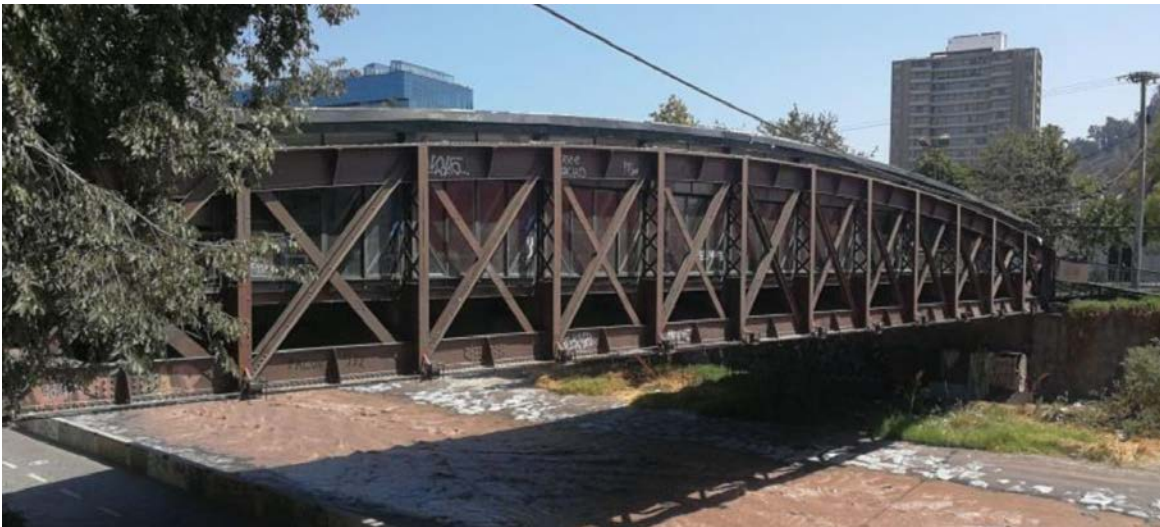
Figura 56. Puente frente a la Fuente Alemana, ex puente Pío Nono. Fuente: archivo ONG Poloc 2022.

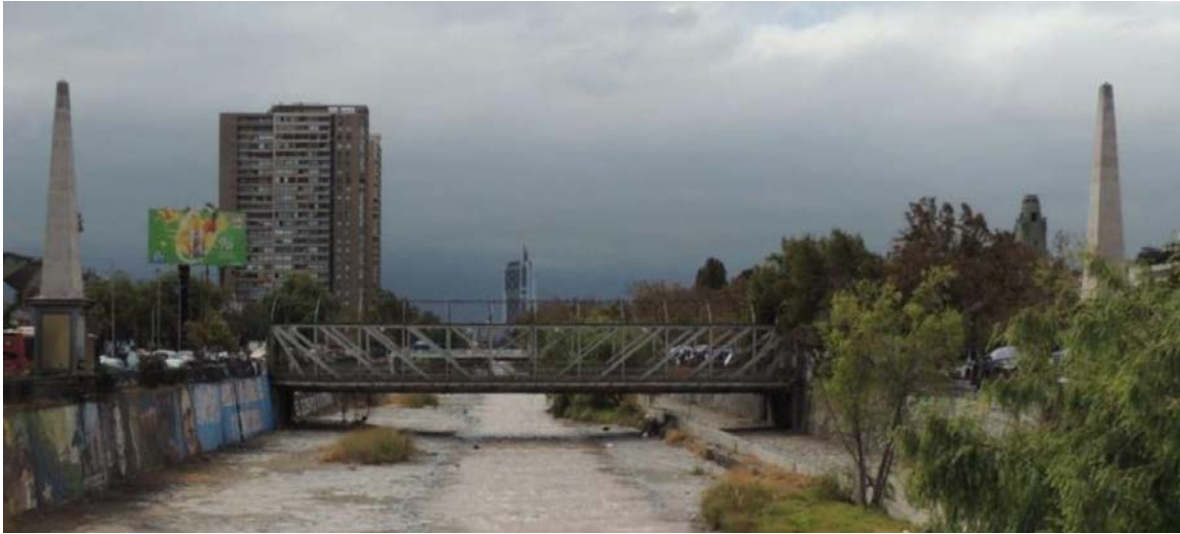
Figura 57. Puente frente a calle 21 de Mayo. Fuente: archivo ONG Poloc 2022.

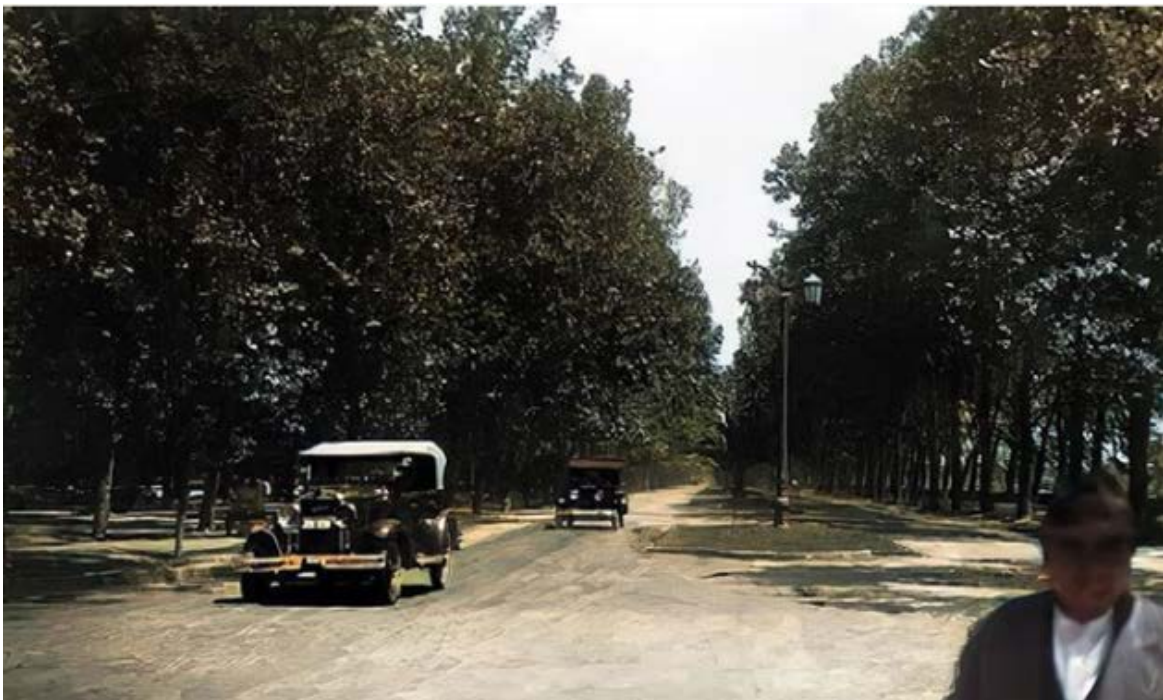
Posteriormente, la cobertura del parque aumenta con los años a medida que las especies van creciendo, e incrementando la superficie del parque. En la imagen que se presenta a continuación se aprecia la arboleda generada por Plátanos orientales en la avenida Cardenal Caro donde se visualiza una consolidación de parte de la cobertura después de 15 años de su instalación.

Figura 65. Parque Forestal de Santiago, c.1928. Fuente: Fotos Históricas Chile Oficial (2021).

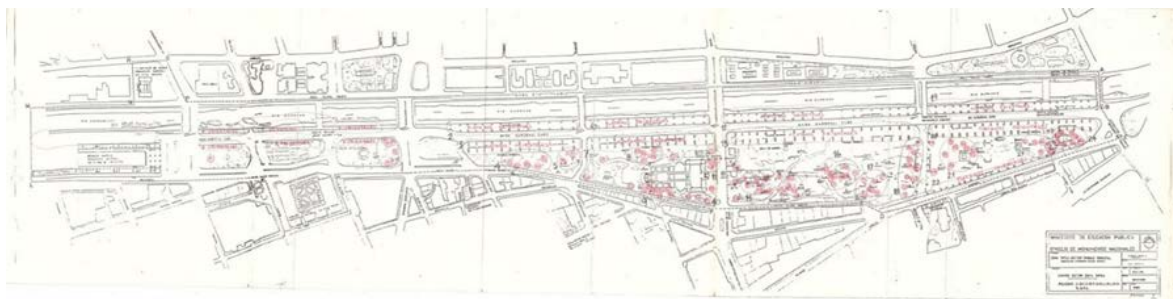
Para el año 2001, se obtiene el primer catastro de vegetación realizado por la Municipalidad de Santiago, información entregada por la misma institución. En la siguiente figura se observa el registro ejecutado en terreno con anotaciones a mano alzada, información en donde se asegura la existencia de 32 especies diferentes, dentro de las cuales se destaca una mayor cantidad de especies exóticas.

Figura 66. Plano de registro de catastro de vegetación año 2001. Fuente: archivo compartido por Ignacio Corvalán, de la I. Municipalidad de Santiago.

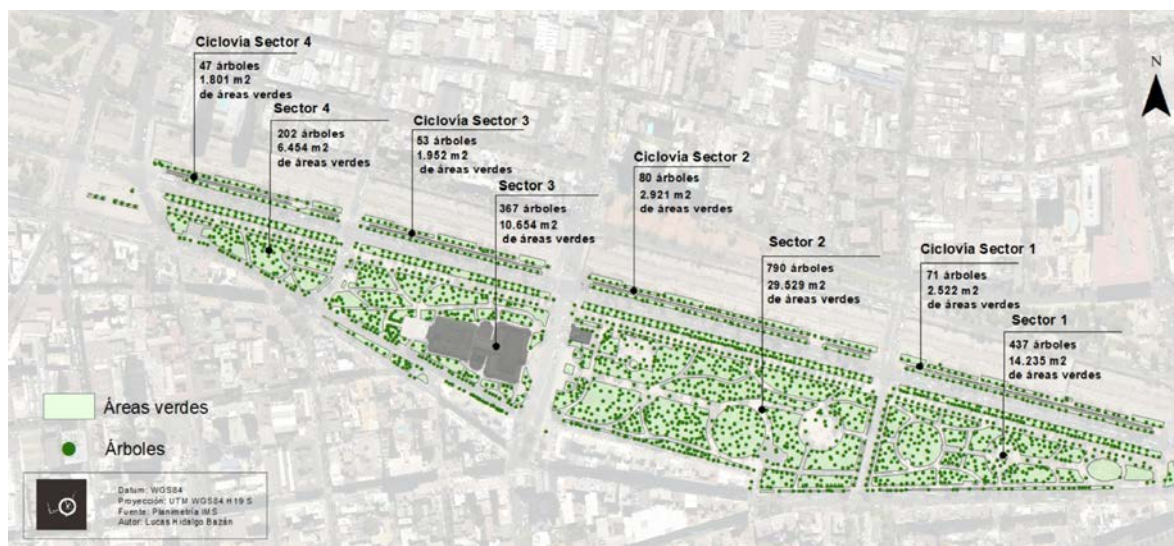
Actualmente el parque presenta dos coberturas principales, la primera, es una cobertura arbórea que presenta individuos de variadas dimensiones con un estrato superior que a veces supera los 20 metros de altura con algunos individuos que superan los 100 años y que fueron plantados al comienzo de la creación del parque. Como se puede observar en la siguiente figura, todo el parque presenta cobertura arbórea salvo los lugares con infraestructura funcional. Dada la configuración de las calles y lo práctico al realizar actividades, el parque se divide en 4 sectores, de estos, el sector 2 es el que tiene mayor presencia de árboles, y el sector 4 el con menor presencia, lo que es coincidente con las superficies de estos sectores. En términos generales existe una distribución de árboles que se disponen de forma lineal y otro grupo de forma aleatoria, la primera se encuentra compuesta por Plátanos orientales dispuestos de forma aladaña a la Av. José María Caro y en los perímetros aladaños que dan a las otras calles, dándole la característica imagen del parque, dado su tamaño y calidad de

ser caduco, esta especie arbórea es la más común en el parque con 891 individuos, y la segunda, que se encuentra dispuesta hacia el interior, con una distribución aleatoria de los árboles y que se estructura con una alta variabilidad de especies.

Figura 67. Plano de especies vegetales en Parque Forestal. Fuente: ONG Poloc según información contenida en Planimetría Compilada Parque Forestal.

Como el levantamiento de información se basó en el levantamiento topográfico existente con anterioridad, se evidenció diferencias en la existencia real de árboles en el parque con respecto a los planos existentes, identificando y posicionando cada árbol de forma aproximada, contrastando con la información contenida en los planos disponibles. Se encontraron diferencias de individuos que no están presentes en los planos, probablemente debido a que algunos se instalaron posteriormente a la confección del plano, otros que si bien estaban en el plano ya no se encontraban en el lugar, probablemente por causa de muerte de individuos. Otro punto relevante, es que se encontraron especies no incluidas en los listados armados en base al inventario y a los documentos analizados.

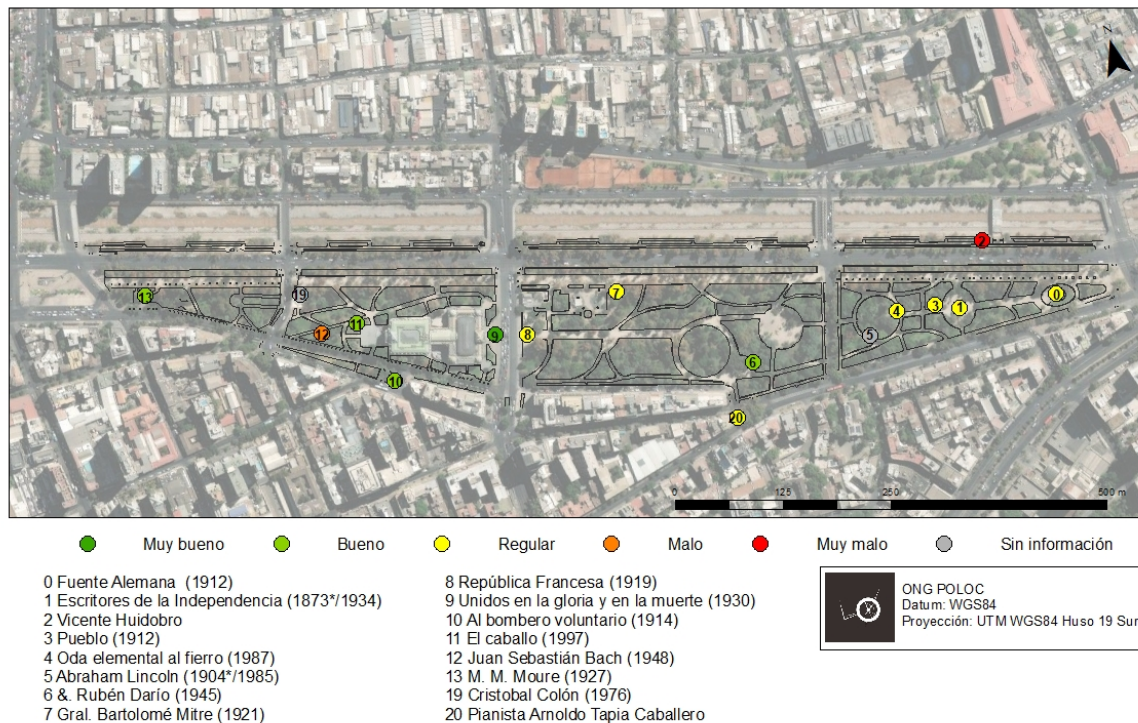
En el documento “Expediente urbano e instructivo para la zona típica. Parque Forestal y entorno que señala” del año 2009 (páginas 73 a la 92), presenta un catálogo de 20 monumentos públicos. Este documento se constituye como la única información accesible sobre la cantidad de esculturas que poseía el Parque Forestal, tal como se aprecia en la siguiente figura:

Figura 68. Planimetría, Monumentos Públicos en el Parque Forestal. Fuente: ONG Poloc a partir de información contenida en “Expediente Urbano e Instructivo de Intervención para la Zona Típica “Parque Forestal y entorno que señala”.

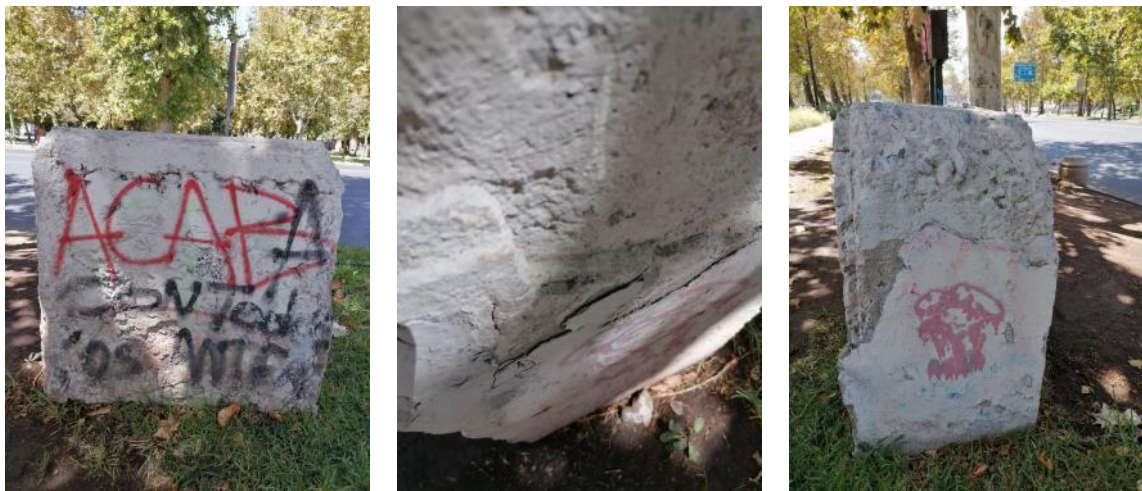
Por observación visual se identifican alteraciones y deterioros cuya profundidad, intensidad, extensión y dinámica afecta a la totalidad de su superficie total. Presenta a nivel de soporte fisuras y fracturas, desprendimientos, perforaciones, pérdida de material y pérdida de elementos. A nivel superficial corresponden principalmente a aportes de materia, suciedad adherida, pintura en la totalidad, graffitis y rayados. Las condiciones actuales ponen en riesgo de pérdida total del monolito. No se puede reconocer su morfología e iconografía, perdiendo su alteración son de origen externo, cuyo agente es antrópico por vandalismo y expresiones ideológicas.

Figura 71. Alteraciones y deterioros presentes en monolito a Vicente Huidobro. a) Graffitis y elementos adheridos. Pérdida de morfología e inscripciones; b) Deplacamiento de los revestimientos; c) Pérdida de materia en zona superior derecha. Fuente: archivo ONG Poloc 2022.

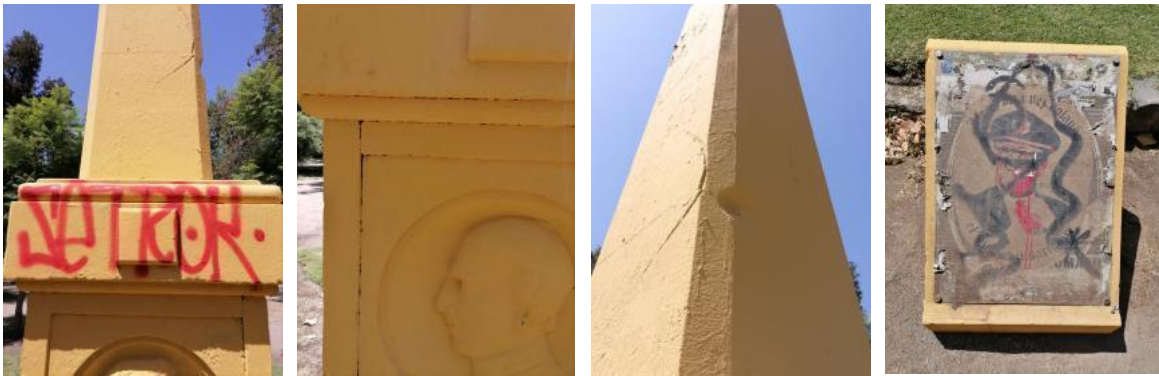
Por observación visual se identifican alteraciones y deterioros cuya profundidad, extensión e intensidad se manifiesta en la totalidad de la superficie total. Presenta alteraciones principalmente por aportes de materia tales como suciedad superficial y adherida, elementos adheridos como adhesivos y grafitis. Toda la superficie del obelisco, la base y los medallones se encuentran repintados varias veces, ocluyendo de forma total la morfología e iconografía, afectando su contenido simbólico y textual. Tras los repintes generales se observa que la morfología de los medallones se ha perdido, impidiendo visualizar detalles de su textura y superficie. Los factores de alteración son de origen externo, cuyo agente es antrópico por vandalismo y expresiones ideológicas. Los materiales constitutivos presentan estabilidad al no observarse daños estructurales que pongan en riesgo la estructura.

Figura 72. Alteraciones y deterioros presentes en el obelisco “Escritores de la Independencia”, cuyos medallones fueron realizados por el escultor Nicanor Plaza. a) Grafitis; b) Pintura sobre medallones; c) Pérdida de materia recubierta por las capas de pintura; d) Elementos adheridos, grafitis sobre placa de identificación municipal. Fuente: archivo ONG Poloc 2022.

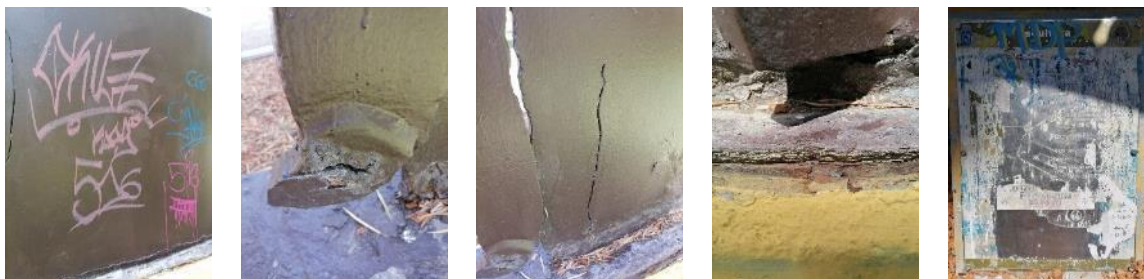
Por observación visual se identifican alteraciones y deterioros cuya profundidad, extensión e intensidad son de carácter leve, sin menoscabar su morfología e iconografía. Presenta roturas en la zona inferior, grietas y fisuras del fierro, cuyo origen están en los factores de alteración son externos de origen antrópico, por internos derivados de su manufactura. También se observa pérdida de materia, se infiere que, por corrosión de fierro, la cual no se puede determinar (si se encuentra activa o pasiva) por las capas de pintura café adyacentes. Estos deterioros generan problemas estructurales y morfológicos de magnitud media. La base presenta desprendimientos y roturas bajo la capa de pintura.

Figura 73. Alteraciones y deterioros presentes en escultura “Pueblo”, realizada por el escultor Osvaldo Peña. a) Grafitis; b) Pérdida de materia y roturas por corrosión; c) Fracturas del fierro en la zona inferior; d) Corrosión del fierro en zona inferior de unión con la base; e) Elementos adheridos, grafitis sobre placa de identificación municipal. Fuente: archivo ONG Poloc 2022.

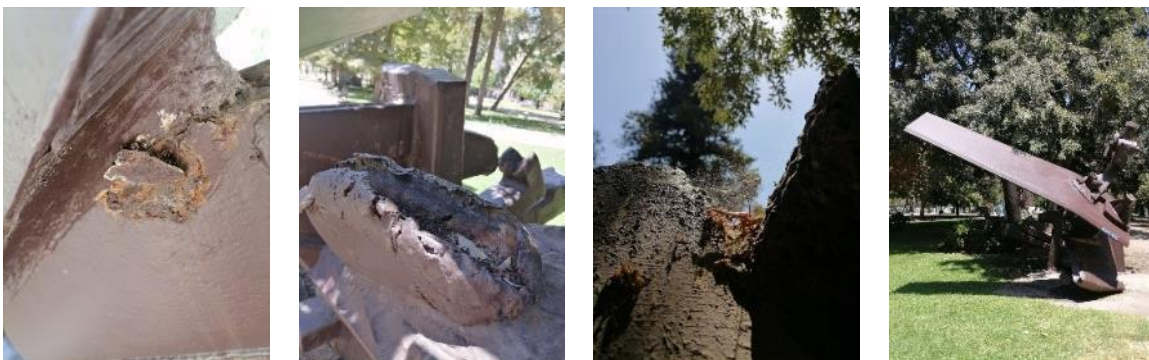
Por observación visual se identifican alteraciones y deterioros cuya profundidad, extensión e intensidad son de carácter leve, sin menoscabar su morfología e iconografía. Presenta roturas grietas y fisuras del fierro, cuyo origen están en factores de deterioro externos naturales, derivados de su condición de intemperismo. No se puede determinar si la corrosión de fierro se encuentra activa o pasiva por las capas de pintura café adyacentes. Estos deterioros generan problemas estructurales y morfológicos de magnitud media. A nivel superficial presenta aportes de materia como pintura generalizada de color café y depósitos de excrementos de aves. También se observa colonización biológica por arañas y depósitos de excrementos de aves.

Figura 74. Alteraciones y deterioros presentes en escultura “Oda al Fierro”, realizada por el escultor Francisco Gacitúa. a) Corrosión activa bajo la capa de pintura café; b) Pérdida de materia por corrosión; c) Colonización biológica; d) Grafitis y capa de pintura de color café en toda la superficie. Fuente: archivo ONG Poloc 2022.

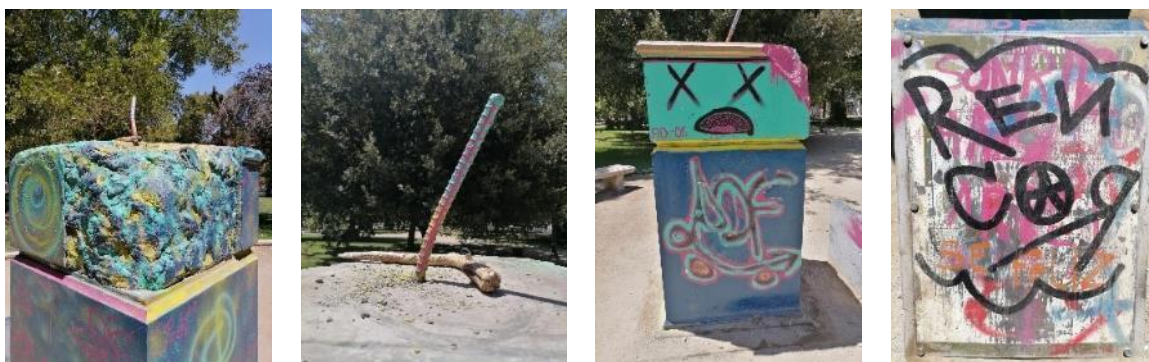
El busto no se encuentra, fue sustraído, en el lugar se encuentra el pedestal y la placa. Por observación visual se observan varias alteraciones y deterioros donde la profundidad, extensión e intensidad de su manifestación supera el 50%, generando problemas estructurales y morfológicos de magnitud media. Se observan desprendimientos, deplacamientos y pérdida de materia importante en la zona superior. A nivel superficial hay aportes de materia principalmente por pintura, rayados y grafitis. Los factores de alteración son externos de origen antrópico, por vandalismo.

Figura 75. Alteraciones y deterioros presentes en el pedestal de la escultura de “Abraham Lincoln”, realizada por el escultor Henry K. Bush-Brown. a) Pérdida de materia en zona superior del pedestal; b) Vástago de anclaje que tuvo el busto; c) Grafiti; d) Elementos adheridos, grafitis sobre placa de identificación municipal. Fuente: archivo ONG Poloc 2022.

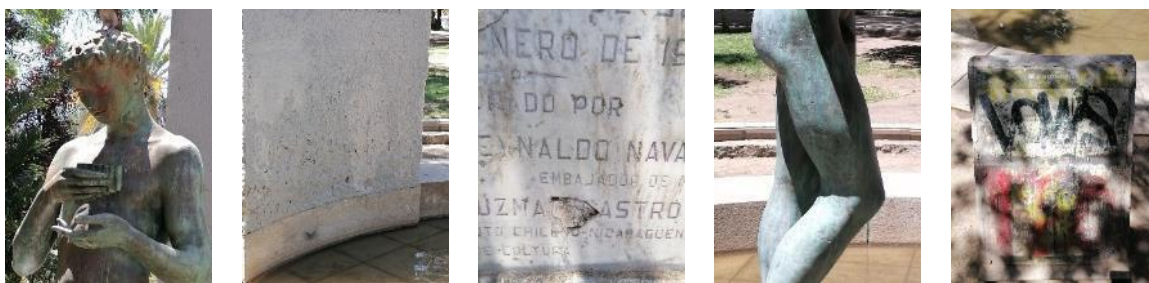
Por observación visual se observan alteraciones y deterioros en los componentes del conjunto escultórico, cuya profundidad, extensión e intensidad de su manifestación son de carácter leve. En la fuente presenta pérdida de material por deplacamiento, aguas estancadas y mal funcionamiento del sistema de recirculación de aguas. En el muro presenta pérdida de material en la parte baja posterior. En la escultura presenta corrosión principalmente en el rostro y torso en donde hay manchas de color marrón, en la superficie se observa suciedad superficial y adherida, depósitos de excremento de aves y alteraciones cromáticas de la pátina, presentándose heterogénea por escorrentías y manchas por la corrosión. Los factores de alteración son externos de origen antrópico, por falta o inadecuadas mantenciones, y por la condición de intemperismo y la exposición de la escultura en la fuente de agua.

La placa de mármol presenta pérdida de materia en faltantes que están retapados, fracturas y depósitos de suciedad. La placa municipal de identificación presenta elementos añadidos, rayados y grafitis impidiendo su lectura.

Figura 76. Alteraciones y deterioros presentes en conjunto escultórico "Rubén Darío", realizada por el escultor Raúl Vargas Madariaga. a) Corrosión en la zona del rostro; b) Pérdida de materia en zona baja de muro; c) Pérdida de materia en placa de mármol y suciedad superficial; d) Pátina heterogénea; e) Elementos adheridos, grafitis sobre placa de identificación municipal. Fuente: archivo ONG Poloc 2022.

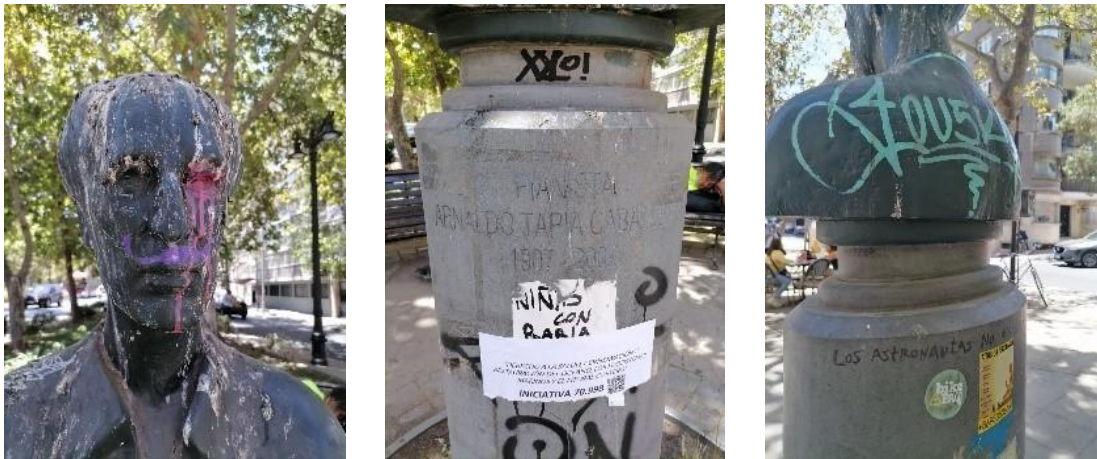
Por observación visual se identifican alteraciones y deterioros cuya profundidad, extensión e intensidad afectan un 50% de su superficie, sin generar problemas estructurales. Sin embargo, su morfología e iconografía se presenta ocluida parcialmente afectando el contenido simbólico y textual. El busto presenta aporte de materia en su superficie como suciedad superficial y adherida, depósito de excremento de aves, rayados, grafitis y elementos adheridos (stickers). Por la cantidad de depósito de excremento de aves, no fue posible evaluar si el metal presenta corrosión. El pedestal presenta aportes de materia como grafitis y elementos añadidos.

Figura 77. Alteraciones y deterioros presentes en la escultura del pianista Arnaldo Tapia Caballero, realizada por el escultor Galvarino Ponce. a) Suciedad superficial y adherida junto a depósitos de excrementos de aves y pintura; b) Rayados y elementos adheridos sobre superficie de columna. c) Grafiti, rayados y elementos adheridos (stickers) en la zona posterior del busto. Fuente: archivo ONG Poloc 2022.

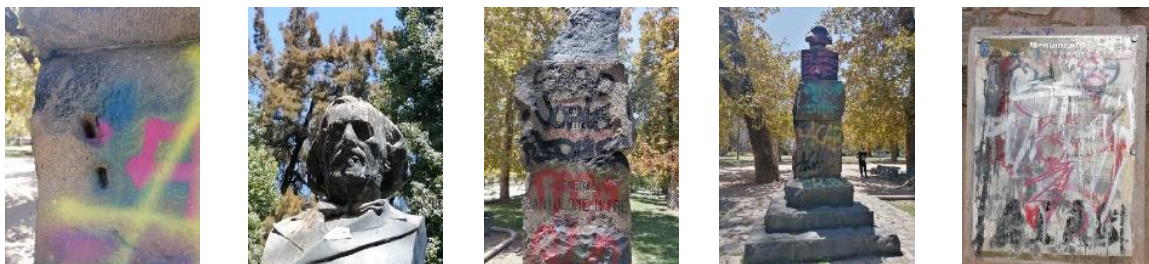
Por observación visual se identifican alteraciones y deterioros cuya profundidad, intensidad y extensión afectan a un 50% de la superficie tanto del busto, como del pedestal. En el pedestal y base presenta a nivel de soporte pérdida de materia tales como perforaciones y deplacamiento de la piedra; la causa está dada por factores de deterioro internos como la naturaleza de los materiales. En el busto no se observan daños del soporte. A nivel de superficie, se observa en ambos aportes de materia, como suciedad superficial y adherida, pintura, rayados, grafitis y elementos adheridos; depósito de excrementos de aves. La causa está en factores de deterioro de origen antrópicos como vandalismo y, de origen natural como las aves.

Figura 78. Alteraciones y deterioros presentes en el busto del General Bartolomé Mitre, realizada por el escultor Juan Anton Sepúlveda. a) Perforaciones en la piedra del pedestal; b) Depósitos de excrementos de aves, suciedad superficial y adherida; c) y d) Graffitis, rayados; e) Elementos adheridos, grafitis sobre placa de identificación municipal. Fuente: archivo ONG Poloc 2022.

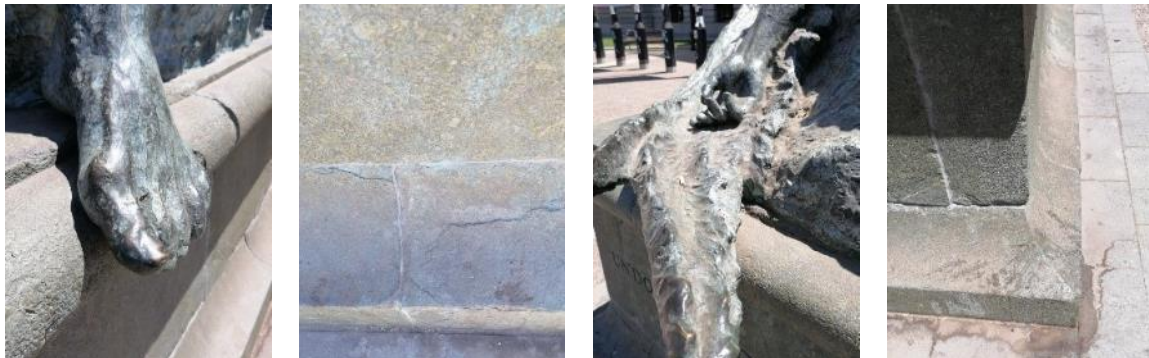
Por observación visual se identifican alteraciones y deterioros cuya profundidad, intensidad y extensión son de carácter leve. Presenta aportes de materia como suciedad superficial y adherida, depósito de excrementos de aves y orines en el pedestal. A nivel superficial se observa pérdida de materia por abrasión y roce en las zonas sobresalientes de bronce y alteración cromática de la pátina presentándose heterogénea. Estas alteraciones no significan un menoscabo a su integridad simbólica o textual. Los factores de alteración son externos de origen antrópico por roce de las manos y orines. Además, falta de mantenimiento y limpieza.

Figura 80. Alteraciones y deterioros presentes en la escultura “Unidos en la gloria y en la Muerte”, realizada por la escultora Rebeca Mate. a) Abrasión por contacto, pérdida de la pátina; b) Deplacación de la piedra del pedestal; c) Depósito de suciedad superficial y adherida; d) Orines y suciedad en el pedestal. Fuente: archivo ONG Poloc 2022.

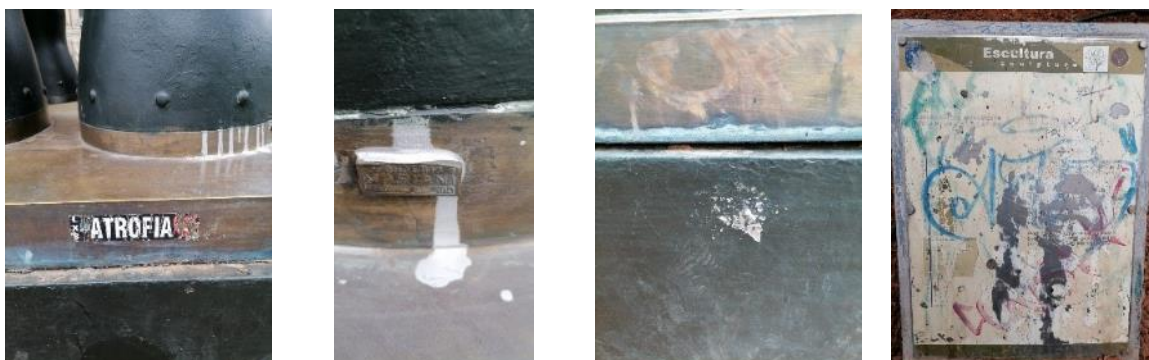
Por observación visual se identifican algunas alteraciones cuya profundidad, intensidad y extensión son de carácter leve. No se observan deterioros estructurales. Presenta aportes de materia como suciedad superficial y adherida, pintura blanca en el borde del pedestal. Presenta aporte de materia como suciedad superficial y adherida, grafitis, elementos adheridos (stickers) y alteraciones cromáticas por eliminación parcial de grafitis anteriores en la base. Estos no constituyen un menoscabo a su integridad simbólica o textual. Las causas provienen de factores de alteración externos de origen antrópico como vandalismo y malas intervenciones (eliminación parcial de grafitis).

Figura 81. Alteraciones y deterioros presentes en la escultura “Caballo”, realizada por el escultor Fernando Botero. a) Elementos adheridos; b) Pintura; c) Alteración cromática por eliminación parcial de grafitis y depósitos de adhesivo; d) Elementos adheridos, grafitis sobre placa de identificación municipal. Fuente: archivo ONG Poloc 2022.

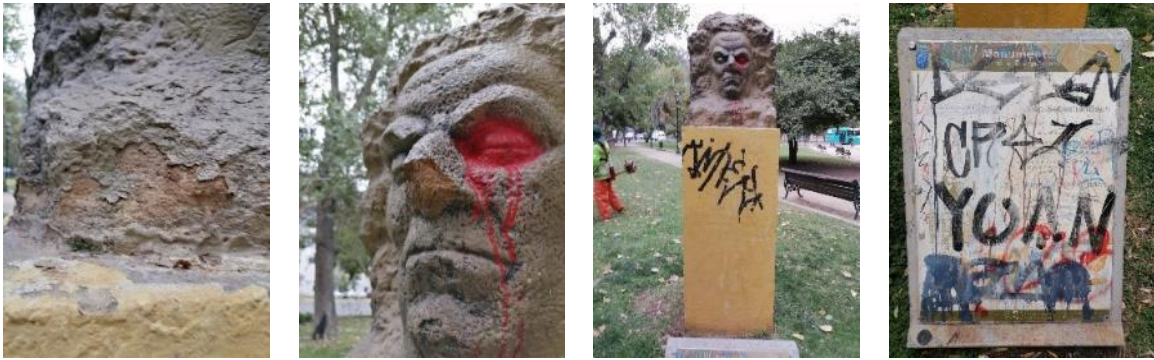
Por observación visual se identifican alteraciones y deterioros cuya profundidad, intensidad y extensión afectan sobre un 50% del total de la superficie, manifestándose en la inestabilidad de la parte inferior de la piedra de la cabeza. Presenta pérdida de materia por deplacamiento y disgregación de la piedra, además faltante en la nariz. Se observan aportes de materia por capas de pintura en toda la superficie tanto de la cabeza (color café) como del pedestal (color ocre). También presenta grafitis y pintura en uno de sus ojos. Los factores de alteración son de carácter externo de origen antrópico por vandalismos e inadecuadas intervenciones de mantenimiento al eliminar de manera parcial grafitis anteriores, y al pintar completamente la cabeza y el pedestal. En cuanto a la pérdida de materia de la piedra corresponde a factores de alteración externos de origen natural por su condición de intemperismo y factores internos dados por la naturaleza del material.

Figura 83. Alteraciones y deterioros presentes en la escultura “Juan Sebastián Bach”, realizada por el escultor Lorenzo Domínguez Villar. a) Pérdida de materia, deplacamiento en la zona baja de la cabeza, con pérdida de la capa de pintura; b) Pérdida de materia en la punta de la nariz y pintura en el ojo izquierdo; c) Elementos adheridos, grafitis sobre placa de identificación municipal. Fuente: archivo ONG Poloc 2022.

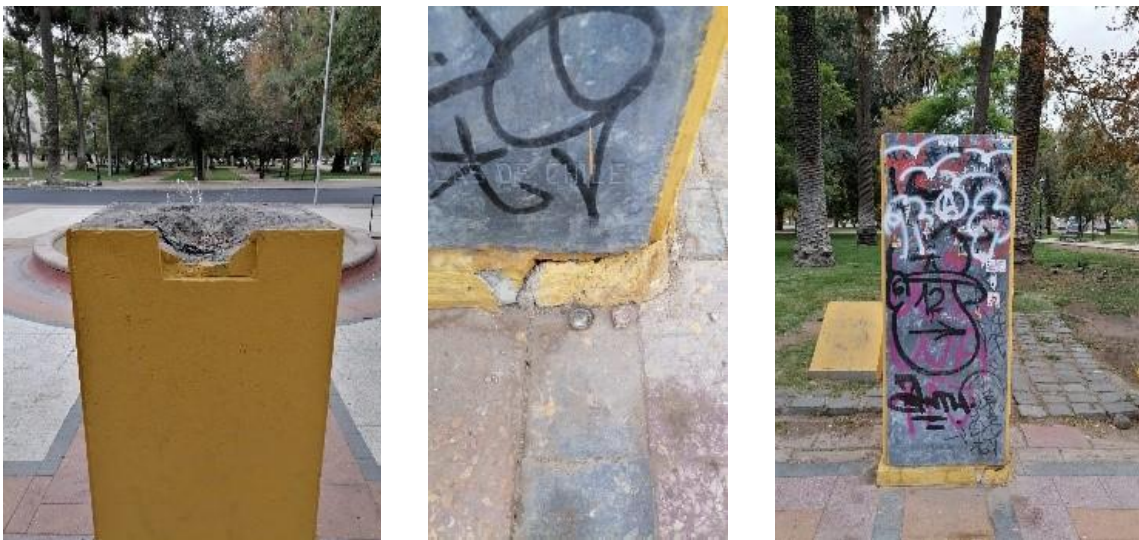
El busto no se encuentra, es probable que haya sido retirado, en el lugar se encuentra el pedestal y la placa. Por observación visual se observan varias alteraciones y deterioros donde la profundidad, extensión e intensidad de su manifestación supera el 50%, generando problemas estructurales y morfológicos de magnitud media. Se observan desprendimientos y pérdida de materia importante en la zona superior donde se anclaba el busto. A nivel superficial hay aportes de materia principalmente por pintura total sobre la superficie, elementos adheridos, rayados y grafitis. Los factores de alteración son de origen antrópico por vandalismo.

Figura 84. Alteraciones y deterioros presentes en pedestal de la escultura a Cristóbal Colón. a) Pérdida de materia en zona superior del pedestal; b) Roturas en la parte baja del pedestal; c) Grafitis y rayados sobre placa. Fuente: archivo ONG Poloc 2022.

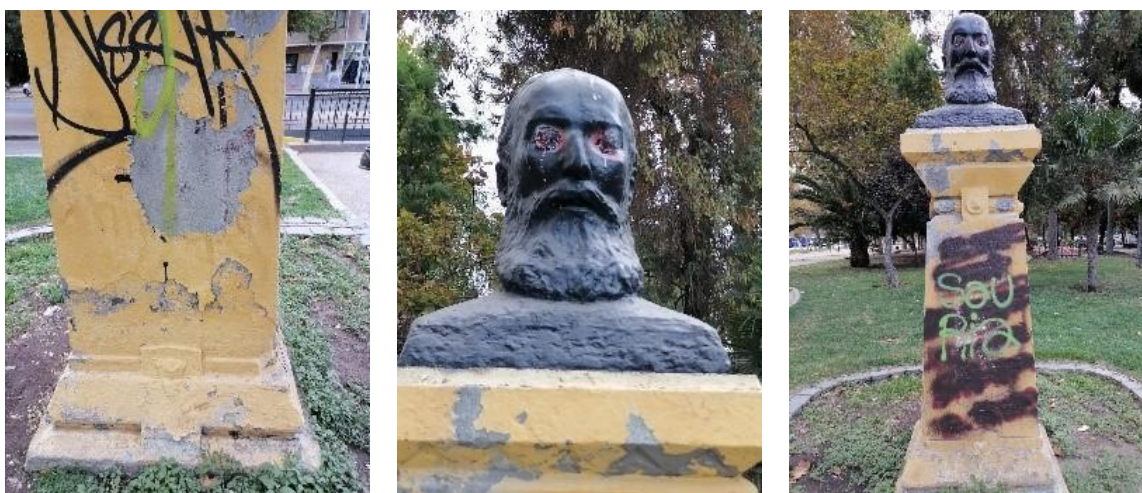
Por observación visual se identifican algunas alteraciones cuya profundidad, intensidad y extensión son de carácter leve. No se observan deterioros estructurales. En el busto presenta aportes de materia como depósito de excremento de aves, así como como suciedad superficial y adherida, y pintura sobre sus ojos. El pedestal presenta pérdida de materia por pérdida de capas superiores de pintura. En cuanto a los aportes de materia por pintura generalizada de color ocre y por rayados y grafitis. Estos no constituyen un menoscabo a su integridad simbólica o textual. Las causas provienen de factores de alteración externos de origen antrópico como vandalismo, malas intervenciones como la pintura generalizada en el pedestal, y falta de mantenimiento y limpieza; y de origen natural por las aves.

Figura 85. Alteraciones y deterioros presentes en la escultura “Manuel Magallanes Moure”, realizada la escultora Laura Rodig. a) Pérdida de materia, levantamiento de la capa de pintura; b) suciedad superficial y adherida, depósito de excremento de aves y pintura sobre los ojos; c) Grafitis. Fuente: archivo ONG Poloc 2022.

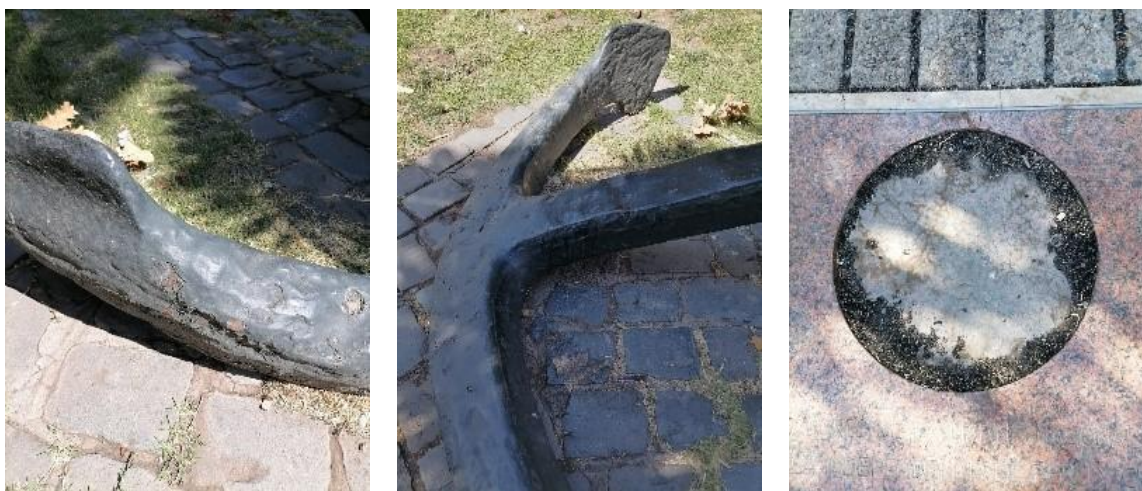
Por observación visual se identifican alteraciones y deterioros cuya profundidad, intensidad y extensión afectan el 50% de la superficie total. No presenta problemas en su estructura y soporte, sin embargo, presenta la pérdida de medallón en el centro de la placa que se encuentra en el piso. El ancla presenta pérdida de materia por corrosión, y aporte de materia por diversas capas de pintura sobre la superficie modifican su morfología provocando una deformación. Estas capas impiden realizar un diagnóstico sobre el estado del metal y evaluar si la corrosión se encuentra en estado activo o pasivo. También se observan suciedad superficial y adherida, depósito de excremento de aves y rallados. Los factores de alteración son externos y de origen antrópico por inadecuada mantención al pintar la superficie del ancla, y robo y/o vandalismo por la pérdida del medallón de la placa; también de origen natural por la condición de intemperismo.

Figura 86. Alteraciones y deterioros presentes en la escultura “Lord Thomas Cochrane”, realizada por el escultor Germán Miño. a) Pérdida de materia por corrosión. b) Capas de pintura sobre la corrosión; c) Medallón faltante en placa. Fuente: archivo ONG Poloc 2022.

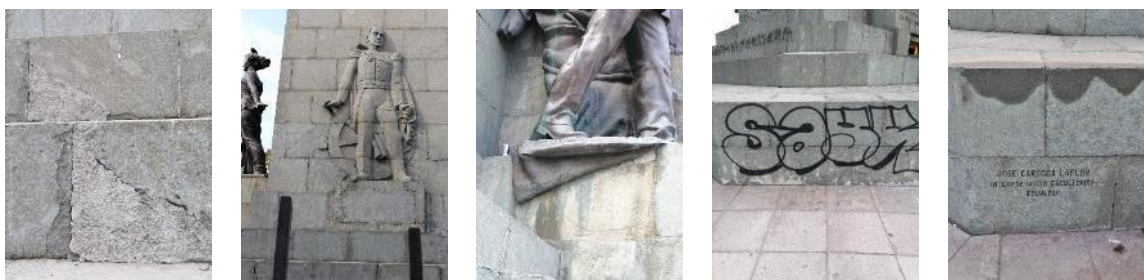
Figura 87. Alteraciones y deterioros presentes en la escultura “Héroes de Iquique”, realizada por el escultor José Caroca Laflor. a) Pérdida de materia, deplacamiento en el pedestal; b) Pérdida de elementos; c) Corrosión y abrasión de la superficie del bronce y manchas y escorrentías en la piedra; d) Grafitis y rayados; e) Manchas de grasa sobre la piedra. Fuente: archivo ONG Poloc 2022.

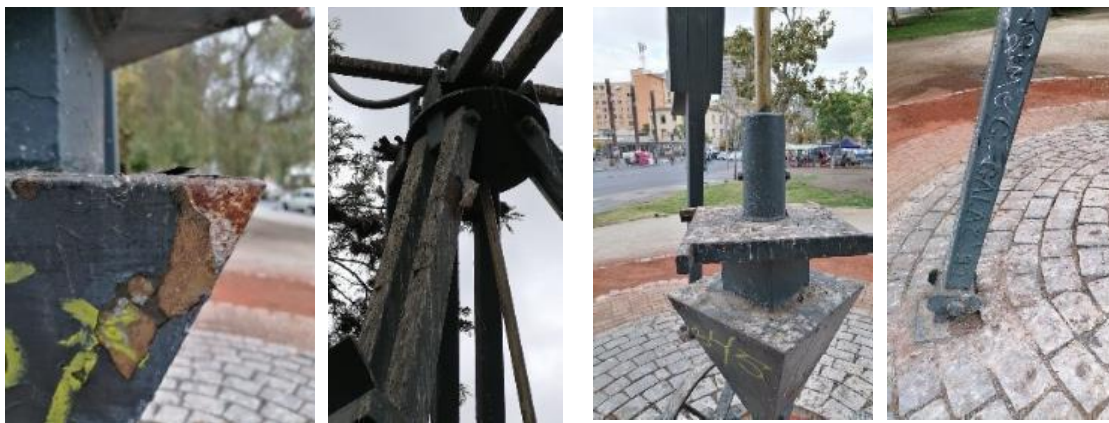
Figura 88. Alteraciones y deterioros presentes en la escultura “Instrumento de precisión”, realizada por el escultor Gaspar Galaz. a) Corrosión del hierro; b) Desprendimiento y faltantes de pintura; c) Depósito de excremento de aves y grafitis; d) Rayados. Fuente: archivo ONG Poloc 2022.

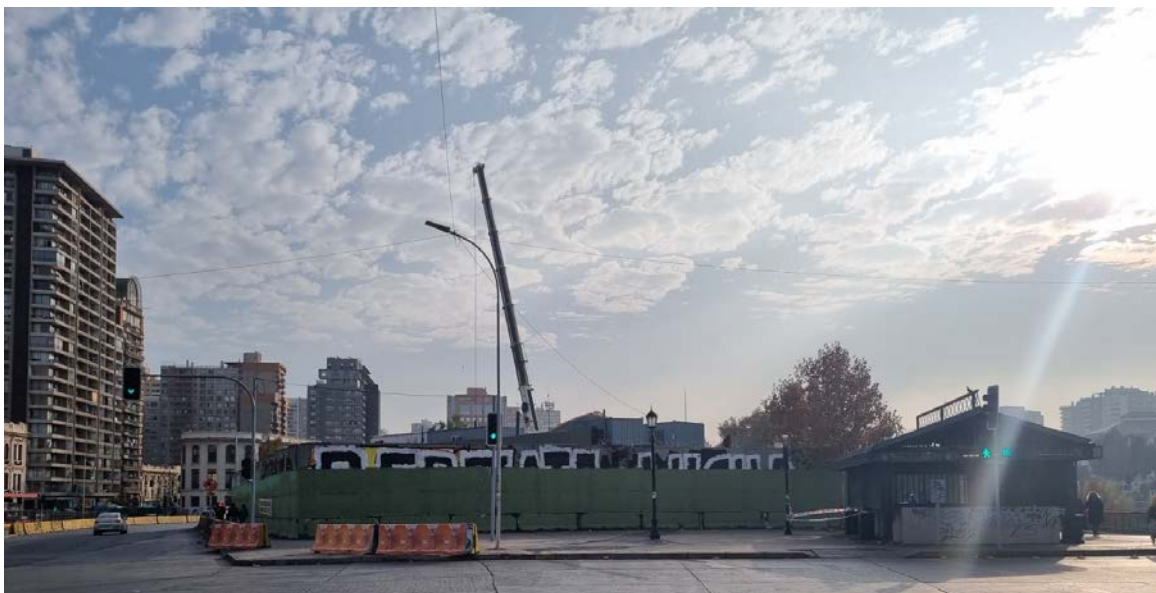
Estado de conservación: escultura retirada o sustraída no se encuentra en su emplazamiento, el lugar se encuentra cercado por obras del Metro.

Figura 89. Plaza Venezuela cercada por obras de construcción de la línea 7 del Metro. Fuente: archivo ONG Poloc 2023.

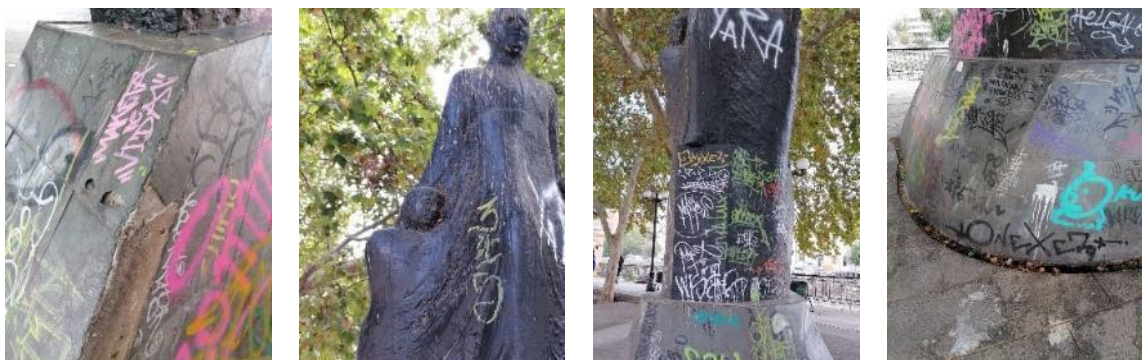
Figura 90. Alteraciones y deterioros presentes en la escultura “San Alberto Hurtado”, realizada por la escultora Francisca Cerda. a) Pérdida de material que recubre el pedestal; b) Depósito de excremento de aves; c) Rayados y grafitis. d) Rayados, grafitis y suciedad en el pedestal. Fuente: archivo ONG Poloc 2022.

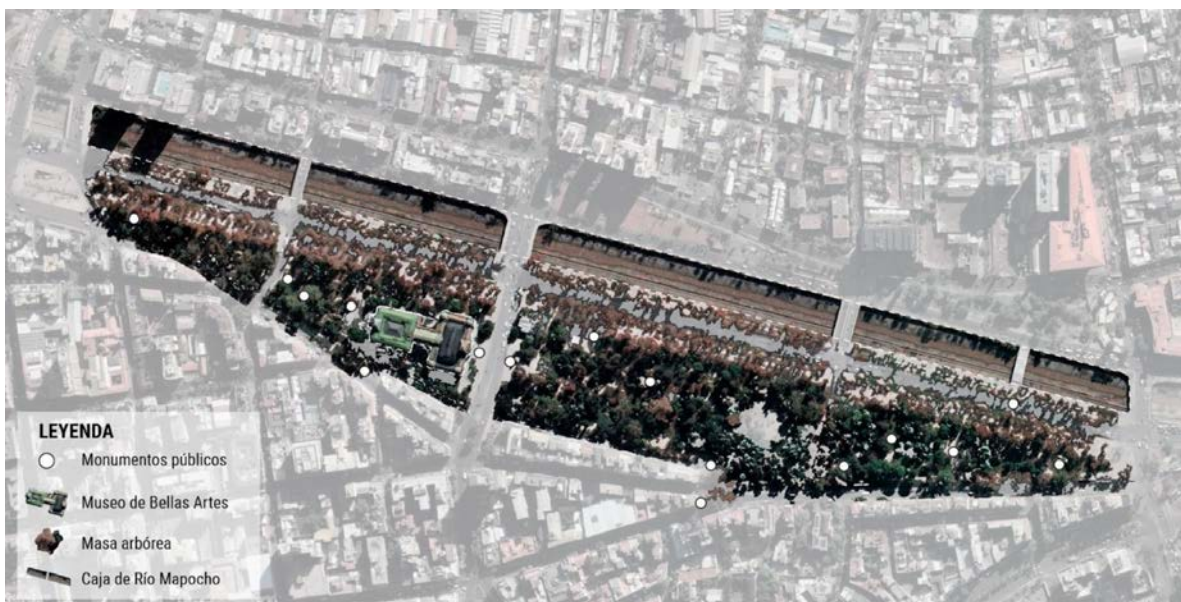
Al hablar de los hitos y elementos creados por el hombre dentro del parque, se destaca principalmente la obra arquitectónica del Palacio de Bellas Artes diseñado por Emilie Jecquier e inaugurado junto con el parque en 1910. Igualmente en esta categoría, existen una amplia variedad de monumentos de menor escala, en su mayoría conmemorativos (Monumentos Públicos), que con el tiempo se han ido sumando al espacio, conformando espacios singulares en torno a ellas. Mientras que a los alrededores del parque, posibles de observar desde el mismo, se encuentra gran número de edificios emblemáticos de la ciudad de Santiago, los más destacados son la Estación Mapocho, Mercado Central, Palacio Bruna, Facultad de Derecho de la Universidad de Chile, entre otros. Cabe destacar que el mismo Parque Forestal se considera como un hito dentro de la ciudad por su carácter histórico, vegetal y como punto neurálgico es utilizado como referencia por los habitantes de Santiago, mismos atributos por los cual fue declarado como Zona Típica.

Figura 91. Mapa del Parque Forestal que destaca elementos naturales y humanos que entregan la diversidad de su paisaje. Fuente: ONG Poloc.

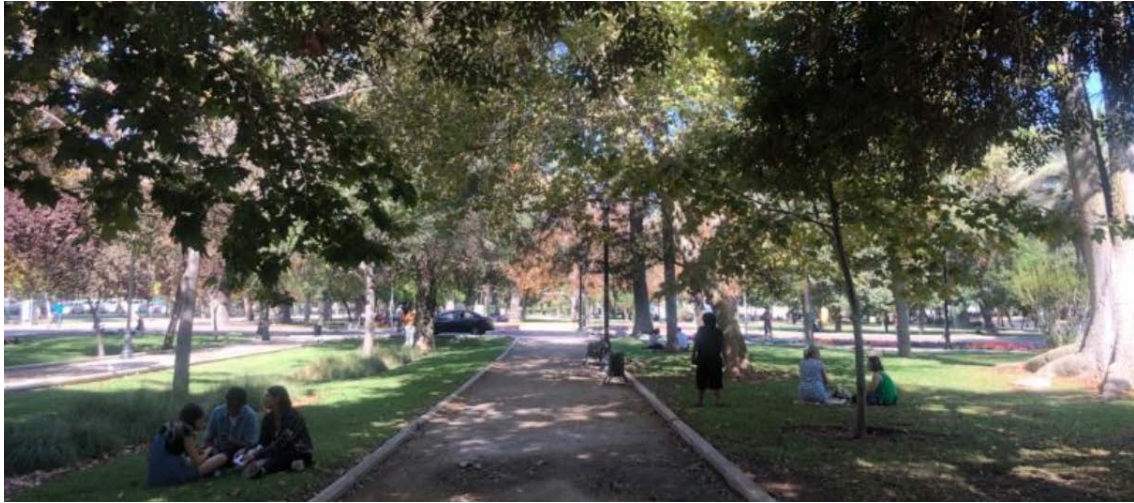
En el área de senderos sinuosos se identifica que ocurre un encegucimiento del entorno debido a la cantidad de especies vegetales que existen en él, las cuales imposibilitan la visual a una mayor distancia.

Figura 94. Encegujecimiento del entorno al interior del paseo sector 4. Fuente: archivo ONG Poloc 2022.

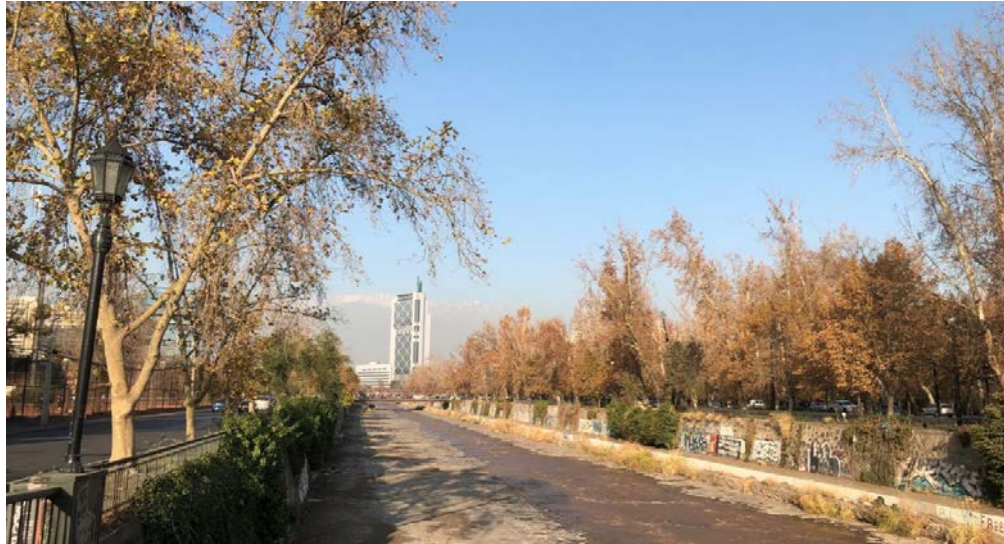
- Caja del río Mapocho: produce la apertura visual más amplia, en la que es posible observar la cordillera de Los Andes como un fondo distante, mientras que en su cercanía se aprecia la linealidad de la obra de canalización histórica, los puentes metálicos identificados como monumentos públicos y la posibilidad de observar al parque distinguiendo su monumentalidad.

Figura 96. Eje visual Caja del río Mapocho desde el puente Patronato. Fuente: archivo ONG Poloc 2022.

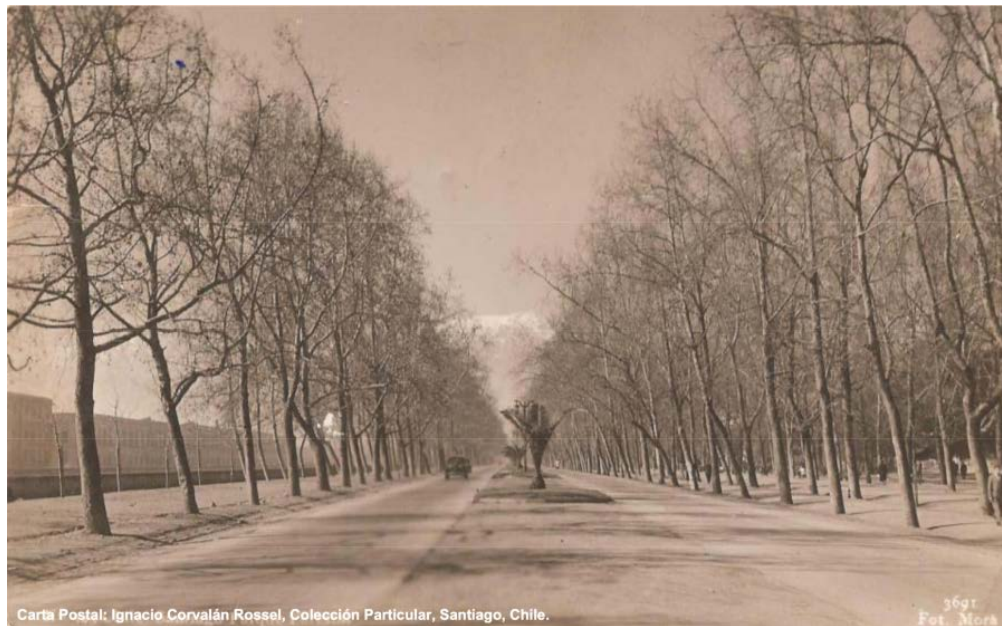
- Eje de Plátanos orientales: la linealidad de árboles a los costados de la avenida Cardenal José María Caro se identifica como un cono visual característico de la ciudad de Santiago considerado una postal histórica de la ciudad.

Figura 97. Eje visual en Eje de Plátanos orientales como postal histórica de ciudad en 1940. Fuente: Mora (1940 b).
