Plan de Manejo para el **PARQUE FORESTAL**

Zona Típica o Pintoresca
Parque Forestal y entorno que señala

Santiago, Diciembre de 2023

Plan de Manejo y Lineamientos de Intervención para el Parque Forestal, Zona típica o Pintoresca Parque Forestal y entorno que señala

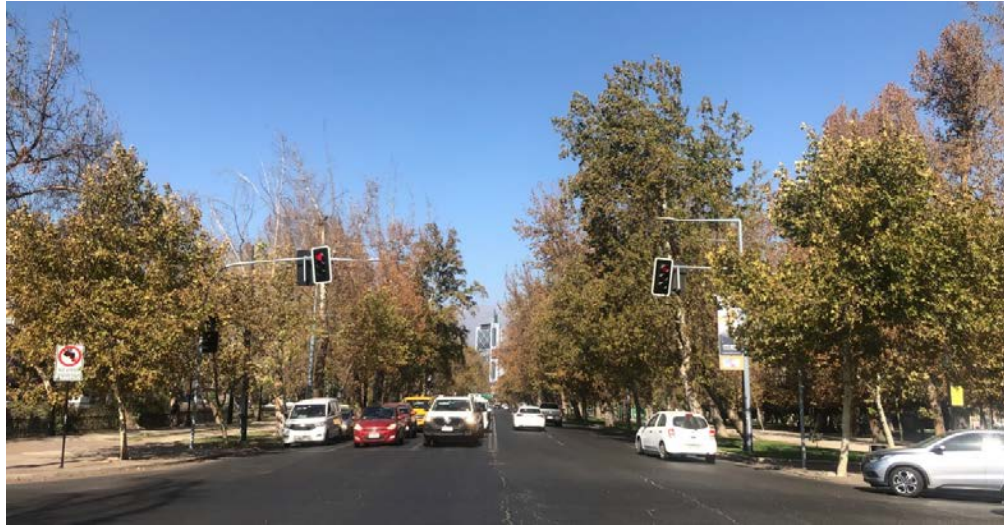
Figura 98. Eje visual en el Eje de Plátanos orientales actual. Fuente: archivo ONG Poloc 2023.

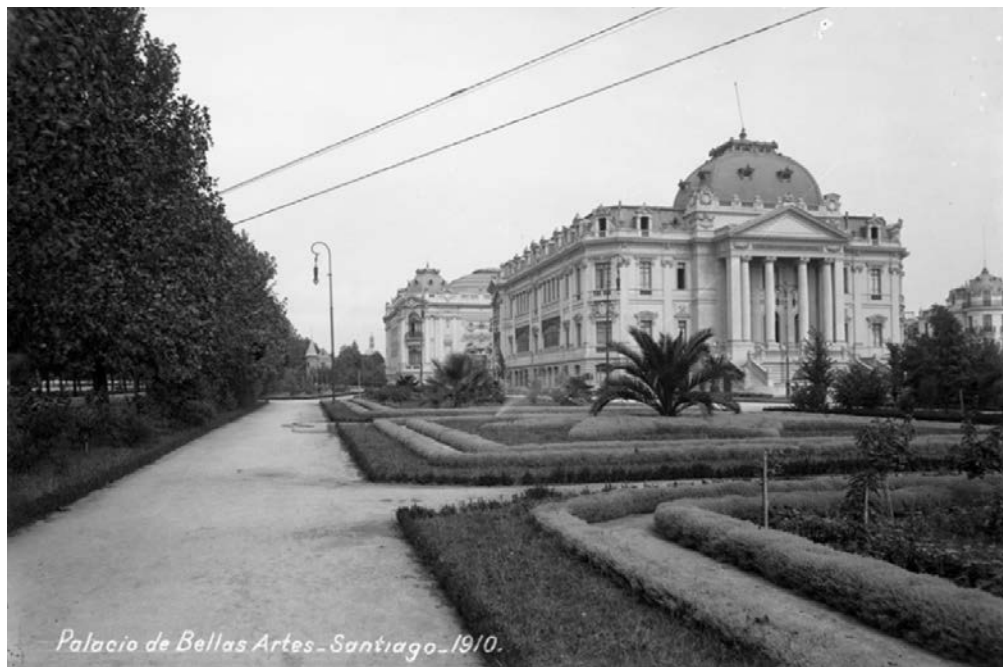
- Jardines del Bellas Artes: se reconoce como histórico la vista desde dentro del Parque Forestal a el acceso al actual Museo de Arte Contemporáneo, donde era posible apreciar sus jardines del diseño original del parque, situación que ha cambiado a la actual visualización en que se observa una plaza dura que da espacio a actividades vinculantes al museo.

Figura 99. Cono visual jardín del Bellas Artes, vista del acceso principal del Museo de Arte Contemporáneo en 1910. Fuente: autor desconocido.

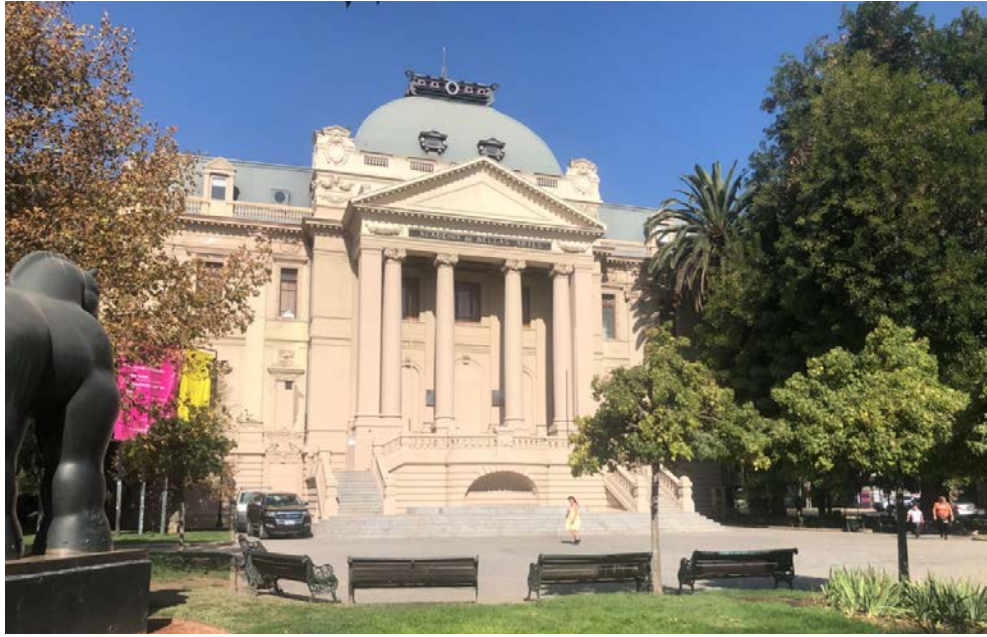
Figura 100. Fotografía actual del cono visual jardín del Bellas Artes. Fuente: archivo ONG Poloc 2023.

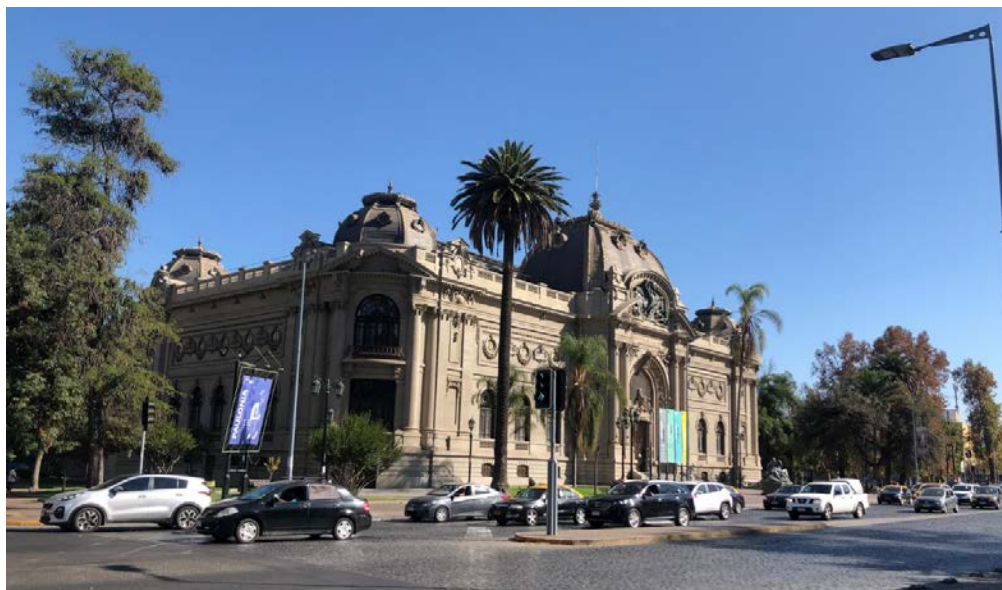
- José Miguel de la Barra: inicialmente desde la intersección de esta avenida con Ismael Valdés Vergara se podía observar la monumentalidad del Palacio de Bellas Artes como edificio icónico siendo esta una postal tradicional en las primeras décadas del Parque Forestal, esquina que se ha vuelto un punto neurálgico peatonal debido a la cercanía de la estación de metro Bellas Artes, convirtiéndose en la calle por la que accede la mayor cantidad de personas hacia los museos y parque, además de ser la avenida que conecta el parque con el cerro Santa Lucía.

Figura 102. Cono visual José Miguel de la Barra. Fuente: archivo ONG Poloc 2023.

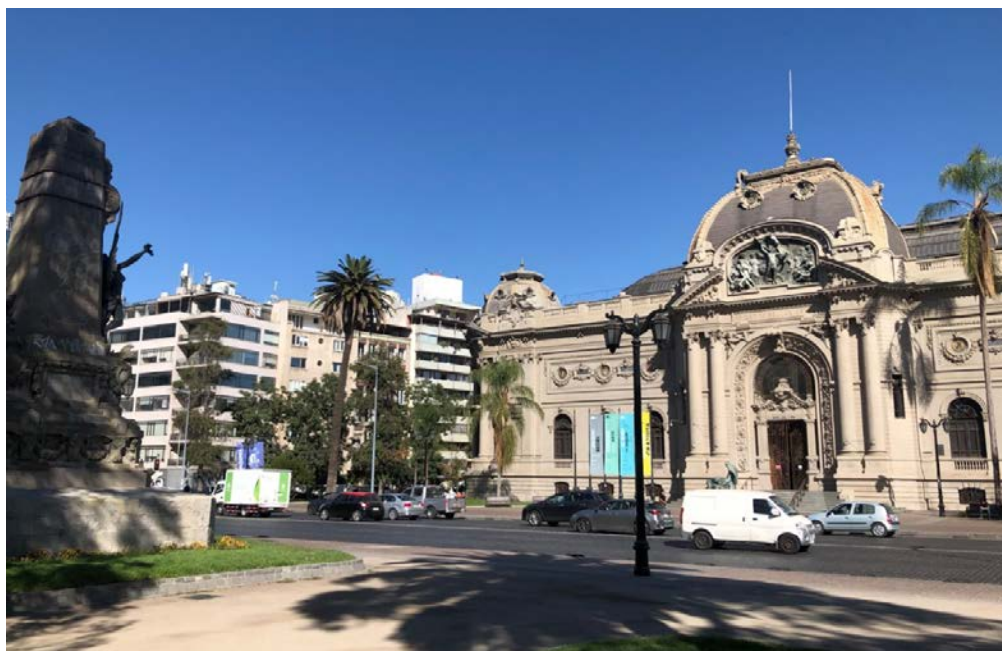
- Frontis Palacio de Bellas Artes: desde la vereda oriente de José Miguel de la Barra es posible observar la fachada completa del museo de Bellas Artes junto a su atrio donde se encuentra la escultura declarada como Monumento Público Unidos por la gloria y la muerte, y por el lado oriente se encuentra el monumento de la colonia francesa, el cual se destaca por configurar una plaza para su apreciación, además de ser uno de los monumentos que se encuentra en mejor estado del parque.

Figura 103. Cono visual Frontis Palacio de Bellas Artes. Fuente: archivo ONG Poloc 2023.

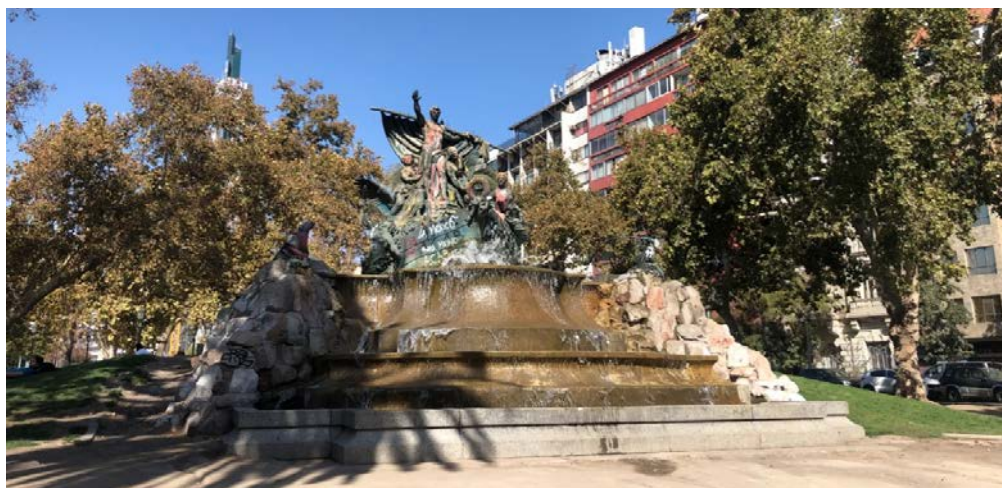
- Fuente Alemana: desde el eje central del cabezal oriente se distingue el cono visual a la Fuente Alemana, en este punto se observa el destacado monumento nacional que fue parte del montaje original al momento de la inauguración del parque.

Figura 105. Cono visual Fuente Alemana. Fuente: archivo ONG Poloc 2023.

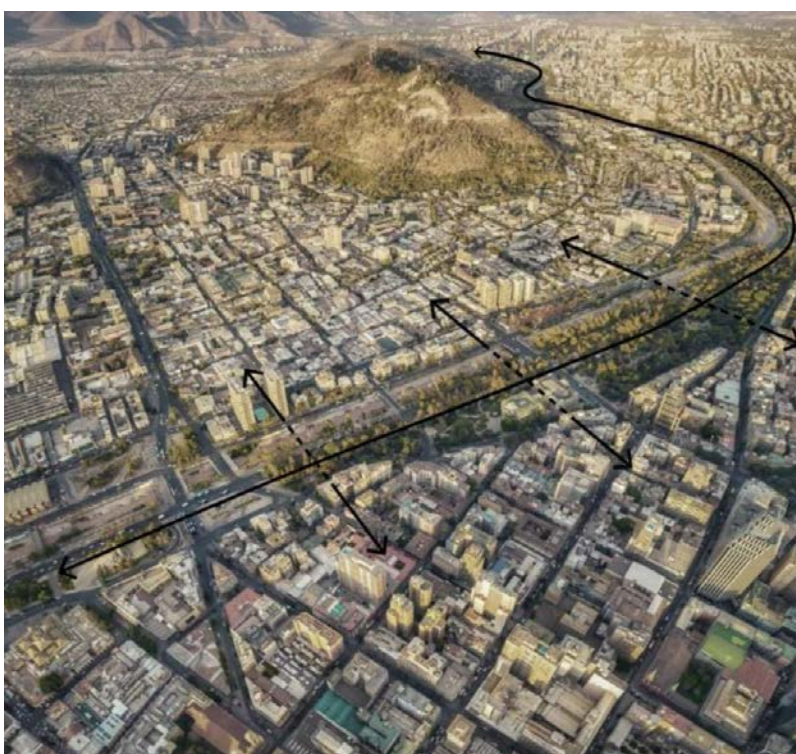
Al considerar el parque como un tipo de paisaje en su totalidad, se ve reflejado como es un elemento natural dentro del paisaje urbano, por lo que sus formas y bordes norte - sur son abruptos y contrastantes con la trama urbana. Por el extremo norte se aprecia una leve diferencia en las alturas de los edificios y construcciones, similares a los añosos Plátanos orientales del eje Cardenal José María Caro, existiendo una mayor distancia entre lo urbano y lo natural dado por el ancho de la caja de río, mientras que al extremo sur del parque este se encuentra de inmediato con altos edificios de uso residencial que conforman un límite y borde definido al parque.

Mientras que el vínculo apreciado desde la caja del río insinúa y hace un guiño a la continuidad de este eje como infraestructura verde, el cual se extiende oriente - poniente, siendo el Parque Forestal solo un tramo de esta gran extensión de parques urbanos que cruzan la ciudad de Santiago.

Figura 107. Esquema paisaje urbano fraccionado norte - sur y continuidad infraestructura verde oriente - poniente. Fuente: ONG Poloc en base a Instagram: @sergiobragamo, 2022.

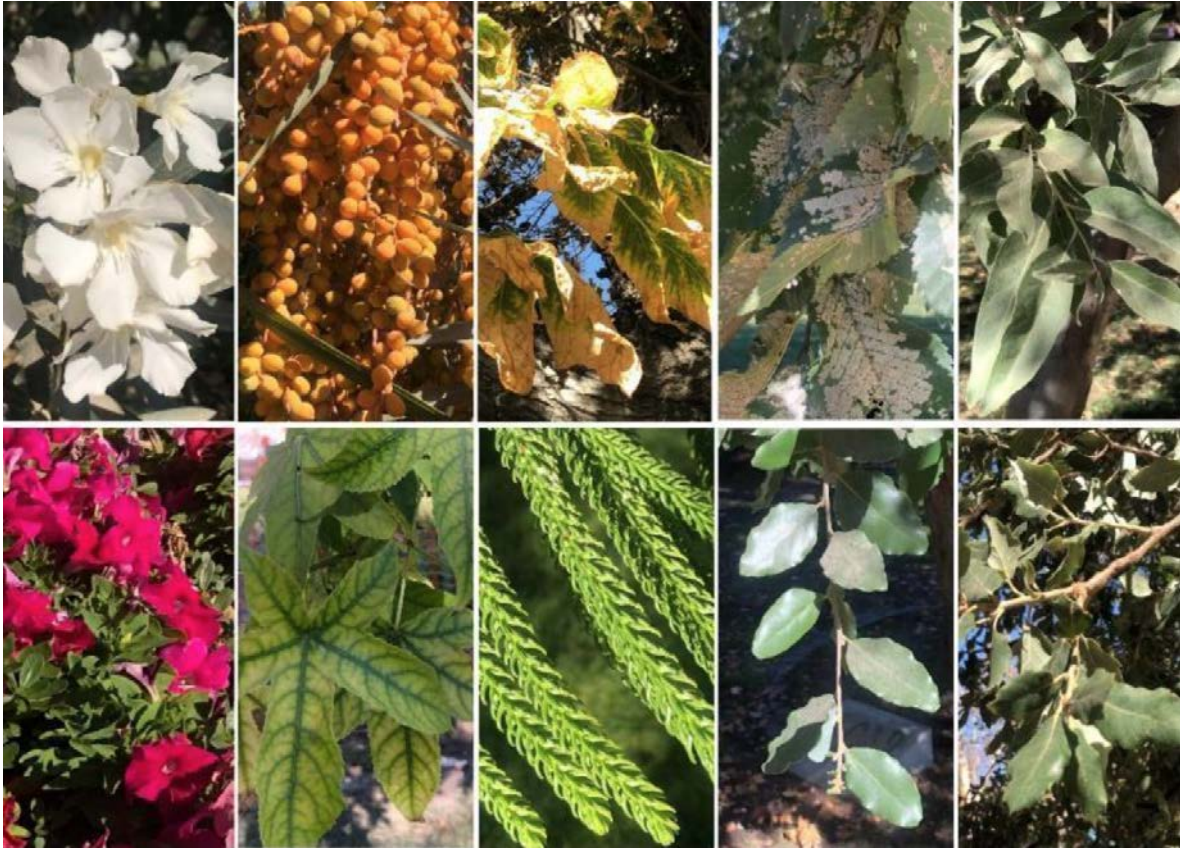
En cuanto a **color y texturas** presentes en este paisaje se distinguen dos grandes secciones, por un lado las arboladas lineales de Plátanos orientales que atraviesan longitudinalmente al parque tienen tonalidades más bien homogéneas, exceptuando entre los meses de marzo y abril en los cuales, al ser árboles caducos, otorgan una gama de tonalidades marrones y la caída de las hojas entrega una postal propia del romanticismo icónico del parque.

Mientras que las zonas de paseo sinuoso se puede encontrar una amplia variedad de especies vegetales introducidas y algunas nativas, las cuales aportan gran diversidad de tonalidades de verdes y floras en distintas fechas del año, aportando una riqueza característica a este espacio urbano que contrasta con la homogeneidad tanto de la linealidad de Plátanos como del paisaje urbano que los rodea.

Figura 108. Registro fotográfico de colores y texturas presentes en la flora del Parque Forestal en febrero de 2022. Fuente: archivo ONG Poloc 2022.

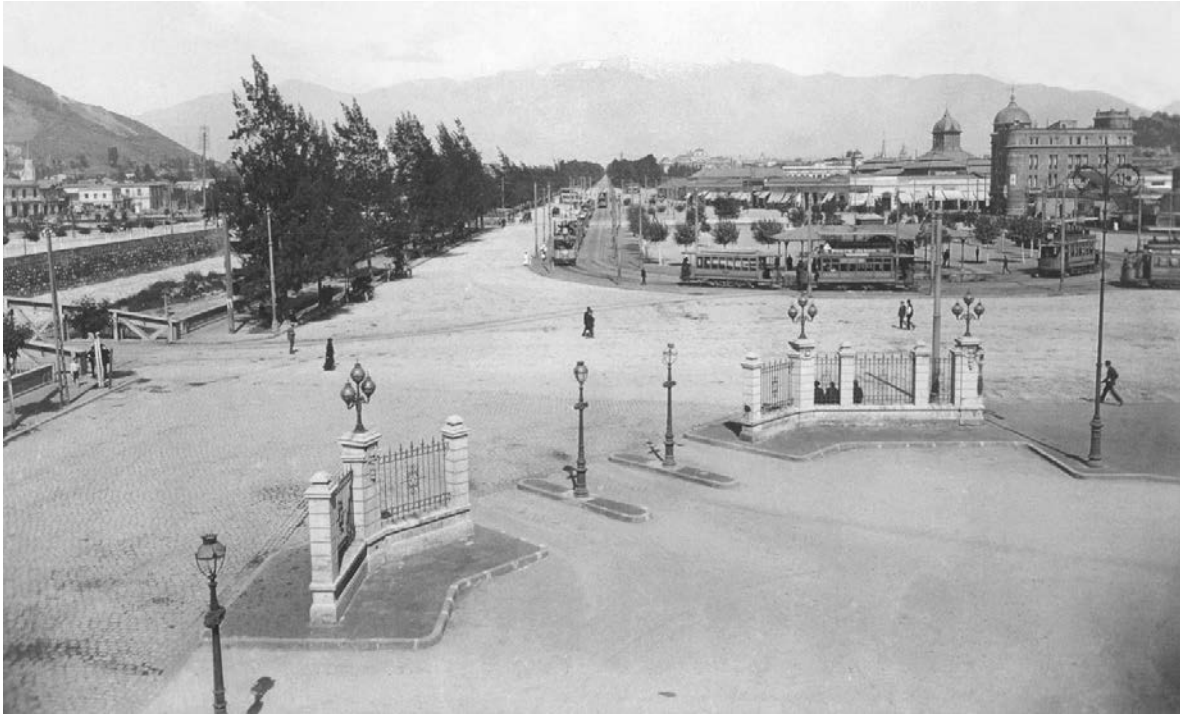
La **unidad y estructura de paisaje** del Parque Forestal es posible distinguir tres grandes unidades, primero es considerado toda la caja de río como una unidad segregada del parque, esto debido a su misma composición como defensa fluvial en la que no existen accesos al borde río que sean de uso peatonal. Mientras que al nivel de la ciudad por el extremo oriente está el parque tipo bosque que fue originado a la manera de jardín francés y paseo peatonal de gran tamaño, mientras que al visualizar el extremo poniente del parque limitando con la Estación Mapocho tiene un carácter abruptamente diferente, el que no fue parte del diseño original, sin embargo actualmente si es parte del parque y está incluido en la zona típica. El extremo poniente ha tenido múltiples transformaciones a lo largo del tiempo, años posteriores a la inauguración del Parque Forestal se configuró la continuación de las arboladas hasta la estación de tranvías frente al Mercado Central, ocurriendo una transformación paulatina de su apariencia hasta la Estación Mapocho, la cual se modificada al construir el estacionamiento subterráneo que está entre las calles de Recoleta, dejando este sector como una plaza dura. Estas unidades también se diferencian en cuanto a los usos, el extremo arbolado cumple una función recreativa debido a que cuenta con los elementos necesarios para que las personas prefieran recrearse en la zona, como la vegetación, césped y mobiliario urbano; mientras que el extremo poniente toma un rol conector de desplazamiento, a la manera de un gran espacio intermodal de conexión de la ciudad de Santiago, donde se presenta el histórico vínculo con la Chimba y la actual Vega Central como también conecta al sur con la Plaza de Armas, siendo este espacio un sector de mucho movimiento peatonal y zona de comercio.

Figura 109. Fotografía tomada desde la Estación Mapocho en 1919, donde se aprecia la distinción de las unidades como paisaje forestado al oriente y parque-zona intermodal al poniente. Fuente: archivo chilectra, extraída de www.enterreno.com

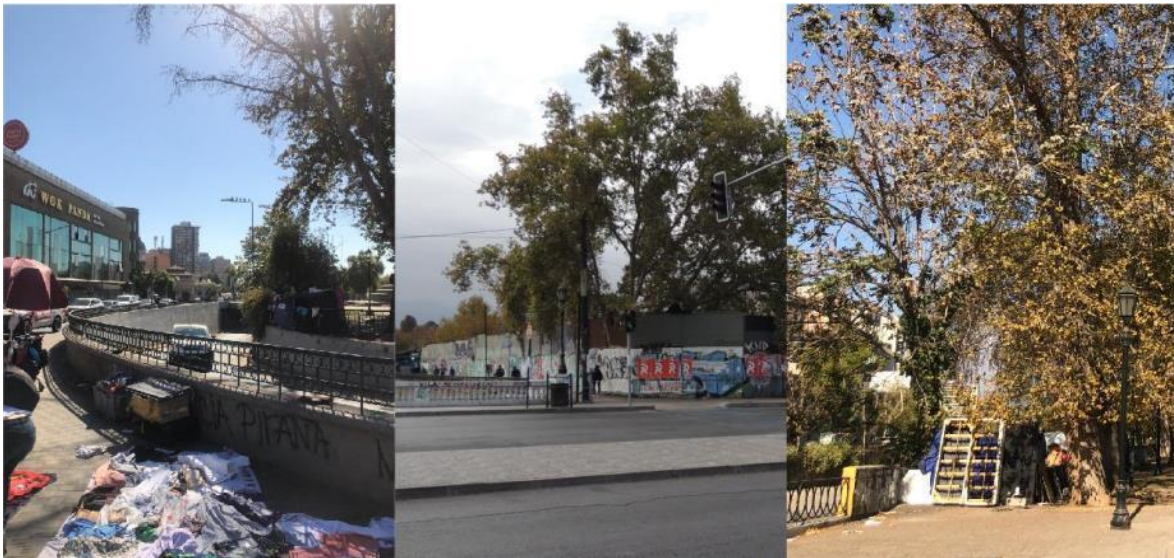
Otro factor a incorporar como obstrucciones visuales son los rucos que fabrican las personas en situación de calle los que en su mayoría están ubicados en el extremo norte del parque entre la ciclovía Mapocho 42K y la reja de delimitación de la caja del río. A pesar de que existen variados programas de tipo albergues que dan acogida, la creciente crisis socioeconómica en Chile hace mantener una cantidad de personas -en situación de calle- viviendo permanentemente en el sector.

Figura 111. Obstrucciones visuales permanentes y semi permanentes en el Parque Forestal. Fuente: archivo ONG Poloc 2022.

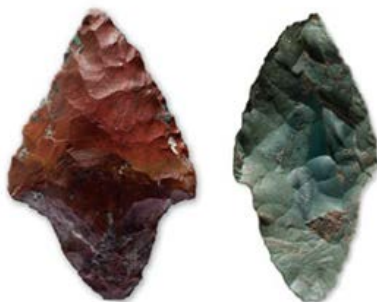
Figura 112. Puntas de proyectil del Periodo Arcaico I y II. Fuente: Aldunate, D. y F. Rodríguez. 2010. Santiago de Chile 14.000 años. Museo Chileno de Arte Precolombino. Aldunate de la Maza y Hernan Rodríguez Ed. 305 p.

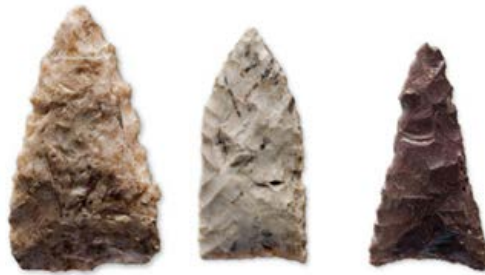
Figura 113. Puntas de proyectil del Periodo Arcaico III. Fuente: Aldunate, D. y F. Rodríguez. 2010. Santiago de Chile 14.000 años. Museo Chileno de Arte Precolombino. Aldunate de la Maza y Hernan Rodríguez Ed. 305 p.

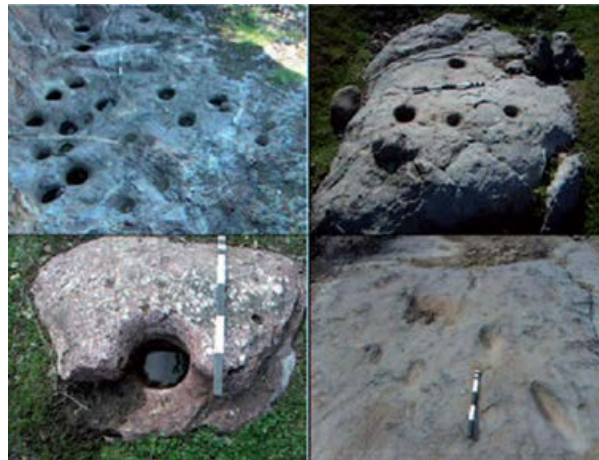
Figura 114. Piedras Tacita del Periodo Arcaico IV. Fuente: Planella, M. T., Belmar, C., Quiroz, L., Falabella, F., Alfaro, S., Echeverría, J., y Niemeyer, H. M. (2016). Towards the reconstruction of the ritual expressions of societies of the Early Ceramic Period in central Chile: social and cultural contexts associated with the use of smoking pipes. En Bollwerk, E., & Tushingham, S. (Eds.), *Perspectives on the archaeology of pipes. tobacco and other smoke plants in the ancient Americas*. (pp. 231-254). Springer.

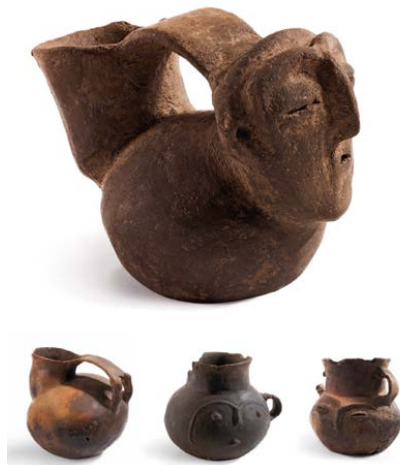
Figura 115. Cerámica del Complejo Cultural Llolleo. Santiago de Chile 14.000 años. Fuente Aldunate y Rodriguez. 2010. Op Cit.

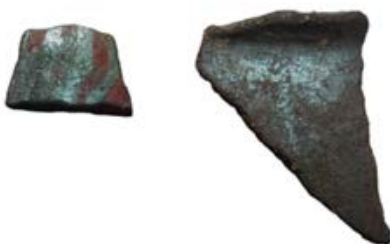
Figura 116. Fragmentos cerámicos del Complejo Cultural Llolleo. Fuente: Surdoc.

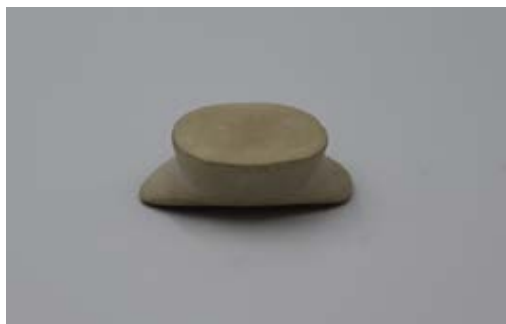
Figura 117. Tembetá de piedra. Fuente: Surdoc.

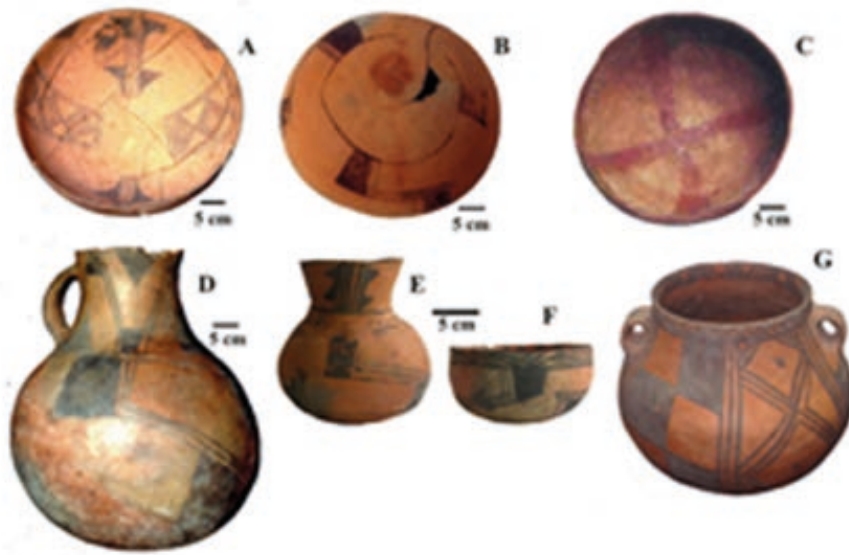
Figura 119. Cerámica Aconcagua Salmón. Periodo intermedio tardío. Fuente: Latorre et al. 2021. Una caracterización de la ocupación alfarera temprana del sitio Salvador 1 (Comuna de Providencia, Región Metropolitana) a partir del análisis cerámico. Boletín de la Sociedad Chilena de Arqueología. Número especial.

La decoración característica de las vasijas tipo Aconcagua Salmón, corresponde al motivo denominado Trinacrio (ver Figura 118), el cual se ubica principalmente en el exterior de la vasija; mientras que en el interior se identifica una mayor variedad de motivos de tipo geométrico o abstracto, principalmente de color negro, aunque también se identifica rojo y blanco. Los espacios funerarios se caracterizan por los cementerios de túmulos los cuales se emplazan como espacios segregados del espacio doméstico. Los cuerpos fueron depositados en posición extendida y bajo el túmulo funerario. Las ofrendas, en general, son escasas y pueden corresponder a vasijas cerámicas y adornos personales. En la región Metropolitana los sitios Aconcagua se concentran en el cordón de Chacabuco y en la Comuna de Lampa, donde destacan los cementerios de Paso del Buey, Huechún 1, Hacienda Chacabuco y Chicauma, así como también en las Comunas de Buin y cercanos a confluencias de Maipo/Mapocho y zona de Angostura (Falabella et al. 2016, Pavlovic 2019, Sanchez y Massone 1995).

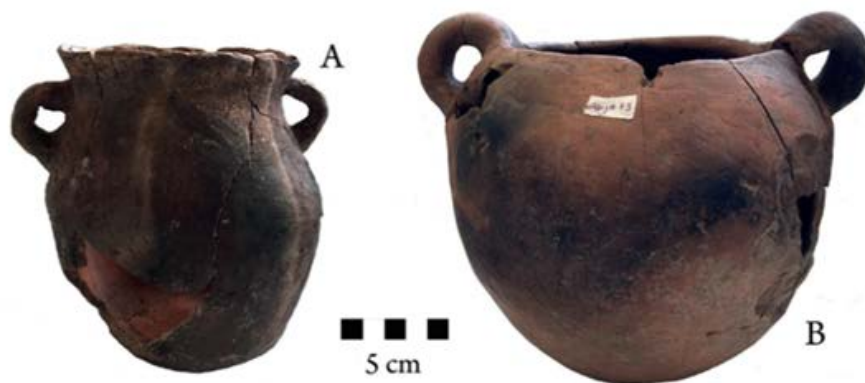
Figura 120. Cerámica pardo-alisada, Complejo Cultural Aconcagua. Fuente: Latorre et al. 2021. Una caracterización de la ocupación alfarera temprana del sitio Salvador 1 (Comuna de Providencia, Región Metropolitana) a partir del análisis cerámico. Boletín de la Sociedad Chilena de Arqueología. Número especial.

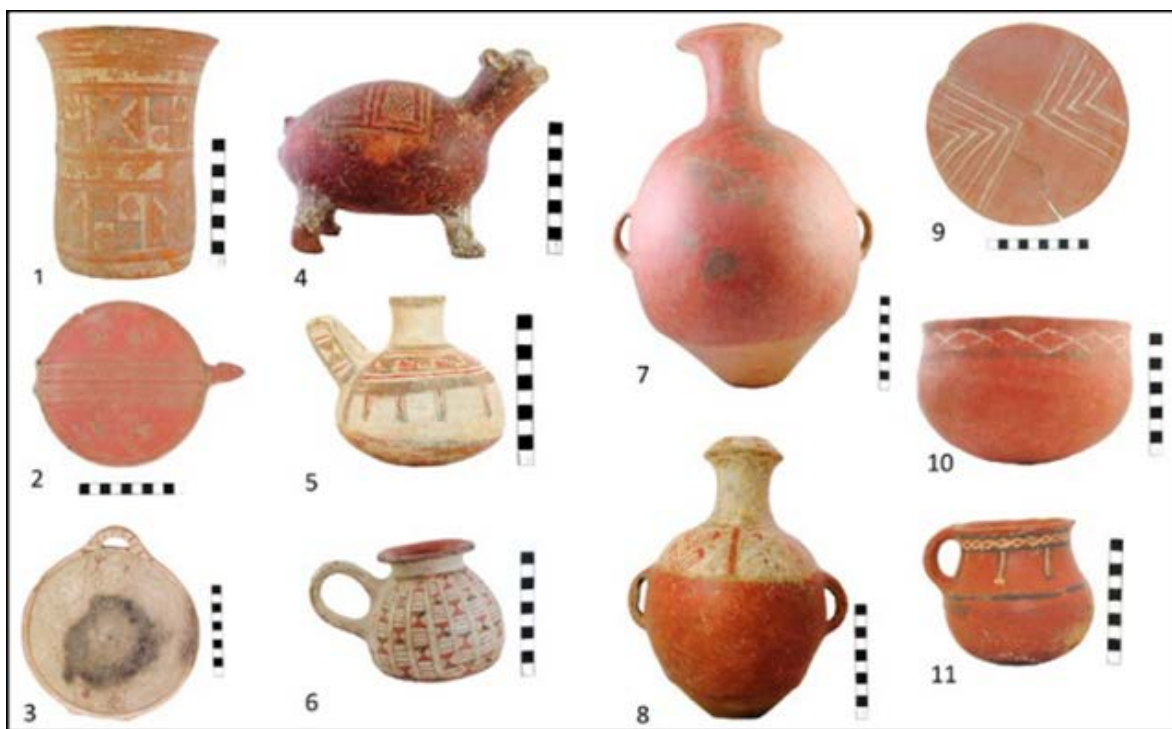
Figura 121. Cerámica Inca. Fuente: Pavlovic et al. 2019. Op cit. (1) Quero Inka (vasijas gemelas), (2) Plato o Chua Inka Mixta (Paya), (3) Plato o Chua Inka Local, (6) Aysana Inka Local, (7) Aríbalo Inka Local, (9 y 10) Escudillas Local Fase Inka. Sitio Pablo Carvajal (Lampa): (4) Vasija Zoomorfa Inka Local (vasijas gemelas), (5) Aysana Inka Local, (8) Aríbalo Inka Mixto y (11) Jarra Local Fase Inka.

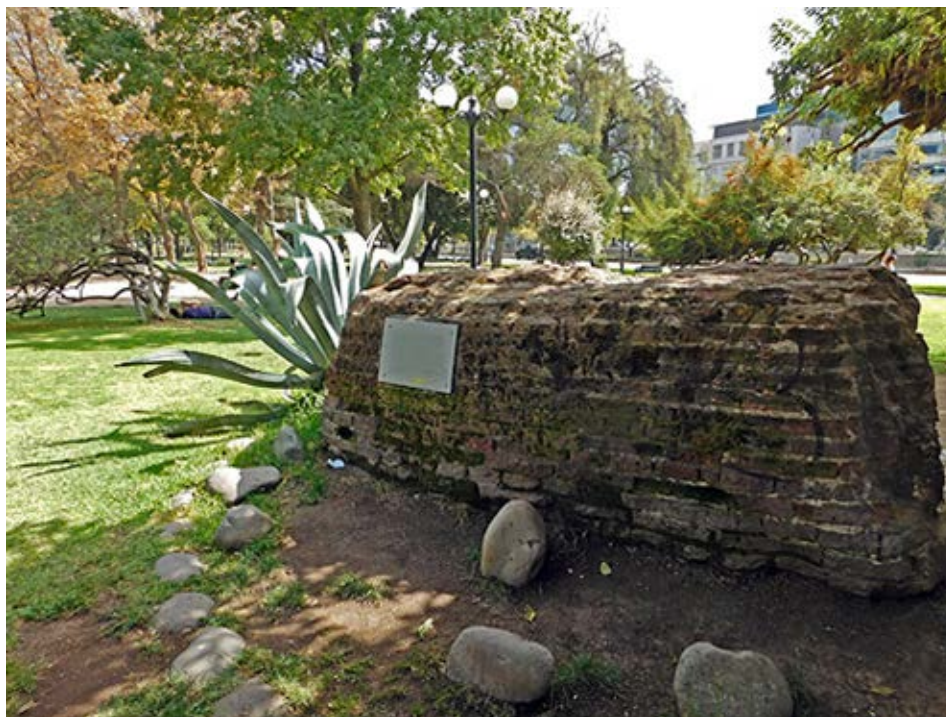
Figura 125. Restos de tajamares de Toesca. Fuente: extraído de: <http://urbatorium.blogspot.com/>

Los tajamares de “Toesca” se caracterizaron por ser construidos con cimientos de cuatro varas de profundidad y un alto de muro de tres varas. El ancho de muro en la parte inferior era de dos varas y un poco menos en la parte superior; y el cuerpo de cimientos y muro estaba asegurado cada cuatro varas por estribos y soportes situados hacia la parte de ciudad y cada ciertos tramos permitían el acceso de peatones, caballos y vehículos al río (Hidalgo 2021). La extensión total de estos tajamares fue de treinta cuadras (Pereira Salas 1965). En la Imagen 14 se puede observar parte de la extensión de los tajamares de Toesca y el área circundante, apreciándose el carácter suburbano de los alrededores.

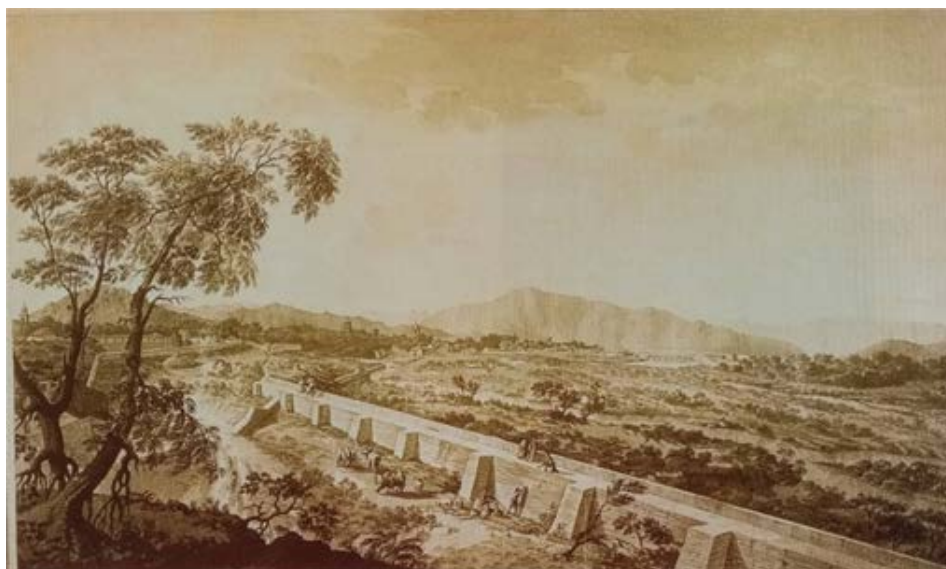
Figura 126. Fernando Brambila: Los Tajamares de Santiago, 1790. Fuente: Museo Naval, Madrid. En: Guarda 1997: 76.

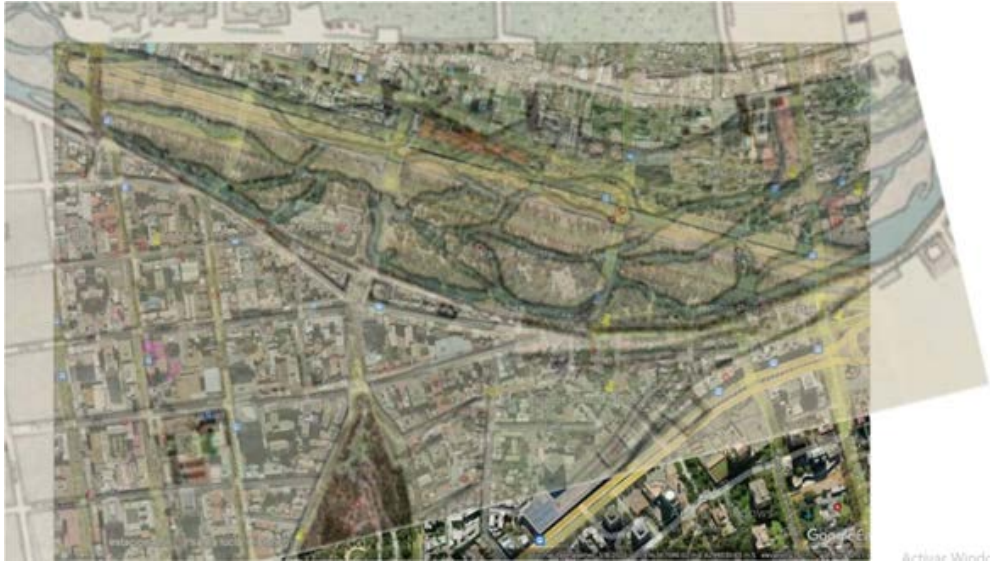
Figura 128. Plano de Herbage superpuesto a imagen satelital. Fuente: elaborado por la OTR Región Metropolitana, CMN, en base a plano de Herbage.

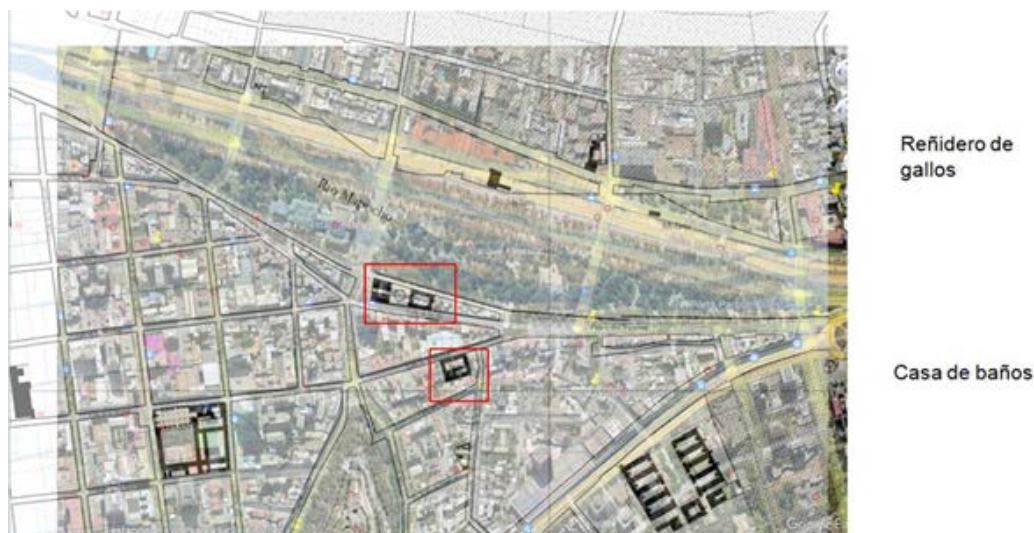
Figura 130. Imagen satelital de Google Earth superpuesta con el plano de 1850. Fuente: elaborado por la OTR Región Metropolitana, CMN en base a proyecto Fondecyt N° 1150308.

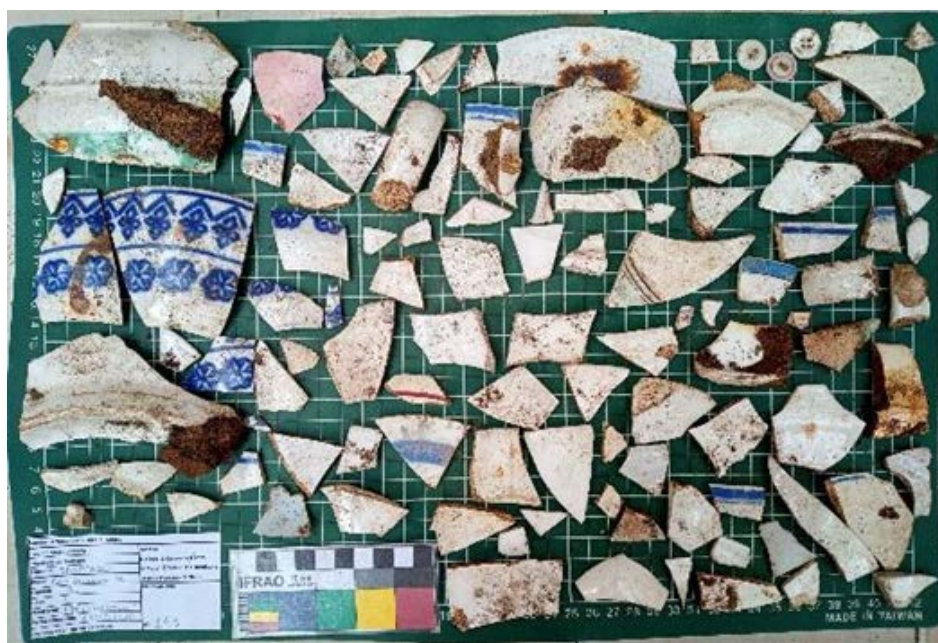
Figura 131. Restos de loza. Fuente: Rubio 2021. Informe Final de caracterización. Habilitación paseo urbano fluvial lecho río Mapocho, comunas de Santiago y Providencia, MS

Los resultados de ambos proyectos indican presencia de basuras secundarias, es decir, que corresponden a desechos movilizados desde otro lugar, y que tienen una mayor representación estratigráfica entre los 0 y 150 cm. A mayor profundidad pueden seguir registrándose otros restos similares. Entre los materiales identificados se encuentran fragmentos de loza, vidrio, metal, osteofauna, restos malacológicos, baldosas, cemento, escoria, botones, peines de plástico.

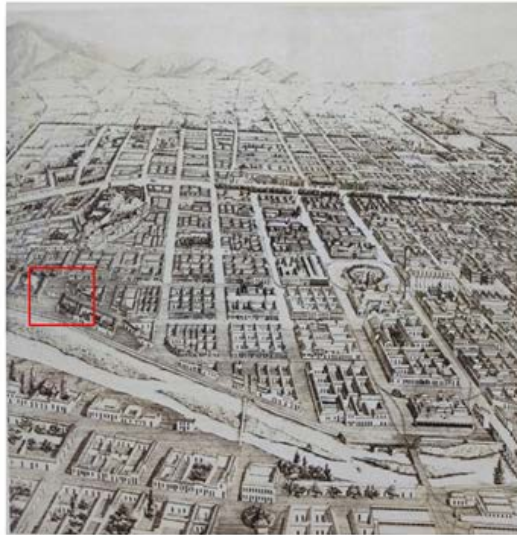
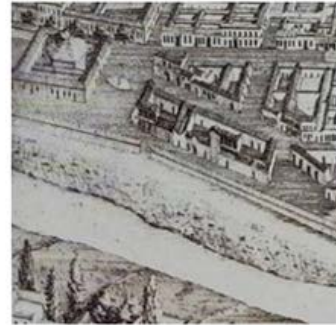
Plaza Bello o "De Bello"

Figura 132. Detalle del área de estudio, específicamente del sector de la actual Plaza Bello. Fuente: "Santiago de Chile. A vuelo de pájaro". León Mook, Dibujo: Laroisot. Ca. 1878.

Las Figuras 131 y 132, dan cuenta del carácter sub-urbano del espacio en esta época, en la primera podemos observar que los terrenos del Parque Forestal para esta época siguen formando parte de lecho de río. Destaca al costado este de la plaza una estructura que por su forma podría ser el refidero de gallos. La segunda indica - en rojo - proyectos asociados a la intendencia de Vicuña Mackenna, destacando la canalización del Mapocho y la transformación del cerro Santa Lucia. La letra Ñ indica la ubicación de la Plaza Bello y las letras M corresponden a colegios proyectados. Se aprecia la continuidad de las acequias de periodos anteriores.

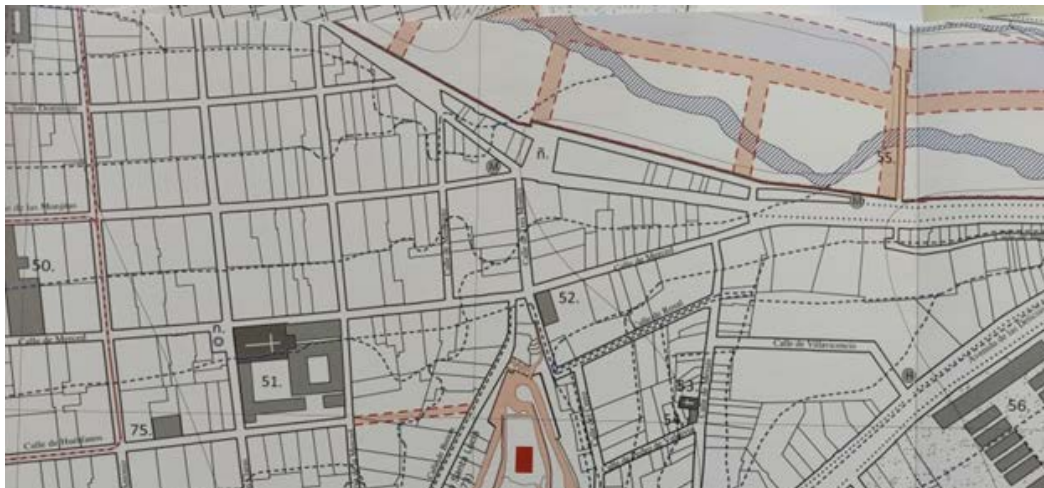
Figura 133. Plano de Santiago en torno a 1872-1875. Fuente: proyecto Fondecyt N° 1191393 "Santiago 1875: desmontando el plano de Ernesto Ansart y el plan de transformación de Benjamín Vicuña Mackenna: entre la modernización de la ciudad capital y el emergente urbanismo residencial".

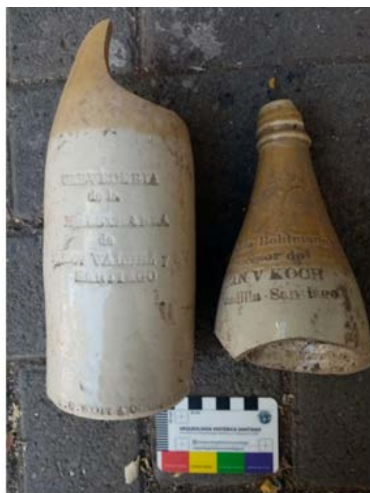
Figura 134. Fragmentos de botellas de Gres. Fuente: Goldschmidt, D. 2022. Op Cit.

Arqueológicamente fue reconocido un contexto de basuras pertenecientes a esta época en las inmediaciones de la calle Estados Unidos. A través de la observación de los atributos formales de los materiales identificados, principalmente botellas de gres, se pudo establecer que tienen un origen europeo (Goldschmidt, 2022).

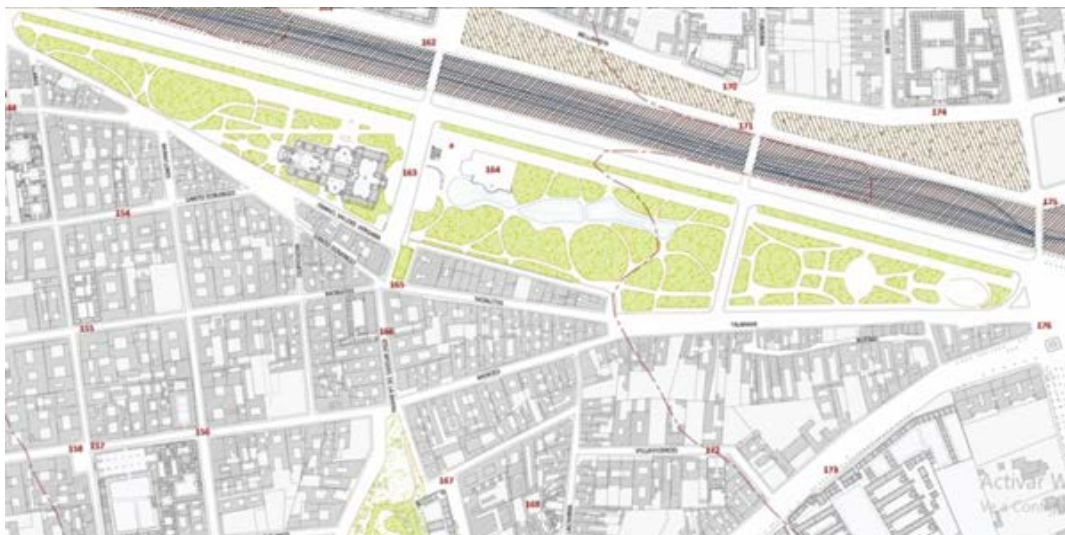
Figura 135. Detalle del área de estudio a inicios del siglo XX. Fuente: proyecto Fondecyt N° 1085253 “Santiago 1910: Construcción Planimétrica de la ciudad Pre-moderna. Transcripciones entre el fenómeno de la ciudad física dada y la ciudad representada”.

En la Figura 134 se puede ver la canalización del río Mapocho ejecutada, con el Parque Forestal, su laguna y el museo de Bellas Artes a inicios del siglo XX. La Figura 135 destaca en rojo la presencia de una antigua casa de guardaparques, la Plazoleta Bello y el Cuartel de la primera Comisaría de Santiago, identificado en el marco de dicho proyecto. De esos hitos se conservaría la plaza Bello. Resulta interesante indicar que la laguna fue eliminada alrededor de 1940 por temas de salubridad, no obstante, desde la imagen satelital todavía se puede ver cambios en la topografía del terreno en un área coincidente con el emplazamiento de la antigua laguna.

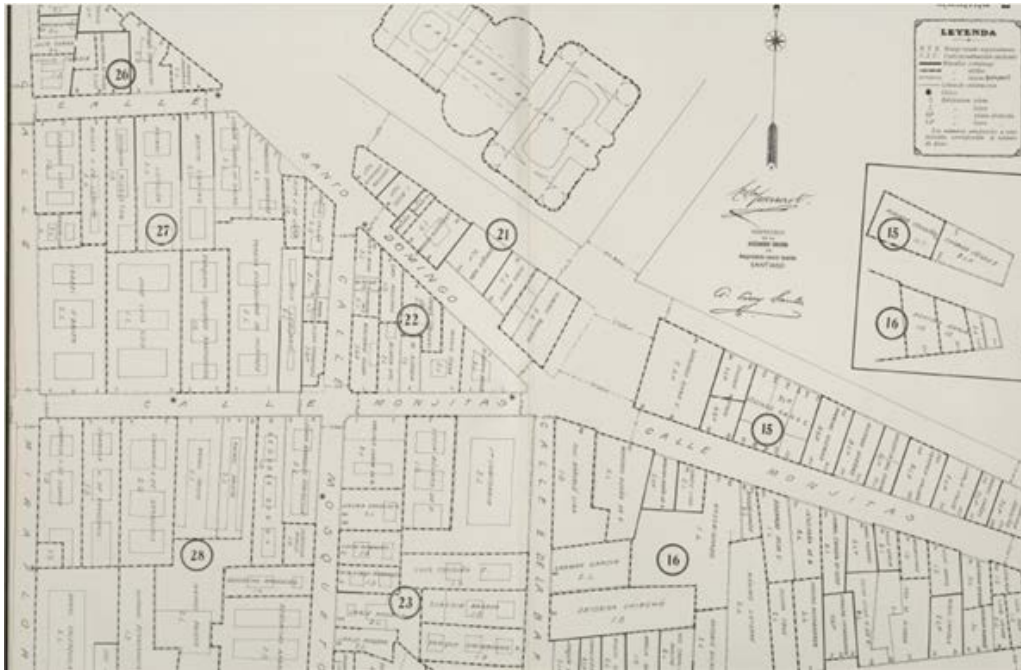
Figura 139. Área de estudio en 1915. Fuente: Plano Catastral de Santiago de Aray Santos 1915.

Por otra parte, destacar la existencia de catastros municipales y de aseguradoras privadas para el siglo XX, dichos planos indican –con el correr de los años– la irrupción de nuevas materialidades, técnicas y estilos constructivos en las áreas inmediatas a la zona de estudio (proyecto Fondecyt N° 1085253). La construcción del Museo de Bellas Artes y las construcciones residenciales aledañas en albañilería de ladrillo y hormigón reemplazan al tradicional adobe.

La Figura 138 indica si las características generales de los muros de las edificaciones son de construcción sólida o ligera. También se indica nombre de propietarios. La Figura 139 superpone la anterior con una vista satelital, en el área del parque se pueden observar construcciones sólidas frente al palacio de Bellas Artes. Lo que también es posible de visualizar en las Figuras 140 y 141, estas además muestran un importante reemplazo en los materiales constructivos como fue indicado previamente, ya que la primera de ellas corresponde al catastro de 1910 y la segunda al de 1939.

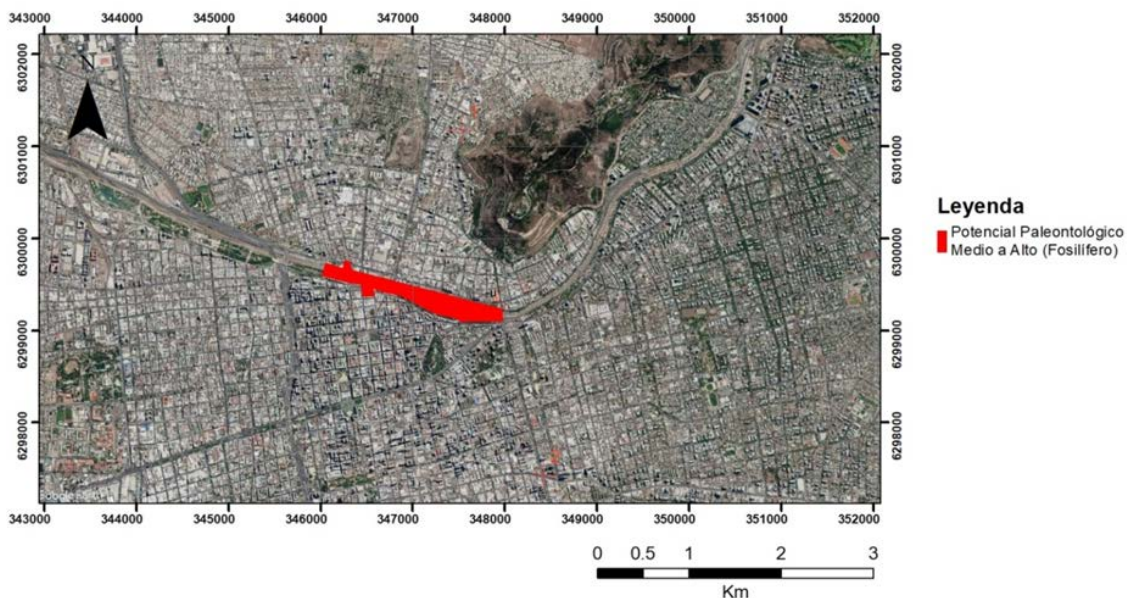
Figura 144. Potencial Paleontológico en el área de estudio. Fuente: elaborado por la Ortuya, M. (2023), CMN.

Si bien la zona de estudio se encuentra altamente intervenida y antropizada y no es posible observar fósiles en superficie, se le asigna un potencial paleontológico medio a alto, clasificándola dentro de la categoría fosilífera, sobre la base de los antecedentes paleontológicos disponibles y la génesis de la unidad. Lo anterior se ve reflejado en la Figura 143, que grafica el potencial del área.

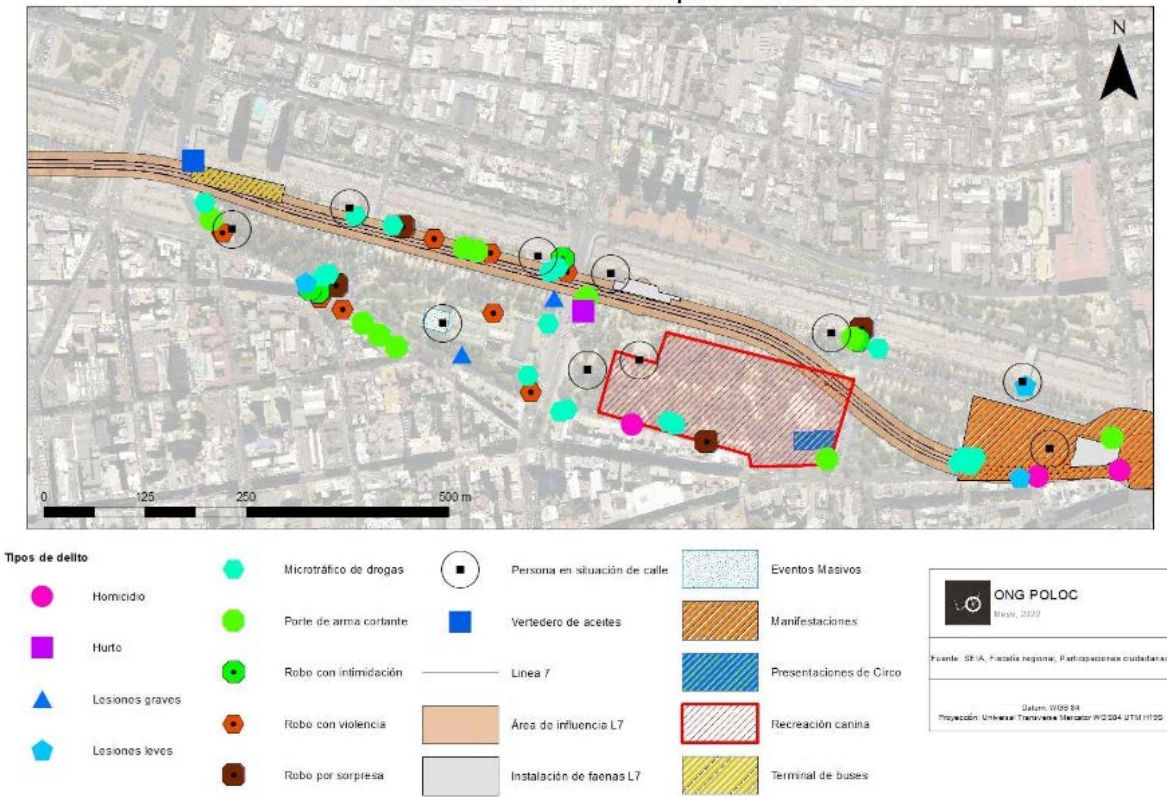
Figura 161. Mapa de las amenazas identificadas en el Parque Forestal. Fuente: ONG Poloc.

Las amenazas localizadas en el plano fueron complementadas con información obtenida de otras fuentes, tales como el Servicio de Evaluación e Impacto Ambiental (SEIA) y datos obtenidos de la Fiscalía Regional. Toda la información fue incorporada en un software de Sistema de Información Geográfica (SIG) para su representación cartográfica.

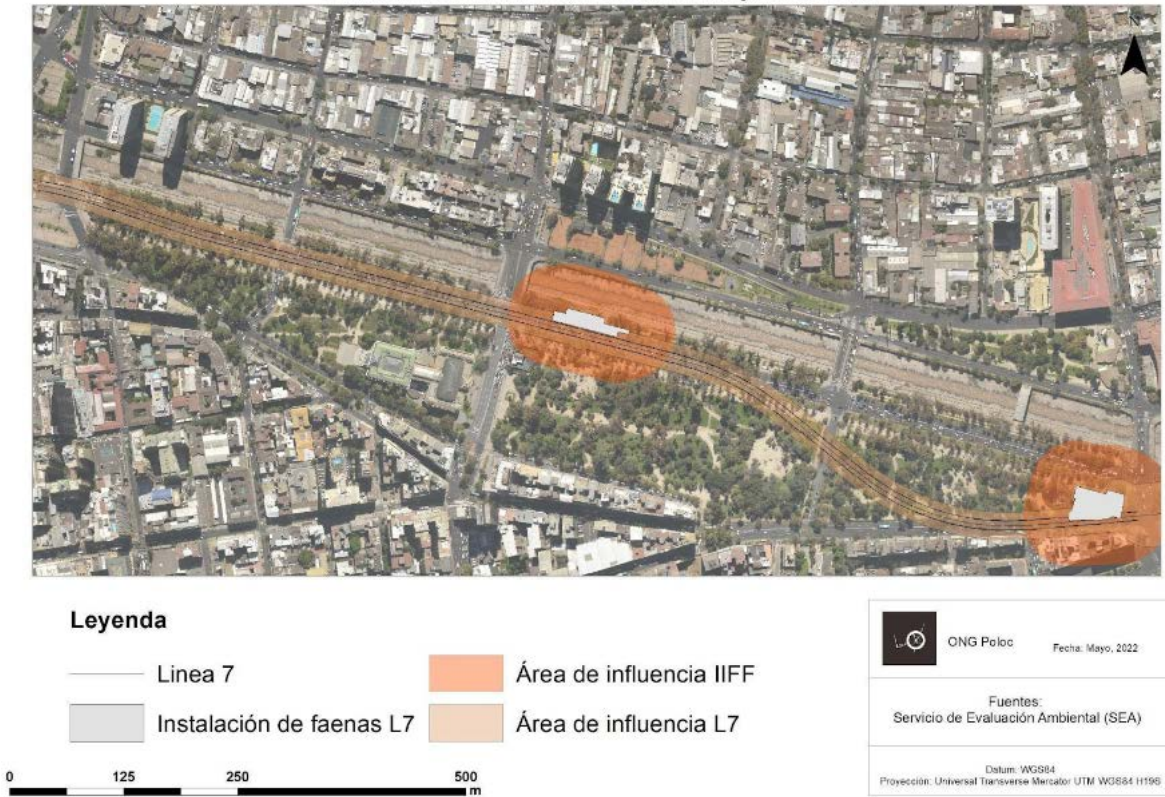
Figura 164. Mapa del trazado y áreas de influencia de la Línea 7 del metro de Santiago. Fuente: ONG Poloc a partir de la información del SEIA.

Las áreas de influencia que considera el proyecto corresponden a un buffer de 50 metros para las instalaciones de faenas y 15 metros para la construcción de la línea del metro. Entre los principales efectos negativos que declara el informe del proyecto resaltan la extracción de algunos individuos arbóreos en el cabezal del sector 1, como también cambios en la mecánica de suelos que afectan algunos edificios colindantes, algunos de ellos inmueble de conservación histórica, posiblemente al teatro del puente. No se hacen referencias de alguna repercusión negativa hacia la Fuente Alemana.
