Plan de Manejo para el **PARQUE FORESTAL**

Zona Típica o Pintoresca
Parque Forestal y entorno que señala

Santiago, Diciembre de 2023

Plan de Manejo y Lineamientos de Intervención para el Parque Forestal, Zona típica o Pintoresca Parque Forestal y entorno que señala

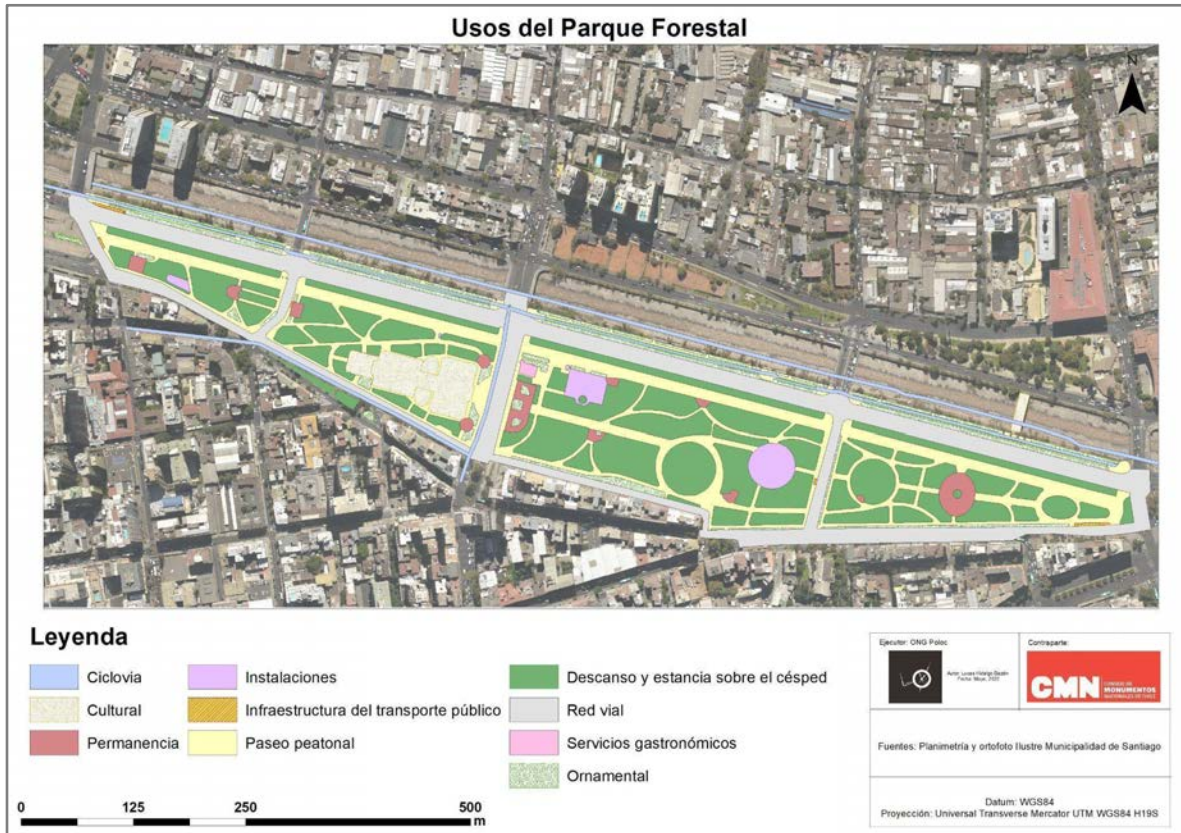
Figura 165. Mapa de usos actuales del Parque Forestal. Fuente: ONG Poloc.

Respecto a la definición de los usos, fue posible distinguir diez tipos a partir de la observación de ortofoto del Parque Forestal, recursos planimétricos y correcciones realizadas en terreno. Entre los usos más característicos del parque resaltan las **áreas verdes**, el cual fue disgregado en dos categorías: **áreas verdes ornamentales** y **áreas verdes de descanso y estancia sobre el césped**. Otro uso importante corresponde a las **zonas de paseo peatonal**, las cuales presentan distintas configuraciones en su diseño con senderos sinuosos, transversales y longitudinales. También son importantes aquellas **plazoletas** que permiten la estancia dentro del parque definidas como **zonas de permanencia**. Otras zonas corresponden a los edificios de **uso cultural** como el Museo Nacional de Bellas Artes, el Museo de Arte Contemporáneo, el Anfiteatro del Bellas Artes y el Teatro del Puente. Fue reconocido el edificio del Castillito con el uso de **servicios gastronómicos**. También fueron identificadas las distintas **instalaciones** que posee el parque, las cuales abarcan distintos usos, desde los juegos infantiles, la zona de perros y las dos casetas de baños. Por último, también se definieron distintas zonas destinadas al desplazamiento como son las **ciclovías**, la **infraestructura de transporte público** y la **red vial**. (Figura 131)

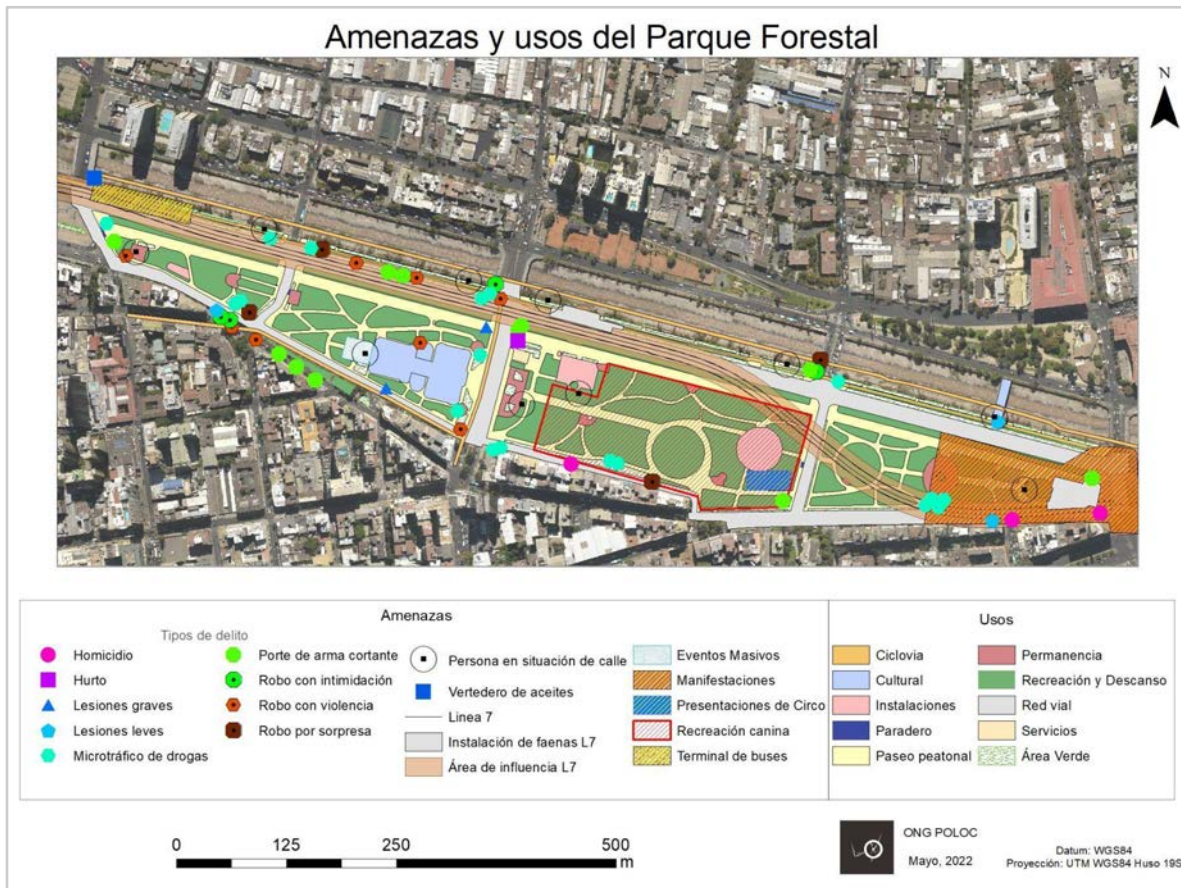
Figura 166. Mapa de superposición de usos actuales y amenazas del Parque Forestal. Fuente: ONG Poloc.

Los usos actuales del parque fueron superpuestos con las amenazas para la definición de distintas zonas. Cada zona congrega objetivos generales y específicos. (Figura 132)

A partir de la superposición de usos y amenazas, se definieron **seis zonas de manejo** para trabajar con la comunidad y guiar la gestión del parque, estas engloban objetivos generales de gestión del territorio desarrollados en la siguiente tabla.

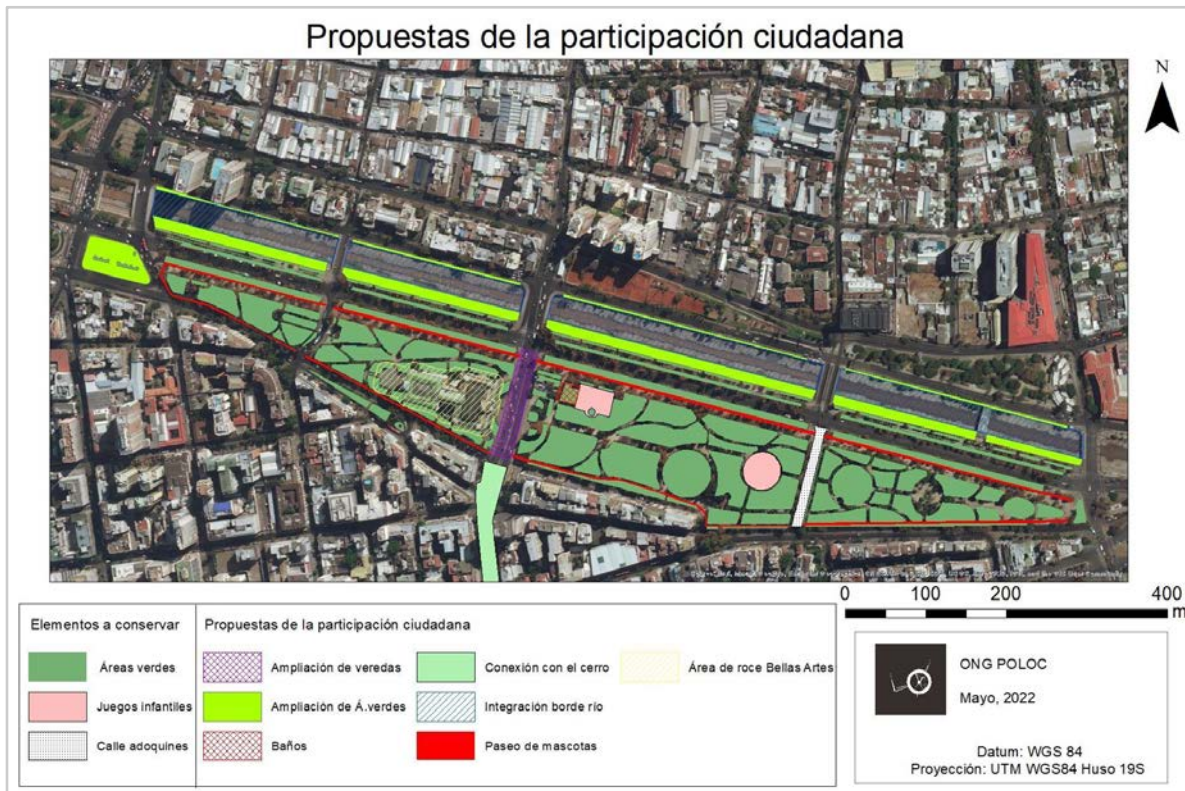
Figura 168. Mapa de la zonificación del parque a través de los usos proyectados y sugeridos por la comunidad. Fuente: ONG Poloc a partir de la jornada de participación ciudadana del 1 de junio del 2022.

Finalmente, todos los usos discutidos durante la jornada de participación ciudadana fueron integrados en un sistema de información geográfica representado en la figura 134.

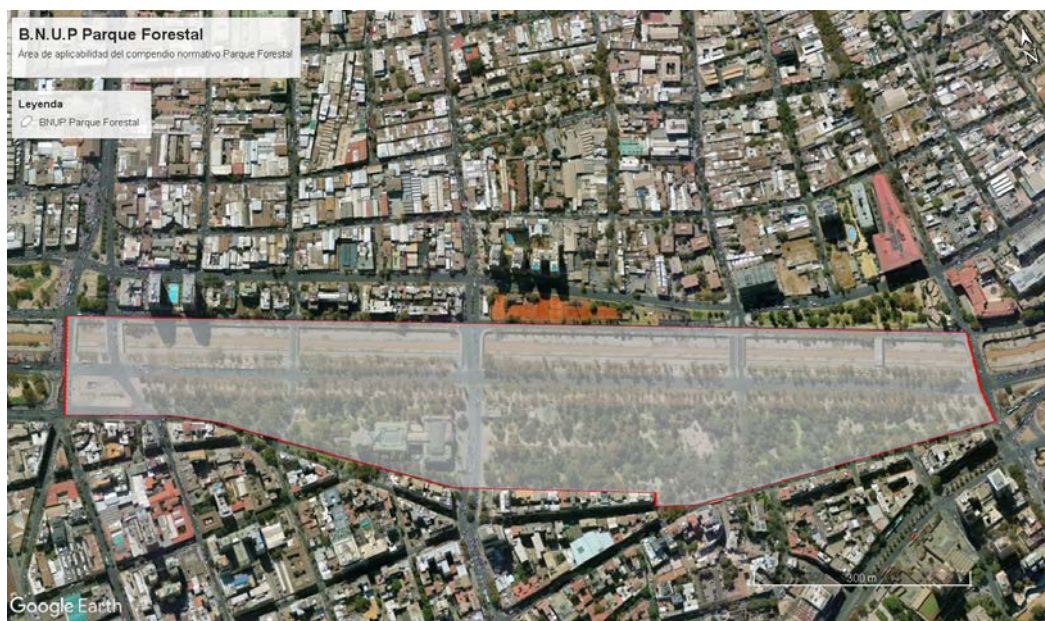
Figura 171. Plano de aplicabilidad del compendio normativo Parque Forestal. Fuente: ONG Poloc.

Artículo 1. El presente compendio normativo tiene como fin resguardar los usos y administración del Parque Forestal. Estas normativas se aplicarán en el Bien Nacional de Uso Público comprendido como Parque Forestal, cuyos límites se grafican en el plano de la figura N°138.

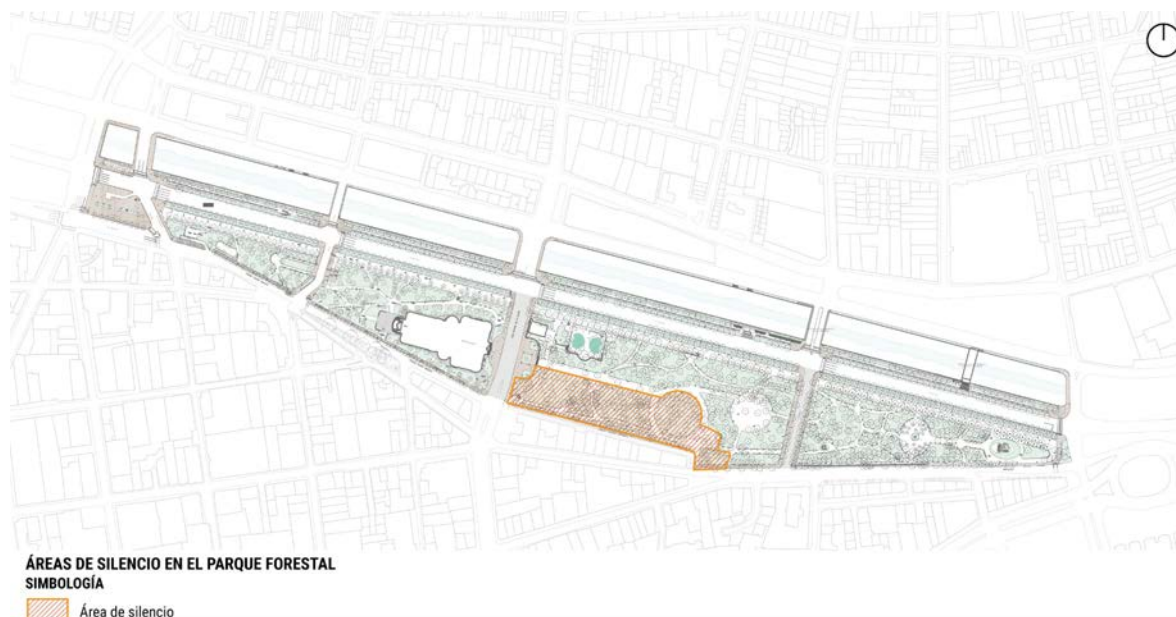
Figura 173. Áreas de silencio Parque Forestal. Fuente: ONG Poloc.

Artículo 8. El área señalada en la figura 19 -frente a los edificios residenciales del sector 2- se declara como zona de silencio, con el fin de crear espacios con niveles de ruido menores a 55 dB según estándares OMS y la normativa chilena (Decreto Supremo N° 38/2011 del Ministerio de Medio Ambiente).

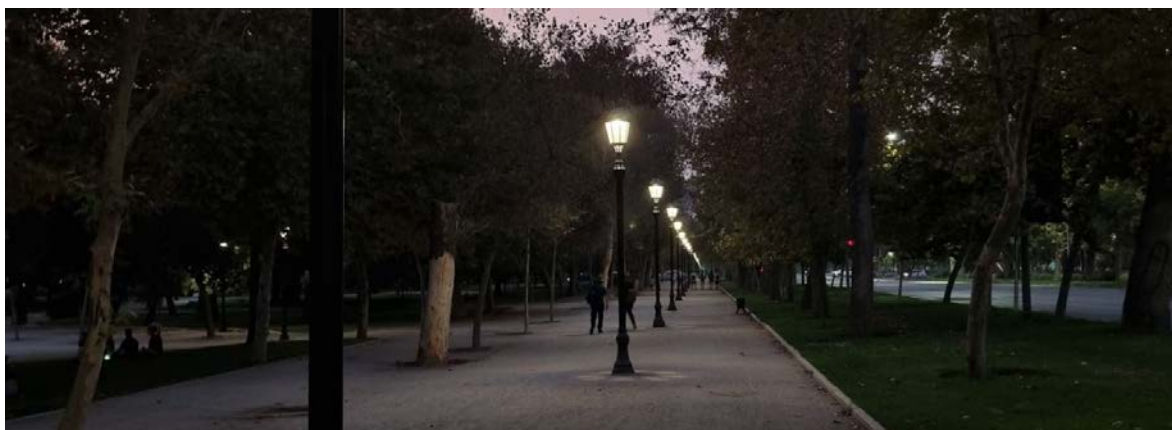
Figura 176. Fotografía de la situación actual de la iluminación del Parque Forestal. Fuente: archivo ONG Poloc 2022.

Proyecto o partida de proyecto de iluminación en base a estudio de la percepción de la seguridad nocturna, conservando los artefactos de luminaria según lineamiento específico. Además, se debe considerar en el estudio la afectación lumínica ante la necesidad de establecer un óptimo hábitat para la fauna, particularmente de las especies nocturnas, en coordinación con las necesidades de la comunidad. Se recomienda que esta actividad se coordine con proyectos de mejoramiento o reposición de pavimentos y soleras que incluyan la zona típica, o bien incorporar el contexto inmediato en proyectos que nazcan de la necesidad de sustituir sistemas eléctrico y óptico dentro de la zona típica, evitando así descoordinaciones o evidencia de los límites del polígono protegido. Se recomienda que el contexto inmediato definido por la zona de amortiguación considere los lineamientos de intervención del Parque Forestal. Es posible plantear una actividad parcelada por etapas, pudiendo servir para estos fines la sectorización (4 sectores) del parque que actualmente utiliza el municipio.

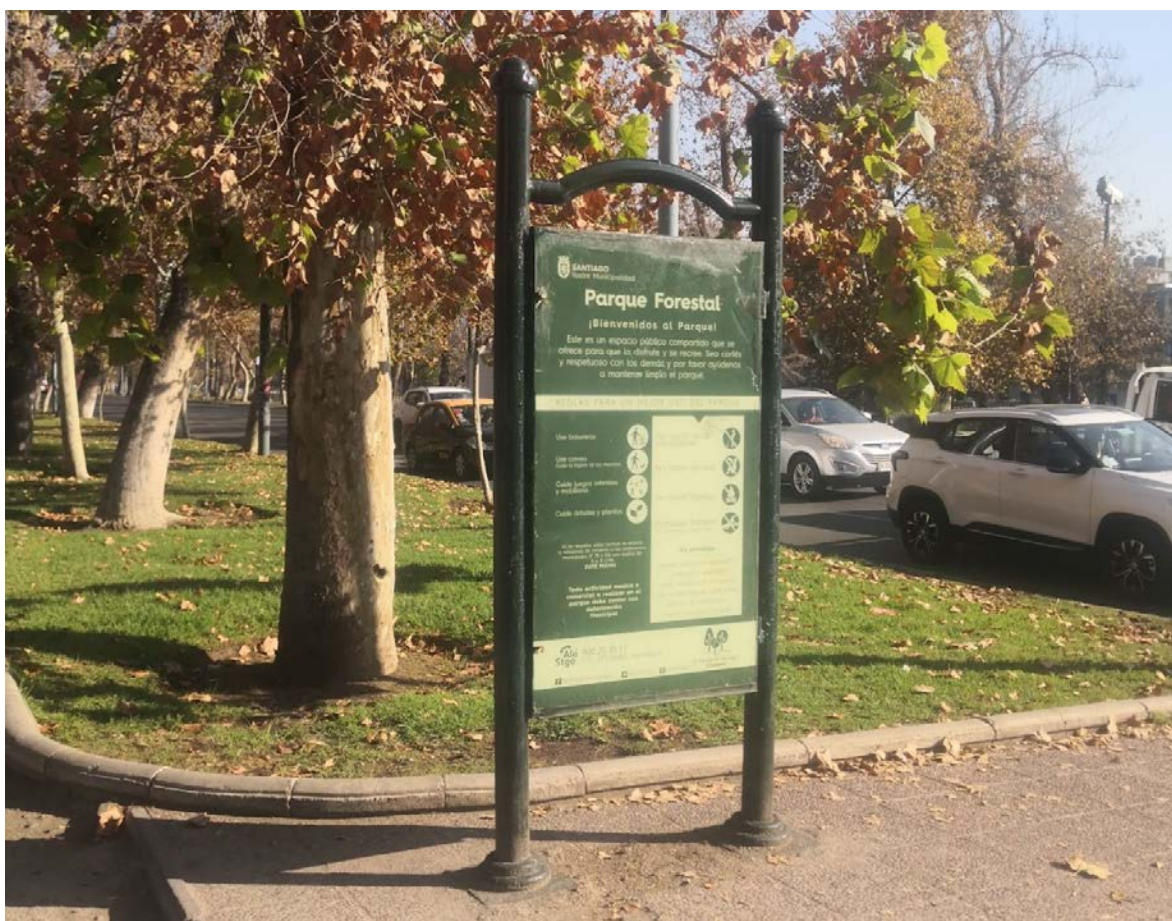
Figura 177. Señalética ubicada de tal manera que no es posible recorrerla por todo su perímetro. Fuente: archivo ONG Poloc 2023.

Proyecto integral, o por etapas, de diseño e instalación de señaléticas del Parque Forestal, considerando lineamientos de intervención específicos. Se recomienda que esta actividad se coordine con proyectos de educación patrimonial o difusión de valores y atributos de la zona típica. Esta actividad debe considerar como insumos los contenidos definidos en la actividad del P5 E1 A1.

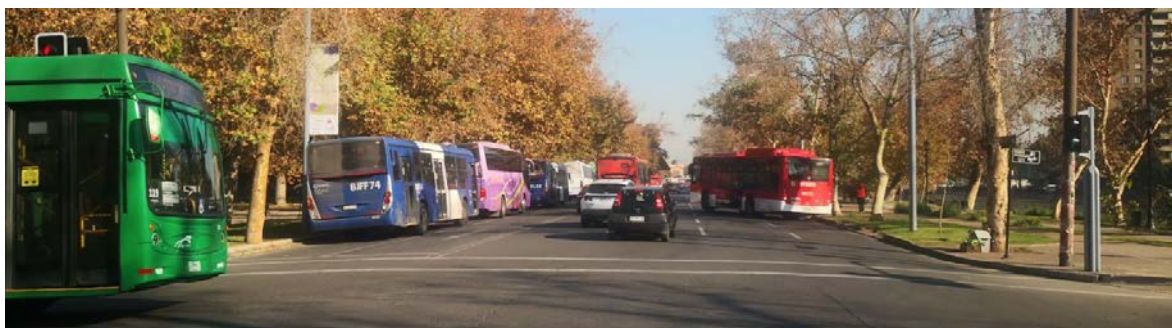
Figura 179. Fotografía desde Avenida José María Caro hacia el poniente, apropiación hacia el sur y norte de la avenida por buses de transporte público, actual punto informal de regulación. Fuente: archivo ONG Poloc 2023.

La presente actividad también se vincula al programa de conservación del estilo tradicional de la infraestructura de uso público y peatonalización del Parque Forestal, en el cual se desarrolla un objetivo vinculante a los paraderos e infraestructura para la liberación de aceras, esta misma acción de gestión para el presente programa trae una resultante de unificación del área de conservación del parque con el borde río, ya que actualmente el punto de regulación de buses de transantiago ubicado en el sector 4 del parque involucra que exista un estacionamiento semipermanente de buses en pistas de ambos costados, lo que genera una mayor segregación del borde río y además entrega una sensación de inseguridad para los usuarios, por lo que su posible eliminación permitiría recuperar la zona mencionada.

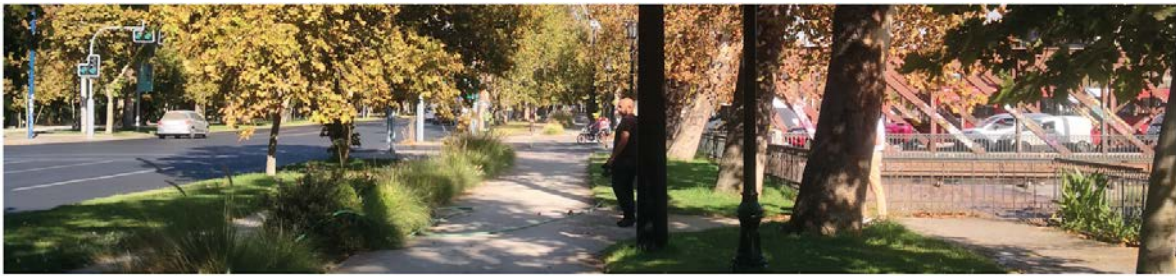
Superficie trazado sinuoso
 Usos de descanso y contemplación

Eje longitudinal
 oriente-poniente
 Sendero peatonal
 rectilíneo

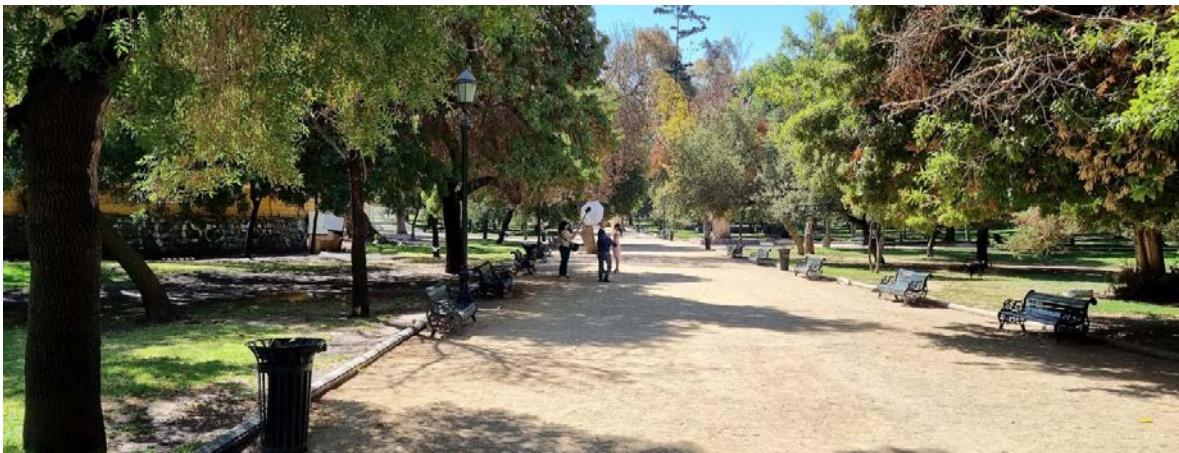
Figura 195. Fotografías de pavimentos existentes en el parque (de izquierda a derecha), adoquines en atrios y calzadas; baldosa tipo colonial color habano en aceras; maicillo en senderos; y asfalto en calzadas. Fuente: archivo ONG Poloc 2022. Fotografía de caucho drenante color verde en zonas de juego. Fuente: disponible en <https://depositphotos.com/es/photos/piso-de-caucho.html>, recuperada el 8 de mayo de 2022.

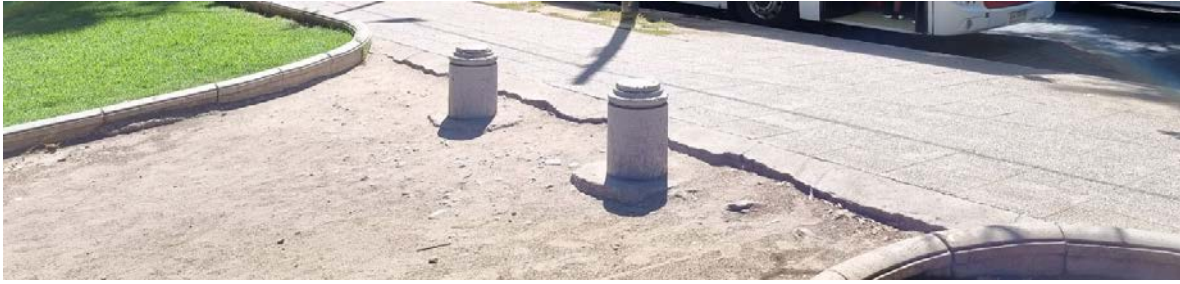
Figura 196. Fotografía de un mal encuentro entre un sendero con pavimento de maicillo en el interior del Parque Forestal y una acera de una vía transversal al Parque. Fuente: archivo ONG Poloc 2023.

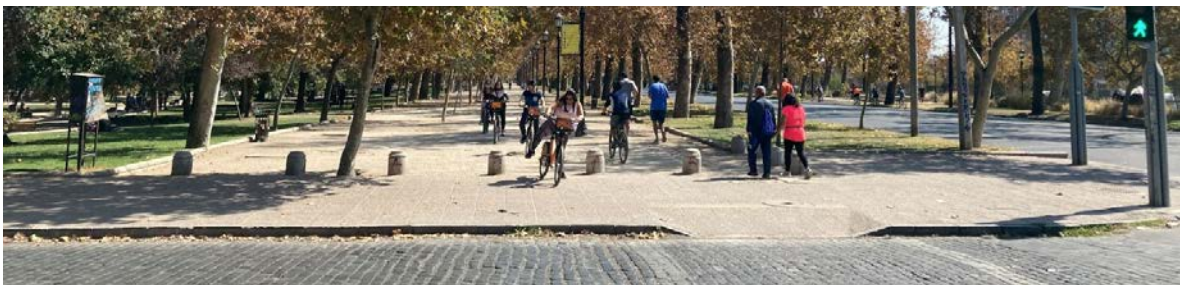
Figura 197. Fotografía de un dispositivo de rodado en el Parque Forestal frente a una vía adoquinada, en este caso el dispositivo no presenta terminación podotáctil adecuada para la ruta accesible. Fuente: archivo ONG Poloc 2023.

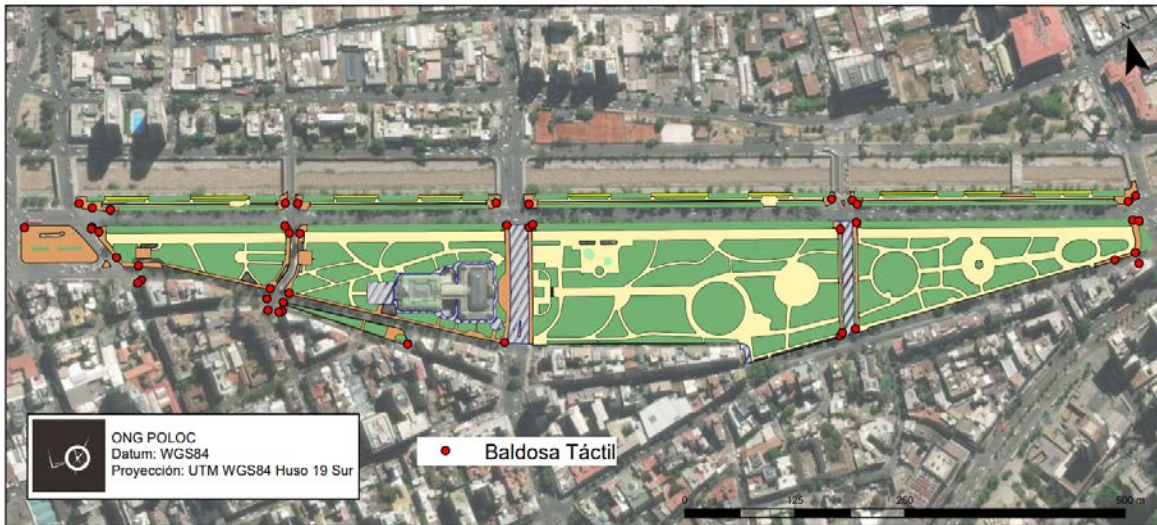
Figura 198. Mapa de los cruces peatonales con baldosas táctiles. Fuente: ONG Poloc.

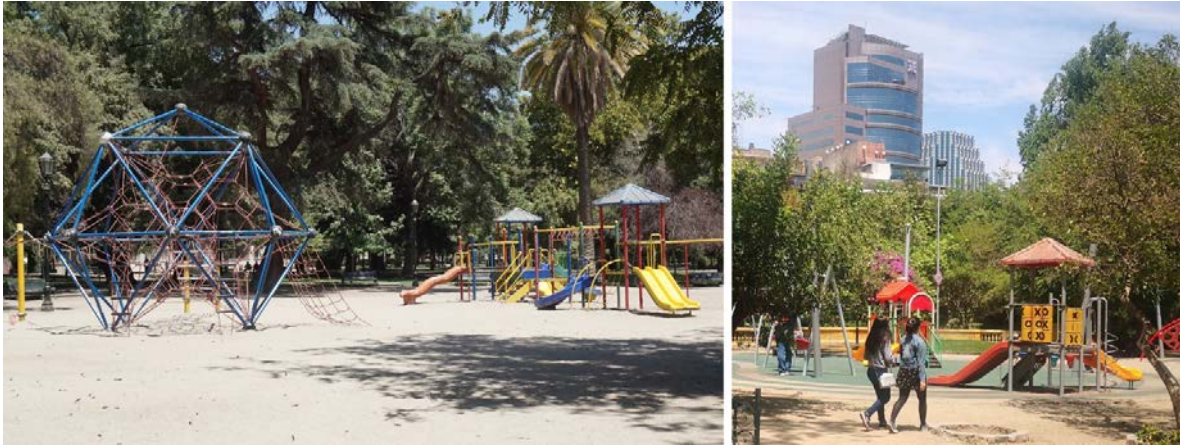
Figura 199. Fotografías sector 2, (izquierda) zona de juegos al centro del Parque Forestal, en este caso sin pavimento con terminación de caucho drenante. (derecha) Zona de juegos sobre ex encalladero con pavimento de caucho drenante. Fuente: archivo ONG Poloc 2022.

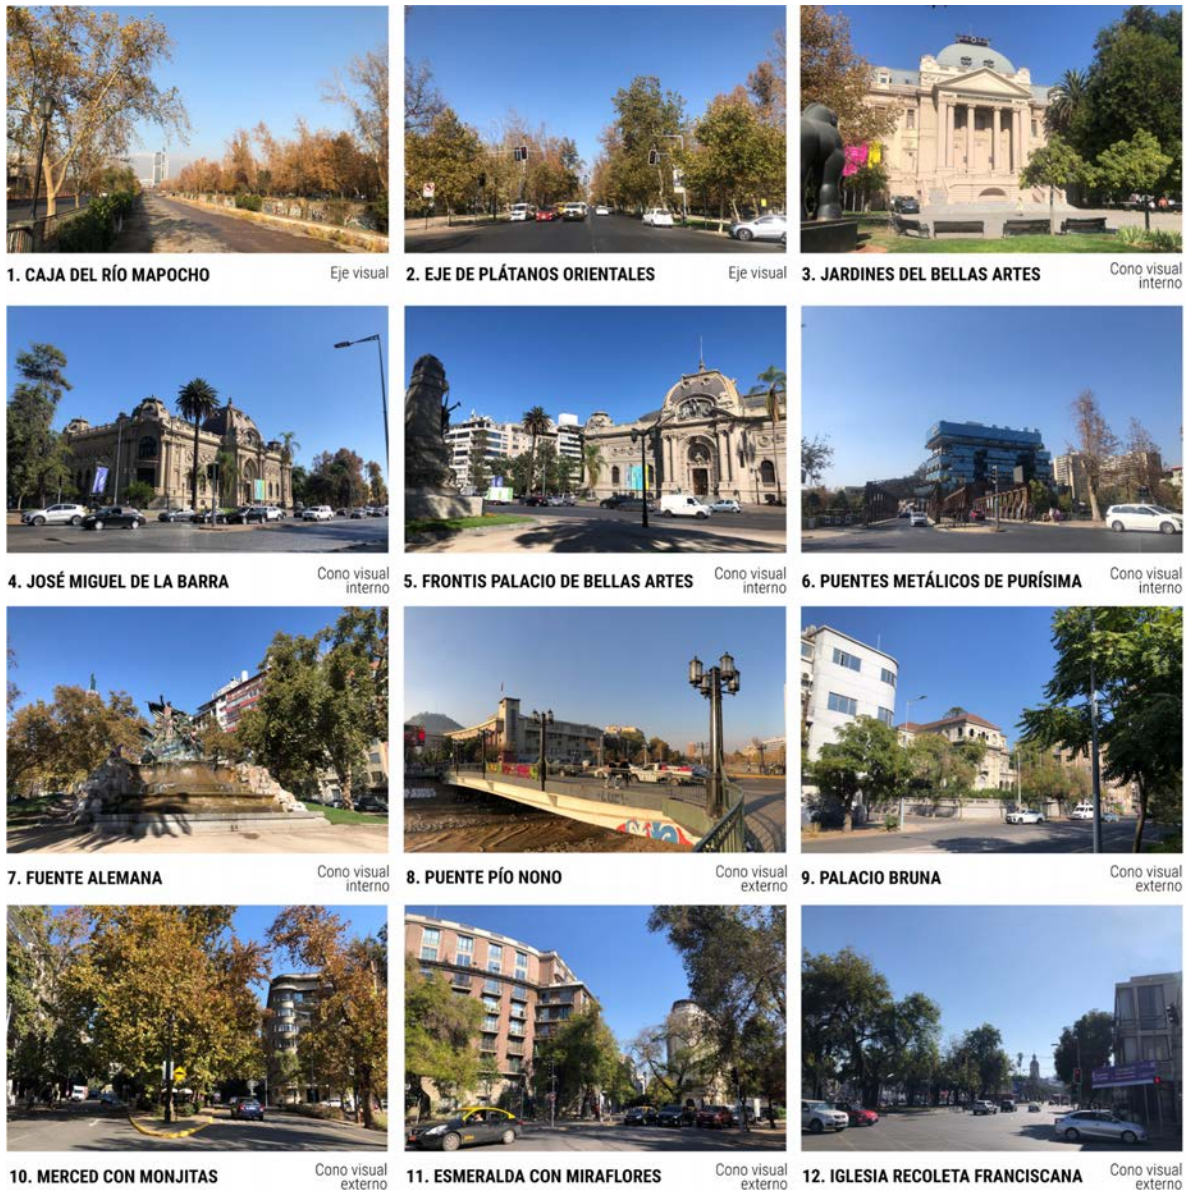
Figura 202. Ejes y conos visuales del Parque Forestal. Fuente: archivo ONG Poloc 2022 y 2023.

- En la caja del río Mapocho (1) se deberá mantener la permeabilidad visual de las barandas y rejas delimitadoras según las características definidas en los lineamientos para el mobiliario y otros componentes urbanos.
- Se deberá conservar el eje de Plátanos orientales (2), permitiendo sólo la incorporación de vegetación de estrata baja que no exceda una altura mayor a 50 cm por sobre el nivel del suelo, según la tabla de especies de tipo flor o helecho para recambio presente en los lineamientos de recambio y reposición de cobertura vegetal.

- Se deberán preservar libres y despejados de cualquier elemento que pudiese obstruir o limitar los conos visuales del parque hacia los jardines de Bellas Artes (3), calle José Miguel de la Barra (4), Frontis del Palacio de Bellas Artes (5), Puentes Metálicos de calle Purísima (6), Fuente Alemana (7), Puente Pío Nono (8), Palacio Bruna (9), esquina de Merced con Monjitas (10) y Esmeralda con Miraflores (11), e Iglesia Recoleta Franciscana (12). Solo se permitirá la adición de elementos o especies arbóreas que no alteren estas panorámicas.

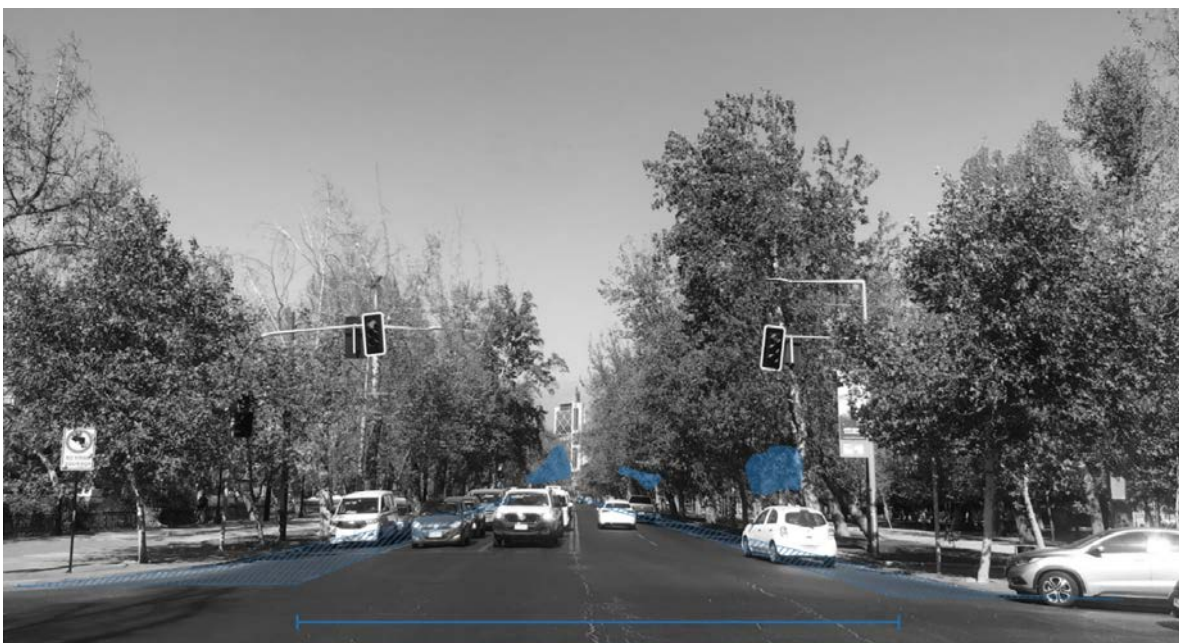
EJE VISUAL EJE DE PLÁTANOS ORIENTALES (2)

- Se debe podar, siguiendo el Lineamiento de manejo de la cobertura vegetal
- ▨ Se permite modificación en beneficio de la ampliación del parque
- |— Reducción de calzada vehicular a 4 pistas

Figura 203. Ejemplo de aplicación de Lineamiento para vistas y conos visuales en eje visual. Fuente: archivo ONG Poloc 2023.

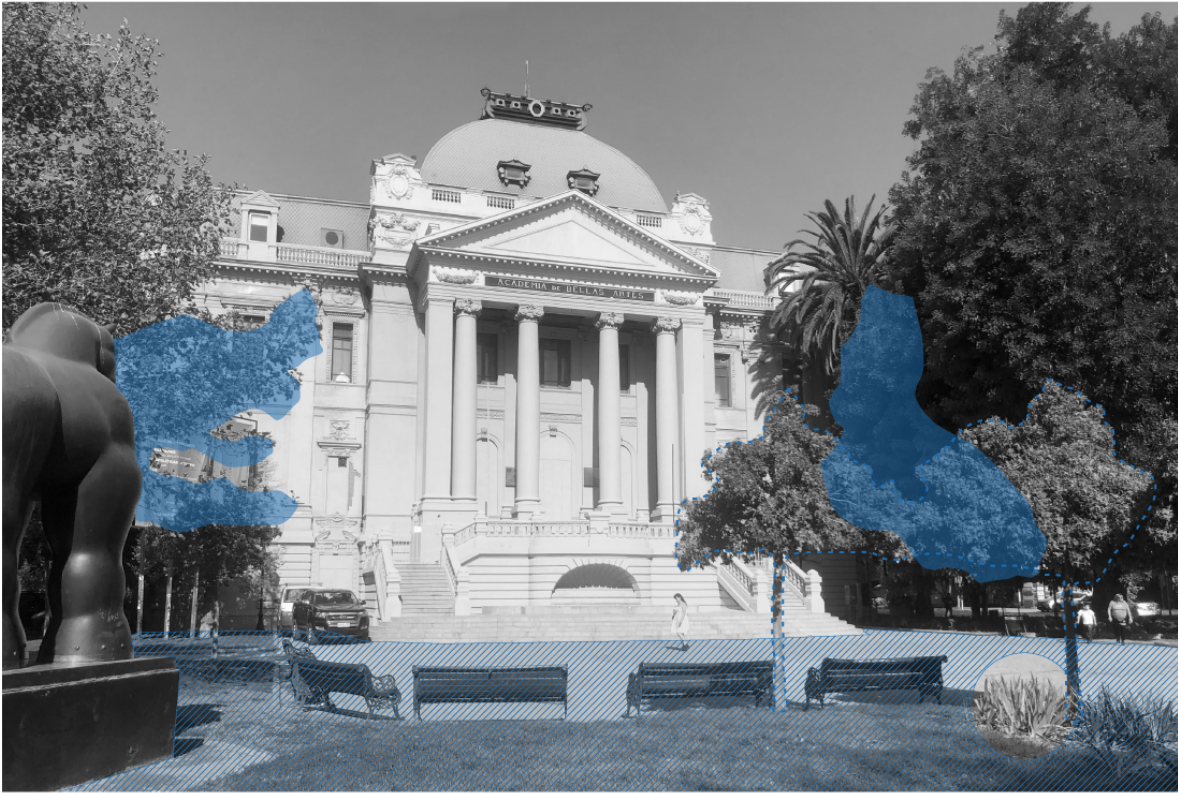
CONO VISUAL INTERNO JARDINES DEL BELLAS ARTES (3)

Figura 204. Ejemplo de aplicación de Lineamiento para vistas y conos visuales en cono visual interno. Fuente: archivo ONG Poloc 2023.

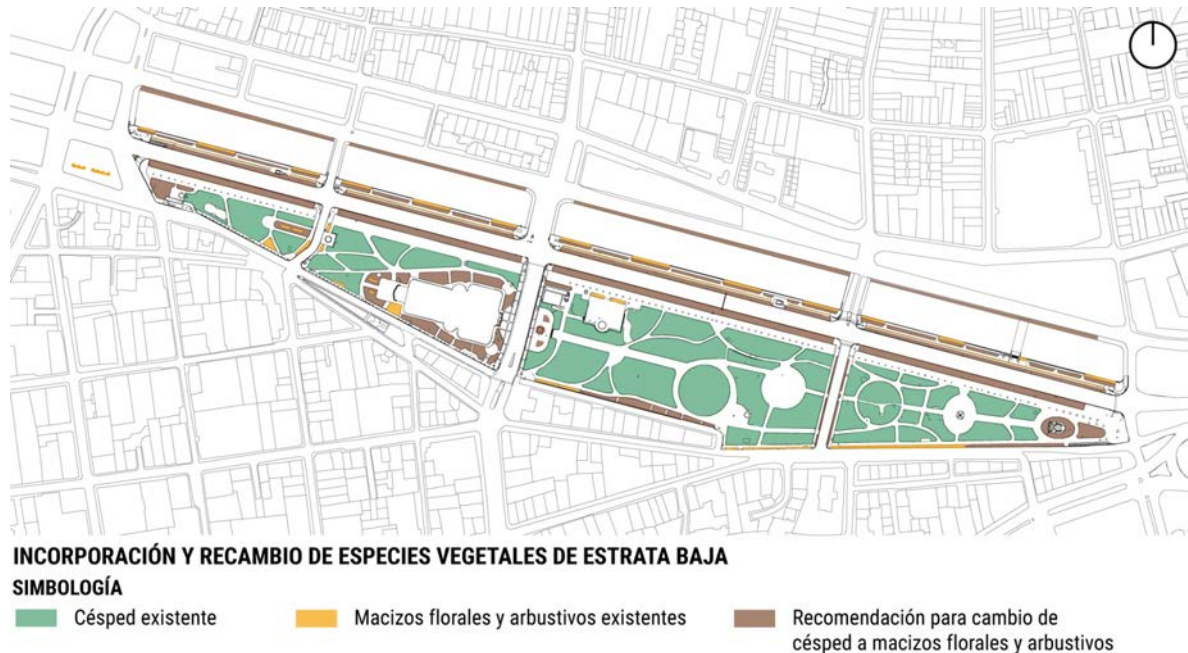
Figura 208. Plano de recomendación para el cambio de césped a macizos florales y arbustos según trazado actual del Parque Forestal. Fuente: ONG Poloc.

Según el trazado actual del Parque Forestal, en el siguiente mapa se muestran las zonas de vegetación de estrata baja en donde se recomienda efectuar una sustitución del césped por macizos florales, arbustivos o cubresuelos.

En la zona seleccionada del plano expuesto anteriormente se sugiere cambiar el césped existente por un macizo floral y/o arbustivo, utilizando especies vegetales de la tabla 1. En la zona contigua al Palacio de Bellas Artes se podrá plantear una reestructuración de sus jardines a como eran originalmente, lo cual deberá estudiarse en base a los antecedentes documentales con los que se cuente, así como también, en base a su viabilidad técnica y funcional.

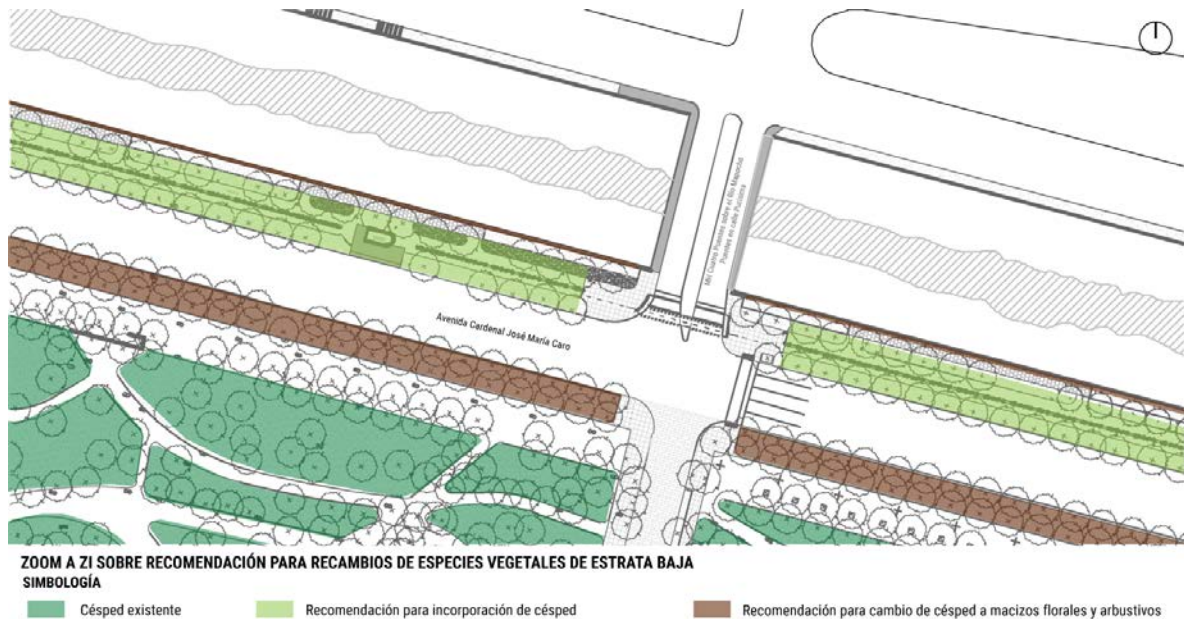
Figura 209. Zoom a la Zona de Integración sobre recomendación para el recambio de especies vegetales de estrata baja, considerando la modificación de esta Zona según el Lineamiento para los trazados y circulaciones. Fuente: ONG Poloc.

La siguiente figura muestra un zoom a la Zona de integración al borde río, con la recomendación de sustitución de especies vegetales de estrata baja, para su posible modificación de trazado especificado en el "Lineamiento para los trazados y circulaciones".

En ella se recomienda dejar un macizo arbustivo de un metro de ancho, contiguo a la caja del río, con especies de tipo trepadoras y la incorporación de áreas de césped y/o cubresuelos acompañadas de un sendero sinuoso, que permita la existencia de paños de mayor tamaño para el descanso y contemplación.

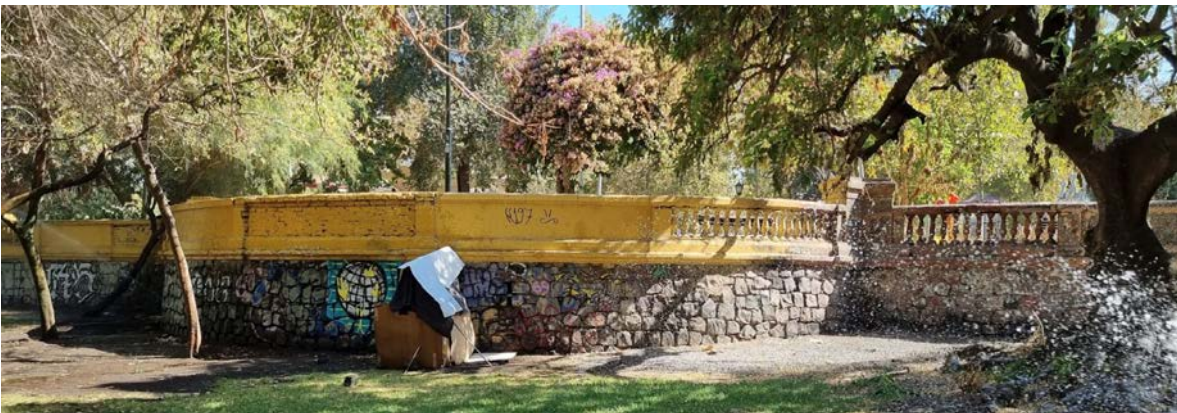
Figura 211. Murete en lo que fue la terraza que sirvió como encalladero, pintado de color amarillo. Se debiese mantener su color original a la vista. Fuente: archivo ONG Poloc 2023.

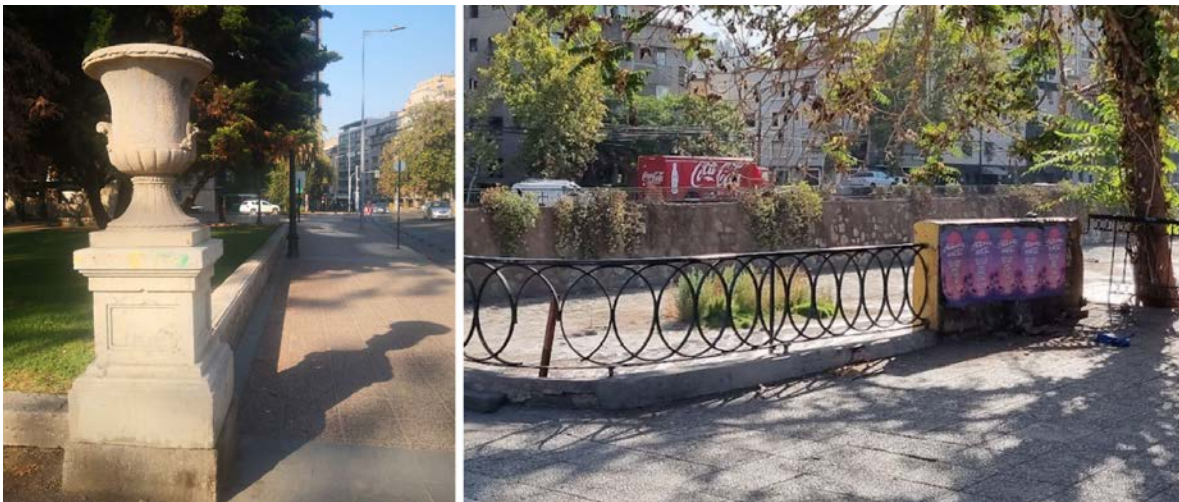
Figura 213. Fotografías (derecha) del murete con jardineras de la plaza del MP de la República Francesa y (izquierda) murete aparentemente original sobre el muro de contención de la caja del río Mapocho. Fuente: archivo ONG Poloc 2023.

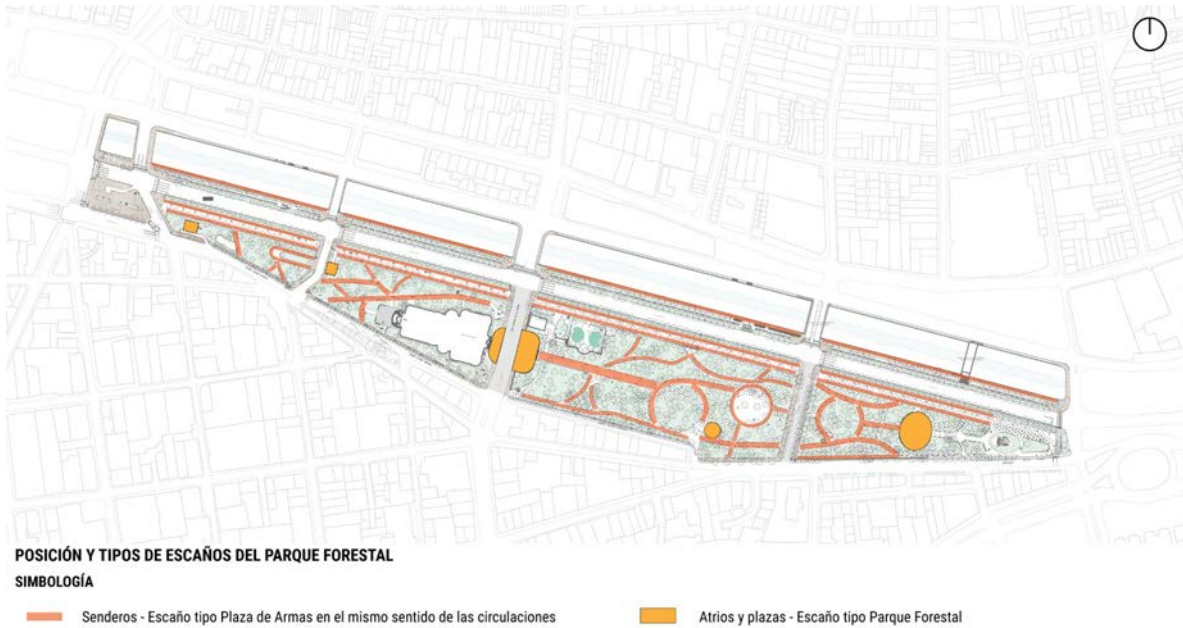
Figura 216. Mapa del Parque Forestal con distribución de escaños según su diseño. Fuente: ONG Poloc.

- Se deberán ubicar los escaños (1) en el mismo sentido de las circulaciones, respecto a su largo.
- Se deberán ubicar los escaños (2) en el perímetro de las plazas y atrios donde se encontrasen Monumentos Públicos.

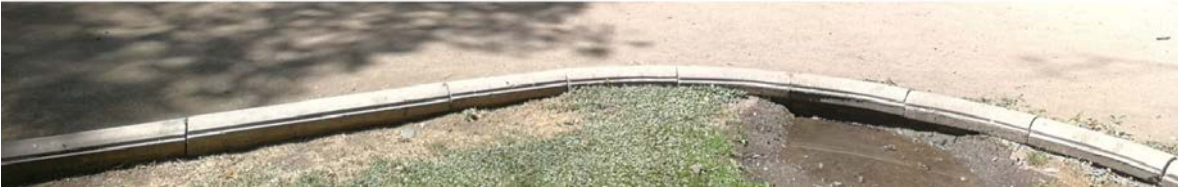
Figura 218. Fotografía del bordillo tipo Parque Forestal instalado en el Parque, delimitando un sendero sinuoso. Fuente: ONG Poloc.

- Se deberán utilizar bordillos tipo Parque Forestal en todo el parque, no se permitirá la utilización de solerilla tipo jardinera ni otros similares.
- Los bordillos tendrán la terminación de “a la vista” del componente urbano tal como lo entrega el proveedor.
- Para asegurar su buen estado de conservación, se recomienda mantenerlos nivelados, correctamente ubicados y limpios de elementos adhesivos.

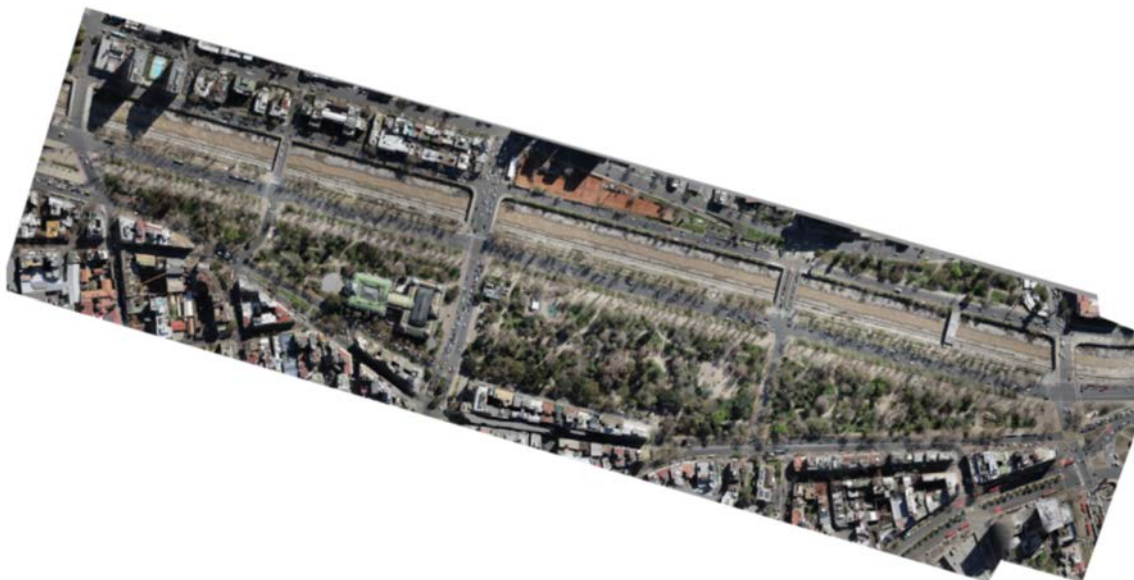
Figura 2. Imagen Satelital Parque Forestal. Fuente: CMN (2021).

Tras revisar la información planimétrica e imagen satelital entregadas por la Municipalidad y CMN, se encontraron traslapes entre dicha documentación. Por lo que se acordó una reunión con la Municipalidad para el día 13 de enero del 2022, en la que participó la Unidad de Topografía de Subdirección de Pavimentación. En dicha instancia, se nos informó que internamente se encuentran en proceso de elaboración de la planimetría del Parque Forestal actualizada.

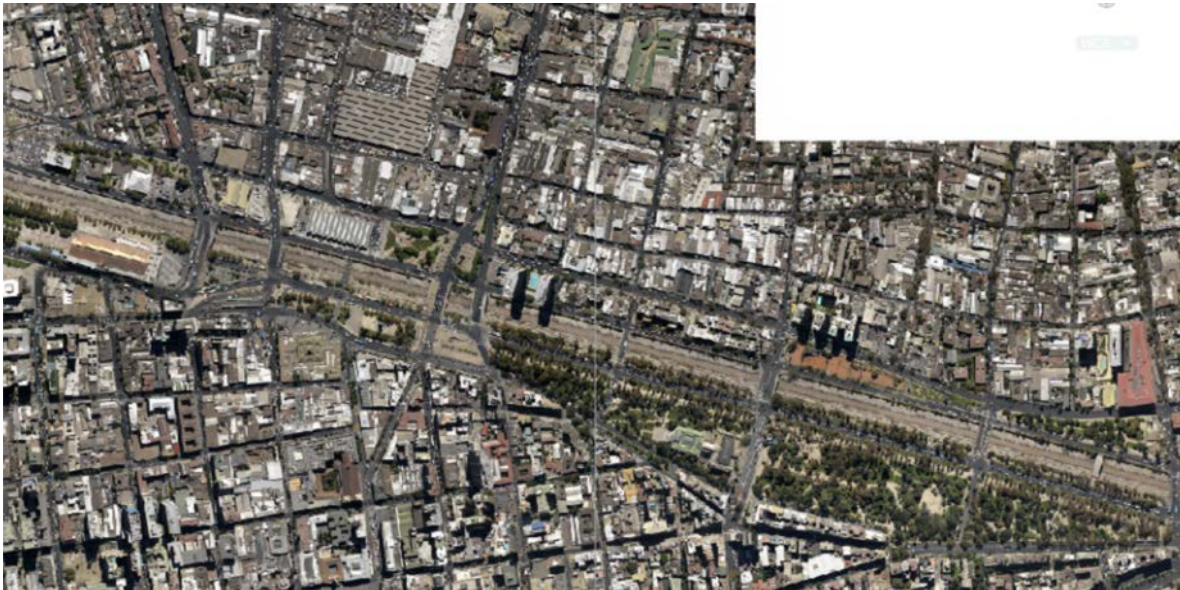
Figura 3. Ortofoto Parque Forestal. Fuente: Municipalidad de Santiago (2013).

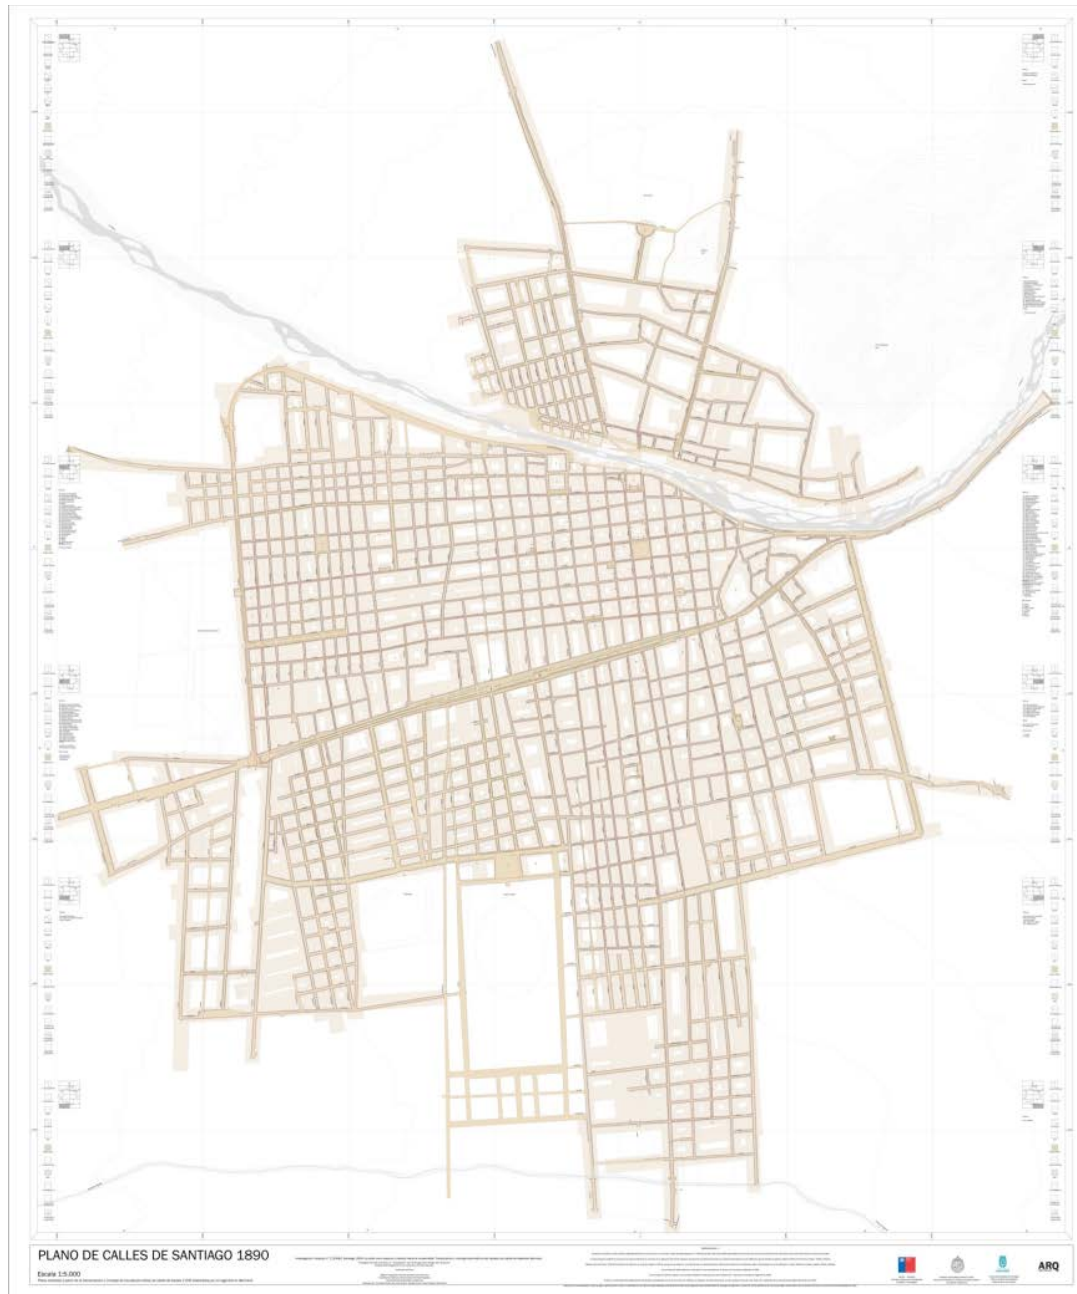
Figura 1. “Plano de Calles de Santiago 1890” Investigación Fondecyt N°1110684. Santiago 1890: la calle como soporte y tránsito hacia la modernidad. Transcripción y montaje planimétrico del catastro de calles de Alejandro Bertrand. Investigadores: José Rosas; Co - Investigadores: Germán Hidalgo, Rocío Hidalgo, Wren Strabucchi. Colaboradores: Magdalena Vicuña, Carlos Silva, Christian Saavedra. 2014.
