Plan de Manejo para el **PARQUE FORESTAL**

Zona Típica o Pintoresca
Parque Forestal y entorno que señala

Santiago, Diciembre de 2023

Plan de Manejo y Lineamientos de Intervención para el Parque Forestal, Zona típica o Pintoresca Parque Forestal y entorno que señala

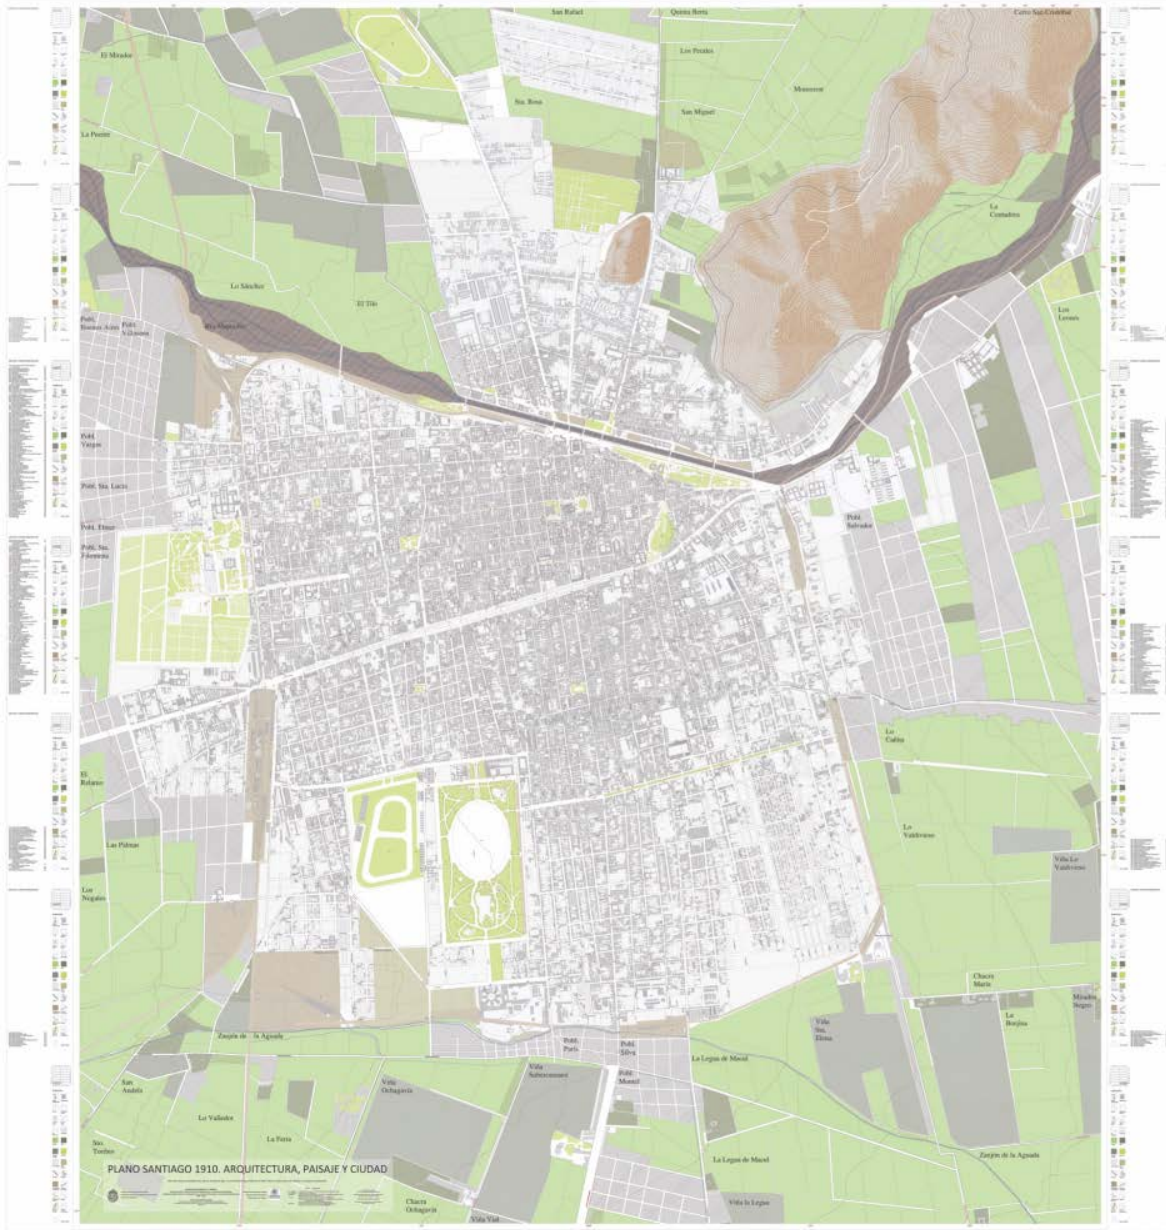
Figura 2. “Plano de Santiago 1910. Arquitectura, Paisaje y Ciudad” Investigación Fondecyt N°1085253. Santiago 1910: Construcción planimétrica de la ciudad pre-moderna. Transcripciones entre el fenómeno de la ciudad dada y la ciudad representada. Investigadores: José Rosas, Wren Strabucci, Germán Hidalgo, Italo Cordano, Lorena Farías. 2008-2011.

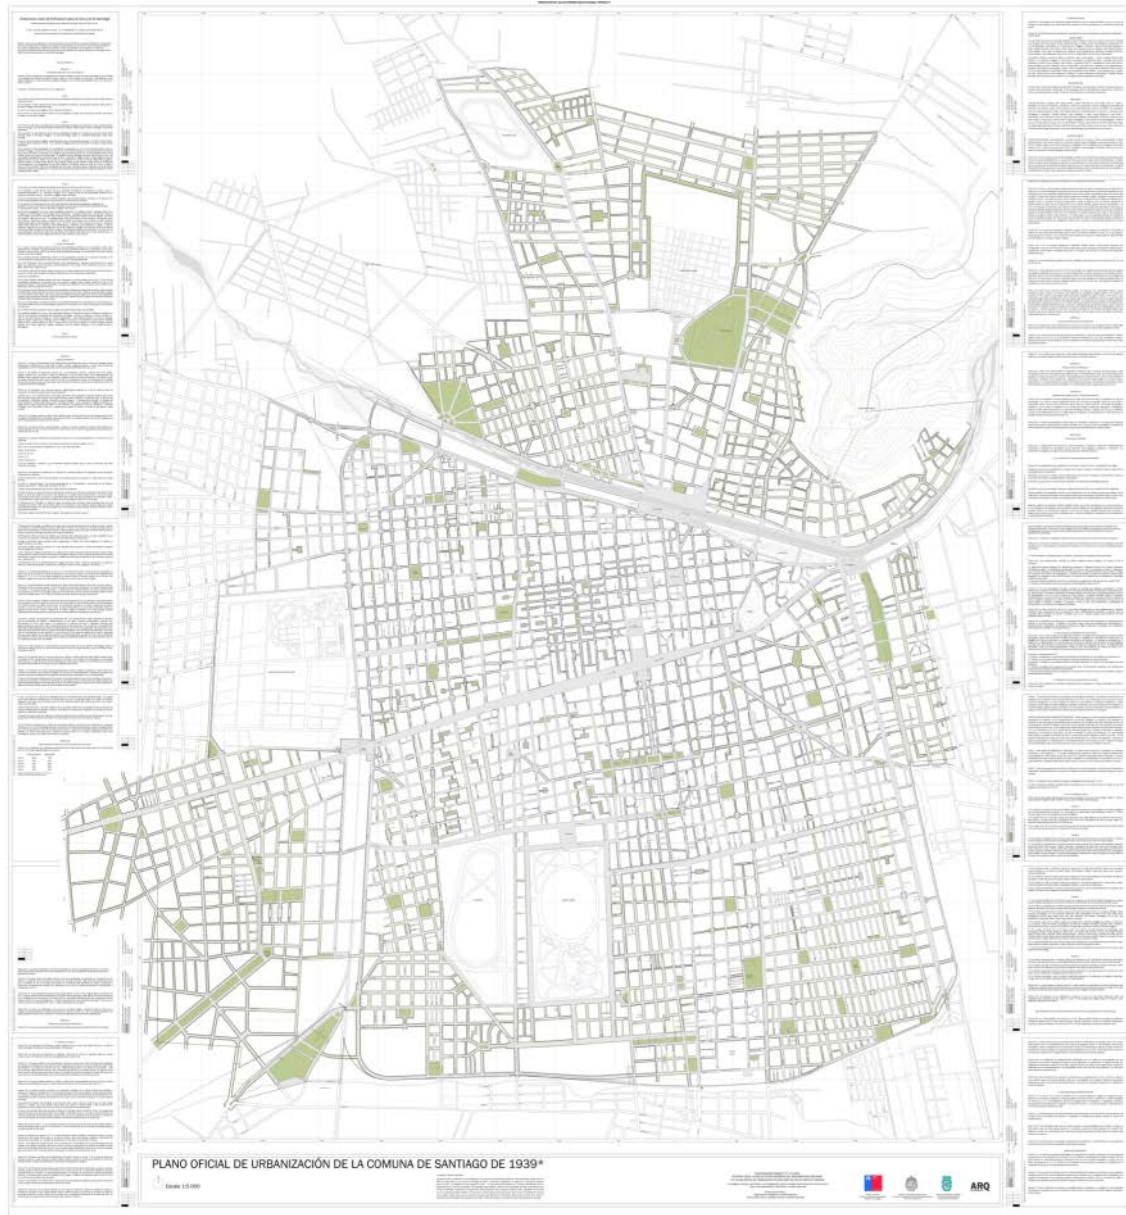
Figura 3. “Plano oficial de Urbanización de la Comuna de Santiago de 1939”. Investigación Fondecyt N°1141084. Santiago 1930: La idea de ciudad moderna del ingeniero Karl Brunner y el plano oficial de urbanización de Santiago en sus 50 años de vigencia. Investigador: José Rosas; Co - Investigadores: Carlos Silva, Christian Saavedra, Wren Strabucchi, Pedro Bannen. 2014-2017.

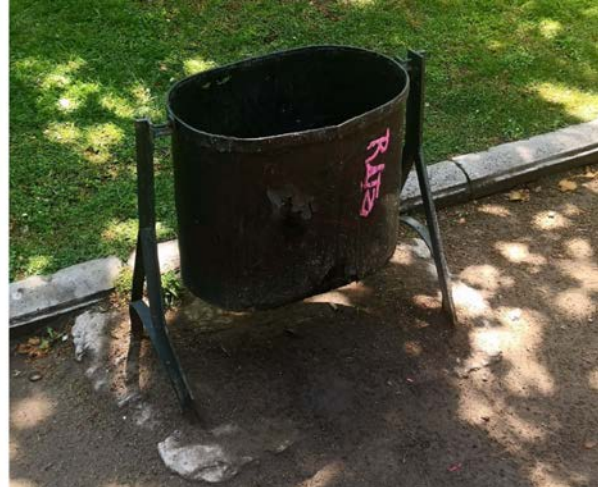
Figura 3. (izquierda) Planimetría y (derecha) fotografía del basurero tipo Municipal. Fuente: Subdirección de Ornato, Parques y Jardines; y Archivo ONG Poloc 2021, respectivamente.

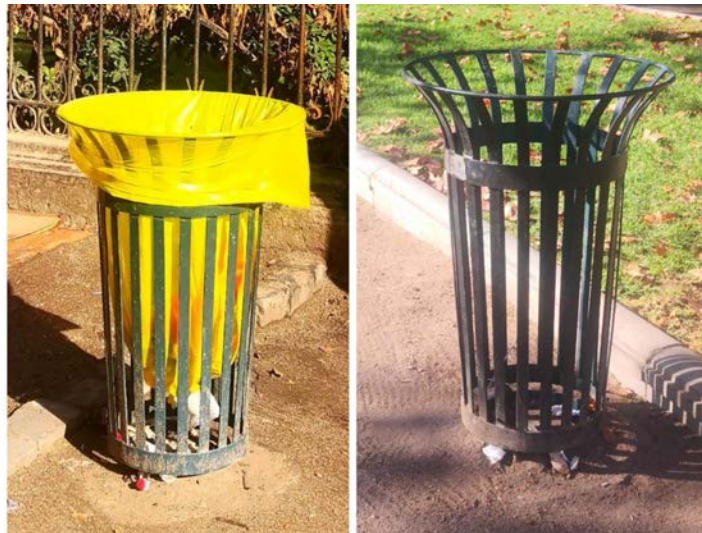
Medidas: 0.85x0.56cm.

Estructura principal fabricada en acero con tratamiento de protección, con terminación pintura poliéster en polvo. Cubeta interior móvil de acero galvanizado, la cual se fija a través de anillo superior. Capacidad de 60 litros. Instalación a través de fundación de hormigón tipo h-25 medidas 40x40x30cm. y/o pernos de expansión de M8.

Figura 4. (izquierda) Planimetría y (derecha) fotografía del basurero tipo Tulipa. Fuente: Subdirección de Ornato, Parques y Jardines; y Archivo ONG Poloc 2023, respectivamente.

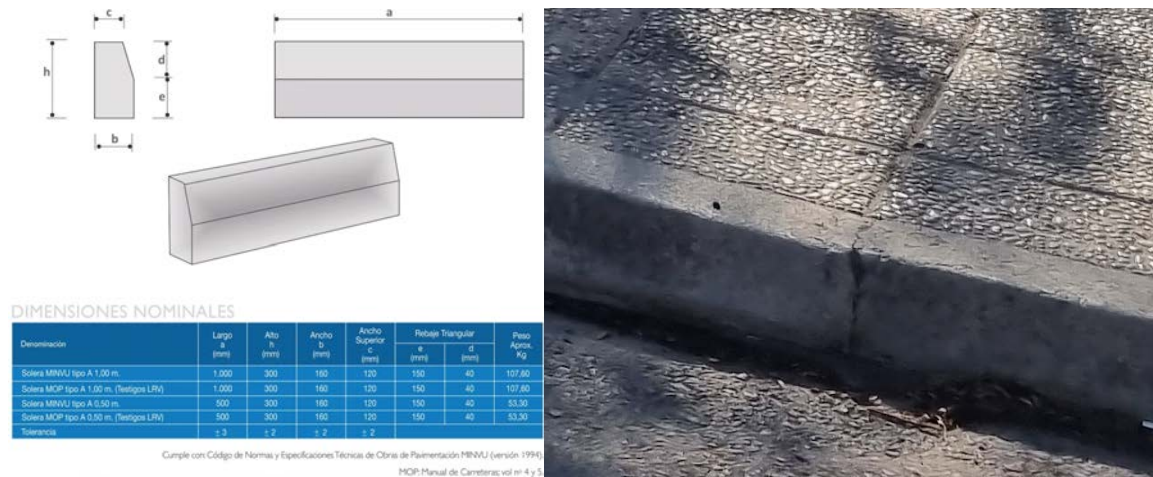
Solera tipo A MINVU.

Se considera la instalación de soleras tipo A rectas y curvas las cuales deberán cumplir con las normas I.N.N. correspondientes. Para la instalación de soleras se excavará el material necesario para dar espacio al perfil, en caso de encontrar material inadecuado, deberá extraerse en su totalidad, reponiéndolo con material adecuado. Para la colocación del emplantillado, se empleará como mínimo un hormigón de 170 kg. cem/m³, el emplantillado tendrá un espesor de 10 cm en el que se asentará la base de la solera tipo A. La mezcla de hormigón deberá envolver con el mismo espesor hasta la altura de 15 cm desde su base formando un ángulo de 45°. La base sobre la cual se colocará la solera tipo A, deberá tener el nivel y la pendiente adecuada, a fin de que queden perfectamente alineadas y se ajusten a las pendientes establecidas en el proyecto.

Figura 9. (izquierda) Planimetría y (derecha) fotografía de la solera MINVU. Fuente: GRAU (2023); y Archivo ONG Poloc 2023, respectivamente.

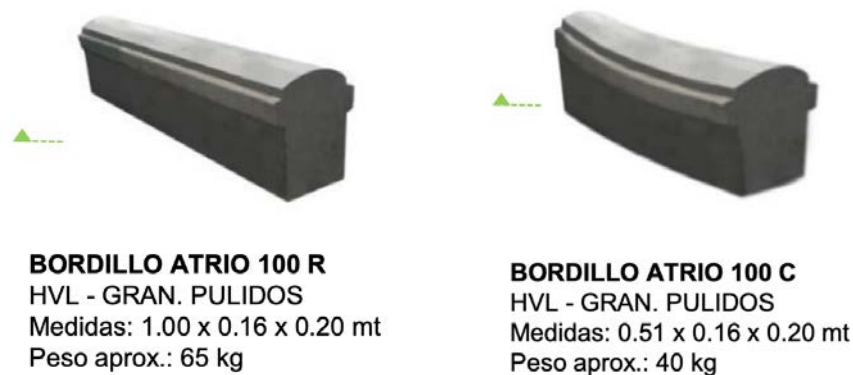
Bordillo tipo Parque Forestal. Pieza recta prefabricada de hormigón con cantería de acuerdo a detalle. Hormigón monolítico, con cemento de alta resistencia, H-30. De dimensiones: 0,20 x 0,16 x 1,00 m. Peso: 60 kg aprox. Se considera protección con sello antigraffiti mate. Para su instalación se realizará zanja de a lo menos 0,20 m. de ancho por 0,15 m. de profundidad, dentro de la cual se colocará capa de hormigón de 5 cm de espesor. La dosificación de ese hormigón será de 255 Kg.cm./m³. Esta base deberá quedar asentada sobre terreno debidamente compactado y mojado en el momento de colocar el hormigón. El bordillo se emboquillará con un mortero de 1:3, antes de que se proceda a taparlo, cuidando que la cantería sea finamente terminada.

Figura 10. Fotografías de los bordillos tipo Parque Forestal, marca Atrio o similar. Fuente: Atrio (2023).

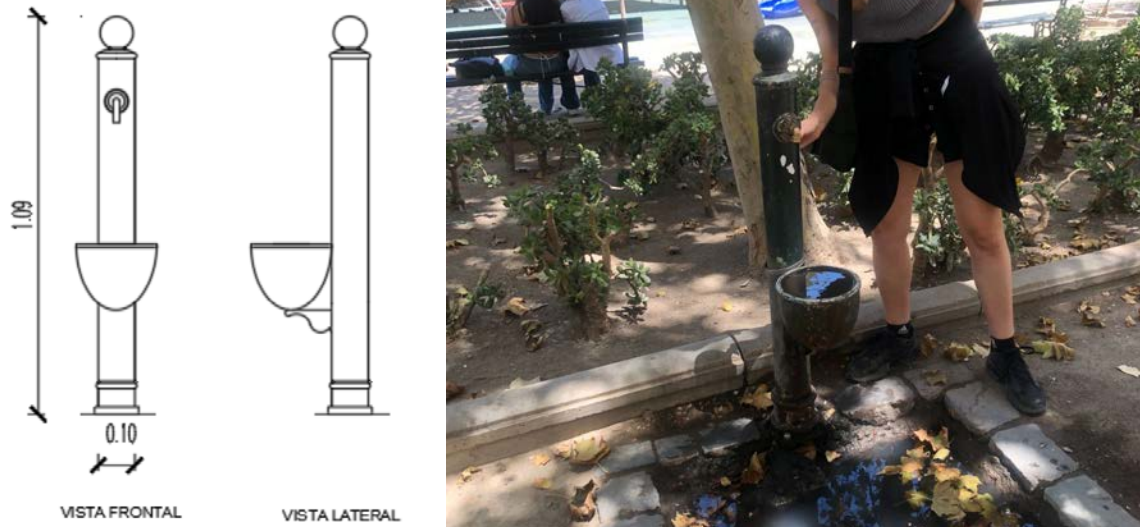
Figura 11. (izquierda) Planimetría y (derecha) fotografía del bebedero hierro forjado. Funete: Subdirección de Ornato, Parques y Jardines; y Archivo ONG Poloc 2022, respectivamente.

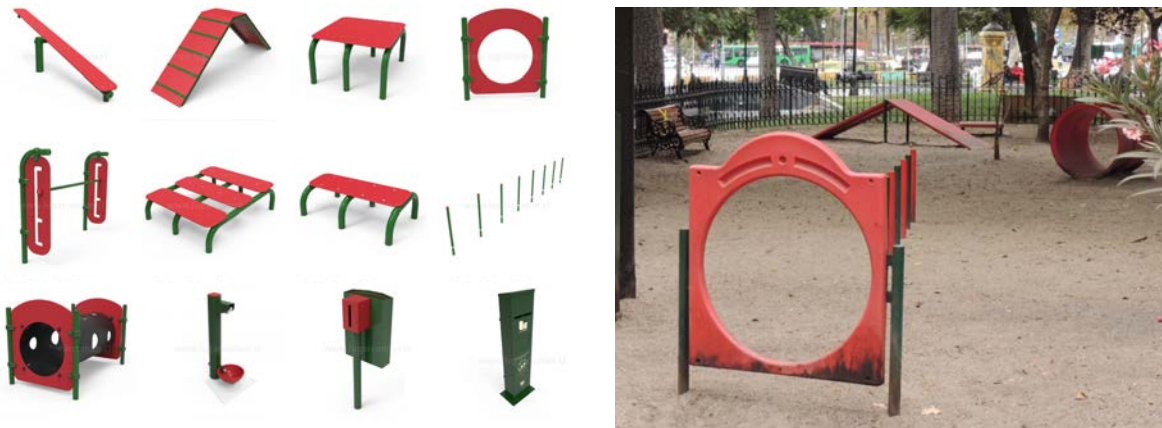
Juegos caninos

Podrán ser propuestos en un proyecto de diseño específico y visado por la administración local, sin embargo, deberán ser igual o similar al conjunto de componentes del “Circuito canino agility” de Lugar Común. Se deberá instalar según las recomendaciones del proveedor o de la administración local.

Figura 14. (izquierda) Renders y (derecha) fotografías de mobiliario de circuito canino, tipo Agility de la marca Lugar Común o similar. Fuente: Lugar Común (2023); y Archivo ONG Poloc 2022, respectivamente.

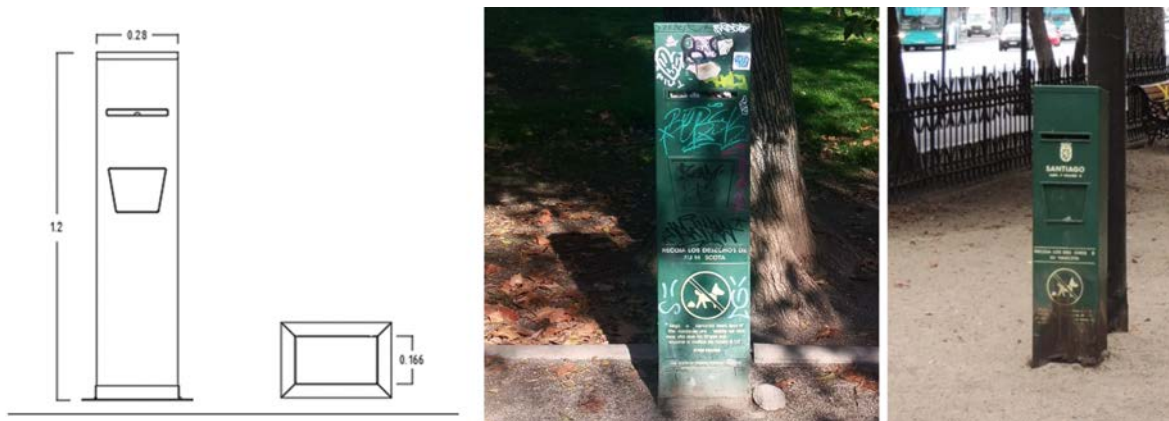
Medidas 1.2x0.28x0.16 m.

Papelero dispensador canino tipo CAN13 de la marca Lugar Común. Compuesto por basurero para eliminar los desechos y dispensador de bolsas con rollo de al menos 200 unidades. Puerta en la parte posterior abatible, con cerradura de acero inoxidable o galvanizada. Capacidad de 11,48 litros. Fabricado acero galvanizado, plancha de 3 mm, ensamblajes con pernería galvanizada, pintura electroestática exterior sin plomo. Soldadura MIG. Instalación a través de fundación de hormigón tipo h-25 medidas 0.40x 0.50x0.40m. y/o pernos de expansión M8.

Figura 16. (izquierda) Planimetría y (derecha) fotografías del papelero dispensador canino CAN13. Fuente: Subdirección de Ornato, Parques y Jardines; y Archivo ONG Poloc 2021 y 2023, respectivamente.

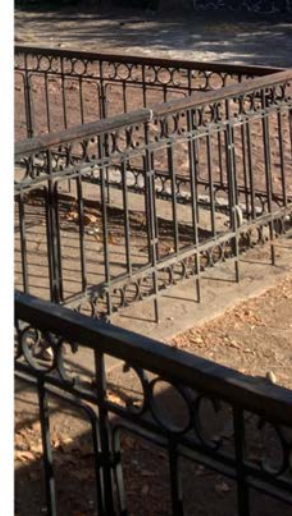
Reja (1) borde ribera

Estructura metálica con pilares tubulares cuadrados 15x15x2mm, viga superior 40x30x3mm riostras en pletina de 15x5mm y marcos en pletinas de 15x3mm. soldada Completamente con cordones continuos, con terminación de pintura electroestática. Instalación a fundación de hormigón H-25 medidas 0.30x 0.30x0.40m.

Figura 17. (izquierda) Planimetría y (derecha) fotografía de la reja borde ribera. Fuente: Subdirección de Ornato, Parques y Jardines; y Archivo ONG Poloc 2023, respectivamente.

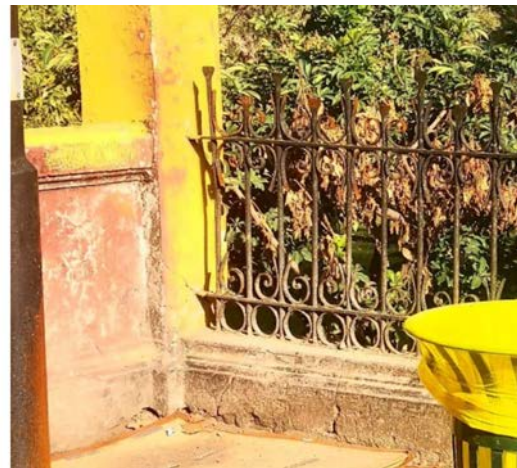
Reja (2) ornamental Parque Forestal

Estructura metálica con pilar cuadrado macizo de 20x20mm, pletinas horizontales de 10x30mm y riostras en pletinas de 20x5mm. Soldada completamente con cordones continuos de terminación de pintura electroestática. Instalación a fundación de hormigón H-25 medidas 0.30x 0.30x0.40m.

Figura 18. (izquierda) Planimetría y (derecha) fotografía de la reja ornamental Parque Forestal. Fuente: Subdirección de Ornato, Parques y Jardines; y Archivo ONG Poloc 2023, respectivamente.
